Asbestinventarisatetest

Tulpstraat 4/302, 2060 Antwerpen

Attestnummer : 20260227-000373.000

Asbestveilig (maar niet asbestvrij)

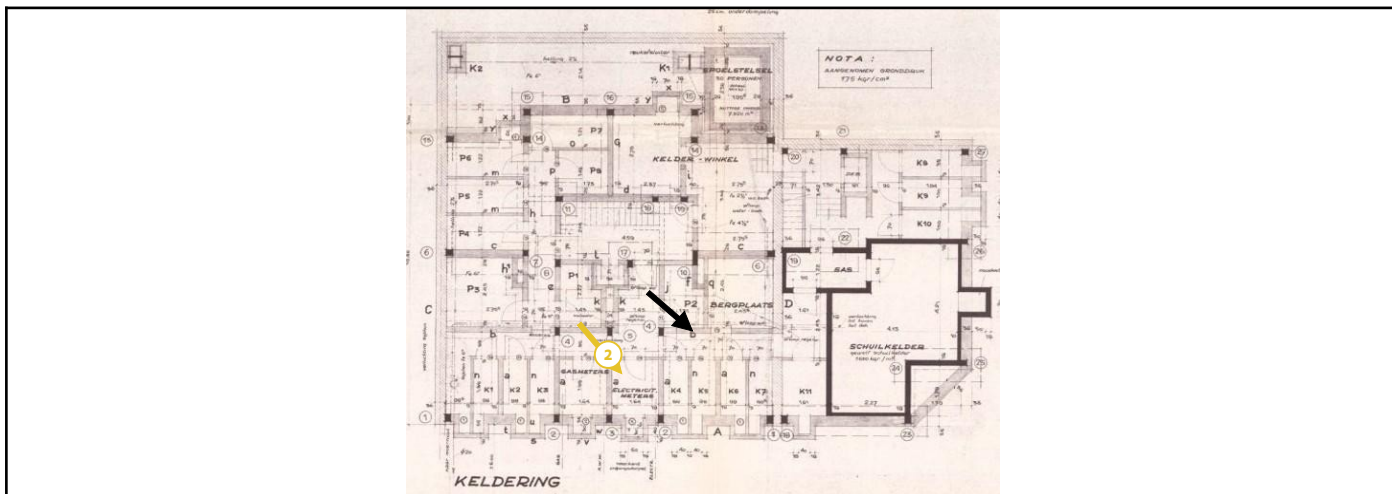
Plan 1.1: plan tulpstraat 4 kelder

Beschrijving	Type	Actie
2. bakeliet teller	Asbestmateriaal	Zorgvuldig beheren

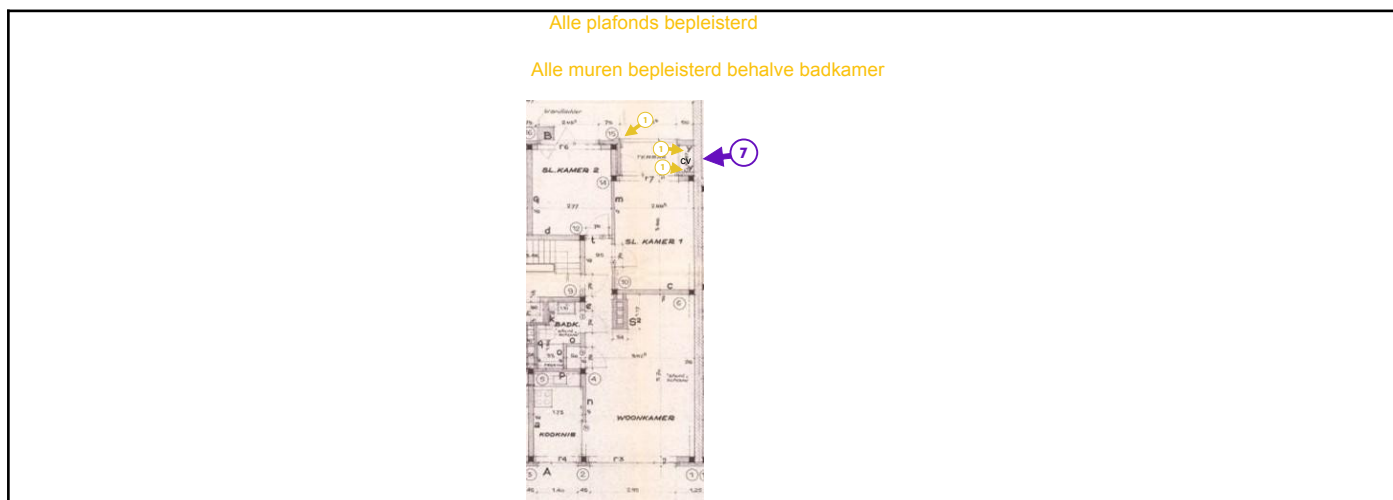
Plan 1.2: plan tulpstraat 4 vd 302

Beschrijving	Type	Actie
1. afvoeren	Asbestmateriaal	Zorgvuldig beheren
7. Stookketel	Advies	-
9. bepleistering op de muren	Geen asbest	-
10. bepleistering op de plafonds	Geen asbest	-

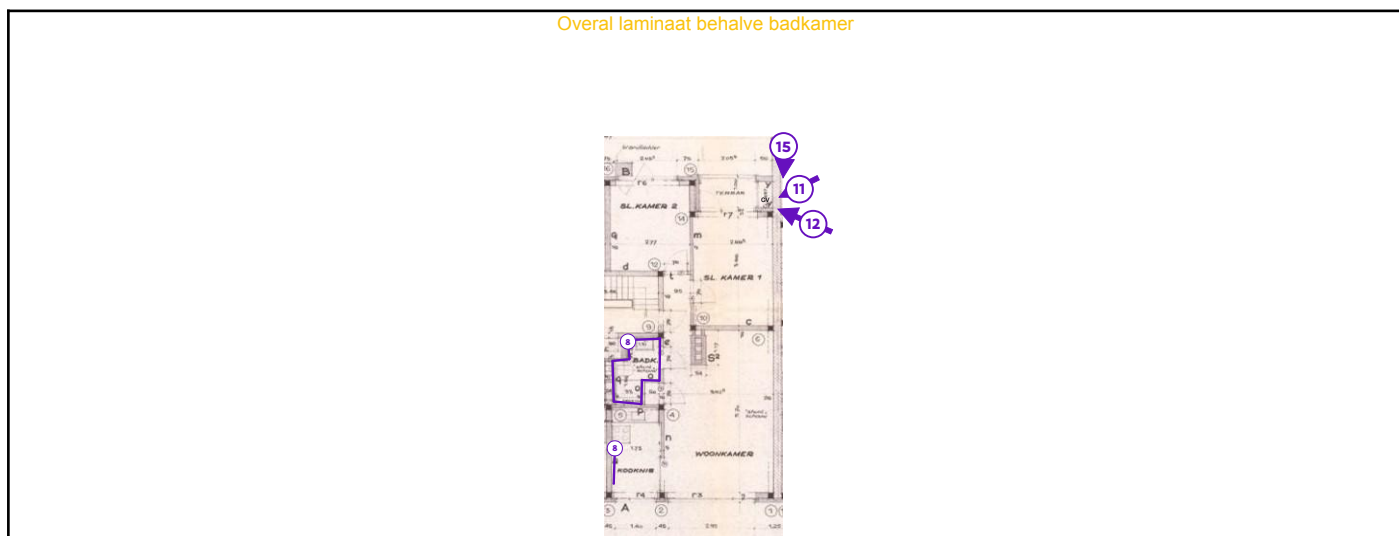
Plan 1.3: plan tulpstraat 4 vd 302

Beschrijving	Type	Actie
6. Laminaatvloeren	Advies	-
8. tegellijn niet te bemonsteren zonder destructief onderzoek	Advies	-
11. materialen van rookgaskanalen	Overige ruimte of materiaal	-
12. materialen aan de stookketel	Overige ruimte of materiaal	-
15. Leidingisolatie	Overige ruimte of materiaal	-

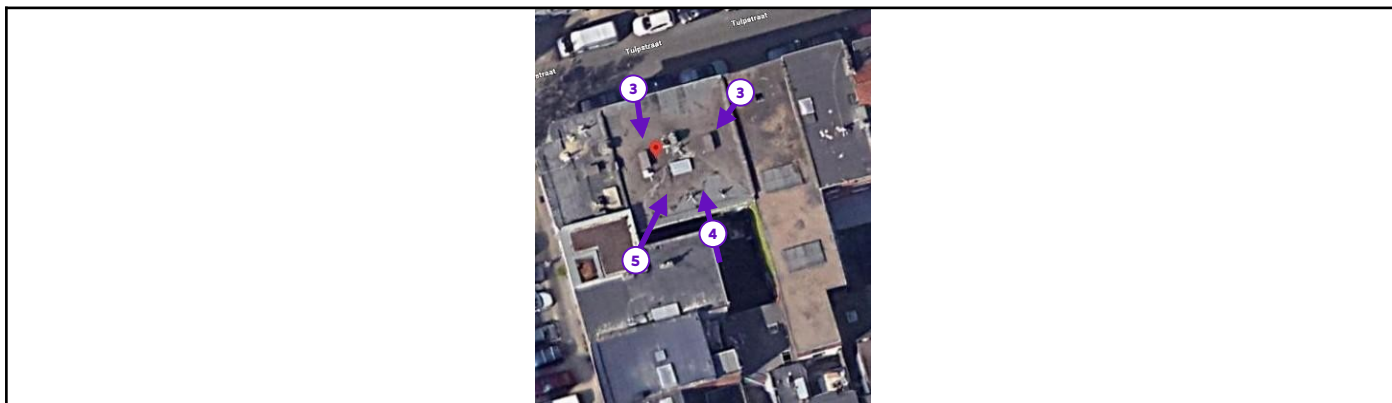
Plan 1.4: tulpstraat 4 apen

Beschrijving	Type	Actie
3. schouwpijp	Beperking	-
4. onder de dakbedekking gemene delen	Beperking	-
5. dakbedekking gemene delen	Beperking	-

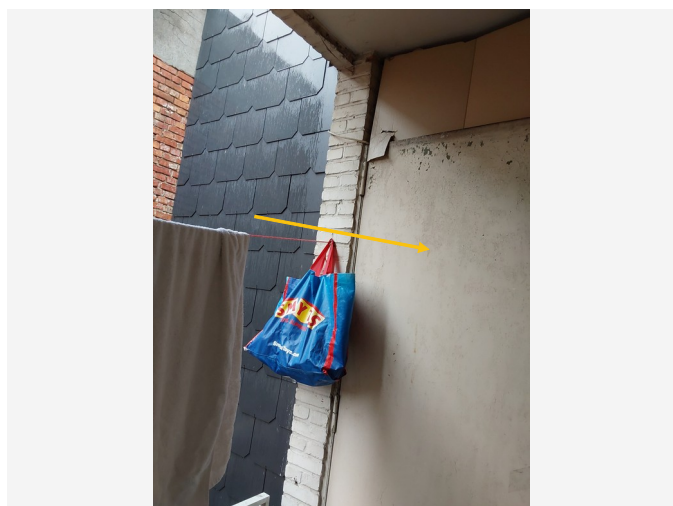
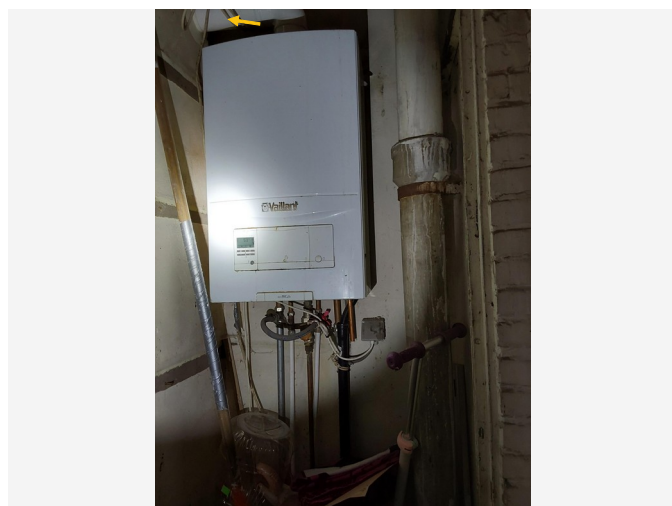
Beschrijving	Notitie	Terug te vinden op plannen
Fiche 11: materialen van rookgaskanalen	We spreken hier uitsluitend over het zichtbare metselwerk.	Plan 1.3: plan tulpstraat 4 vd 302
Fiche 12: materialen aan de stookketel	We bedoelen hierbij dat er geen zichtbare waarneembare asbest kan opgemerkt worden.	Plan 1.3: plan tulpstraat 4 vd 302
Fiche 13: afdichtingsmateriaal aan schrijnwerk	-	-
