# Asbestinventarisatetest

Stuikberg 84, 1840 Londerzeel

Attestnummer : 20261008-000077.001

**Asbestveilig** (maar niet asbestvrij)

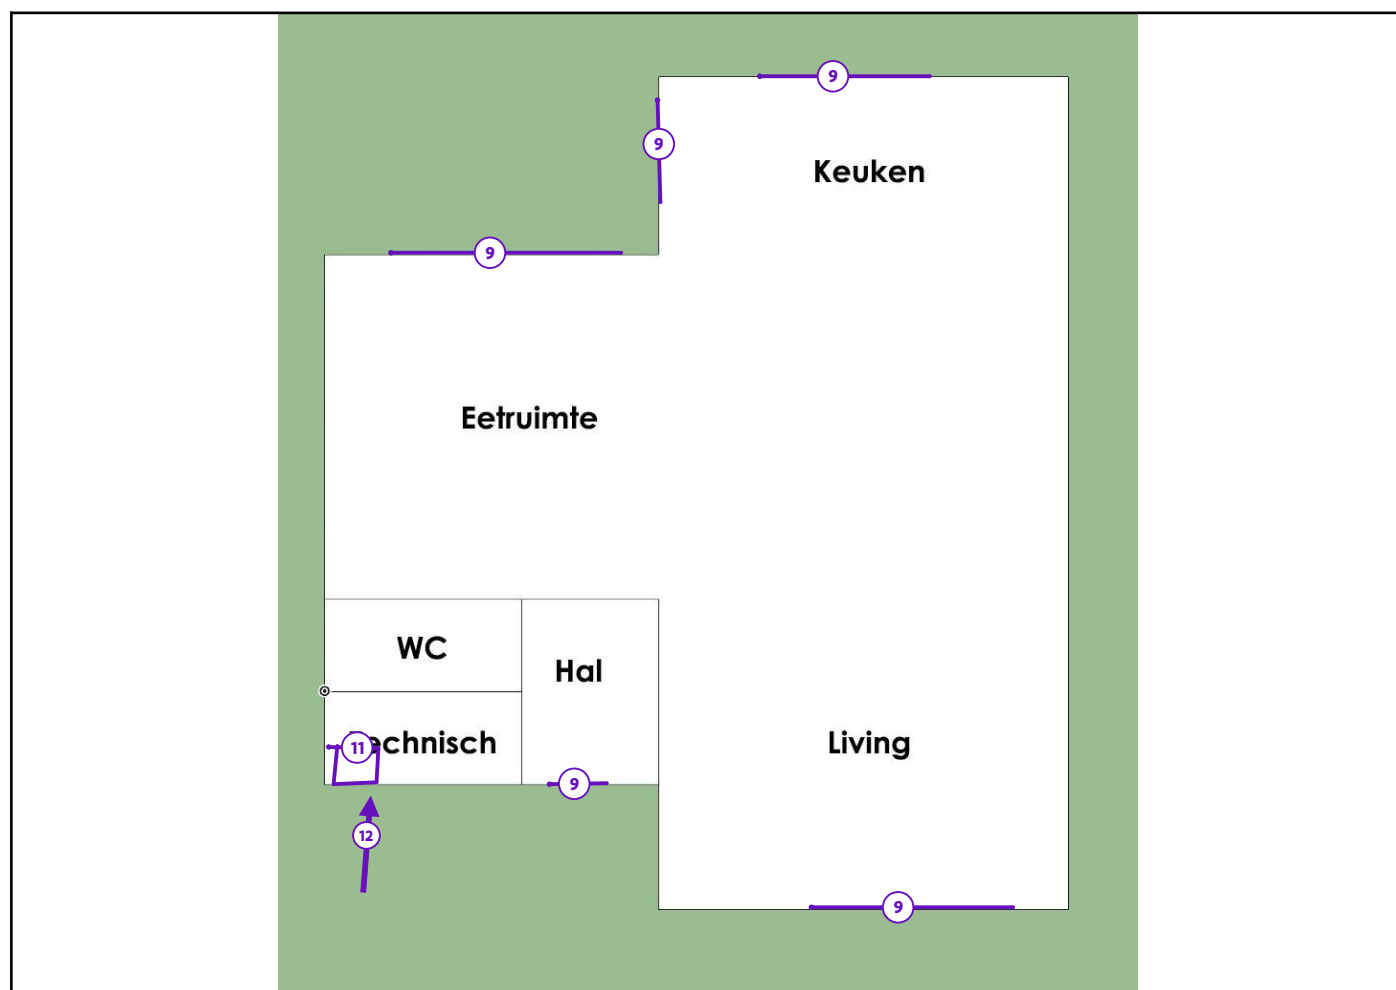
## Plan 1.1: \_GV raamdichtingen - CV ketel - rookgaskanaal

| Beschrijving | Type | Actie |
|---|---|---|
| 12. - Materialen van rookgaskanalen (niet verdacht) | Overige ruimte of materiaal | - |

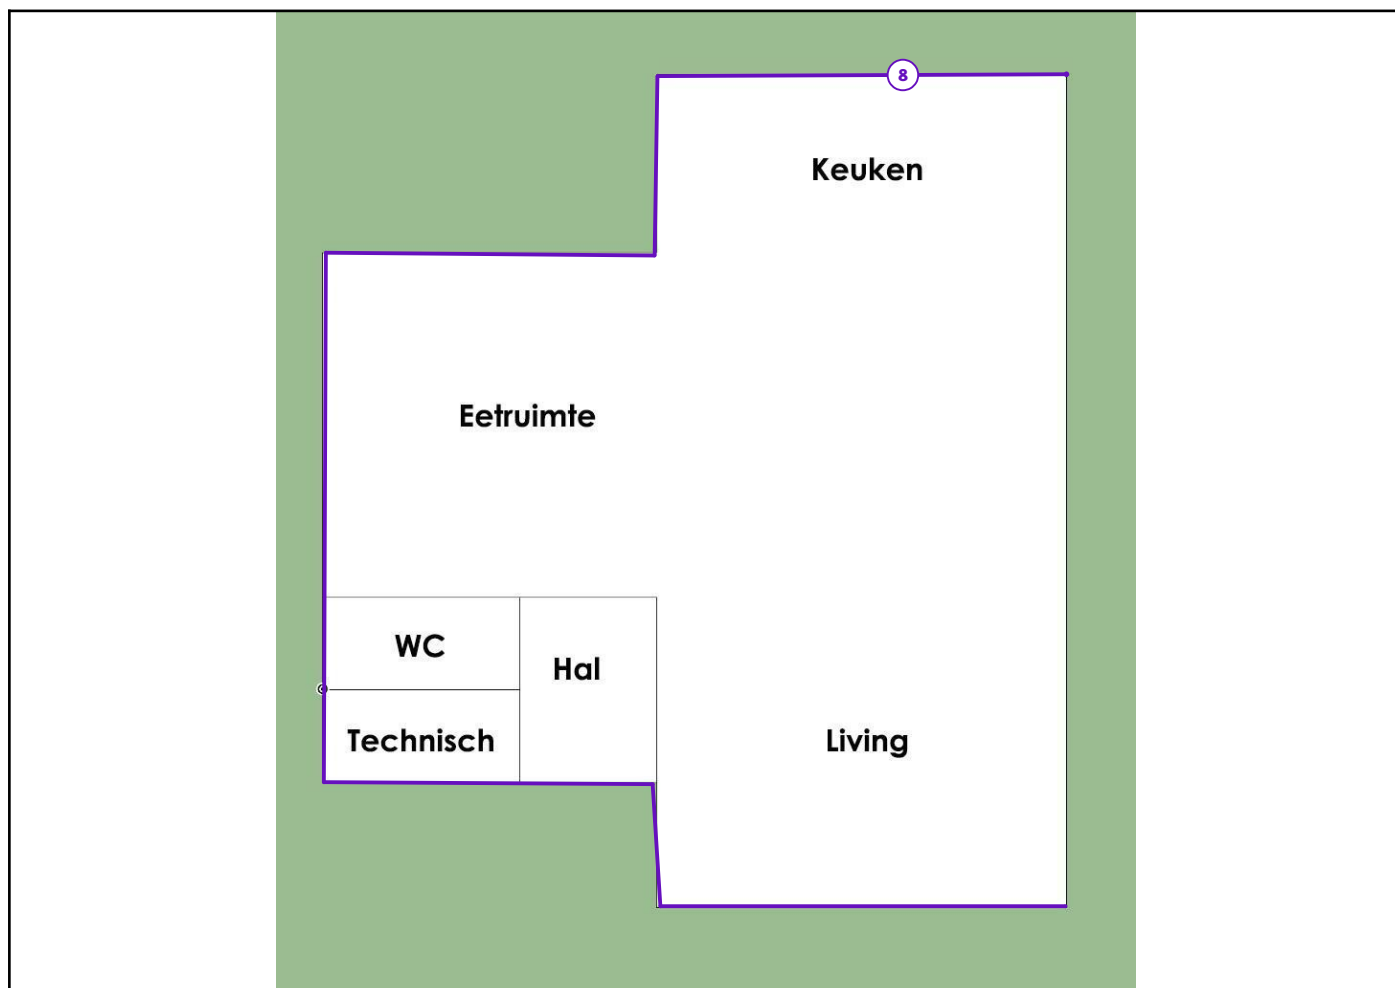
## Plan 1.2: \_GV crepi

| Beschrijving | Type | Actie |
|---|---|---|
| 8. Crepi | Overige ruimte of materiaal | - |

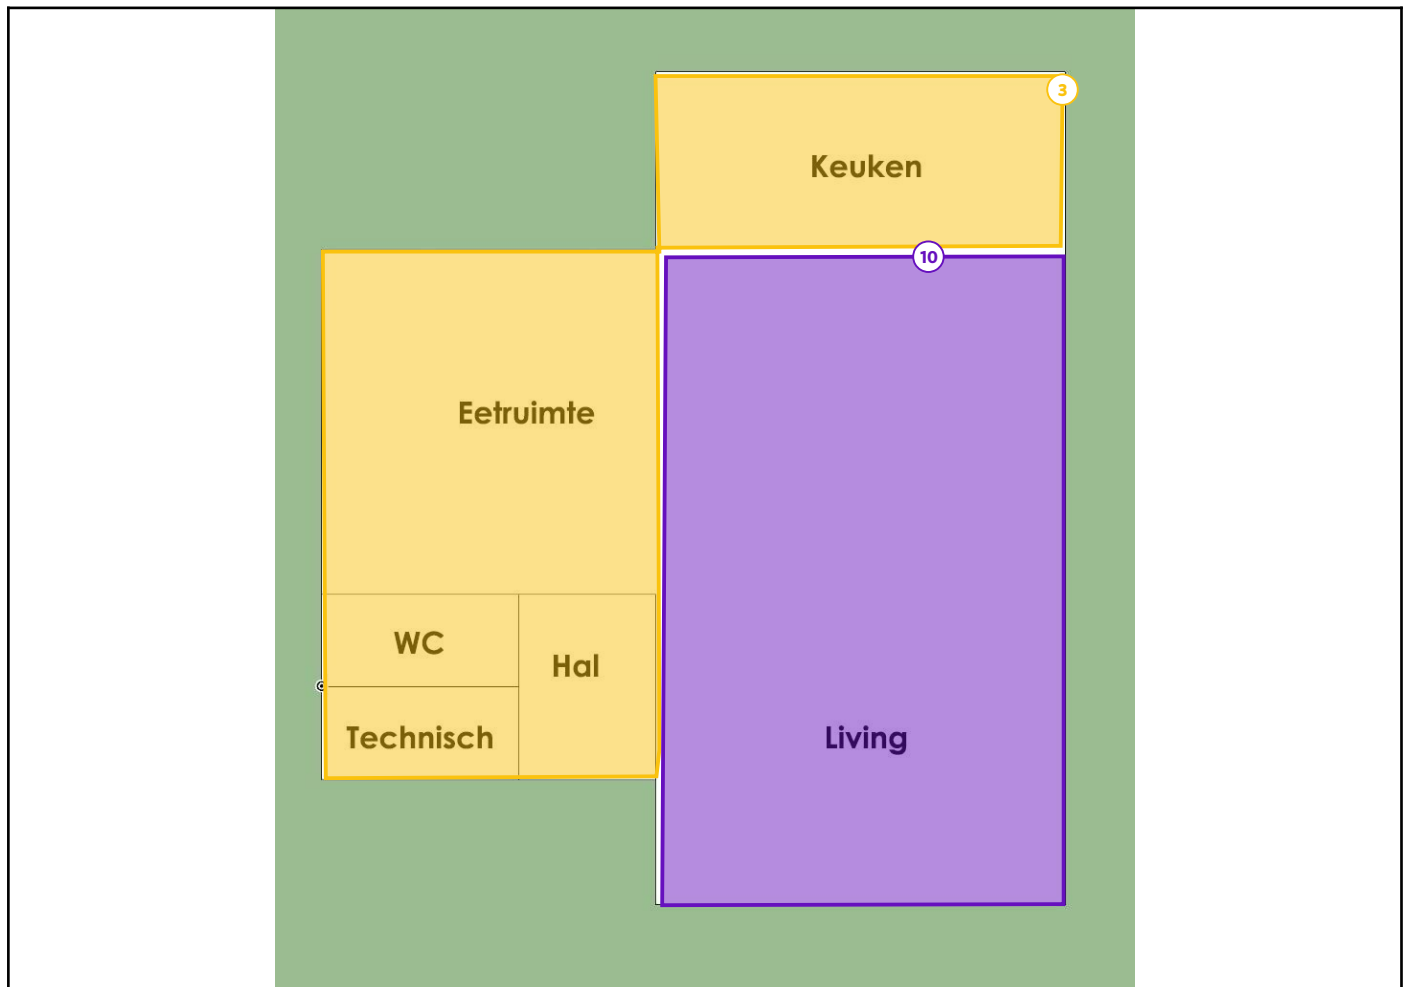
## Plan 1.3: \_GV platte daken - schuin dak

| Beschrijving | Type | Actie |
|---|---|---|
| 10. - Dakbedekking schuin dak | Overige ruimte of materiaal | - |

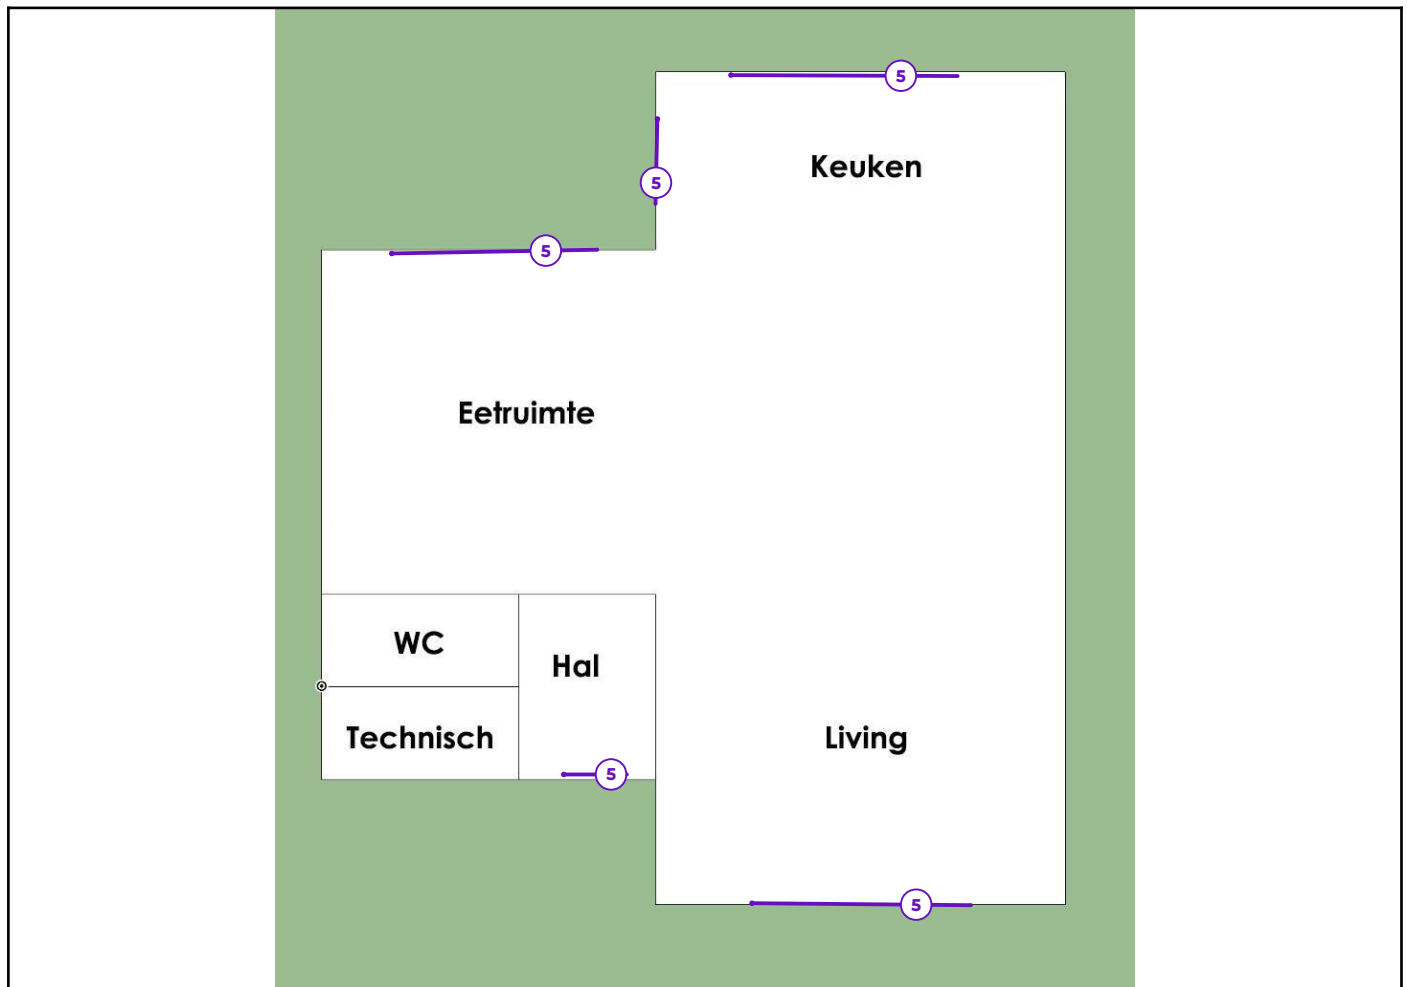
## Plan 1.4: \_GV dorpels etc...

| Beschrijving | Type | Actie |
|---|---|---|
| 5. - Dorpels en vensterbanken (niet verdacht) | Advies | - |

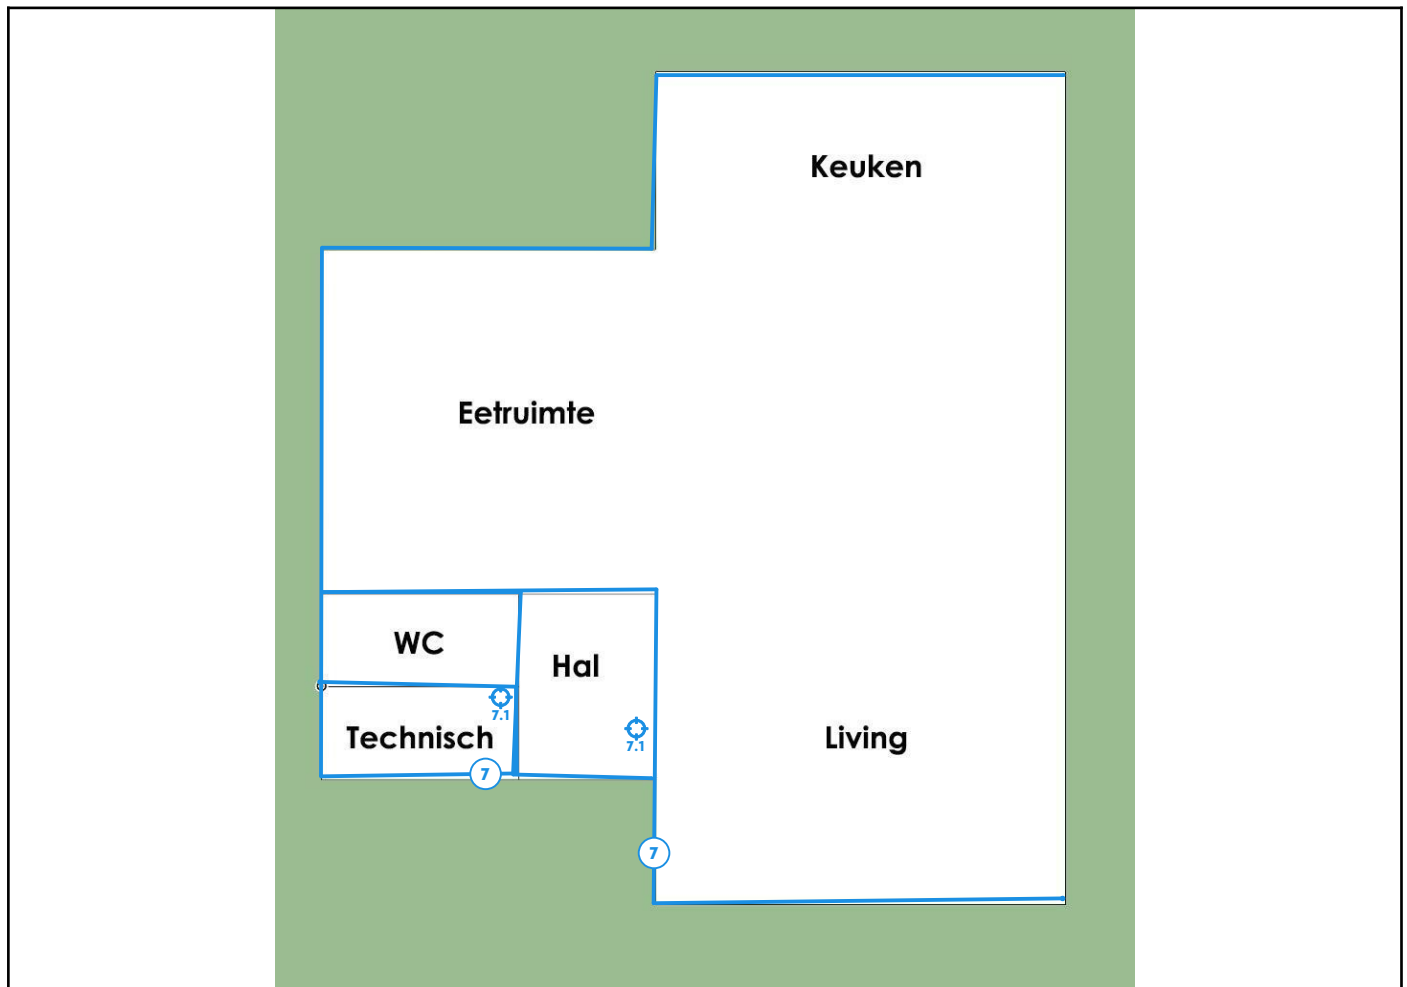
## Plan 1.5: \_GV muurpleister

| Beschrijving | Type | Actie |
|---|---|---|
| 7.1 Code: MM01 | Mengmonster | - |

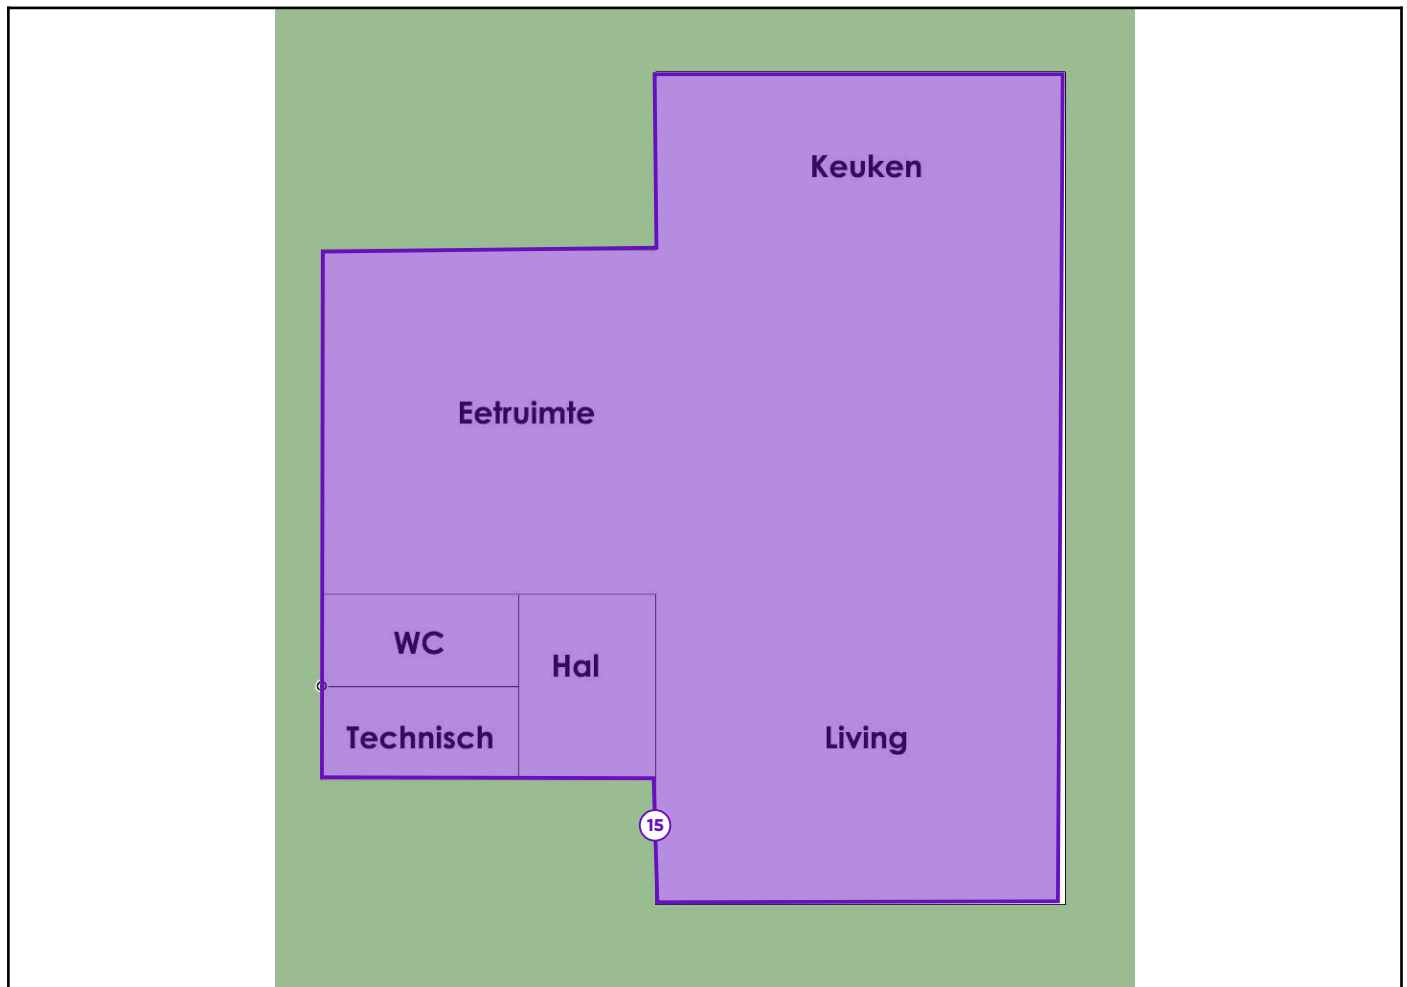
## Plan 1.6: \_GV niet-verdachte plafonds

| Beschrijving | Type | Actie |
|---|---|---|
| 15. - Plafonds uit niet asbestverdacht materiaal | Overige ruimte of materiaal | - |

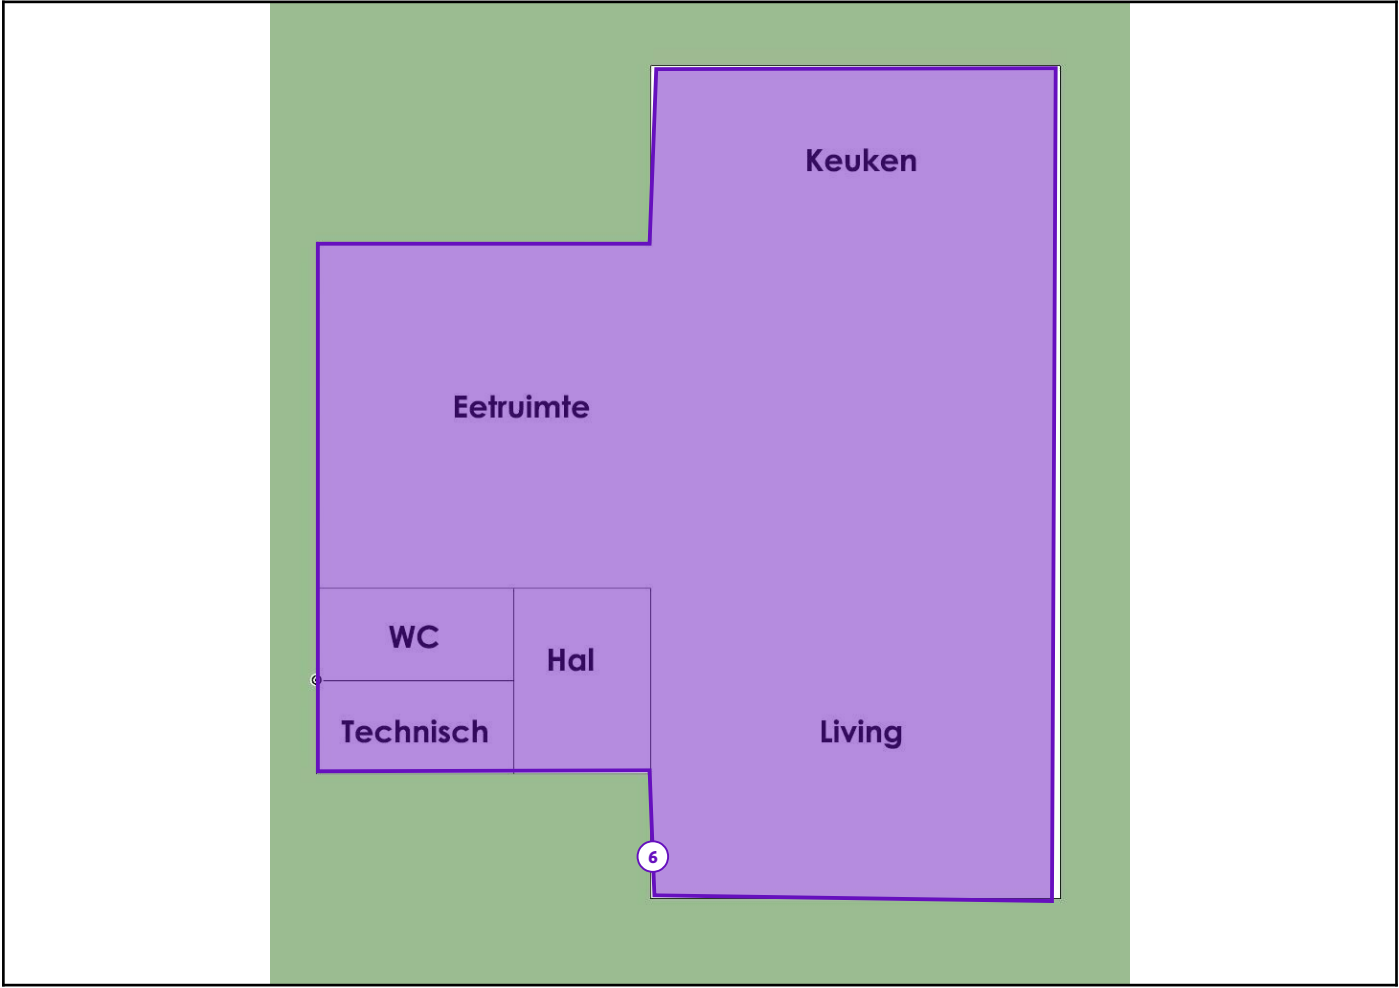
## Plan 1.7: \_GV niet-verdachte vloeren

| Beschrijving | Type | Actie |
|---|---|---|
| 6. - Vloeren | Advies | - |

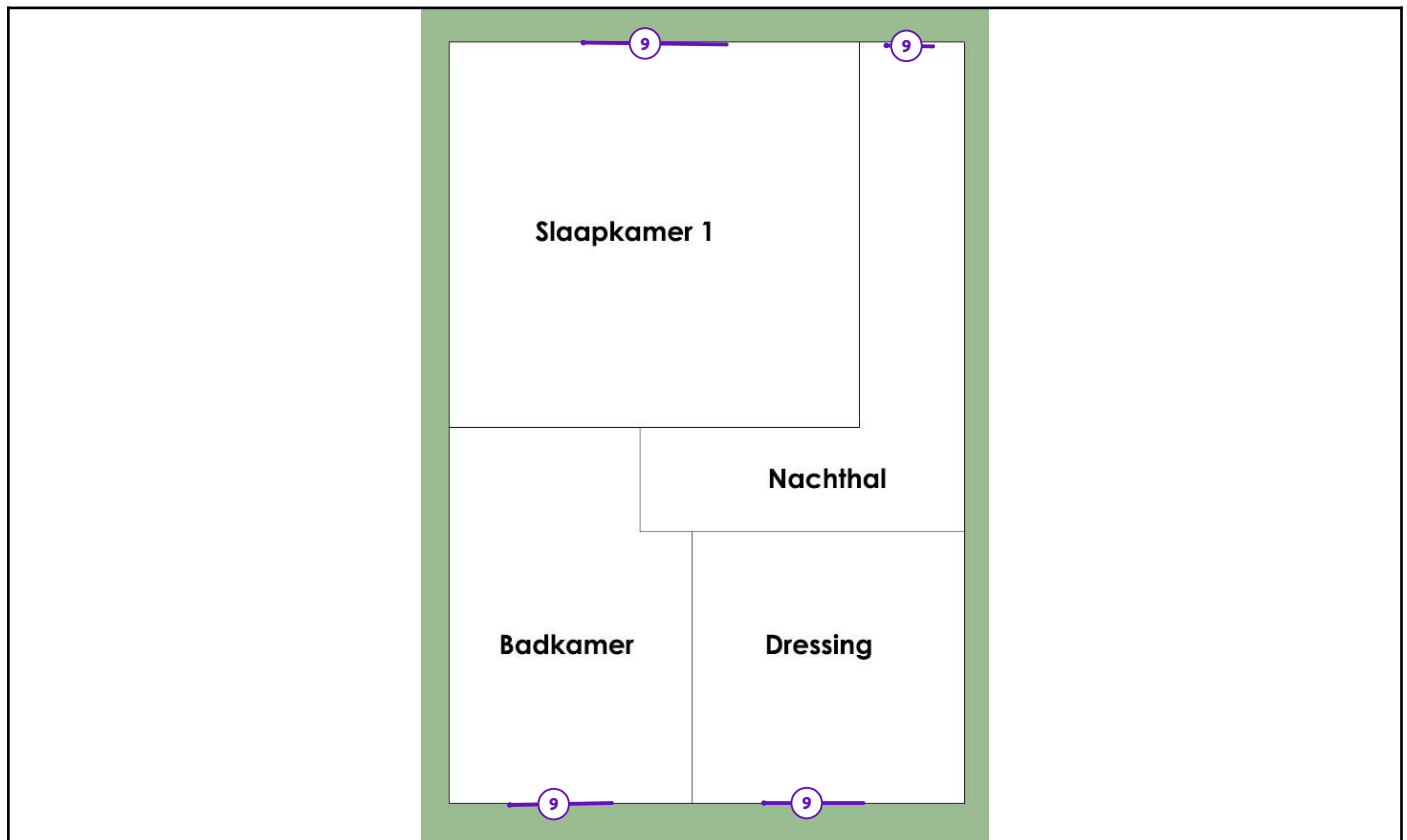
## Plan 1.8: \_1e raamafdichtingen

| Beschrijving | Type | Actie |
|---|---|---|
| 9. - Afdichtingsmateriaal (mastiek, kit, ) aan schrijnwerk (niet verdacht | Overige ruimte of materiaal | - |

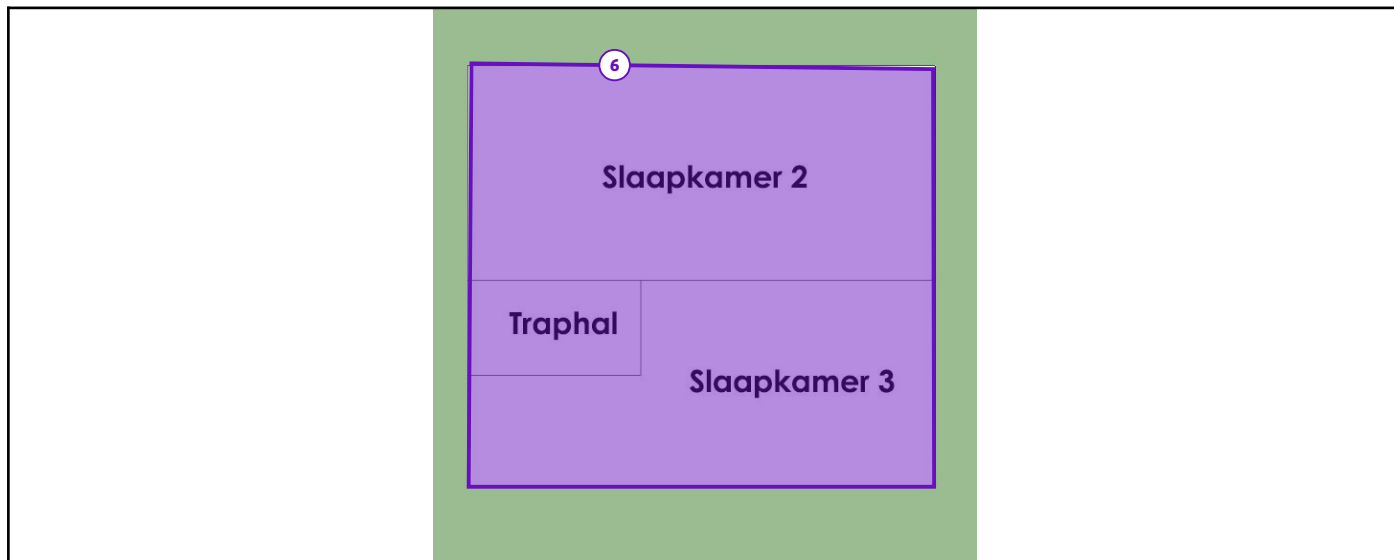
## Plan 1.13: \_zolder niet verdachte vloeren

| Beschrijving | Type | Actie |
|---|---|---|
| 6. - Vloeren | Advies | - |

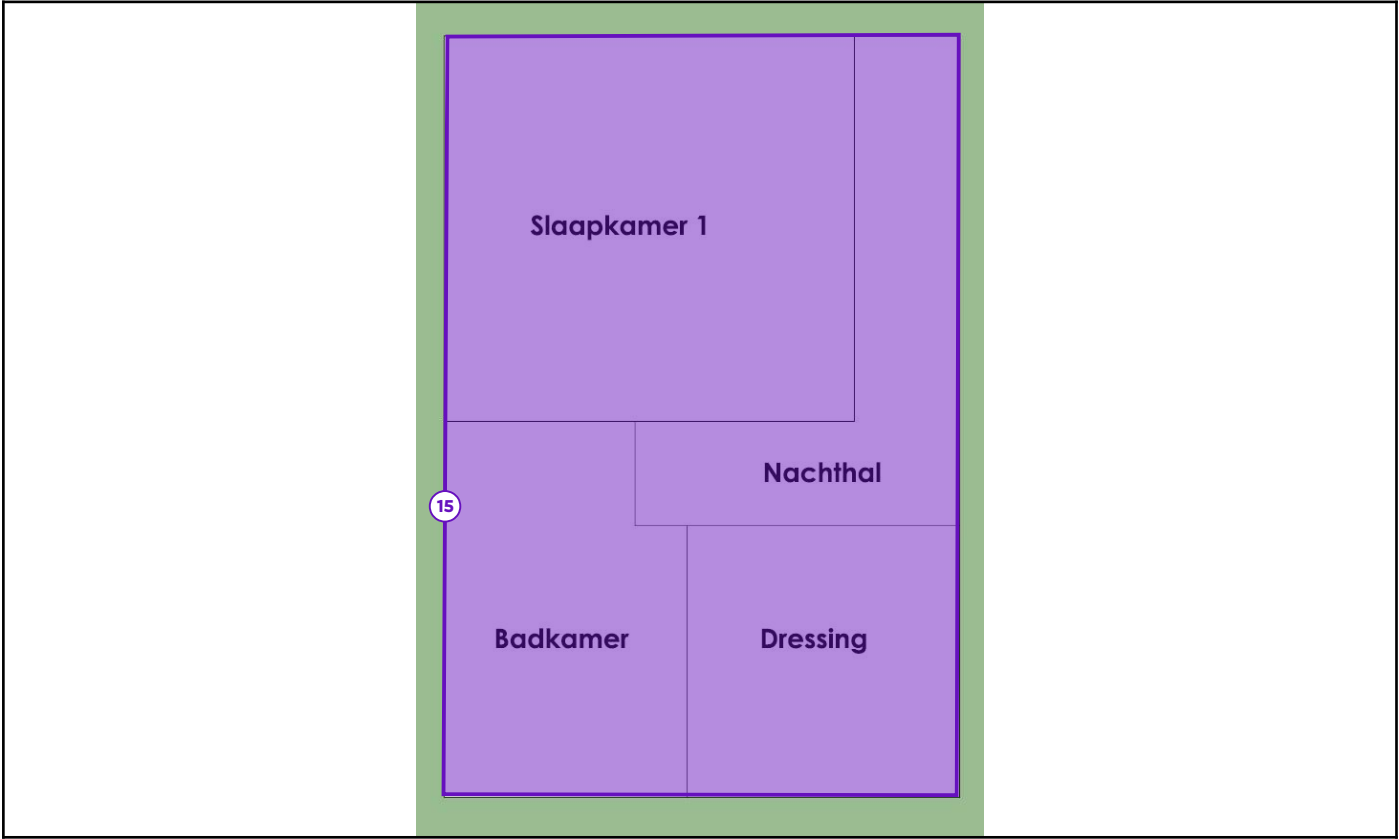
## Plan 1.17: \_1e niet-verdachte plafonds

| Beschrijving | Type | Actie |
|---|---|---|
| 15. - Plafonds uit niet asbestverdacht materiaal | Overige ruimte of materiaal | - |

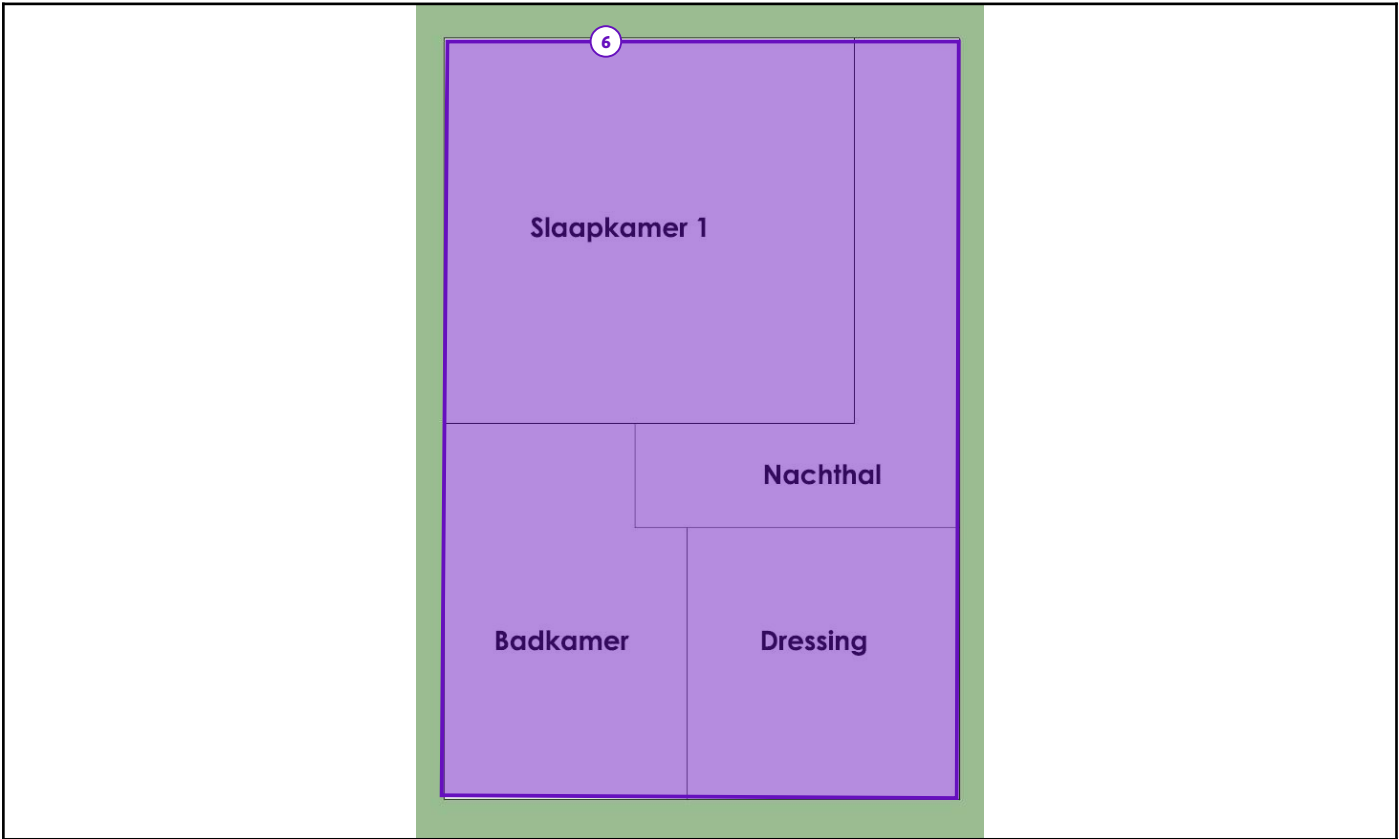
# Plan 1.18: 1e niet-verdachte vloeren

| Beschrijving | Type | Actie |
|---|---|---|
| 6. - Vloeren | Advies | - |
