Asbestinventarisatetest

Meerstraat 74, 1840 Londerzeel

Attestnummer : 20241219-000090.000

Uitgegeven op : 19.12.2024

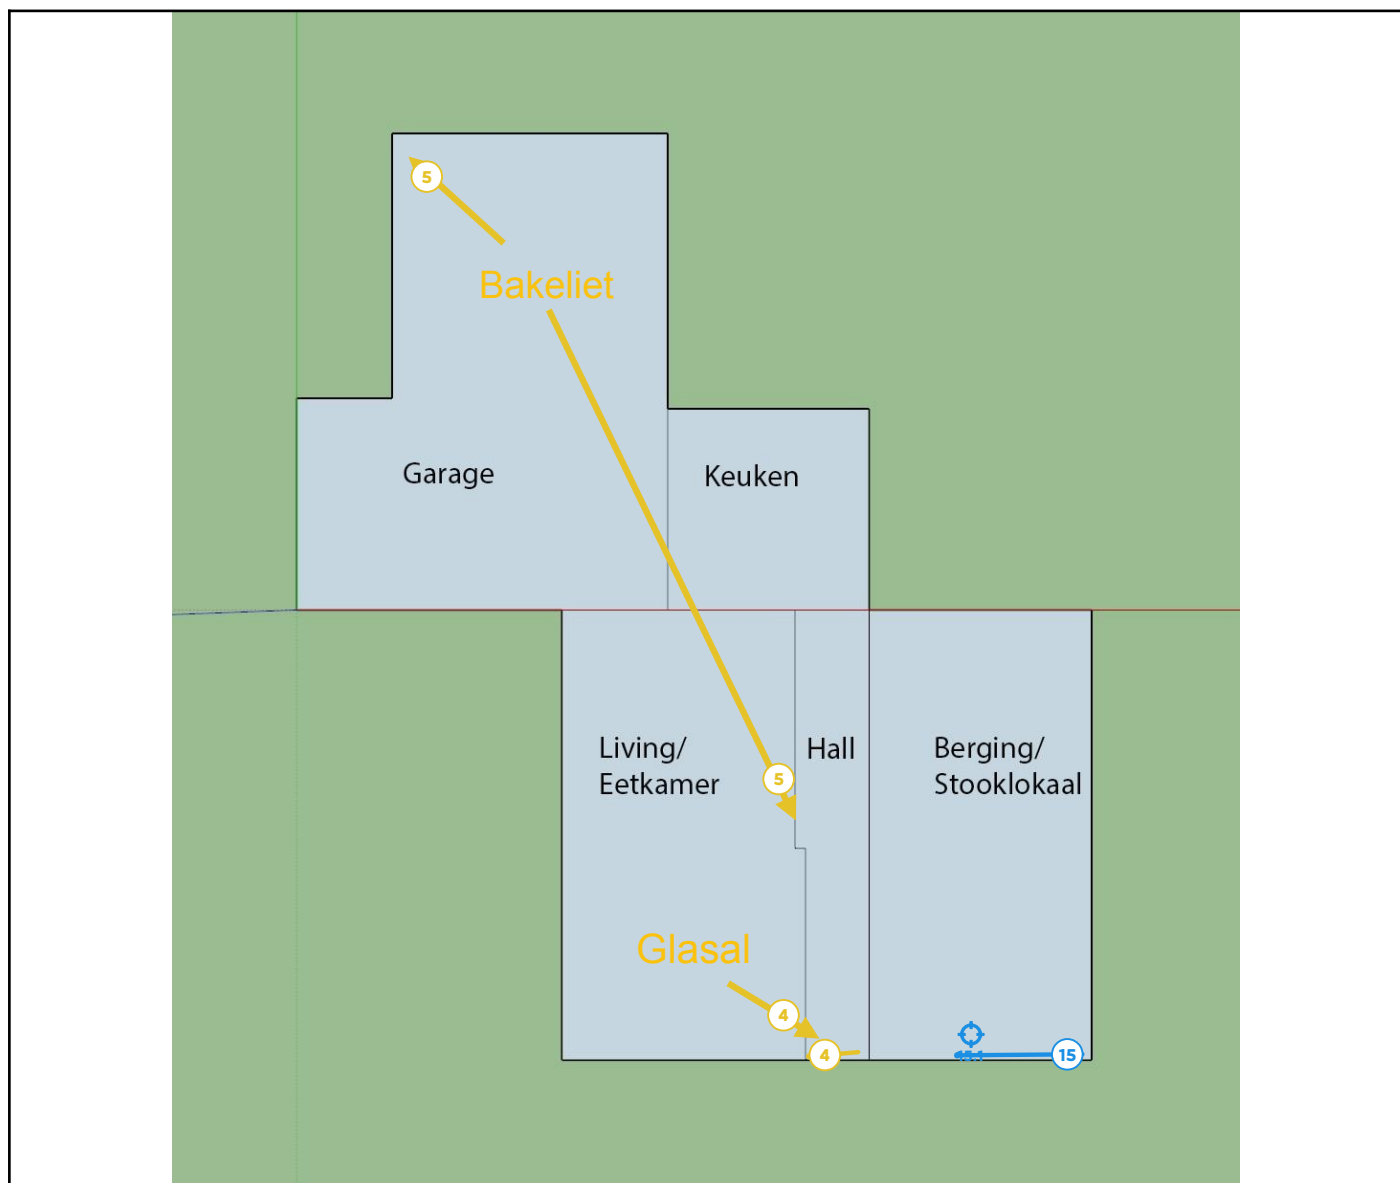
Plan 1.2: Gelijkvloers - Stopverf - Glasal - Bakeliet

Beschrijving	Type	Actie
4. Glasalplaat voordeur	Asbestmateriaal	Zorgvuldig beheren
5. Bakeliet	Asbestmateriaal	Zorgvuldig beheren
15. Mastieken	Geen asbest	-
15.1 Code: MM03	Puntmonster	-

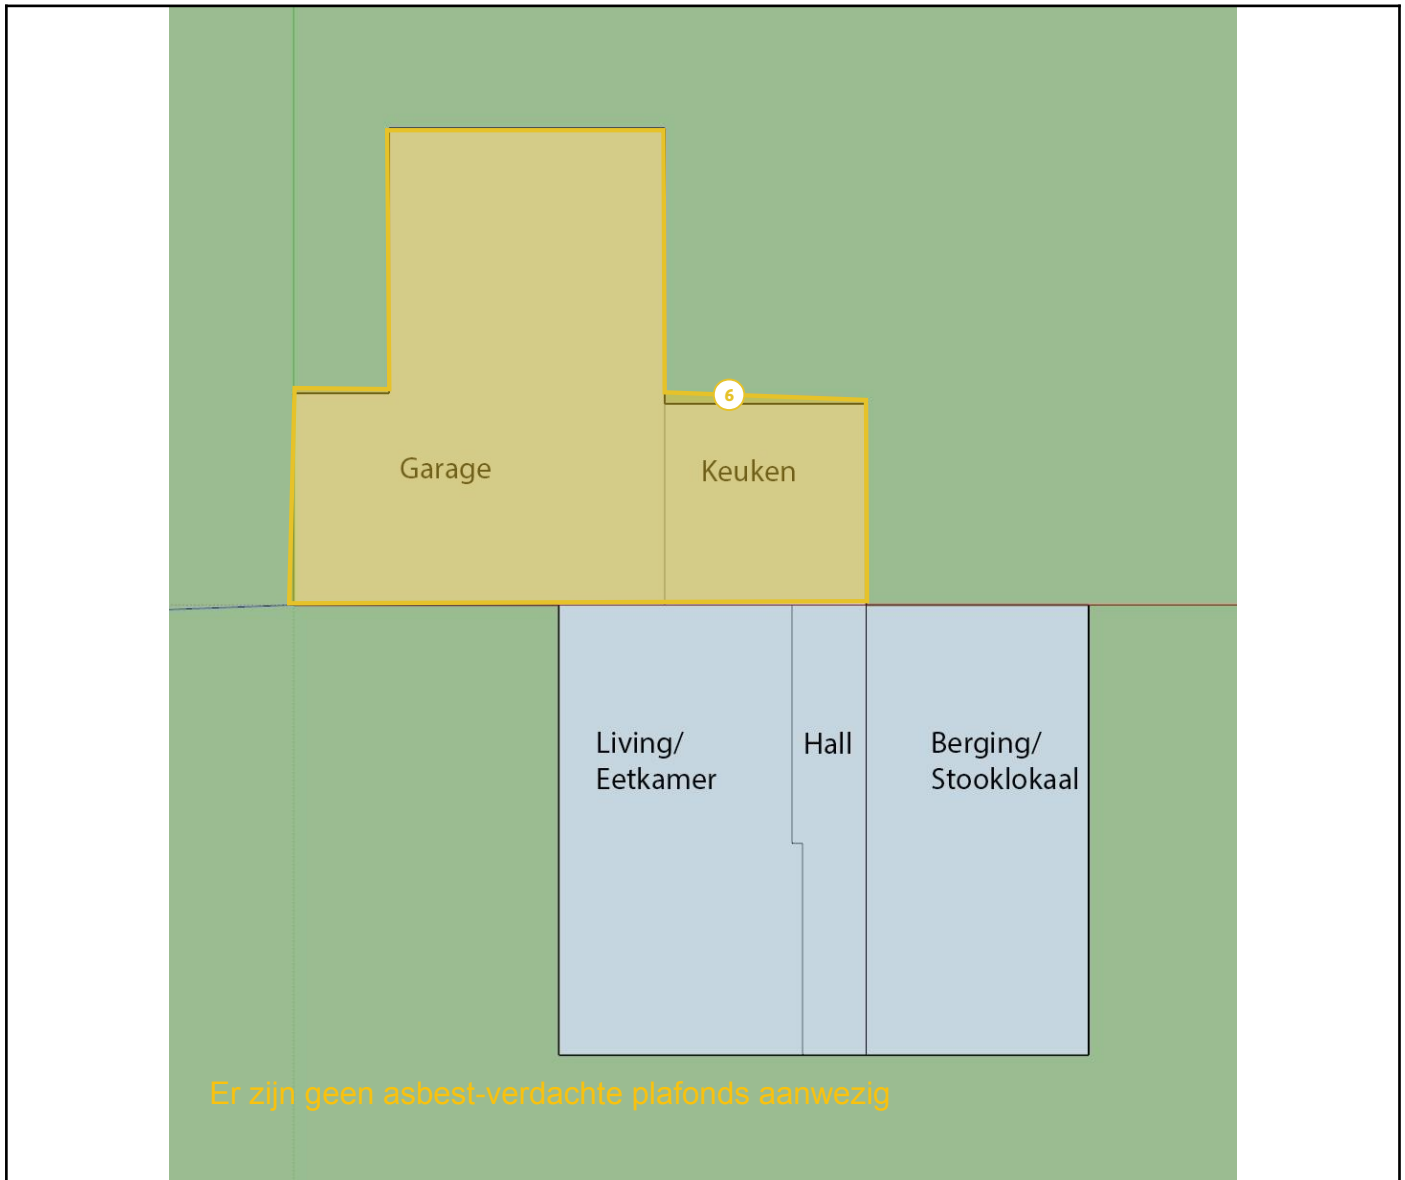
Plan 1.3: Gelijkvloers - Roofing - plafonds

Beschrijving	Type	Actie
6. Roofing	Asbestmateriaal	Zorgvuldig beheren
9. Plafonds	Advies	-

Beschrijving	Roofing
Omgeving	Buiten
Primaire drager	Plat dak
Asbestmateriaal	Dak- en gevelbekleding - Roofing
Bindmiddel van asbestmateriaal	Bitumen (roofing, teer, asfalt)
Gebondenheid op basis van bindmiddel	Hecht
Hoeveelheid (oppervlakte - aantal)	<ul style="list-style-type: none">• 45,00 m² - 1 stuk
Totale oppervlakte	45,00 m ²
Eenvoudig bereikbaar	Ja
Bevestigingswijze	<ul style="list-style-type: none">• Verlijmd, ingegoten, versmeerd
Identificatiemethode	Vaststelling zonder monstername Motivatie: Groot risico op structurele gevolgschade (lekschade, werking installatie,...)
Destructieve handeling voor identificatie	Nee
Opmerking	Roofing kan in sommige gevallen asbest bevatten. Om geen structurele schade te veroorzaken, is afgezien van monstername. Bij toekomstige werken is het aangeraden om monstername en analyse te laten uitvoeren tot op de structurele drager, om vast te stellen of de roofinglaag (en eventuele onderliggende lagen) asbesthoudend zijn of niet.

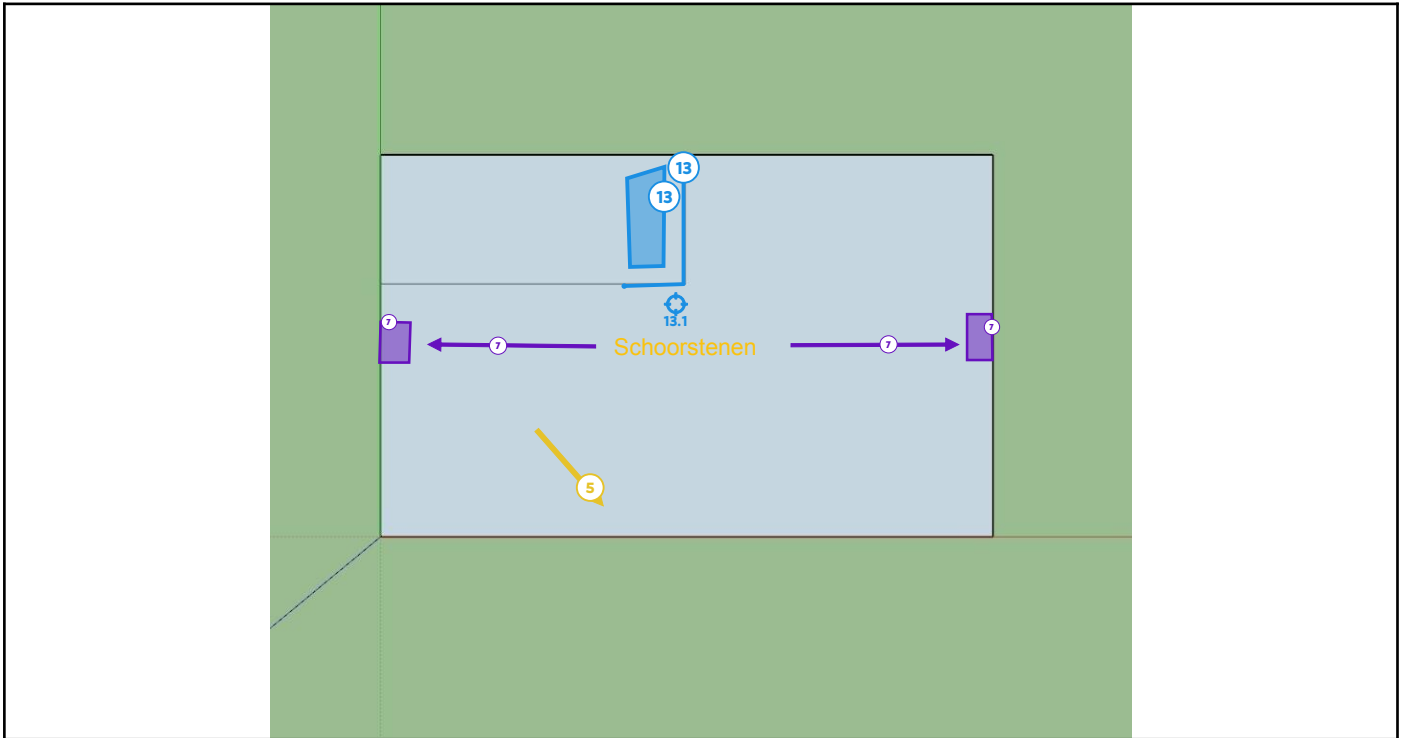
Plan 1.9: zolder - pical(?) - bakeliet - schoorstenen

Beschrijving	Type	Actie
5. Bakeliet	Asbestmateriaal	Zorgvuldig beheren
7. Schoorstenen	Beperking	-
13. Pical(?)plaat	Geen asbest	-
13.1 Code: MM02	Puntmonster	-

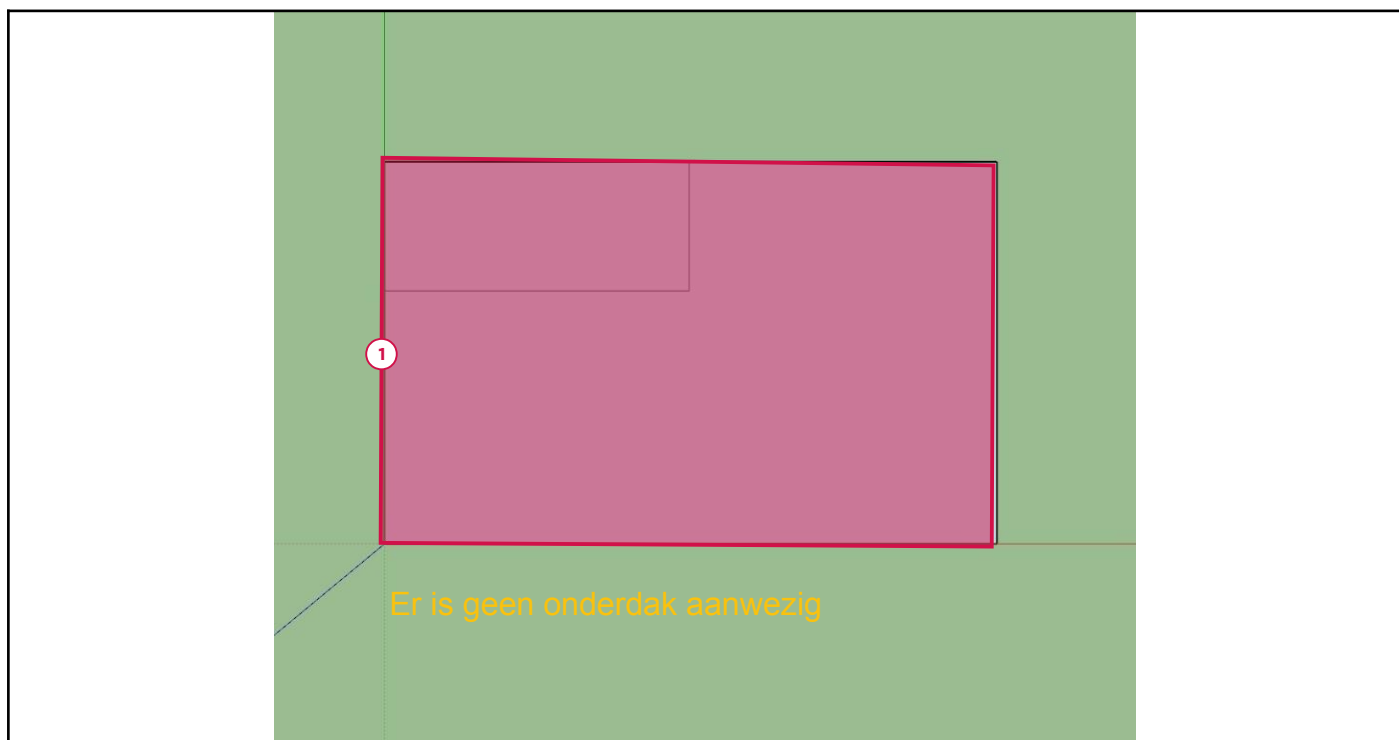
Plan 1.10: zolder - dakleien - onderdak

Beschrijving	Type	Actie
1. Dakleien	Asbestmateriaal	Dringend verwijderen
11. Onderdak	Advies	-

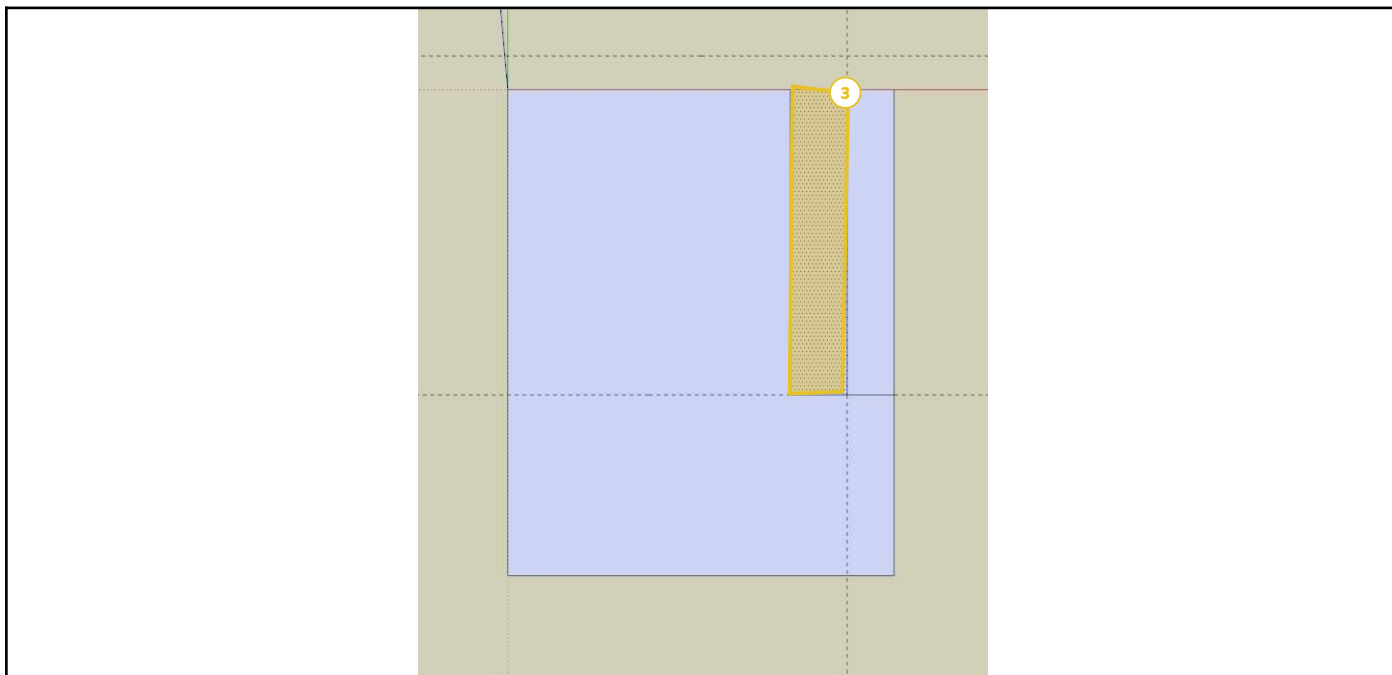
Plan 1.11: Kelder - massal

Beschrijving	Type	Actie
3. Massalplaat kelder	Asbestmateriaal	Zorgvuldig beheren

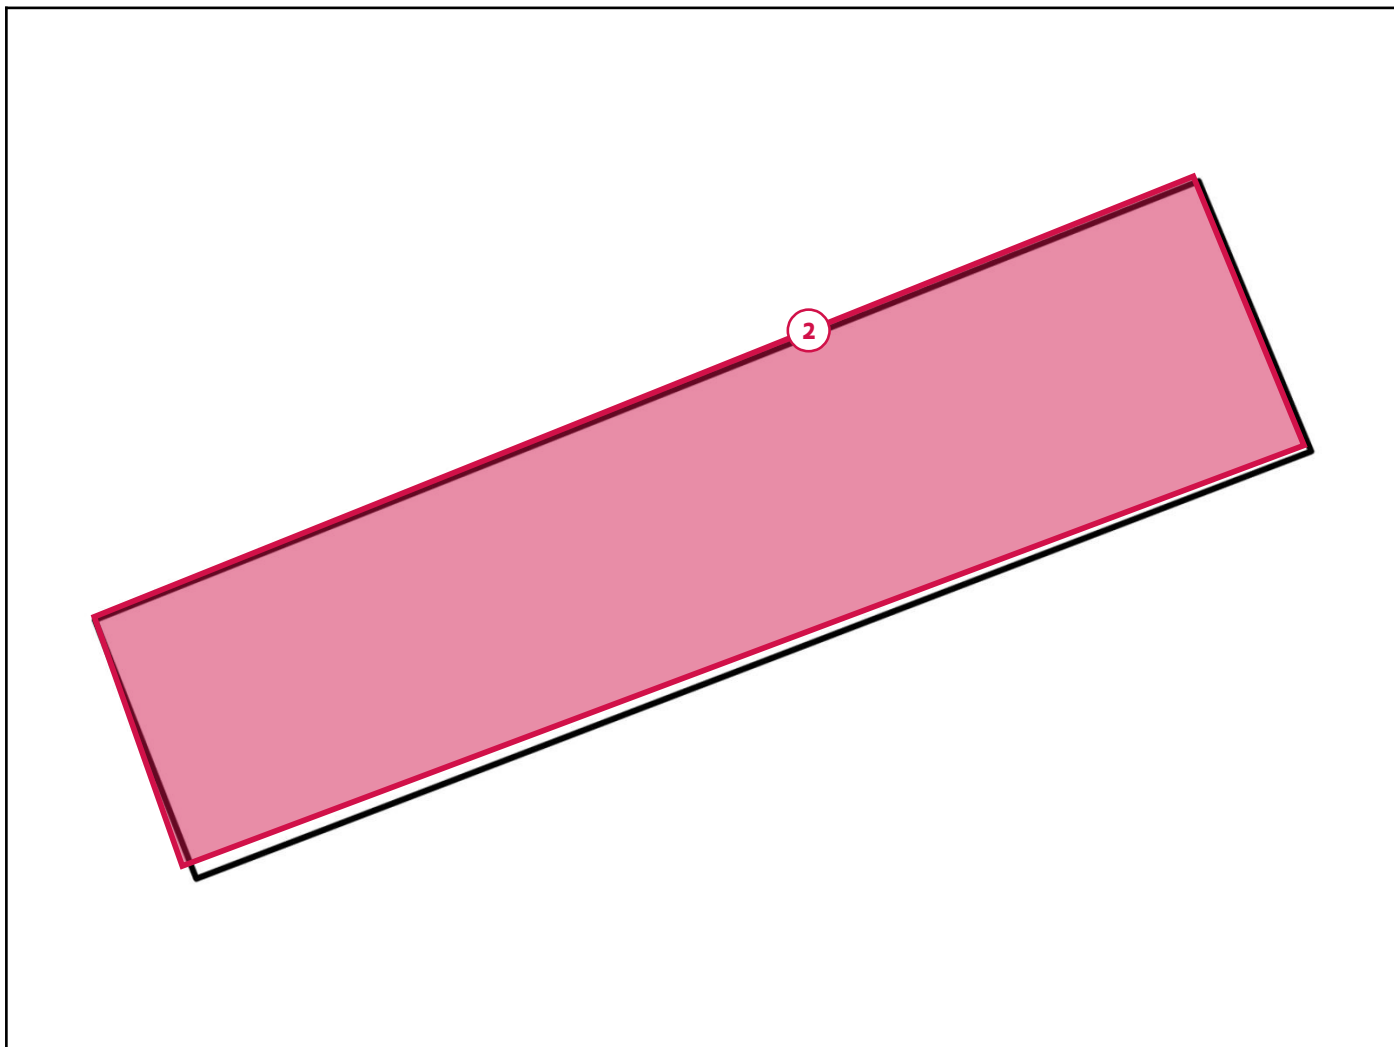
Plan 2.1: Afdak - golfplaten

Beschrijving	Type	Actie
2. Golfplaten	Asbestmateriaal	Dringend verwijderen
