# Asbestinventarisatetest

Rumbeeksesteenweg 23, 8800 Roeselare

Attestnummer : 20250416-000075.000

Uitgegeven op : 16.04.2025

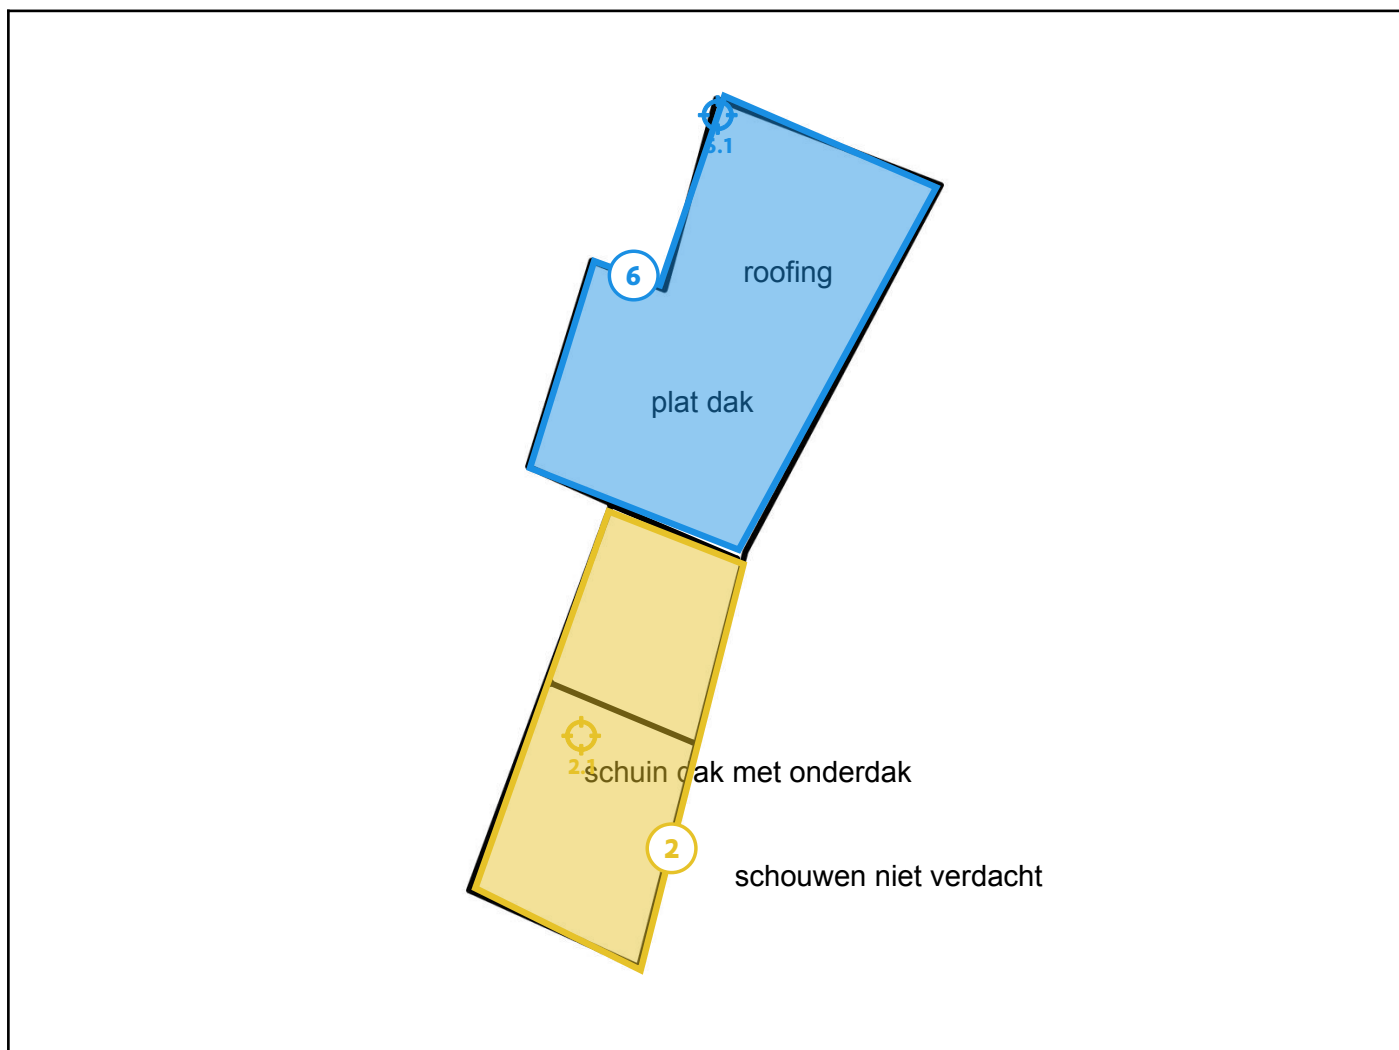
## Plan 1.1: dakplan

Beschrijving	Type	Actie
2. onderdak in menuiserie hoofdgebouw	Asbestmateriaal	Zorgvuldig beheren
2.1 Code: 2	Puntmonster	-
6. roofing	Geen asbest	-
6.1 Code: 3	Puntmonster	-

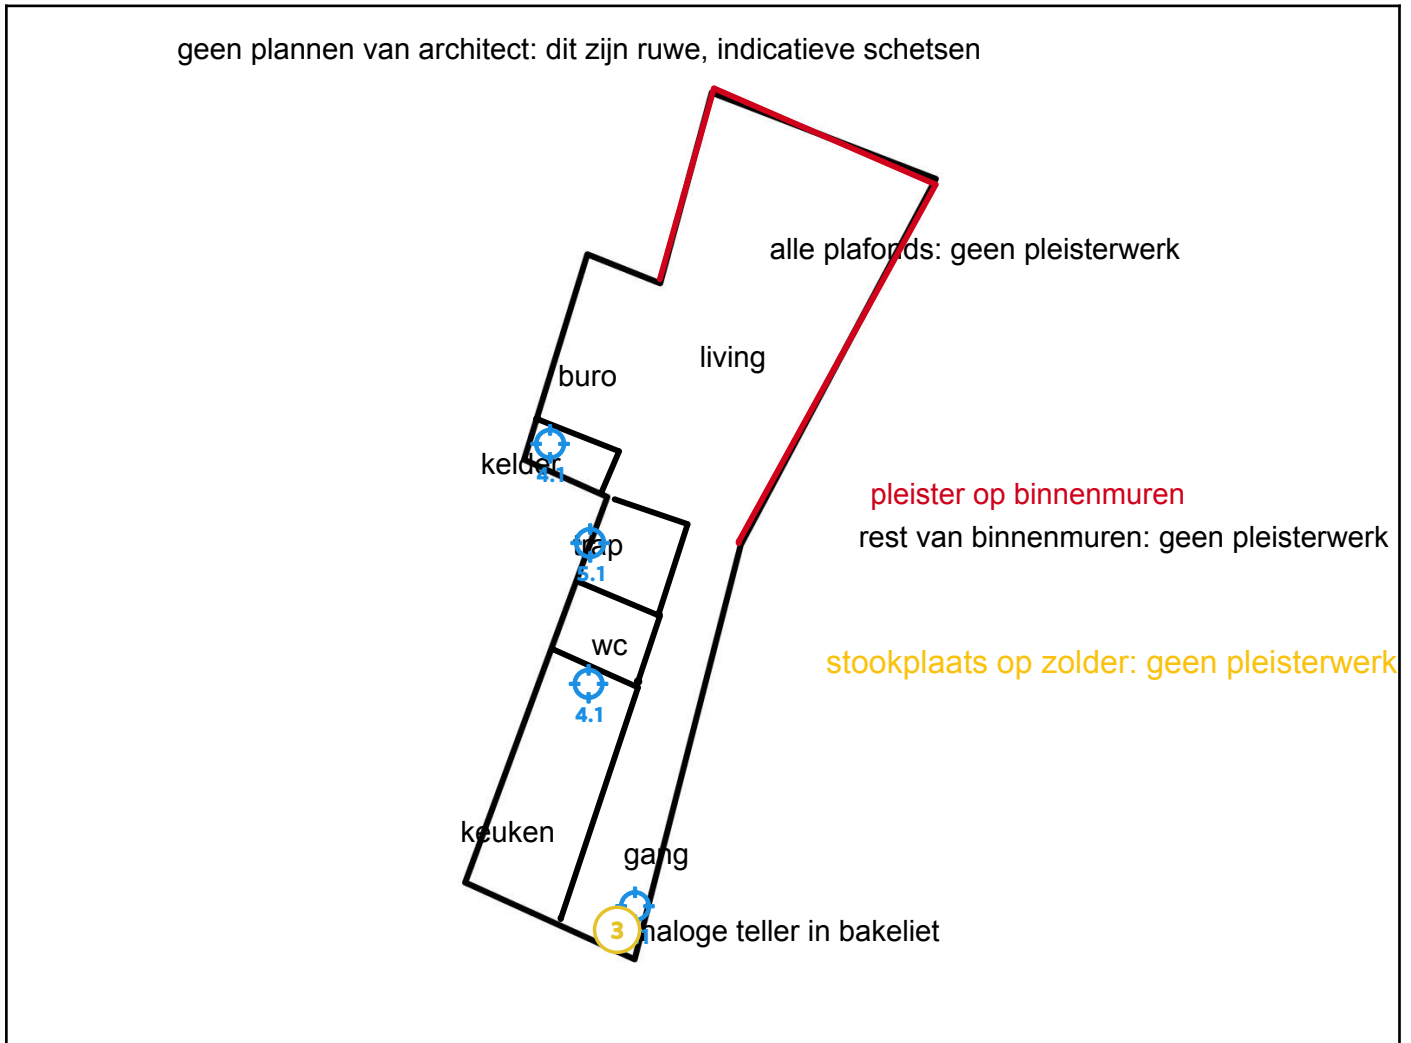
## Plan 1.2: gv

Beschrijving	Type	Actie
3. analoge teller in bakeliet	Asbestmateriaal	Zorgvuldig beheren
4. pleister muur	Geen asbest	-
4.1 Code: 1	Mengmonster	-
5. pleister muur hall	Geen asbest	-
5.1 Code: 4	Puntmonster	-

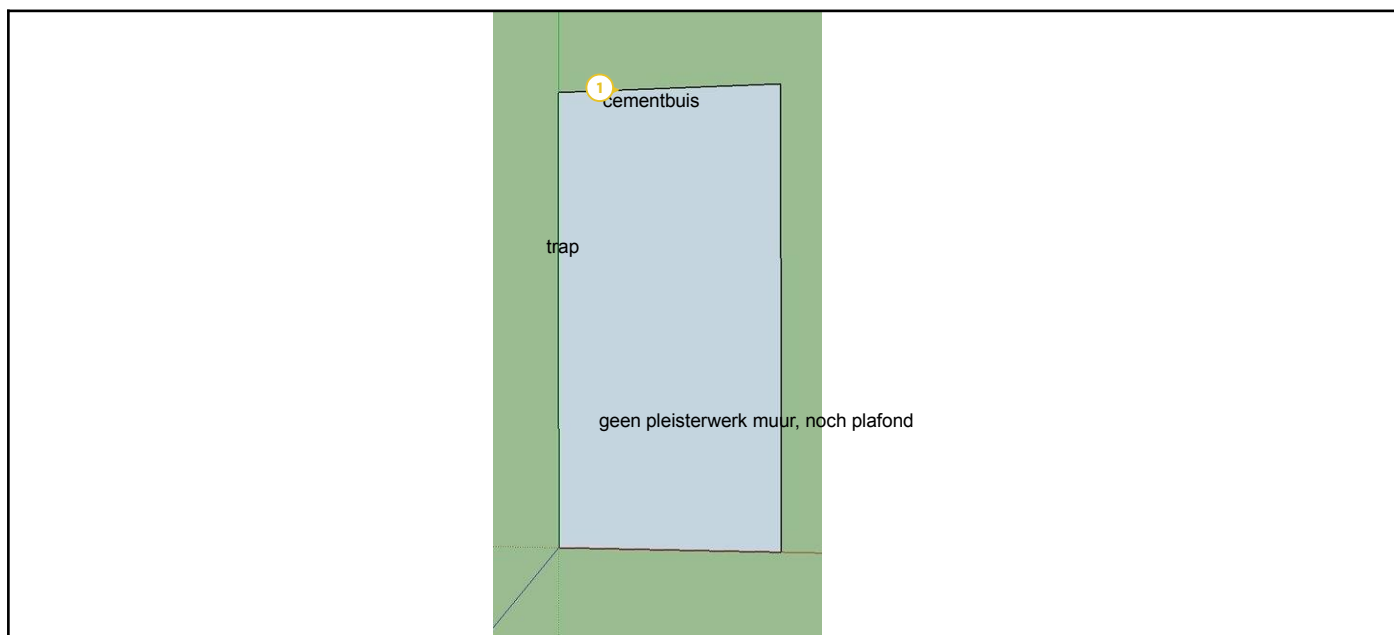
## Plan 1.3: kelder

Beschrijving	Type	Actie
1. cementbuis kelder	Asbestmateriaal	Zorgvuldig beheren

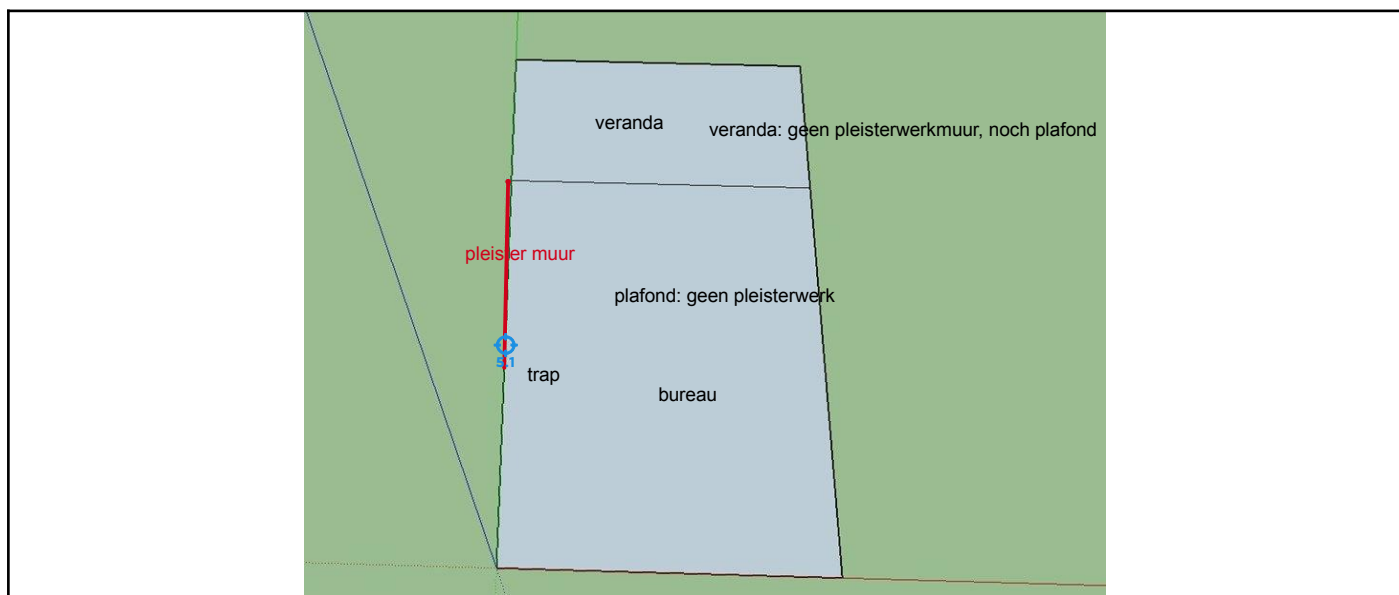
## Plan 1.4: v1

Beschrijving	Type	Actie
5. pleister muur hall	Geen asbest	-
5.1 Code: 4	Puntmonster	-

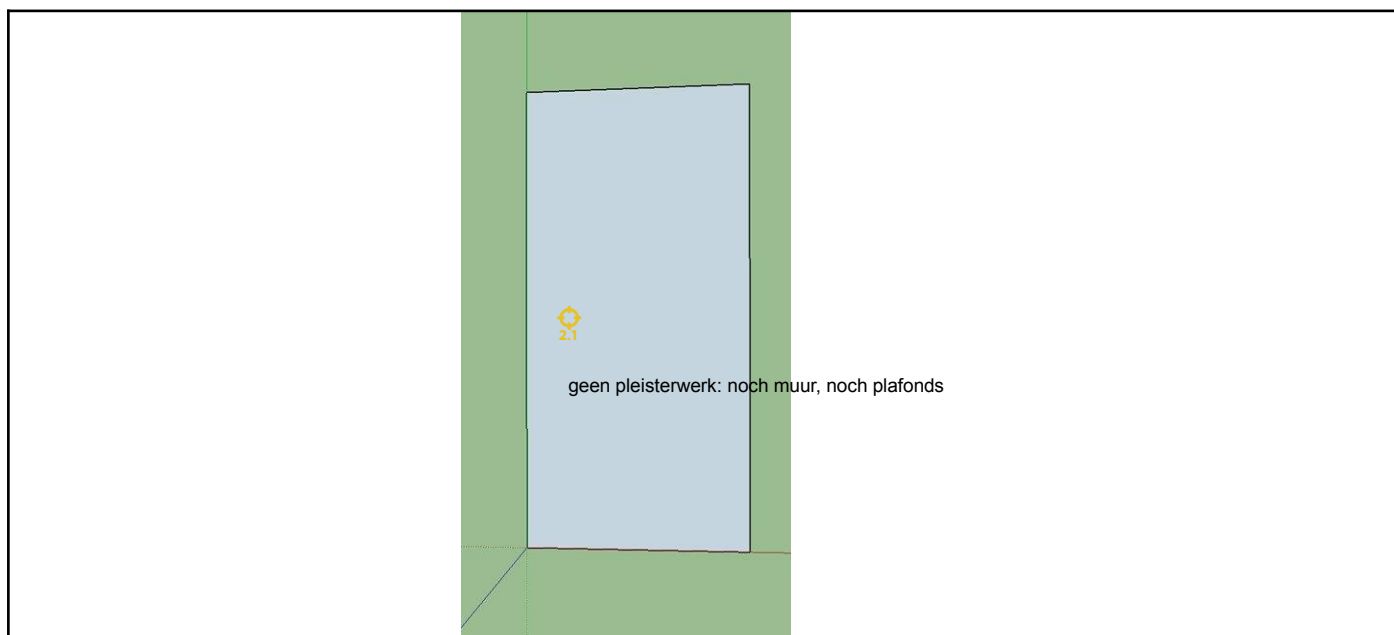
## Plan 1.6: zolder

Beschrijving	Type	Actie
2. onderdak in menuiserie hoofdgebouw	Asbestmateriaal	Zorgvuldig beheren
2.1 Code: 2	Puntmonster	-
