Asbestinventarisatetest

Edewallestraat 110, 8610 Kortemark

Attestnummer : 20251001-000112.000

Uitgegeven op : 01.10.2025

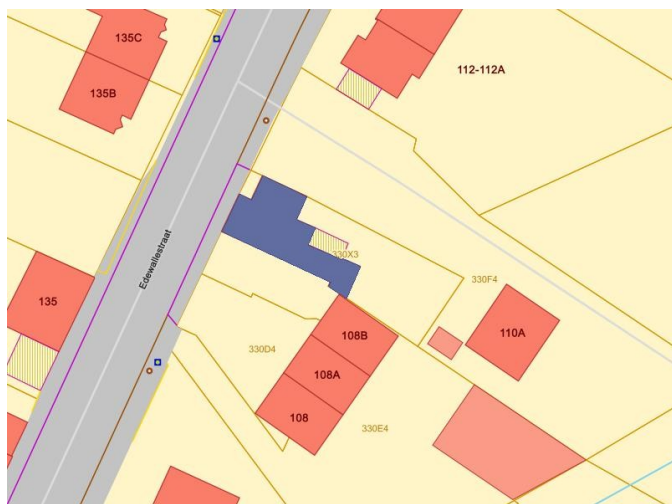
Zone 1: Hoofdgebouw

2 Asbestmaterialen

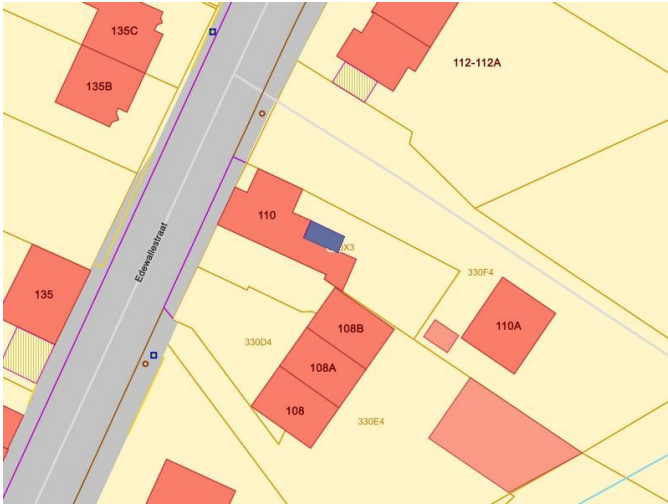
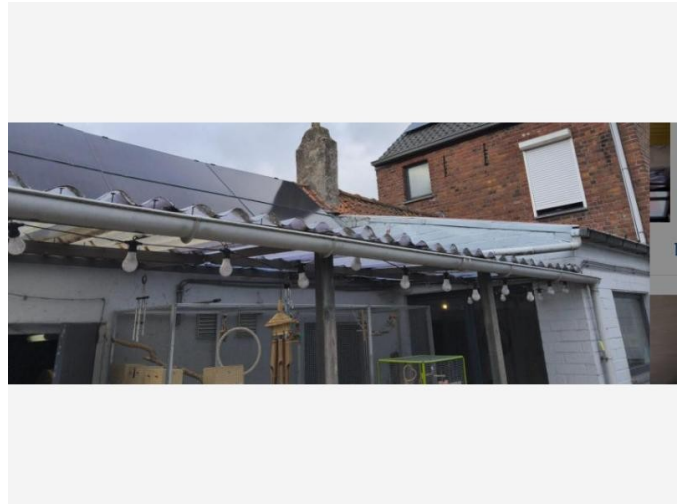
Zone 2: Afdak

- 0 Asbestmaterialen
- 0 Beperkingen
- 0 Uitsluitingen
- 0 Roerende goederen
- 0 Puin, steenslag, (water)bodem
- 0 Adviezen
- 0 Geen asbest

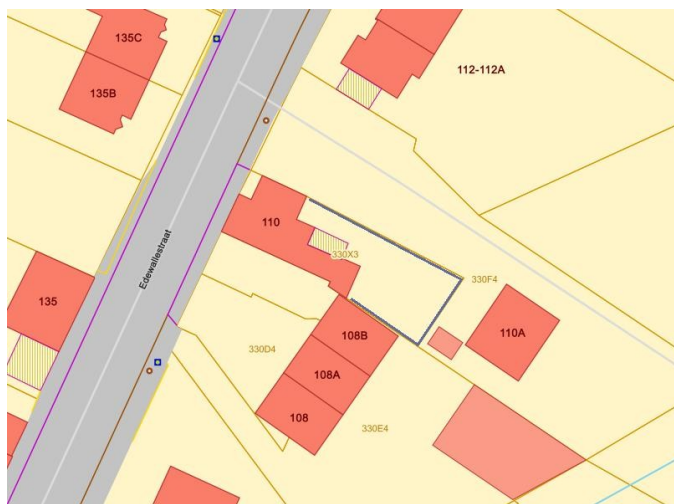
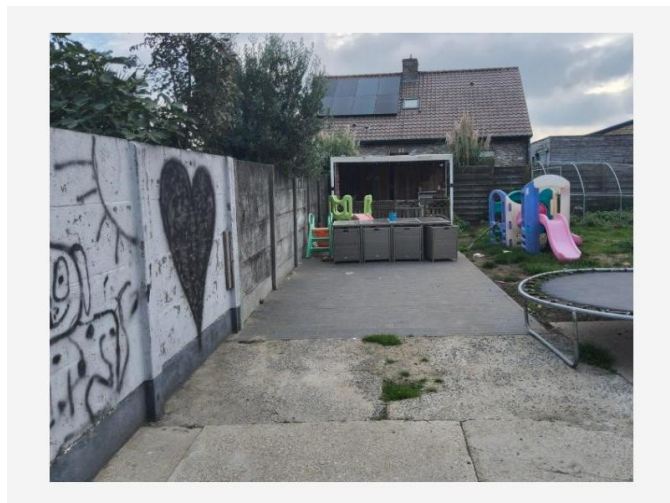
Zone 3: Omheining

- 0 Asbestmaterialen
- 0 Beperkingen
- 0 Uitsluitingen
- 0 Roerende goederen
- 0 Puin, steenslag, (water)bodem
- 0 Adviezen
- 0 Geen asbest

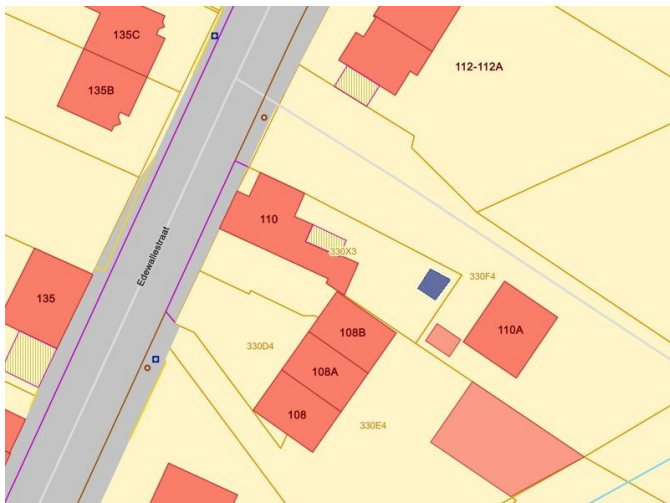
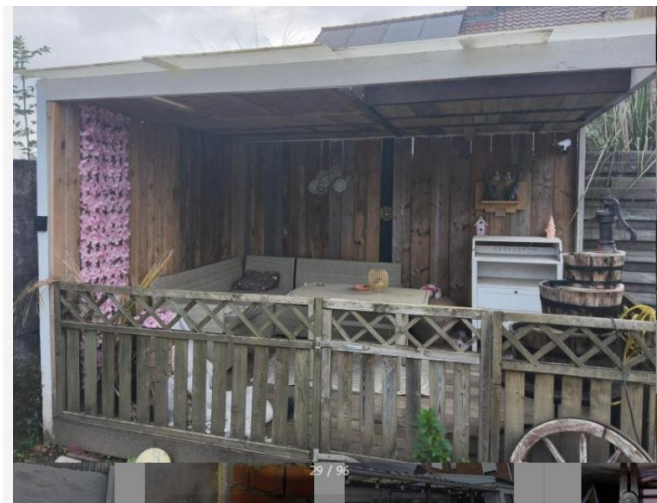
Zone 4: Bijgebouw

- 0 Asbestmaterialen
- 0 Beperkingen
- 0 Uitsluitingen
- 0 Roerende goederen
- 0 Puin, steenslag, (water)bodem
- 0 Adviezen
- 0 Geen asbest

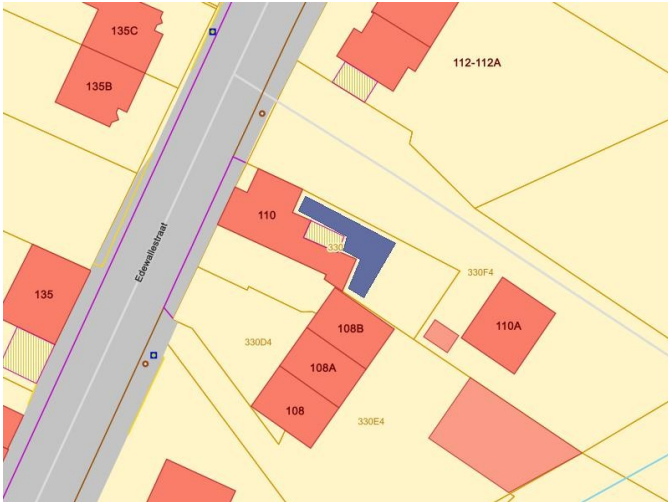
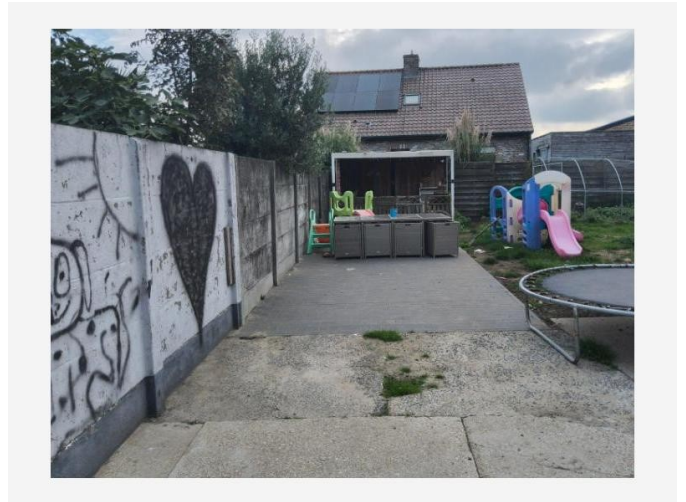
Zone 5: Terras

- 0 Asbestmaterialen
- 0 Beperkingen
- 0 Uitsluitingen
- 0 Roerende goederen
- 0 Puin, steenslag, (water)bodem
- 0 Adviezen
- 0 Geen asbest
