Asbestinventarisatetest

Oostnieuwkerkestraat 11, 8840 Staden

Attestnummer : 20260612-000363.000

Uitgegeven op : 12.06.2026

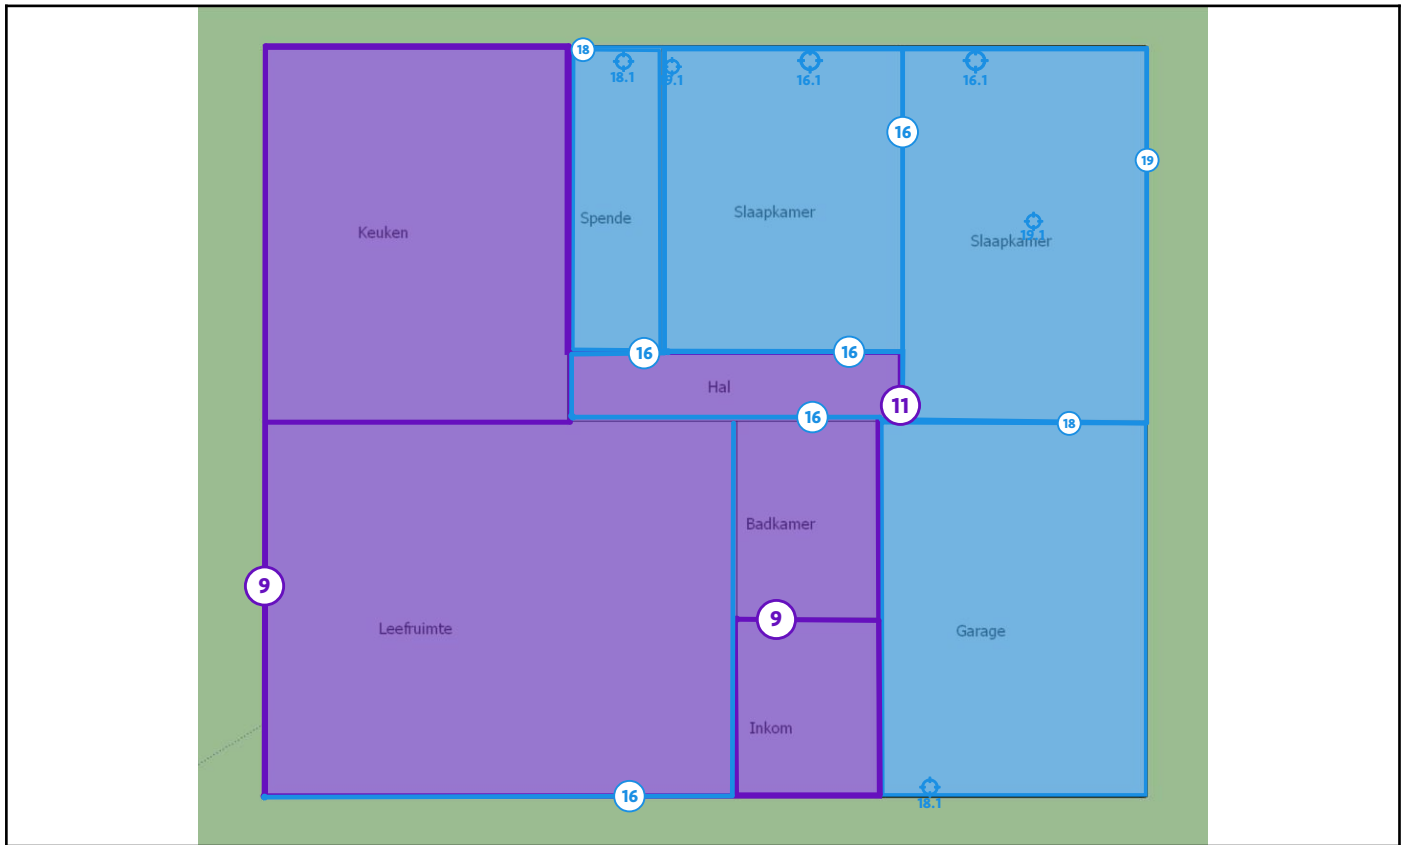
Plan 1.1: Plan_Gelijkvloers

Beschrijving	Type	Actie
9. Voorzet wanden	Advies	-
11. Verlaagd plafond	Advies	-
16. Pleisterwerk (Muren)	Geen asbest	-
16.1 Code: 3	Mengmonster	-
18. Cementering binnen (Spende en garage)	Geen asbest	-
18.1 Code: 4	Mengmonster	-
19. Pleisterwerk (Plafond)	Geen asbest	-
19.1 Code: 2	Mengmonster	-

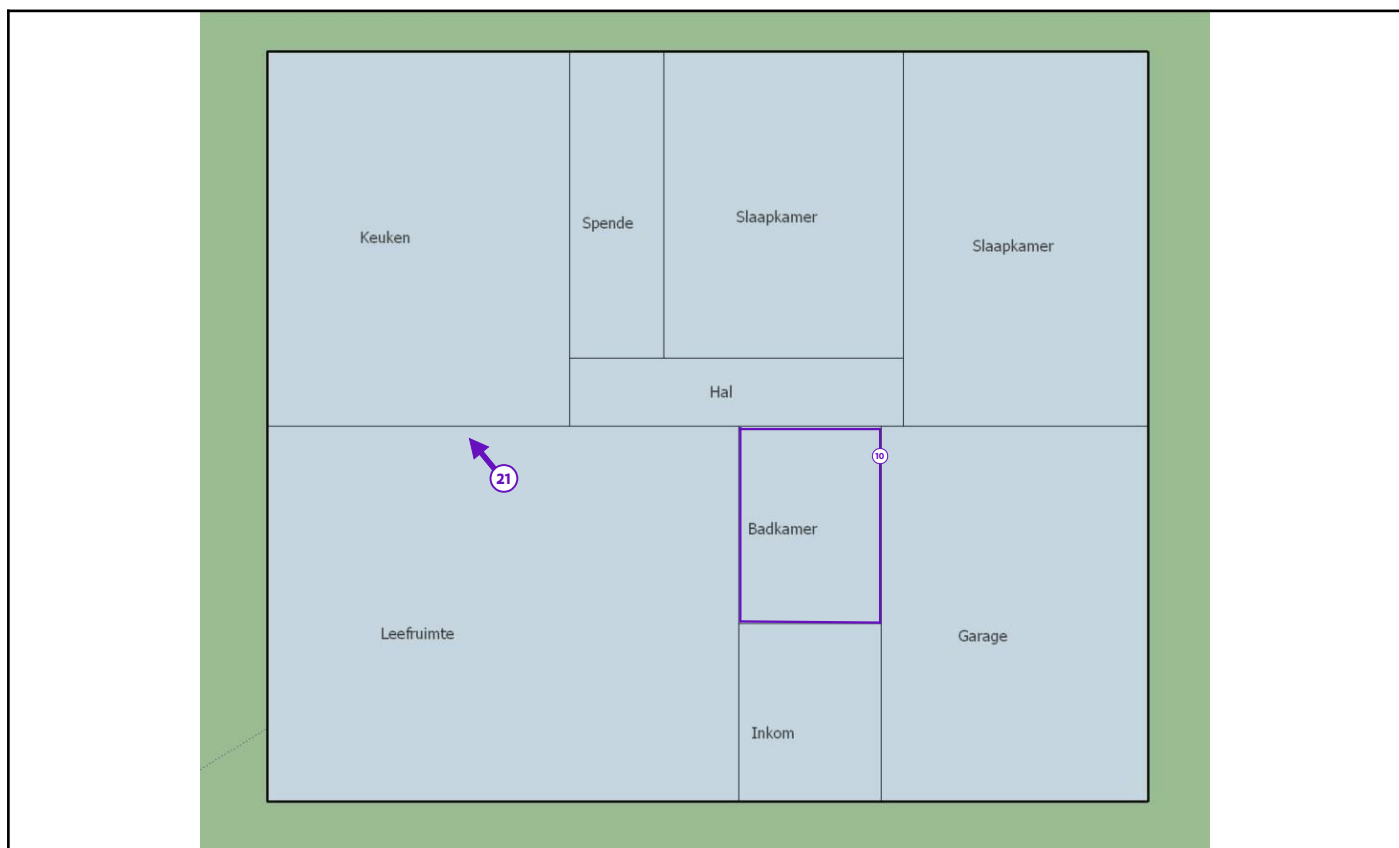
Plan 1.2: Plan_Gelijkvloers

Beschrijving	Type	Actie
10. Tegellijm (Badkamer)	Advies	-
21. CV-ketel + pelletkachel (Niet verdacht)	Overige ruimte of materiaal	-

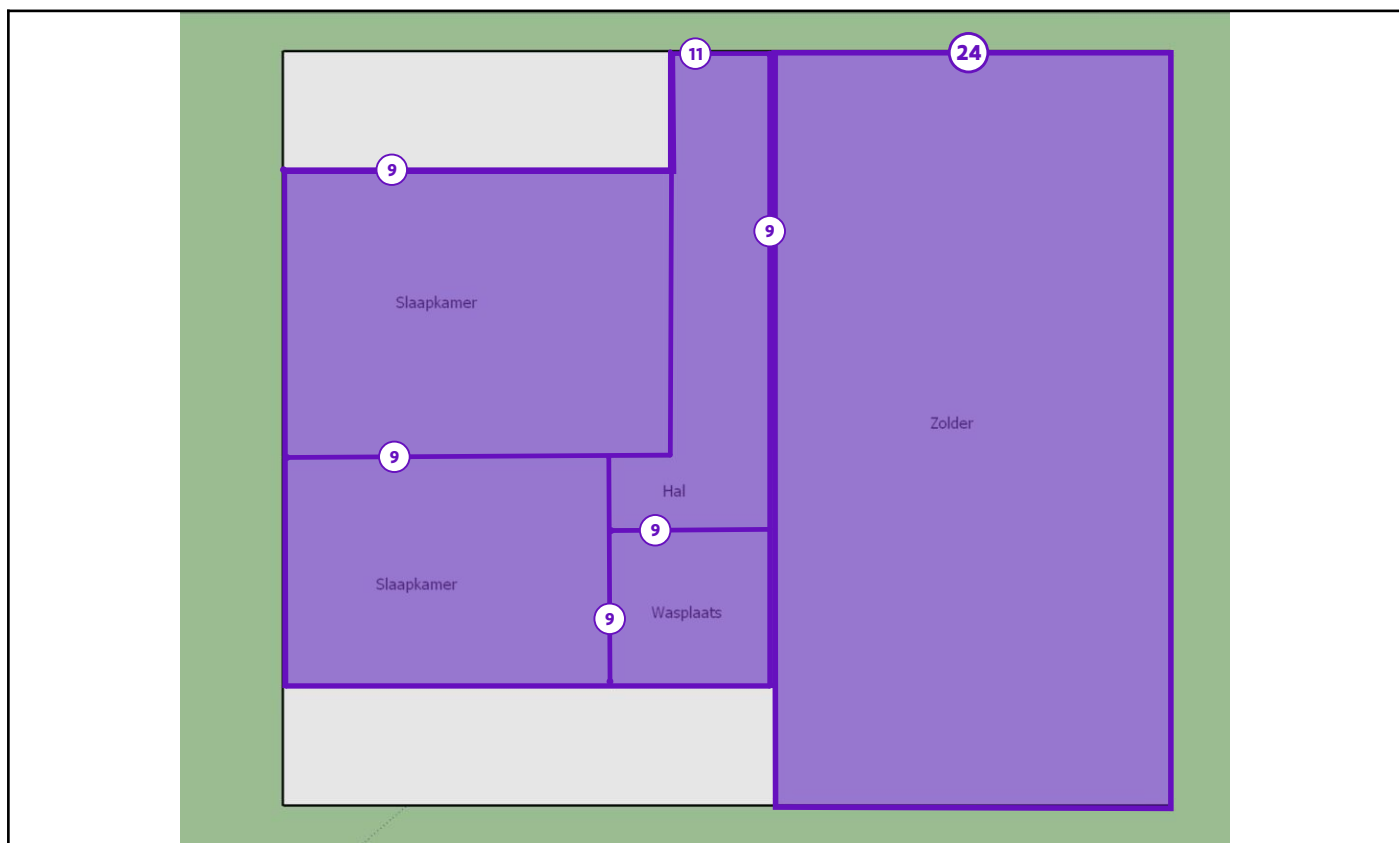
Plan 1.3: Plan_Eerste verdiep

Beschrijving	Type	Actie
9. Voorzet wanden	Advies	-
11. Verlaagd plafond	Advies	-
24. Pleisterwerk (Niet aanwezig)	Overige ruimte of materiaal	-

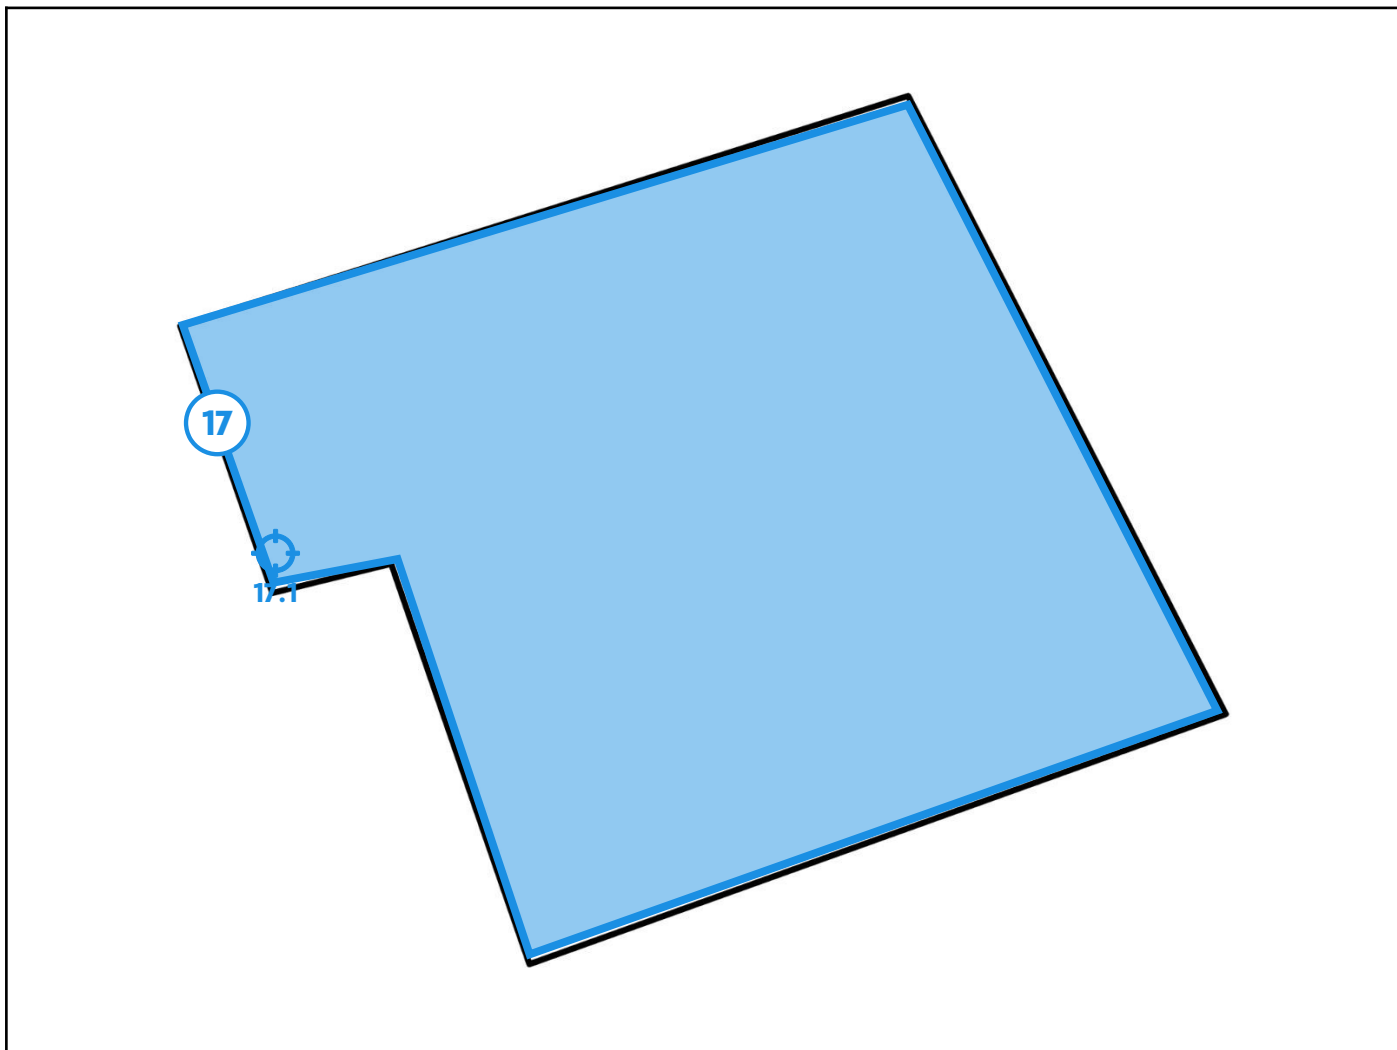
Plan 6.1: Oprit plan

Beschrijving	Type	Actie
17. Asphalt (Oprit)	Geen asbest	-
17.1 Code: 8	Puntmonster	-

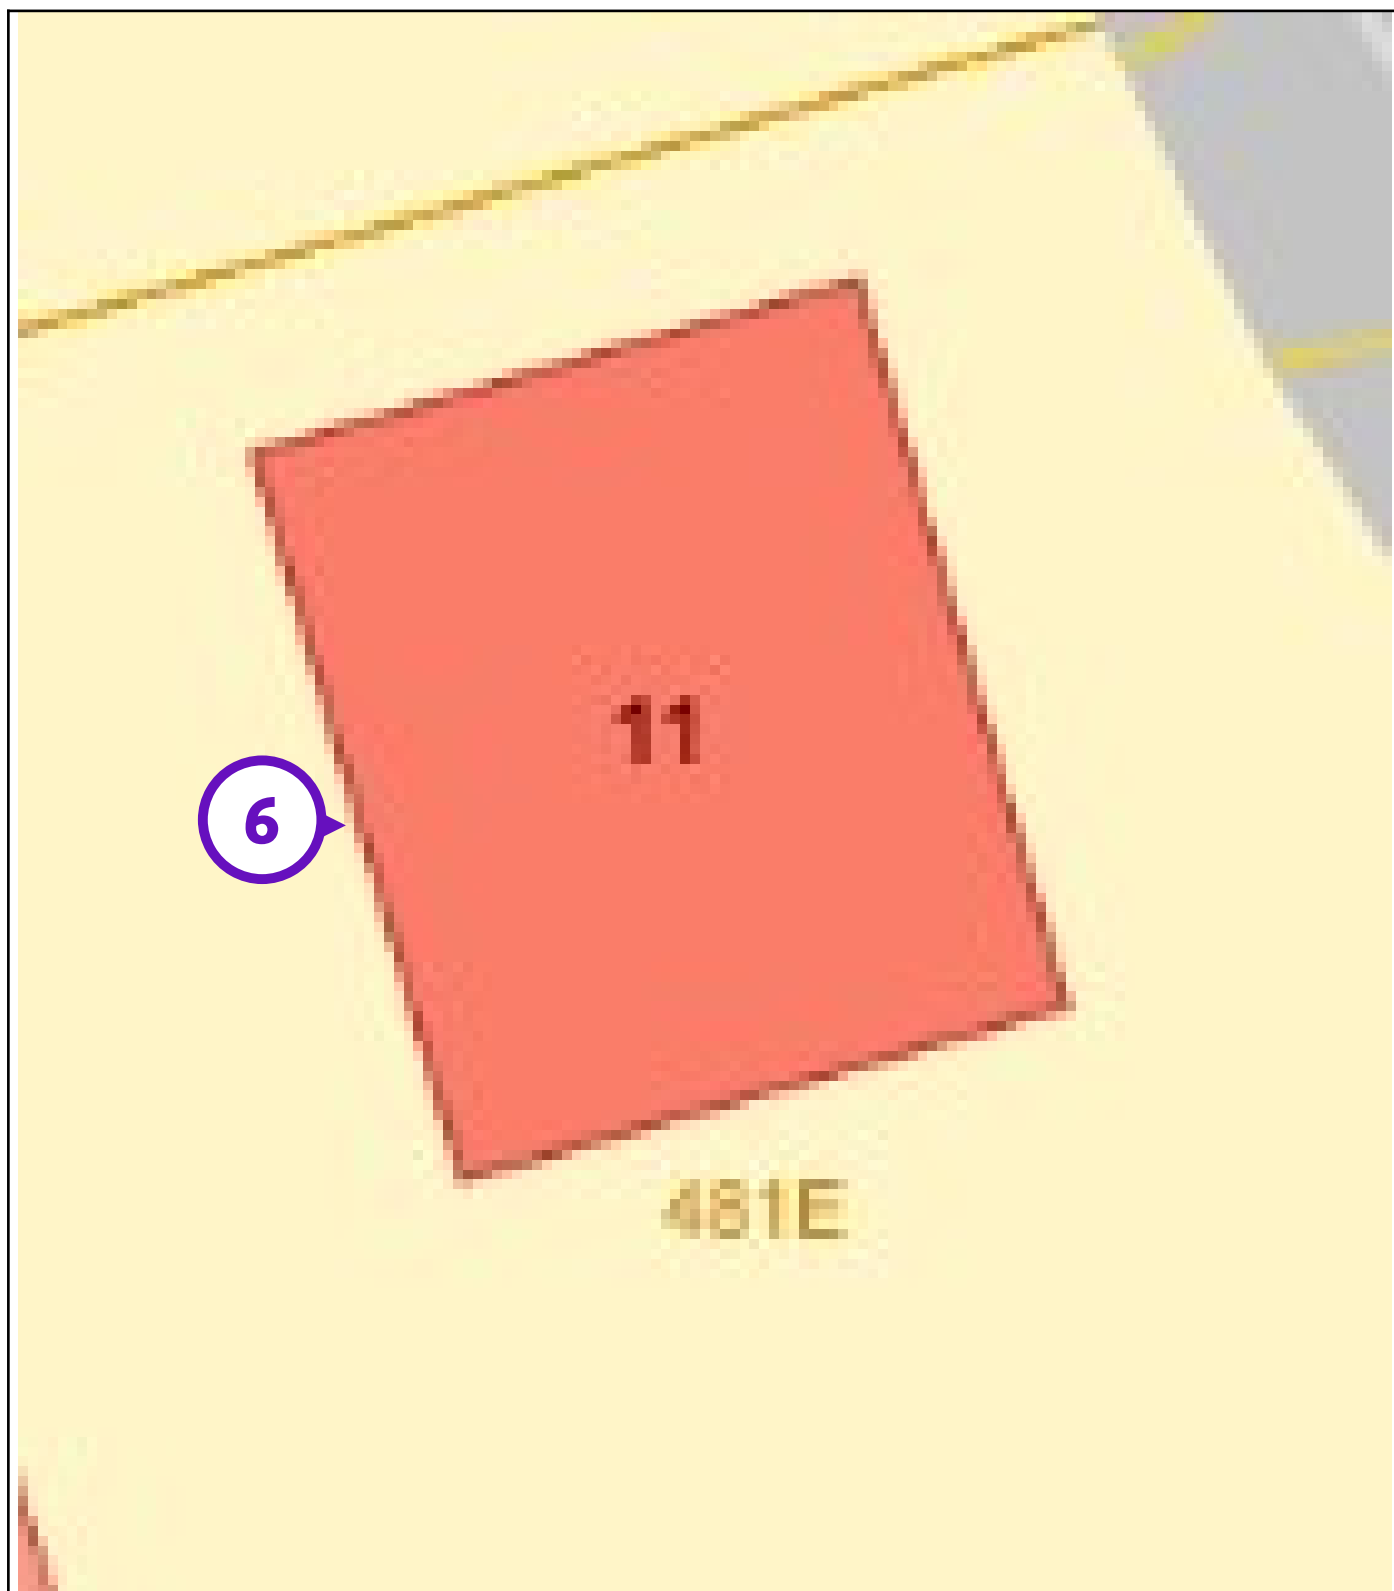
Plan 7.1: Vaststellingen buiten de constructies

6. Putdeksels	Beperking	-
---------------	-----------	---

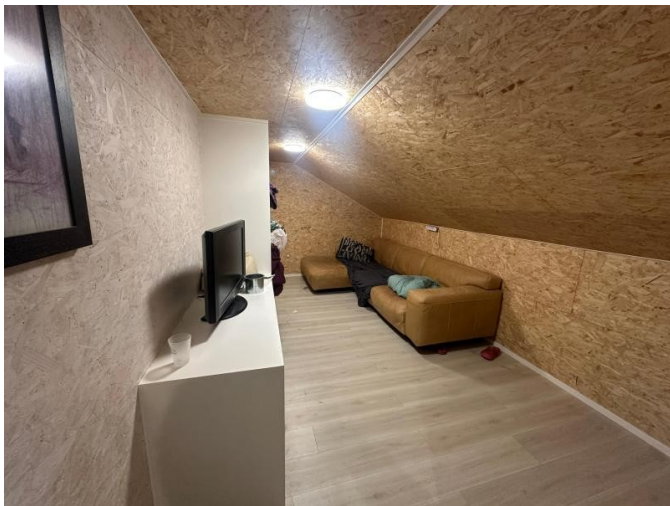
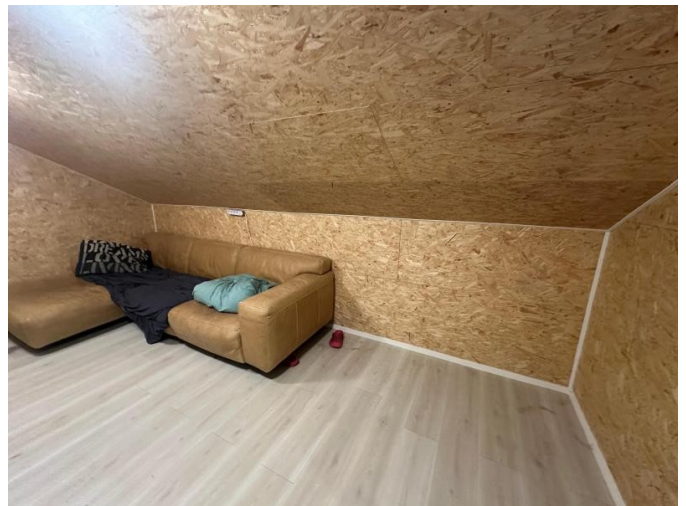
Informatie over een niet-asbestverdacht materiaal

Basis voor advies	De asbestdeskundige beoordeelt het materiaal als niet-asbestverdacht.
Primaire drager	Plafond

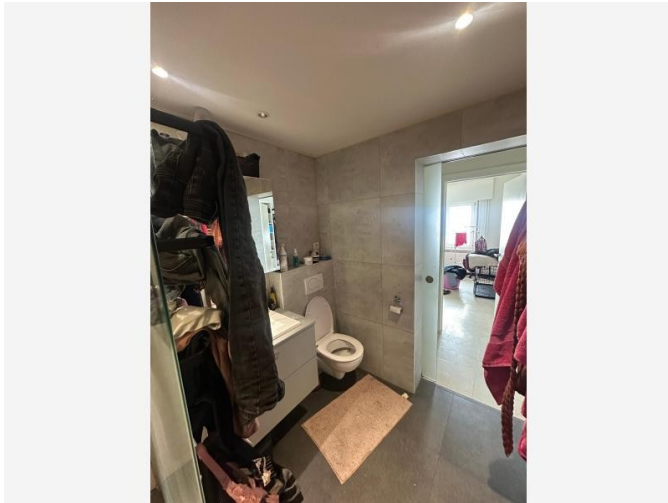
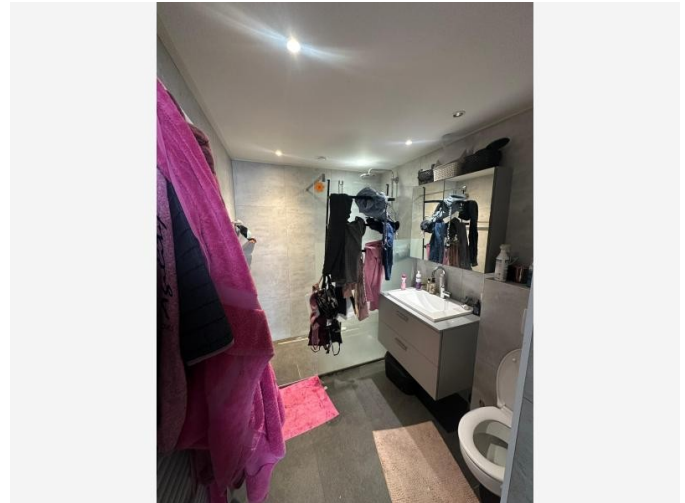
Informatie over een niet-asbestverdacht materiaal

Basis voor advies	Beoordeling op basis van expertise, zonder een vaststelling door de asbestdeskundige.
--------------------------	---

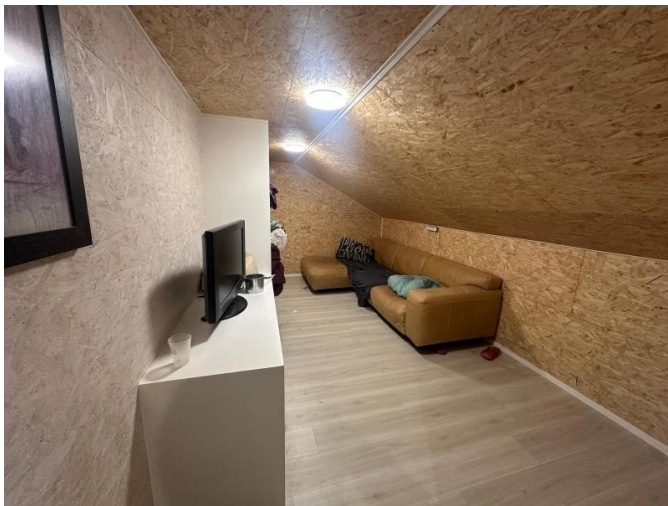
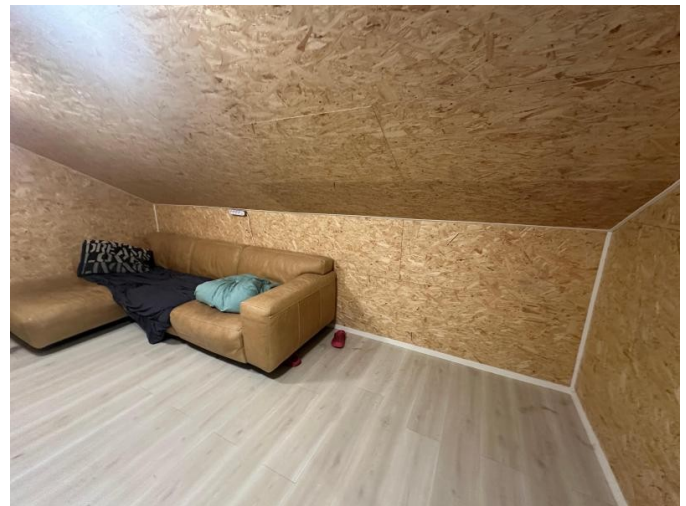
Informatie over een niet-asbestverdacht materiaal

Basis voor advies	De asbestdeskundige beoordeelt het materiaal als niet-asbestverdacht.
Primaire drager	Plafond

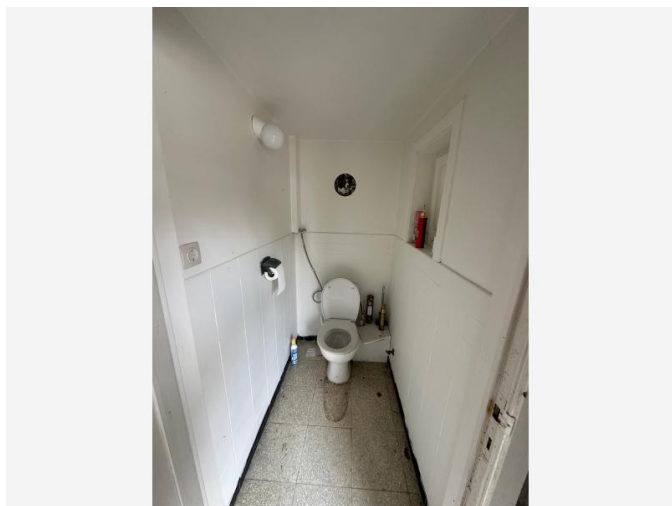
Informatie over een materiaal dat de asbestdeskundige niet kan waarnemen of vaststellen

Basis voor advies	Beoordeling op basis van expertise, zonder een vaststelling door de asbestdeskundige.
-------------------	---

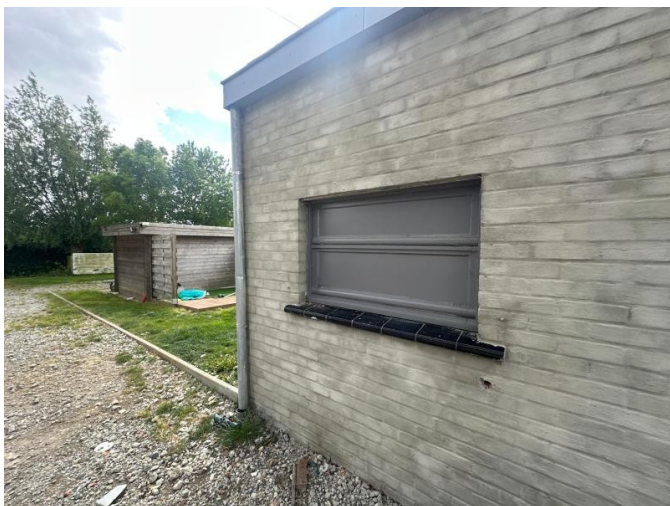
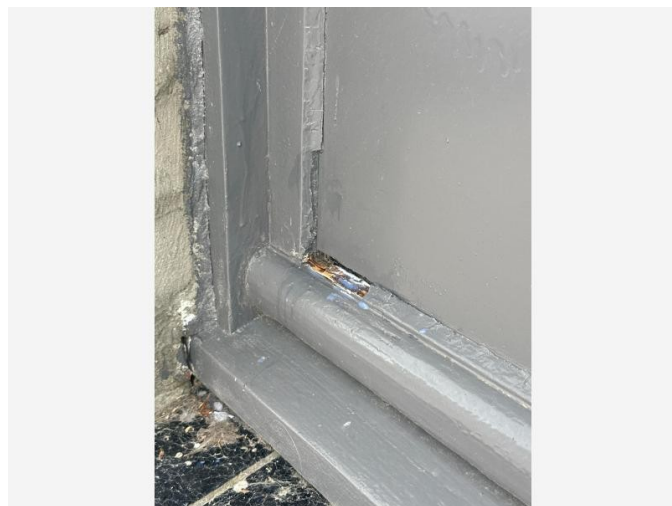
Fiche 14: Mastiek (Bijgebouw)

Geen asbest

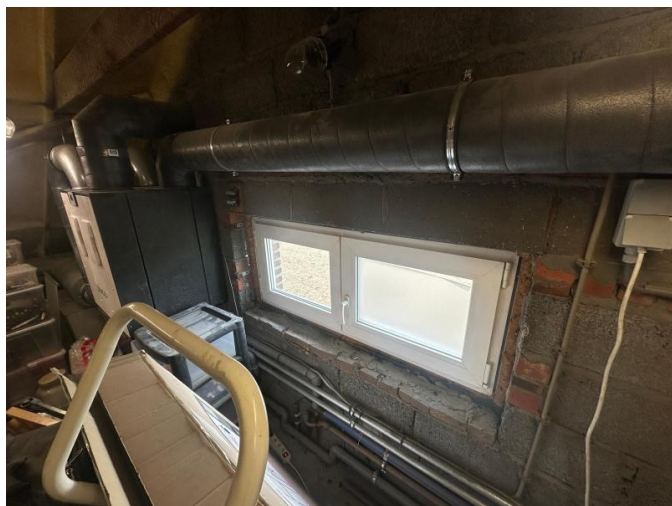
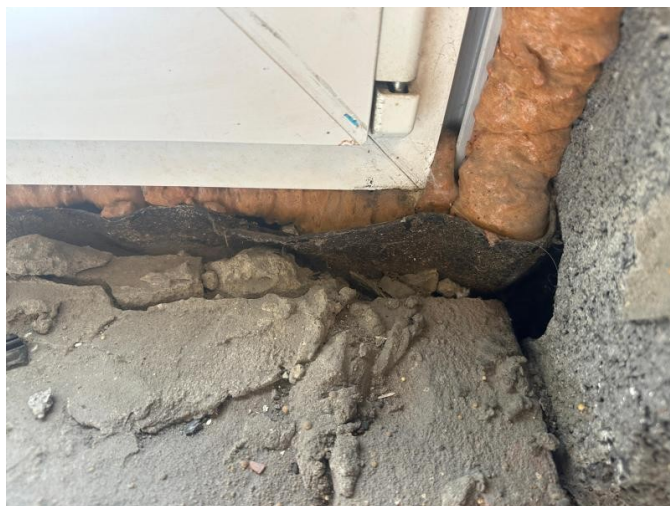
Fiche 15: Roofing (Onder raam zolder)

Geen asbest

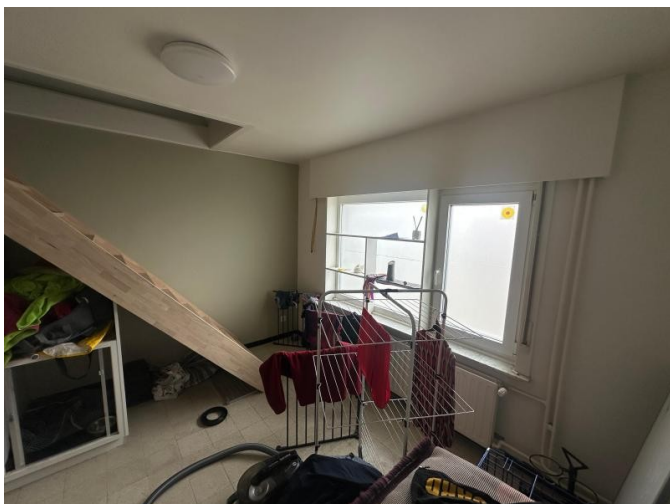
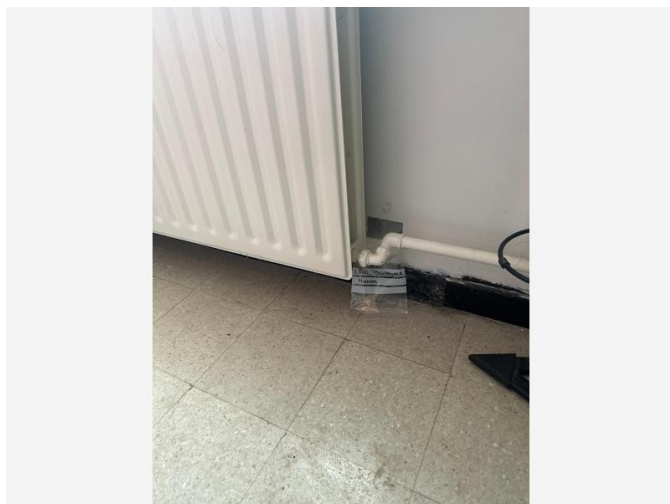
Fiche 16: Pleisterwerk (Muren)

Geen asbest

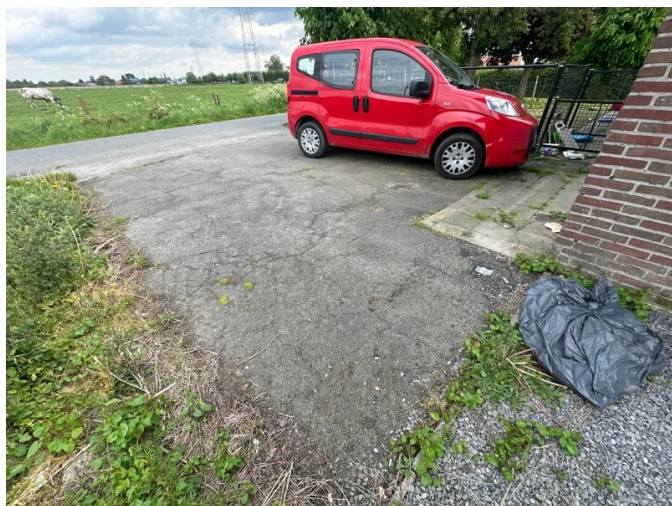
Fiche 17: Asfalt (Oprit)

Geen asbest

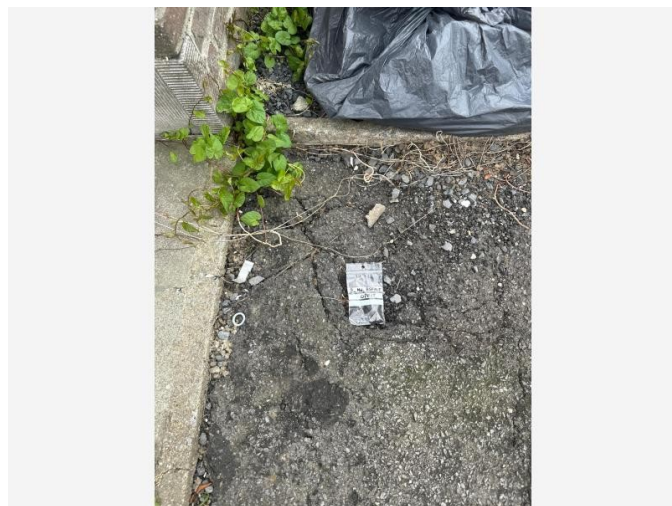
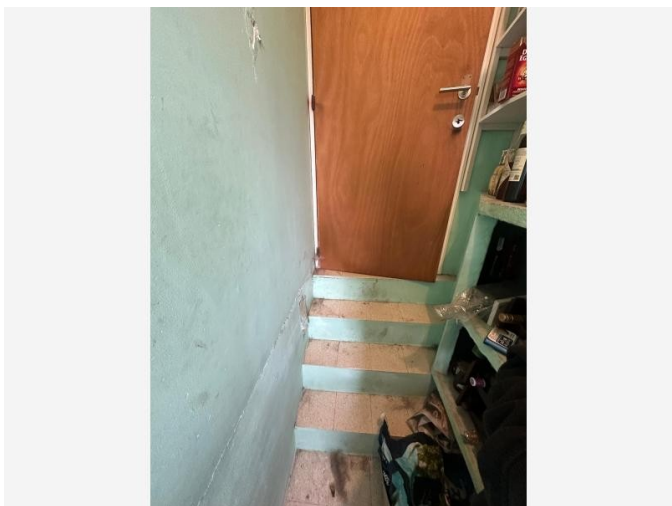
Detailfoto

Conclusie

Geen asbest

Beschrijving	Asfalt (Oprit)
Omgeving	Buiten
Primaire drager	Verharding, wegenis
Bindmiddel van materiaal	Bitumen (roofing, teer, asfalt)
Gebondenheid op basis van bindmiddel	Hecht
Hoeveelheid (gewicht - aantal)	<ul style="list-style-type: none">• 500,00 kg - 1 stuk
Totaal gewicht	500,00 kg
Identificatiemethode	Een monstername door de asbestdeskundige met laboanalyse door een asbestlabo.
Destructieve handeling voor identificatie	Nee
Opmerking	Staalname tot op de eventuele onderliggende lagen is niet mogelijk zonder uitbreiding naar een destructief onderzoek.

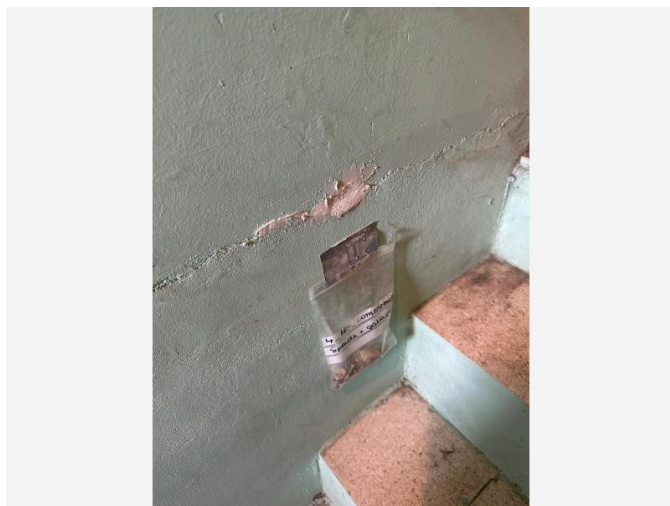
Detailfoto

Conclusie

Geen asbest

Beschrijving	Cementering binnen (Spende en garage)
Omgeving	Binnen
Primaire drager	Binnenwand
Bindmiddel van materiaal	Cement
Gebondenheid op basis van bindmiddel	Hecht
Hoeveelheid (gewicht - aantal)	<ul style="list-style-type: none">• 500,00 kg - 1 stuk
Totaal gewicht	500,00 kg
Identificatiemethode	Een monstername door de asbestdeskundige met laboanalyse door een asbestlabo.
Destructieve handeling voor identificatie	Nee
Opmerking	De hoeveelheid is een zo nauwkeurig mogelijke opmeting. Hieraan kunnen evenwel geen rechten worden ontleend.

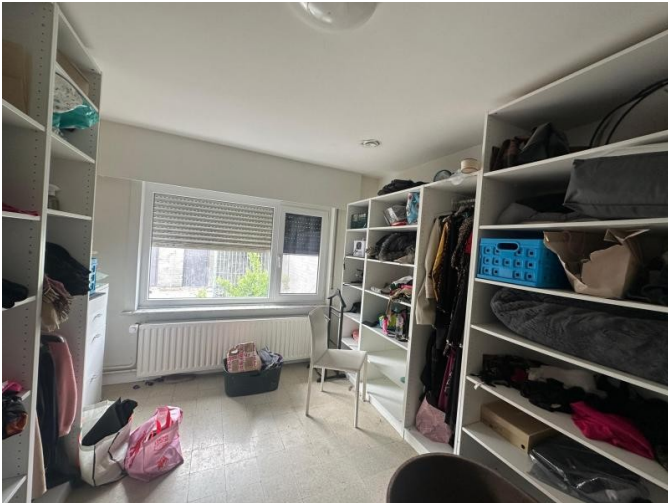
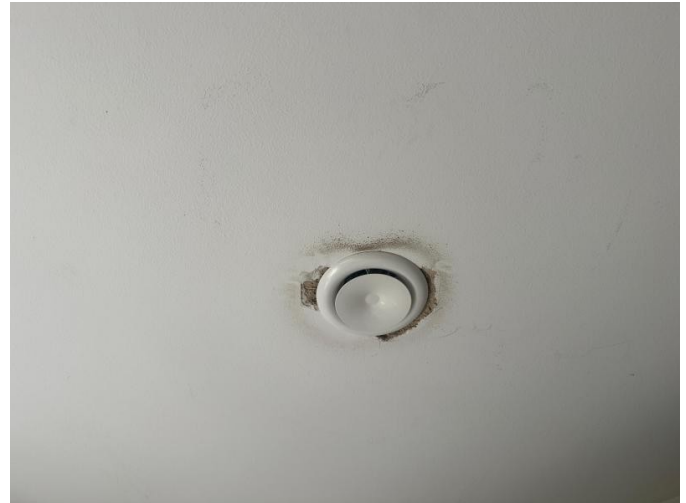
Fiche 19: Pleisterwerk (Plafond)

Geen asbest

Conclusie

Beschrijving	Pleisterwerk (Plafond)
Omgeving	Binnen
Primaire drager	Plafond
Bindmiddel van materiaal	Gips - kalk
Gebondenheid op basis van bindmiddel	Niet-hechtgebonden
Hoeveelheid (oppervlakte - dikte - aantal)	• 200,00 m ² - 1,00 cm - 1 stuk
Totaal volume	2,00 m ³
Identificatiemethode	Een monstername door de asbestdeskundige met laboanalyse door een asbestlabo.
Destructieve handeling voor identificatie	Nee
Opmerking	De hoeveelheid is een zo nauwkeurig mogelijke opmeting. Hieraan kunnen evenwel geen rechten worden ontleend. Waar mogelijk, wordt staalname uitgevoerd conform het inspectieprotocol: in een droge ruimte zoals een slaapkamer, in een natte ruimte zoals een keuken of badkamer, in een traphal en in een stookruimte.

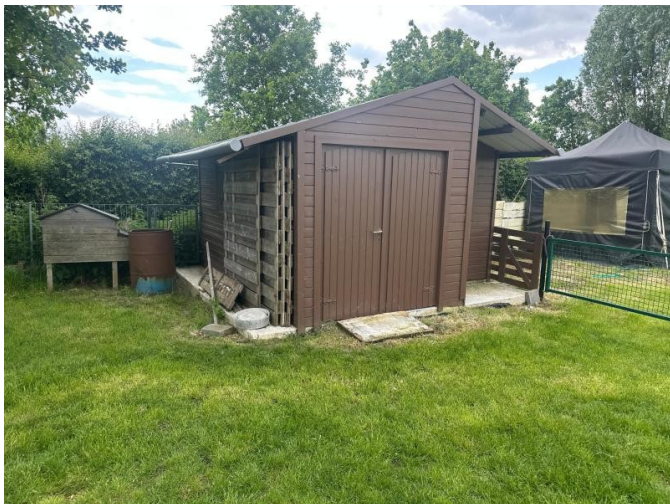
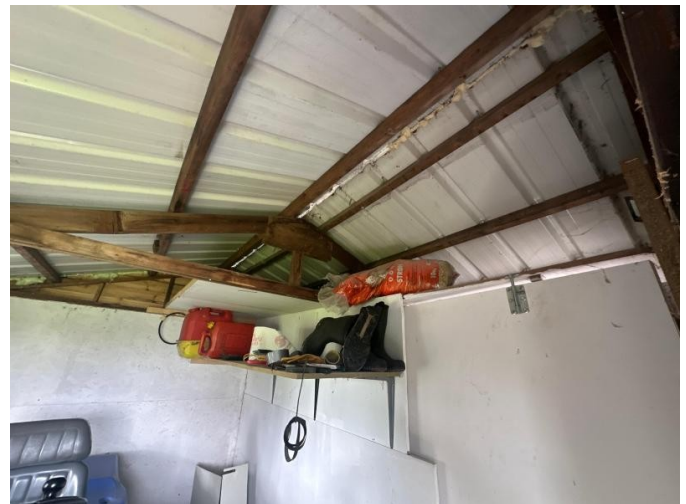
Beschrijving	Notitie	Terug te vinden op plannen
Fiche 20: Geen asbestverdachte materialen aangetroffen	<p>Bij het inspecteren van de bijgebouwen werden er geen asbestverdachte materialen aangetroffen.</p> <p>Bij werken, laat een eventueel verdachte materialen die vrijkomen controleren op aanwezigheid van asbest.</p>	<p>Plan 3.1: Plan_Tuinberging</p> <p>Plan 4.1: Plan_Tuinberging</p>
Fiche 21: CV-ketel + pelletkachel (Niet verdacht)	De CV-ketel dateert van 2008 en de pelletkachel van 2011. Dit zijn de enige verwarmingsbronnen op de inspectielocatie.	<p>Plan 1.2: Plan_Gelijkvloers</p> <p>Plan 1.4: Plan_Eerste verdiep</p>
Fiche 22: Siliconen katten (Ramen)	De kit aan de ramen is niet asbestverdacht. Alle ramen werden gecontroleerd.	-

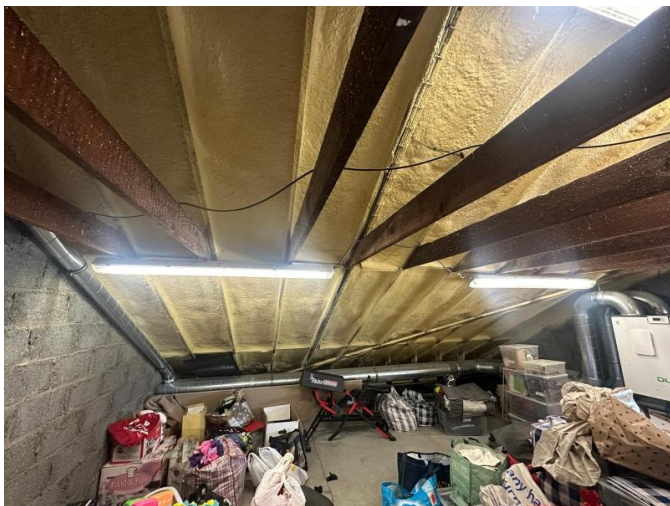
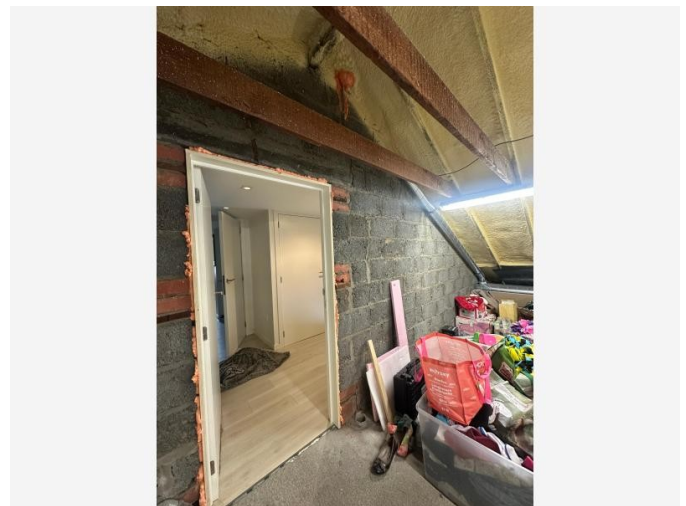
Beschrijving	Notitie	Terug te vinden op plannen
Fiche 24: Pleisterwerk (Niet aanwezig)	De zolder van de woning is niet bepleisterd.	Plan 1.3: Plan_Eerste verdiep
Fiche 25: Liftinfrastructuur (Niet aanwezig)	Er is geen liftinfrastructuur aanwezig op de inspectielocatie.	-
Fiche 26: Leidingisolatie (Niet aanwezig/niet verdacht)	Er is geen asbestverdachte leidingisolatie aanwezig.	-
