# Asbestinventarisatetest

Amersveldestraat 89, 8830 Hooglede

Attestnummer : 20260123-000352.001

Uitgegeven op : 27.01.2026

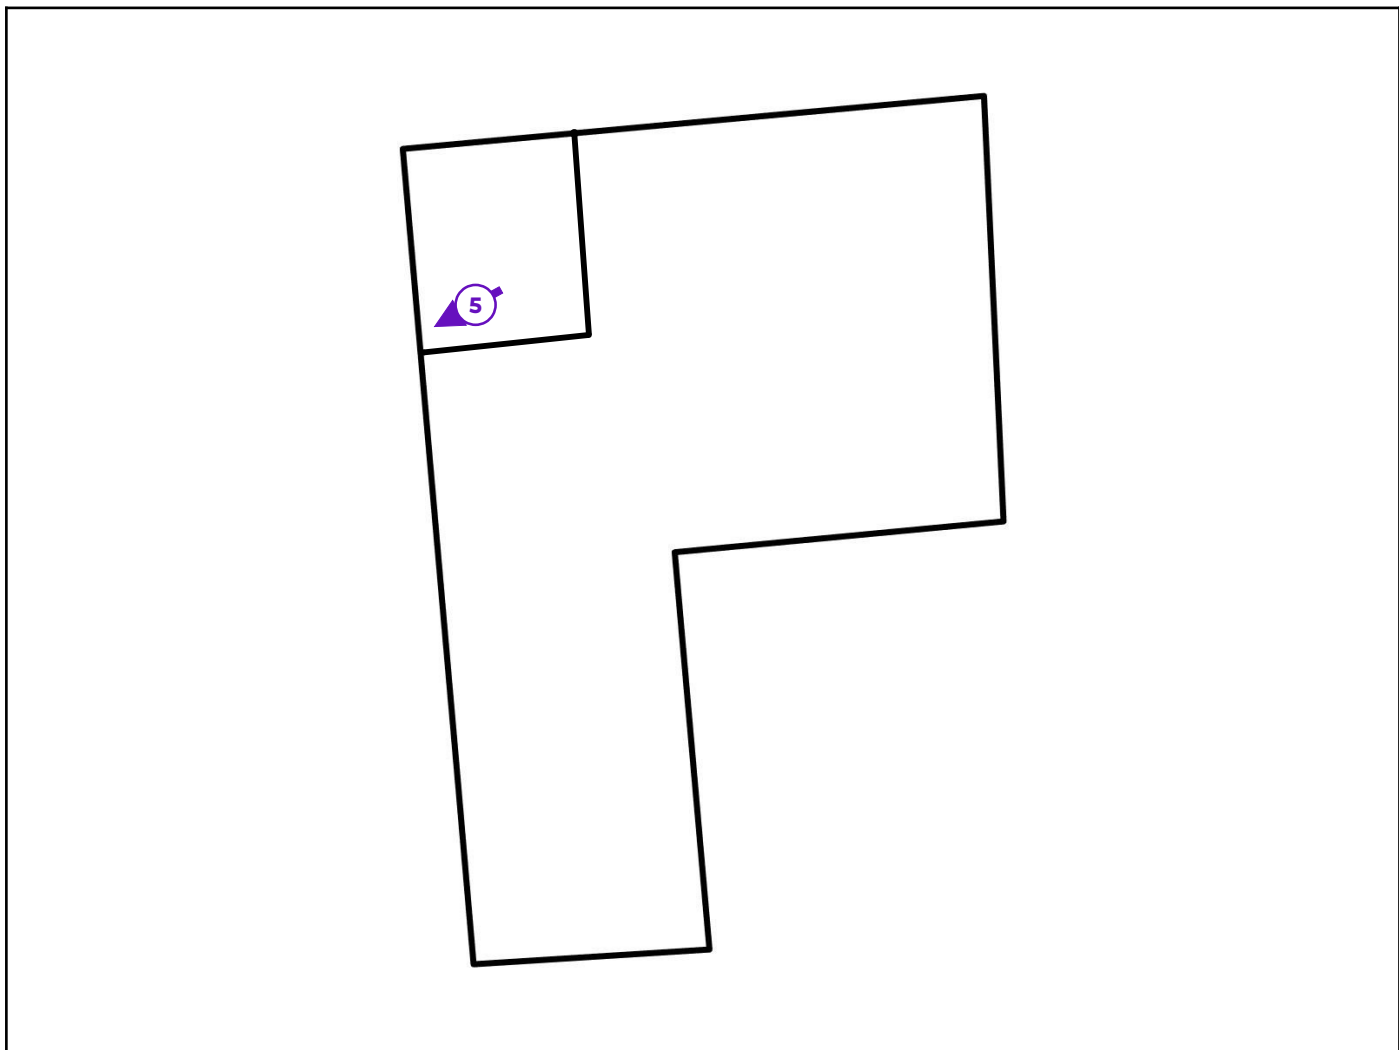
## Plan 1.6: Kelder

Beschrijving	Type	Actie
5. verluchtungsbus kelder	Advies	-

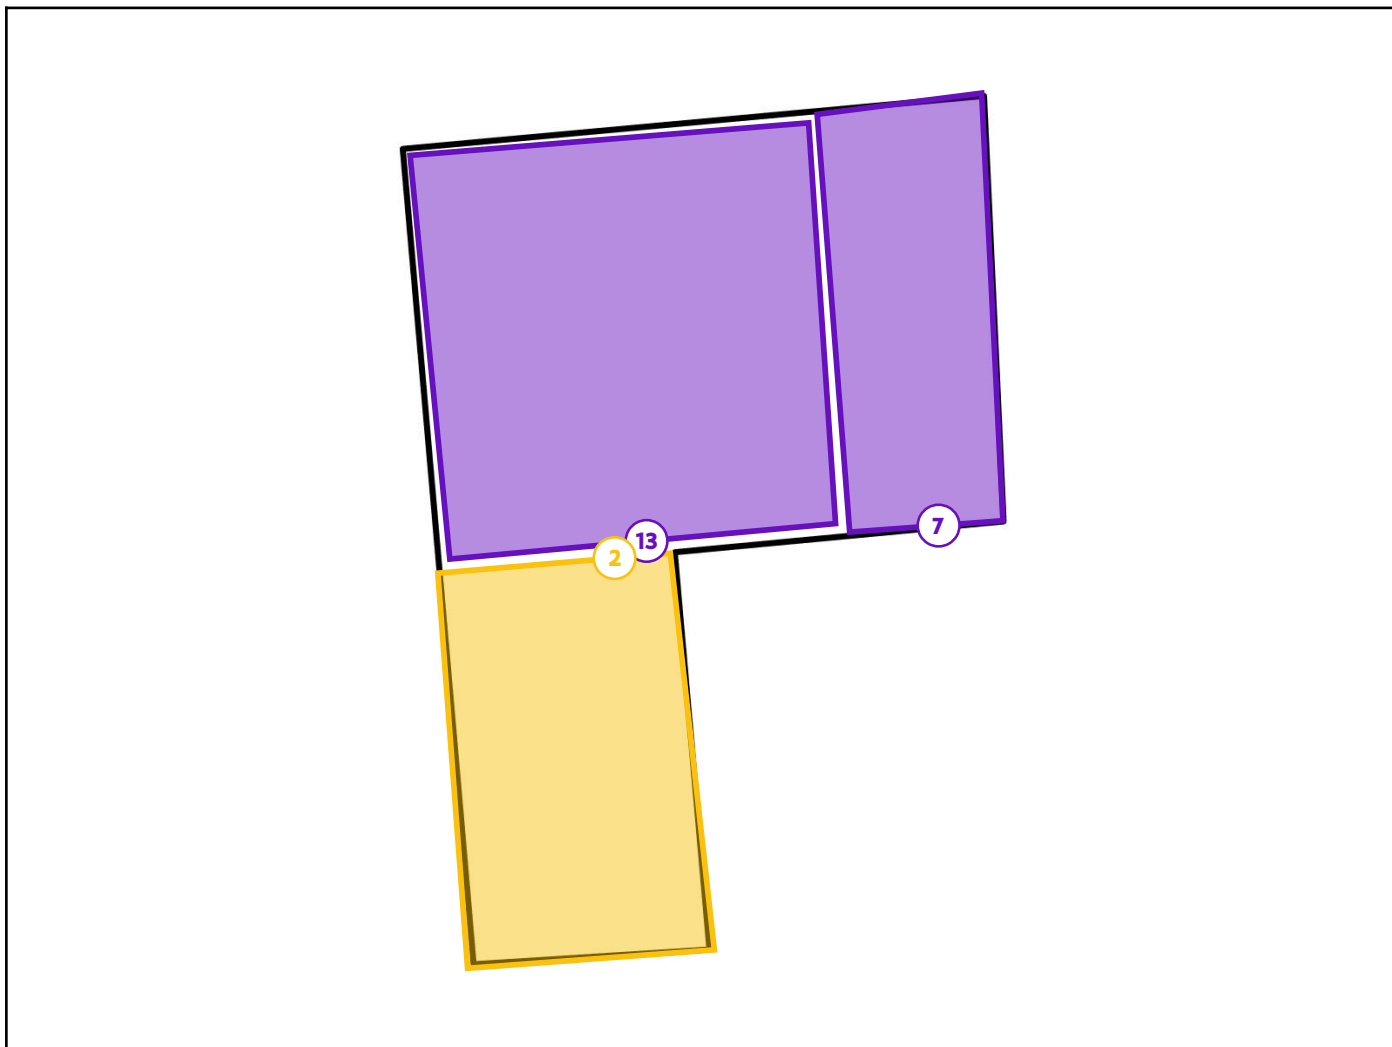
## Plan 1.7: bovenaanzicht constructie

Beschrijving	Type	Actie
2. achterbouw	Uitsluiting	-
7. dakbedekking garage	Advies	-
13. onderdak	Overige ruimte of materiaal	-

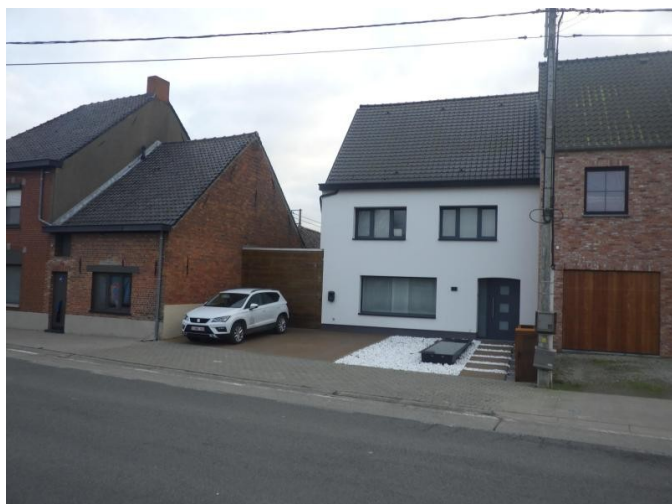
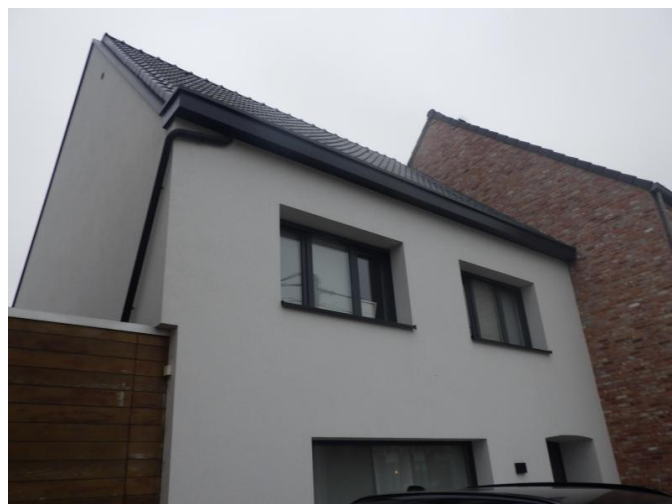
### Fiche 11: dakbedekking

Beschrijving	Notitie	Terug te vinden op plannen
Fiche 11: dakbedekking	dakbedekking in 2005 vervangen, factuur opgeladen	-
Fiche 12: geen asbestverdachte materialen ketel	ketel vitodens 100,	-
Fiche 13: onderdak	onderdak is samengesteld uit tand en groef gutexplaten, deze zijn samengesteld uit onbehandeld grenen en vurenhout, pur en parafine, niet asbestverdacht	Plan 1.7: bovenaanzicht constructie

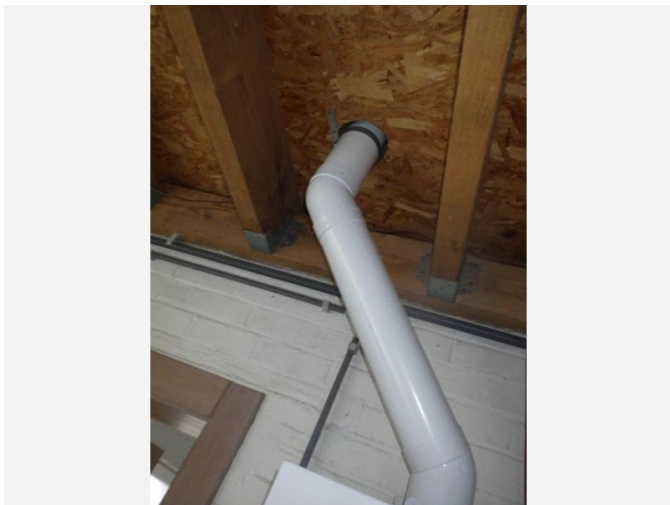
## Fiche 17: geen schouw aanwezig

Beschrijving	Notitie	Terug te vinden op plannen
Fiche 14: geen isolatie rond verwarmingsbuizen	-	-
Fiche 15: geen lift aanwezig	-	-
Fiche 16: afdichting raamkaders	gevel werd in 2024 volledig geïsoleerd en bepleisterd, ramen uit 2002 pvc er werd geen mastiek opgemerkt	-
Fiche 17: geen schouw aanwezig	oude schouw werd in 2005 afgebroken, het enige rookgaskanaal is een dubbelwandige buis van HR ketel in garage die in 2009 werd geplaatst	-
