# Asbestinventarisatetest

Stationstraat 38, 8890 Moorslede

Attestnummer : 20260102-000115.001

Uitgegeven op : 02.01.2026

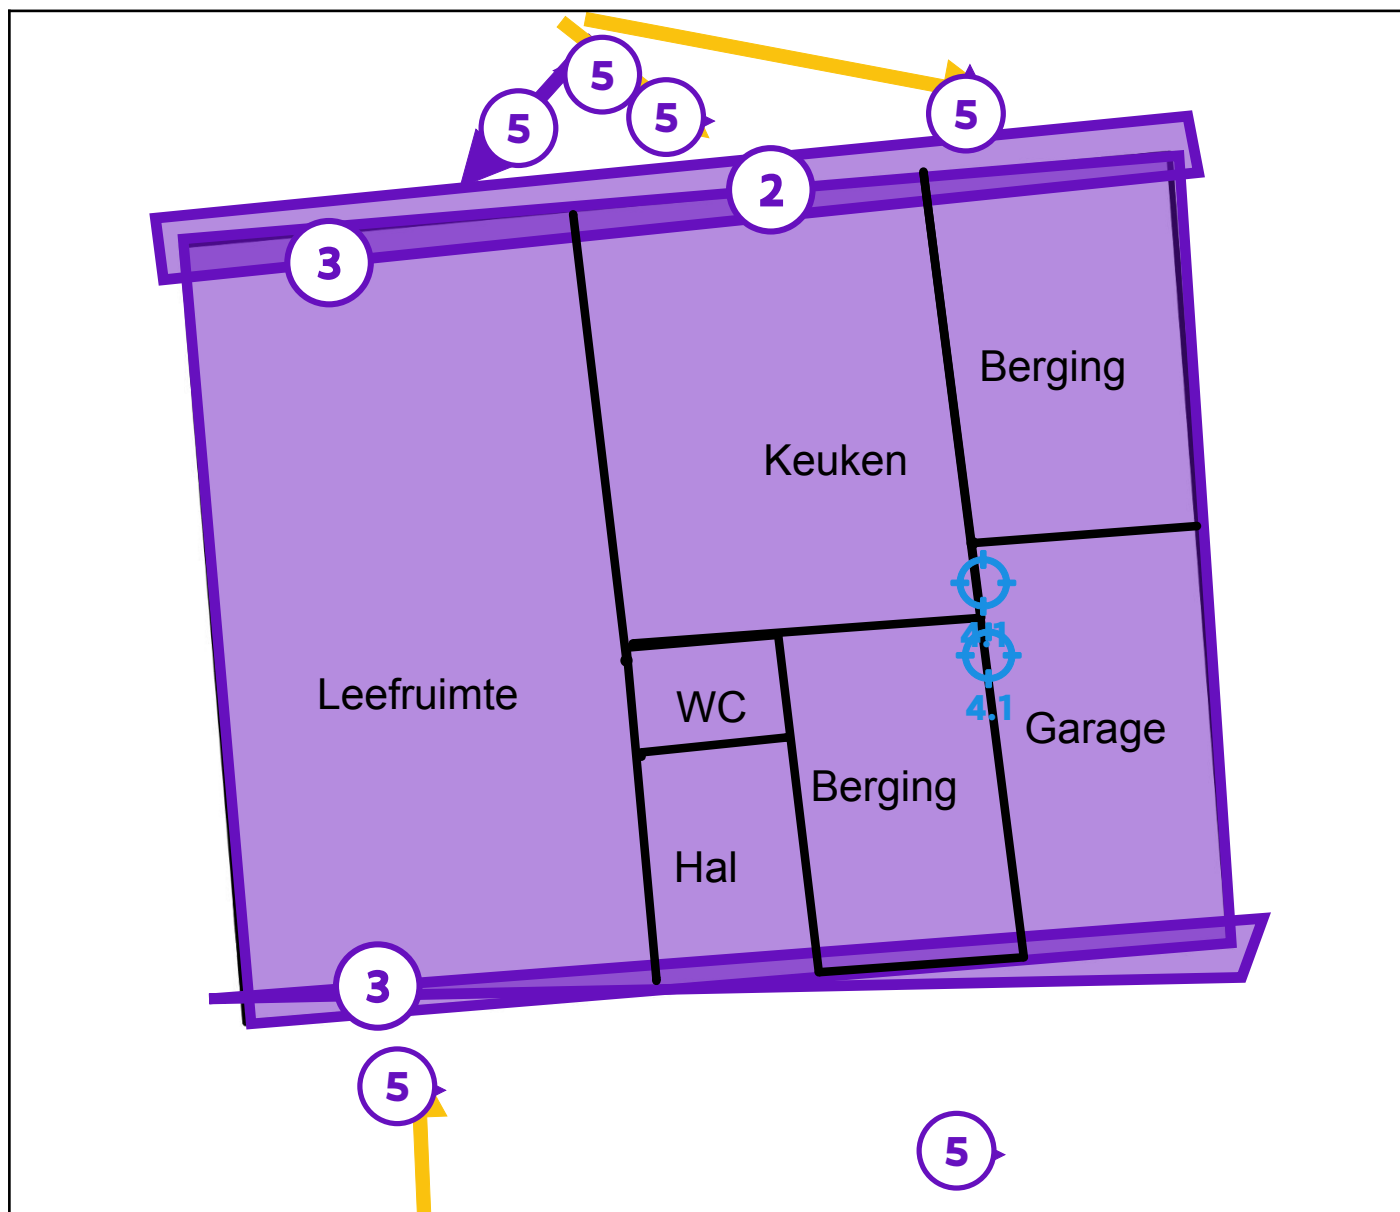
## Plan 1.1: Gelijkvloers

Beschrijving	Type	Actie
2. Pleisterwerk plafond	Beperking	-
3. Crepi	Advies	-
4. Pleisterwerk wand	Geen asbest	-
4.1 Code: MN01	Mengmonster	-
5. Afdichtingsmateriaal (mastiek, kit, ...) aan	Overige ruimte of materiaal	-

schrijnwerk		
-------------	--	--

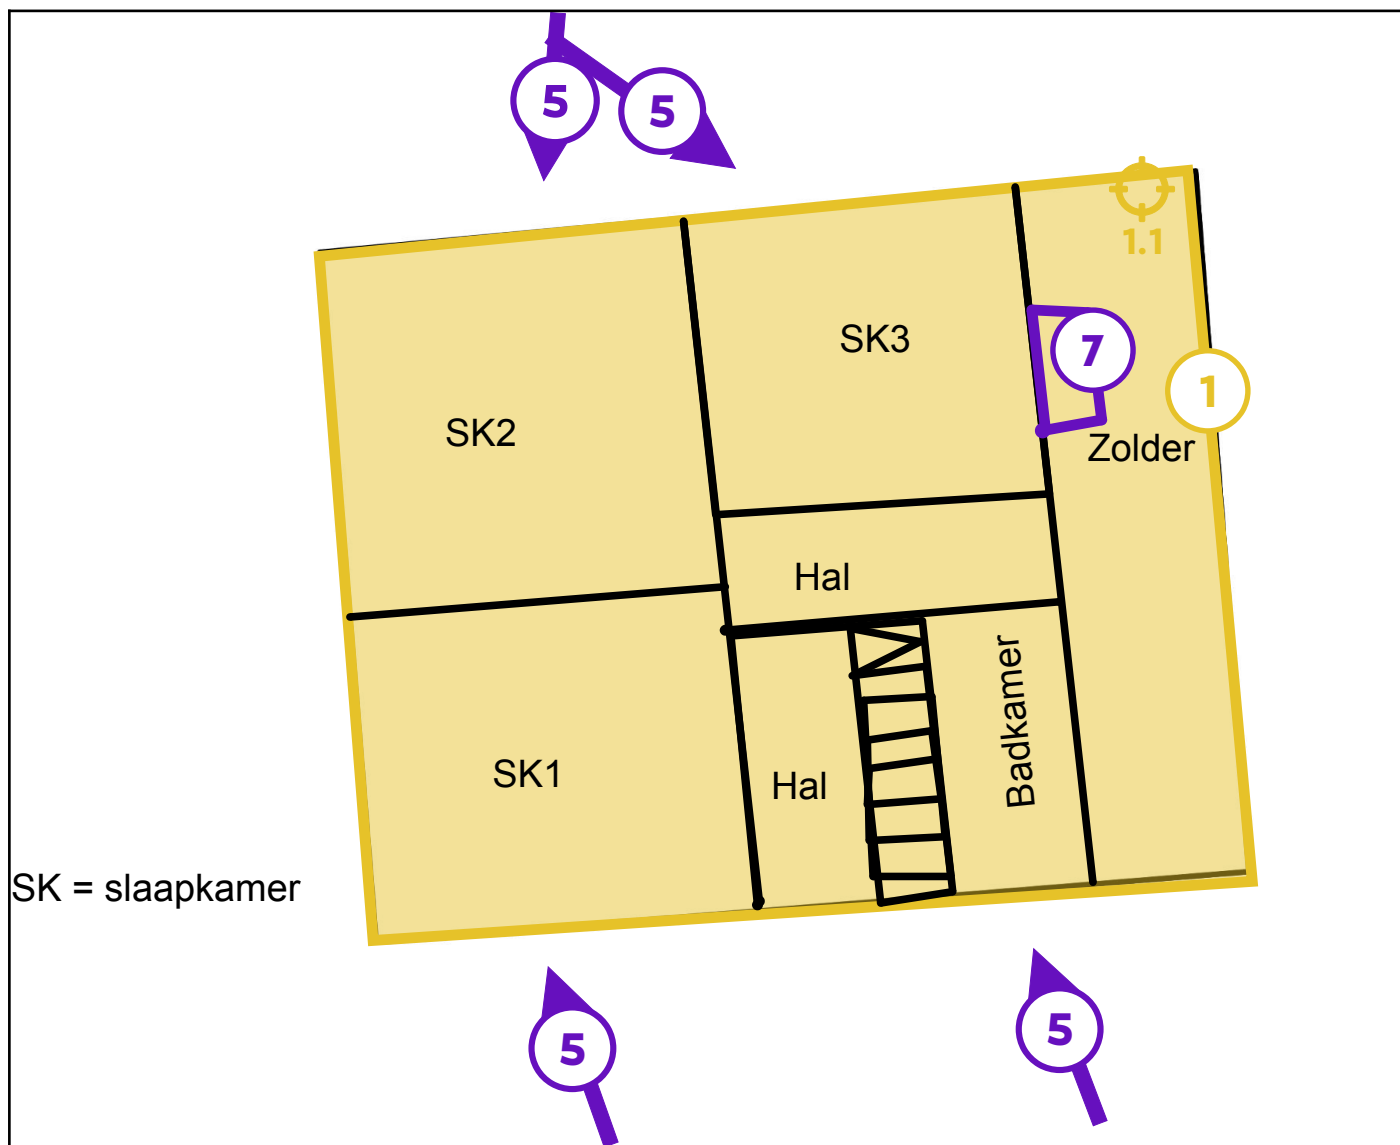
## Plan 1.2: Eerste verdieping

Beschrijving	Type	Actie
1. Onderdak	Asbestmateriaal	Zorgvuldig beheren
1.1 Code: MN02	Puntmonster	-
5. Afdichtingsmateriaal (mastiek, kit, ...) aan schrijnwerk	Overige ruimte of materiaal	-
7. Materialen aan de stookketel (dichtingen, isolerend materiaal, ...)	Overige ruimte of materiaal	-
