# Asbestinventarisatetest

Hoogledestraat 61, 8610 Kortemark

Attestnummer : 20251109-000010.000

Uitgegeven op : 09.11.2025

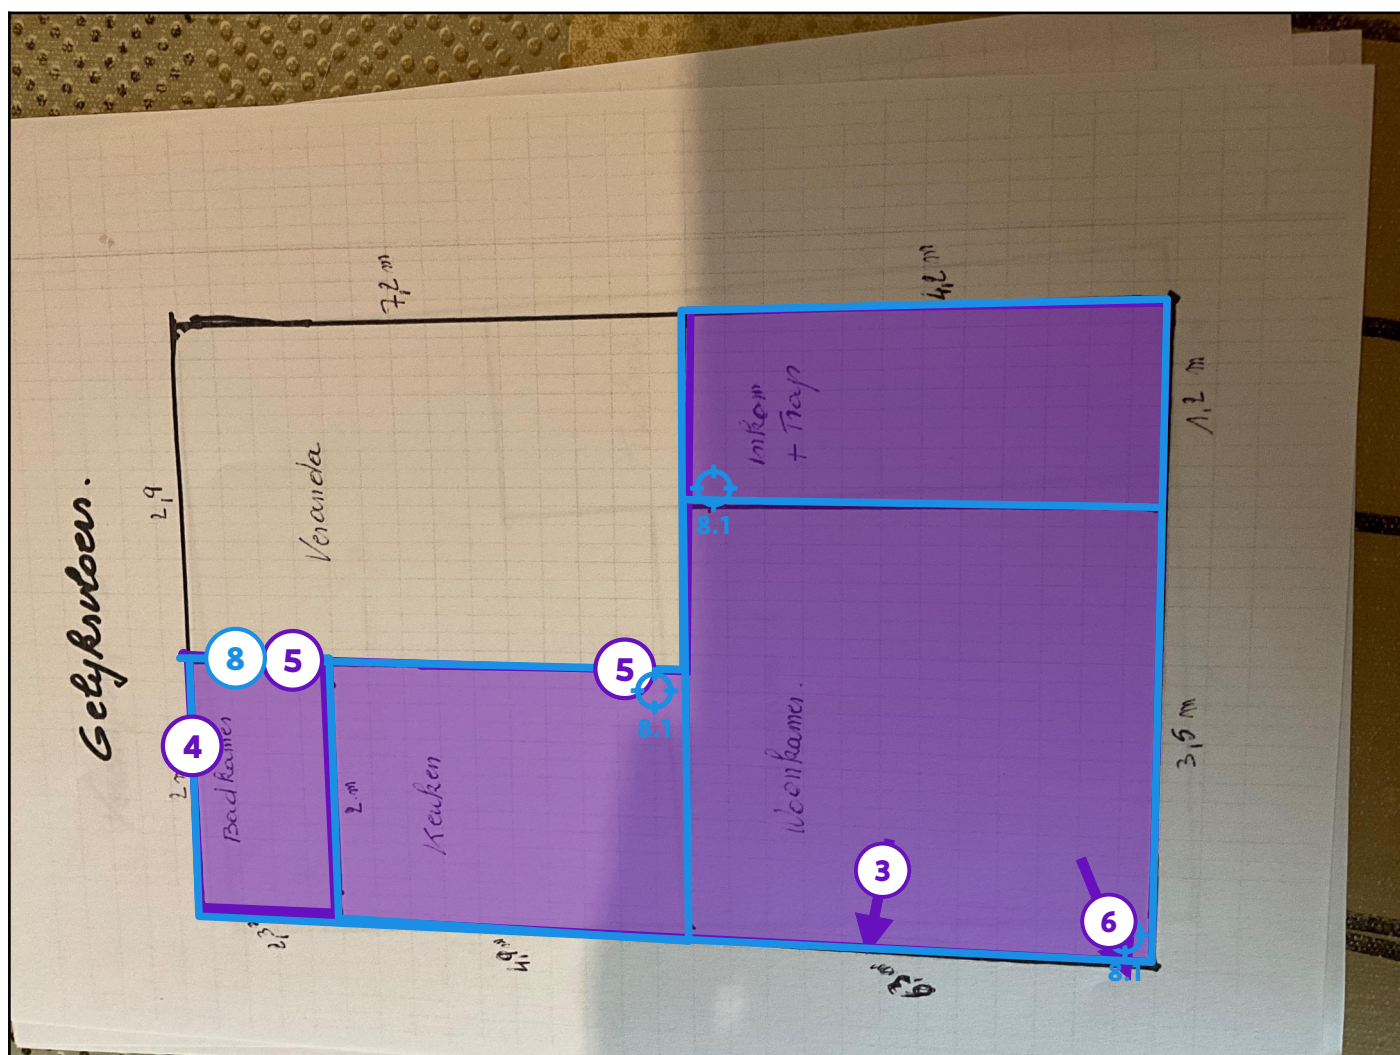
## Plan 1.2: Gelijkvloers

Beschrijving	Type	Actie
3. Rookgaskanaal op woning	Beperking	-
4. Valse plafonds hout/pvc	Advies	-
5. gelijmde intacte tegels	Advies	-
6. Electriciteitskast	Advies	-
8. Pleister Binnenwanden	Geen asbest	-
8.1 Code: MM1	Mengmonster	-

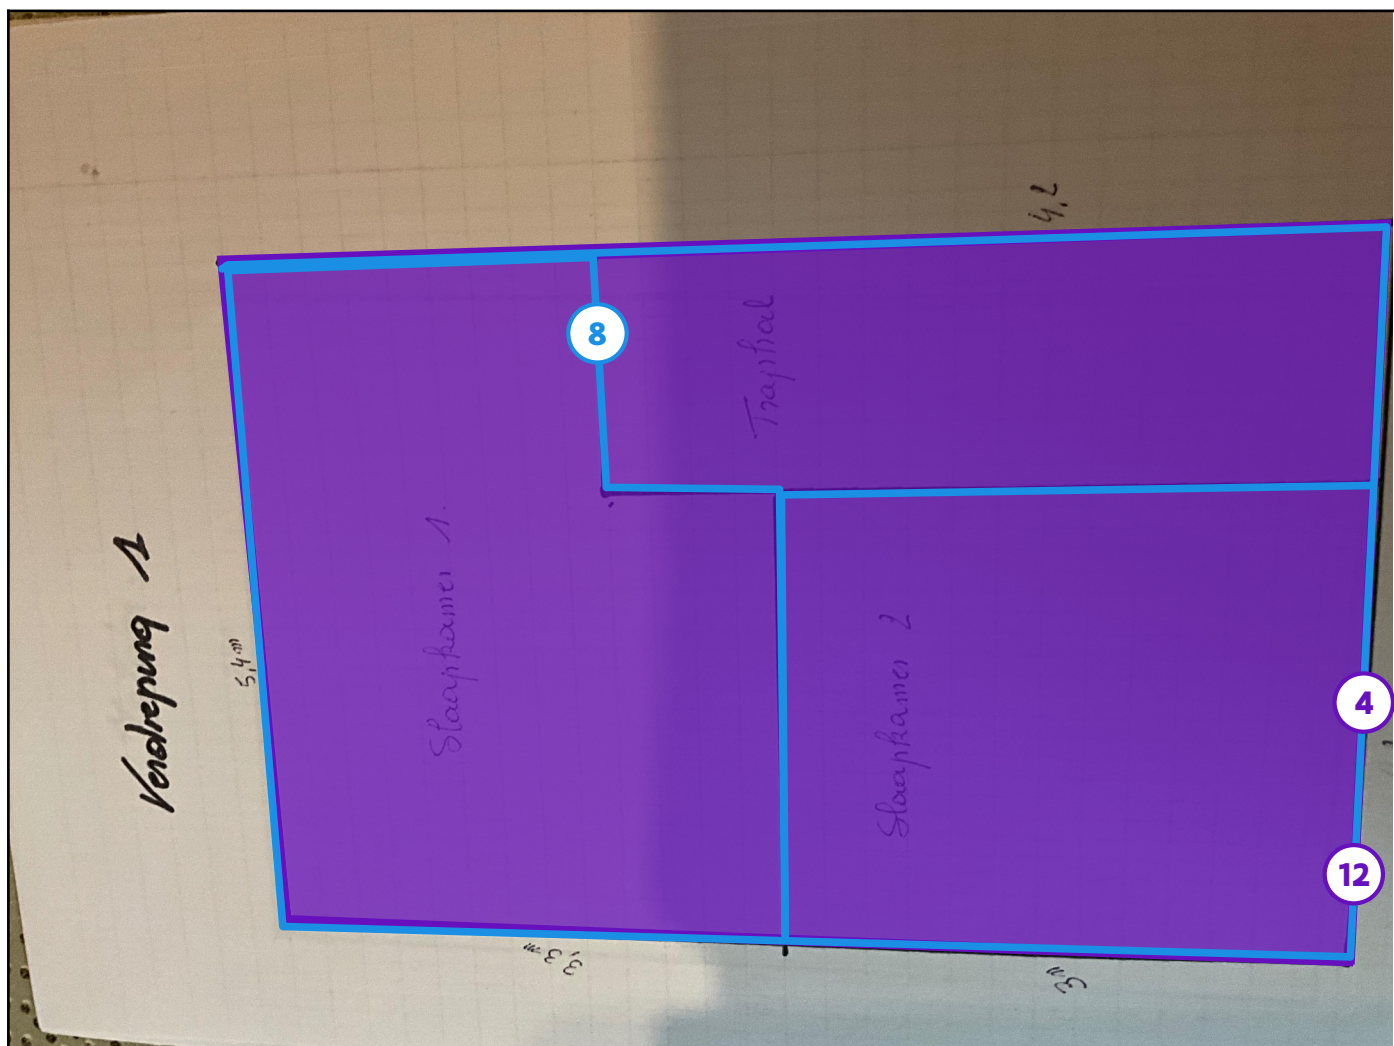
## Plan 1.3: Verdieping

Beschrijving	Type	Actie
4. Valse plafonds hout/pvc	Advies	-
8. Pleister Binnenwanden	Geen asbest	-
12. Onderdak woning	Overige ruimte of materiaal	-

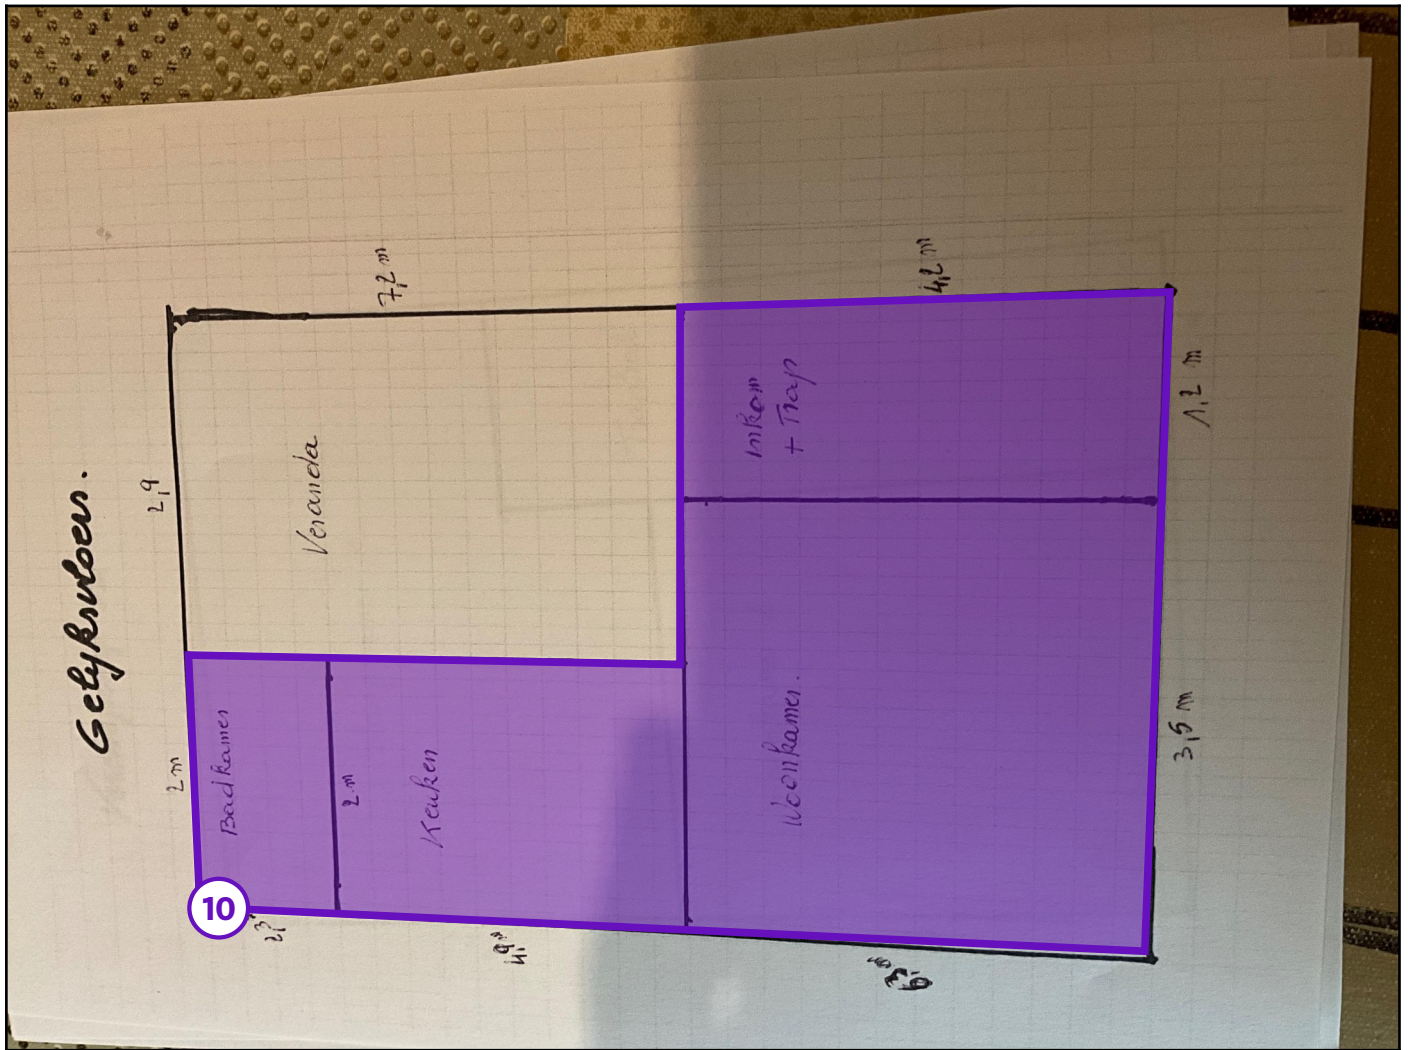
## Plan 1.4: Gelijkvloers kopie

Beschrijving	Type	Actie
10. Dakbedekking woning	Overige ruimte of materiaal	-

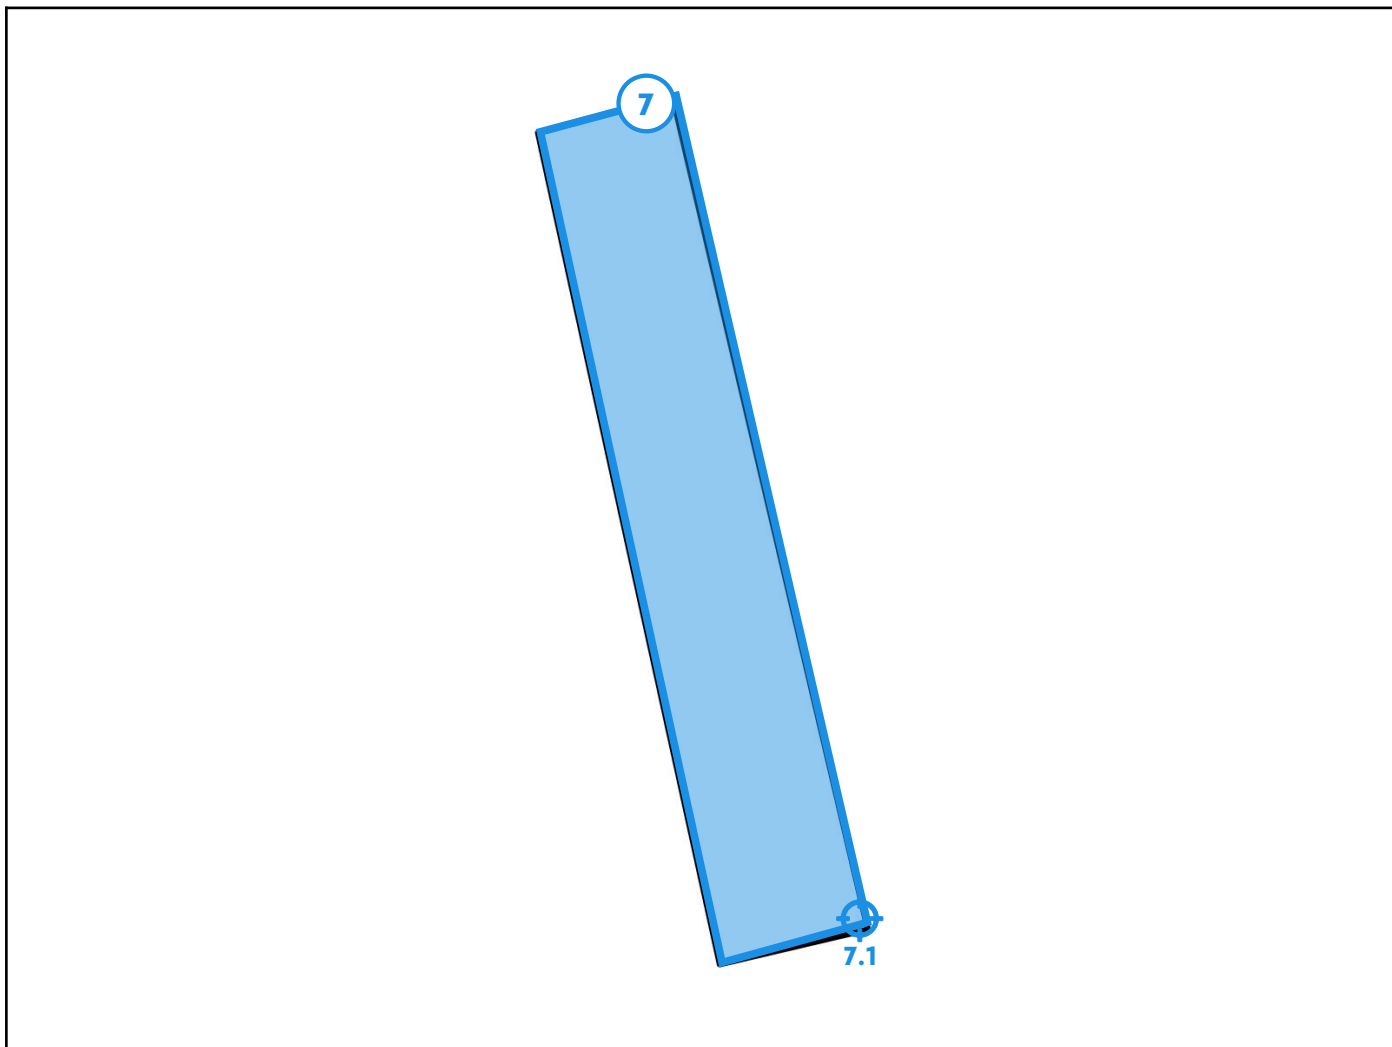
## Plan 3.1: Materiaal opslag

Beschrijving	Type	Actie
7. Golfplaten materiaal opslagruimte	Geen asbest	-
7.1 Code: MM3	Puntmonster	-

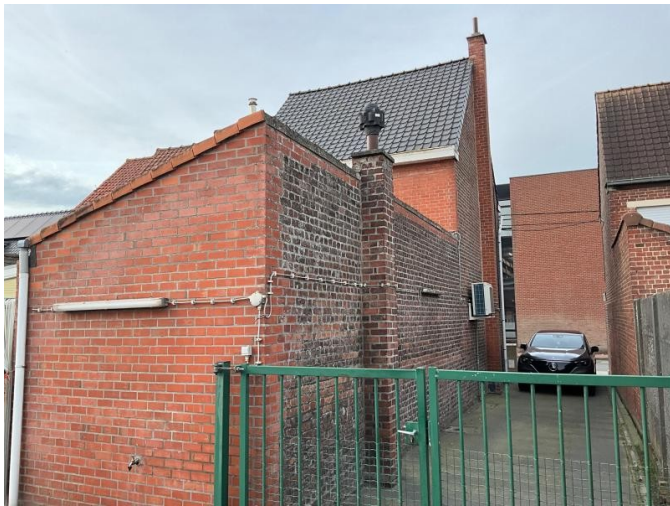
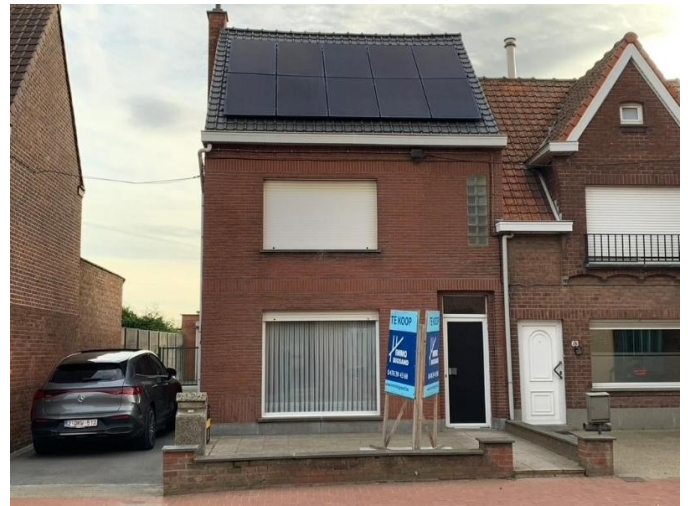
## Fiche 10: Dakbedekking woning

Beschrijving	Notitie	Terug te vinden op plannen
Fiche 10: Dakbedekking woning	Dak met pannen en polycarbonaatplaten	Plan 1.4: Gelijkvloers kopie
Fiche 11: ramen met soepele kit	Ramen zijn van een recent bouwjaar. kit is soepel en/of met rubber	-
Fiche 12: Onderdak woning	Volledig vernieuwd in 2010	Plan 1.3: Verdieping

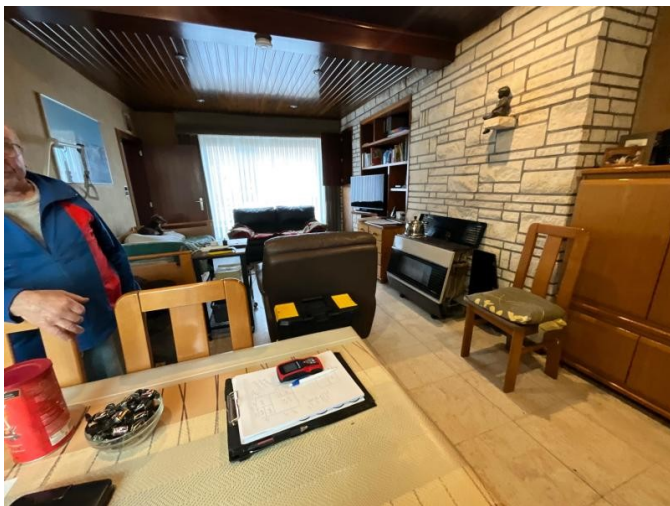
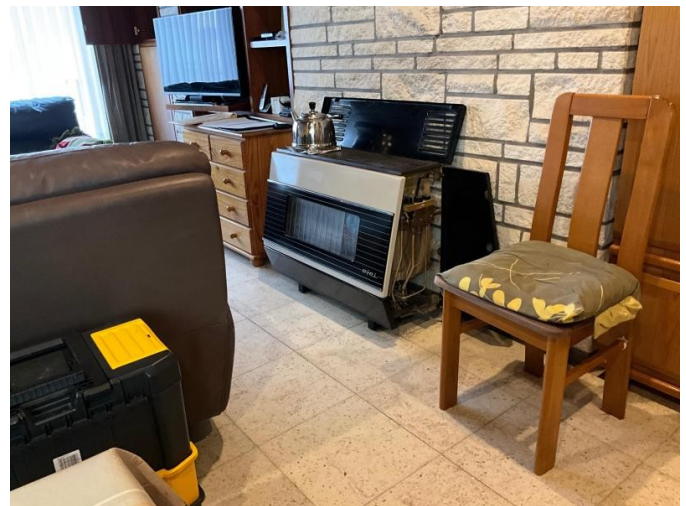
## Fiche 13: Leidingisolatie

Beschrijving	Notitie	Terug te vinden op plannen
Fiche 13: Leidingisolatie	Woning wordt verwarmd met gaskachel en lucht/lucht Warmtepomp	-
Fiche 14: Stookketel	Geen stookketel aanwezig	-
Fiche 15: Liftinfrastructuur	Geen liftinfrastructuur aanwezig	-
