Asbestinventarisatetest

Zegestraat 13, 8650 Houthulst

Attestnummer : 20251210-000460.000

Niet-asbestveilig

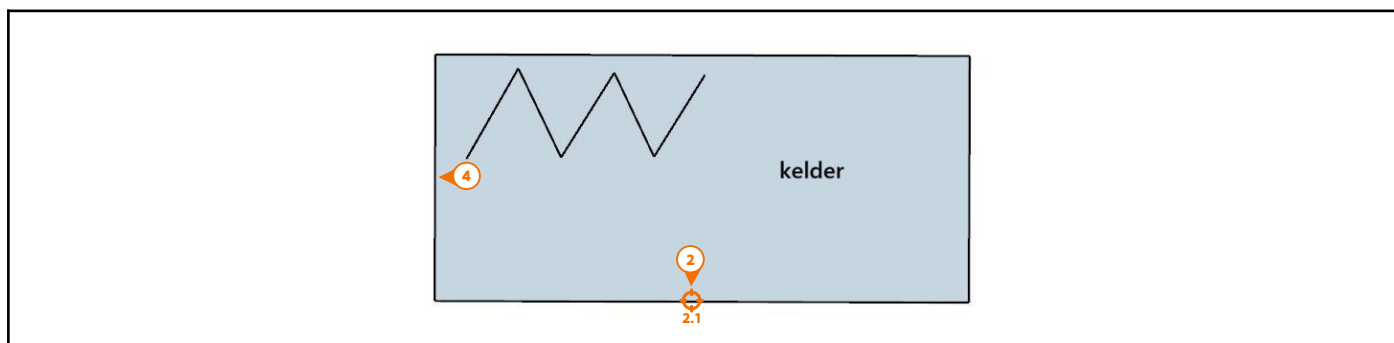
Plan 1.1: Plan kelder

Beschrijving	Type	Actie
2. AC buis kelder	Asbestmateriaal	Verwijderen
2.1 Code: MM09	Puntmonster	-
4. Elektrischekasten & zekeringkasten in bakeliet	Asbestmateriaal	Verwijderen

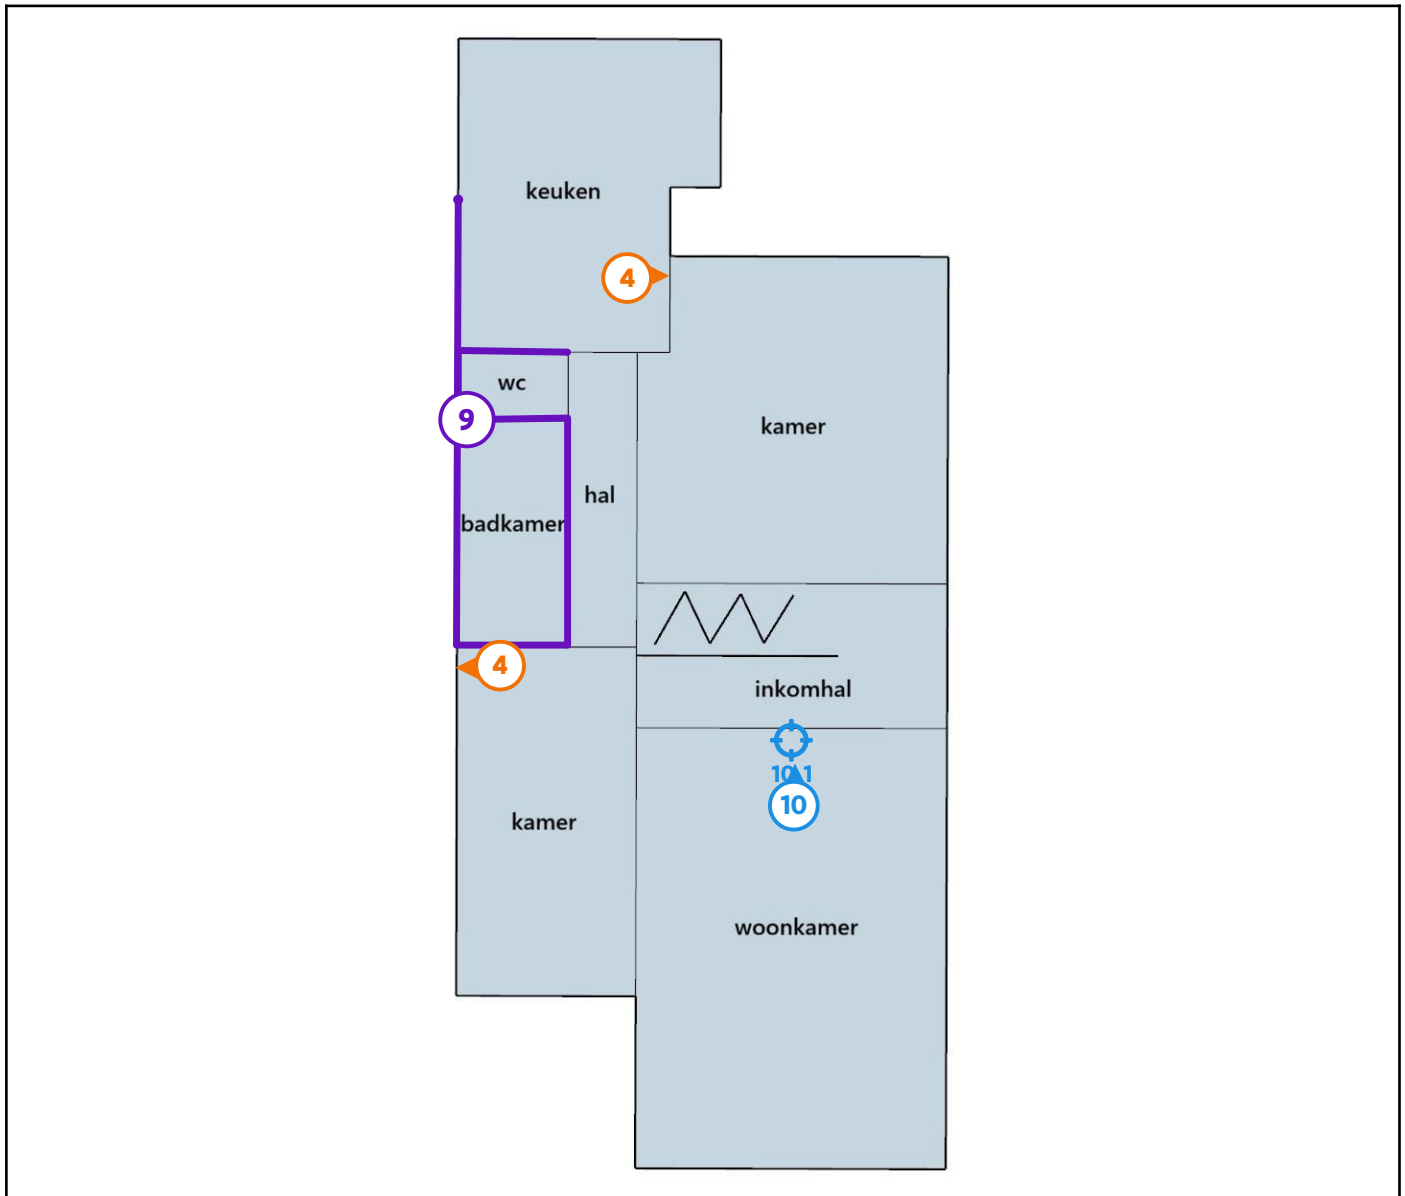
Plan 1.2: Plan gelijkvloers

Beschrijving	Type	Actie
4. Elektriciteitskasten & zekeringkasten in bakeliet	Asbestmateriaal	Verwijderen
9. Lijm laag wandtegels	Advies	-
10. Afdichtingskoord kachel	Geen asbest	-
10.1 Code: MM03	Puntmonster	-

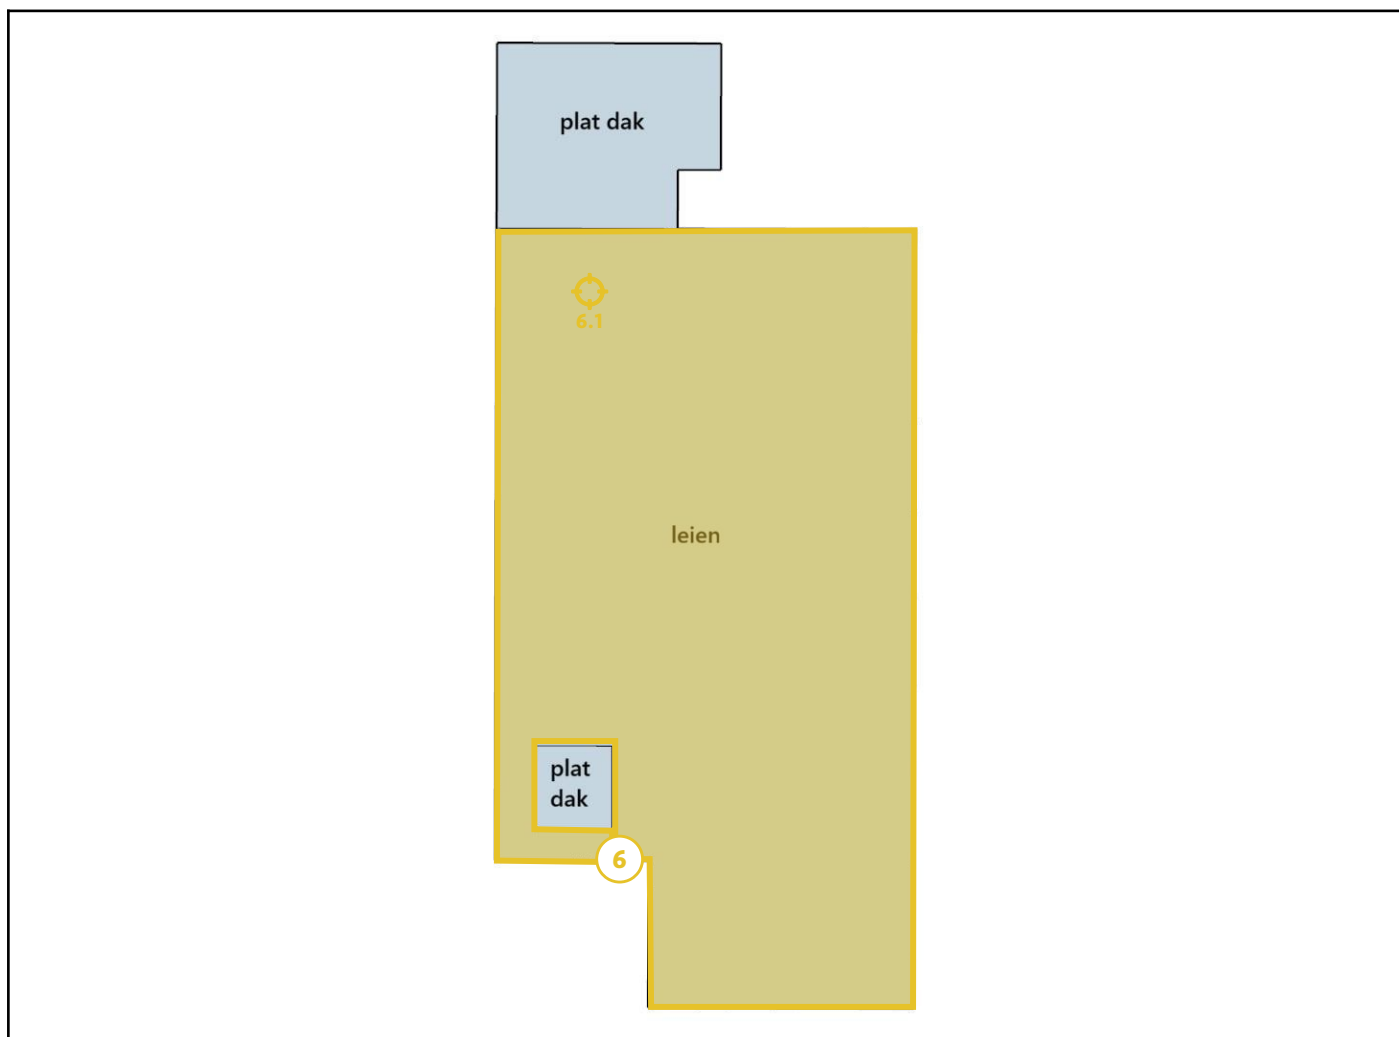
Plan 1.6: Plan daken (onderdak)

Beschrijving	Type	Actie
6. Onderdak in menuiserie	Asbestmateriaal	Zorgvuldig beheren
6.1 Code: MM08	Puntmonster	-

- Eenvoudige handelingen: mag via doe-het-zelf of door werknemer(s) met opleidingsattest eenvoudige handelingen
De menuiserieplaten mogen NIET via doe-het-zelf, maar wel door werkmannen met opleidingsattest via eenvoudige handelingen verwijderd worden.
 - Gebruik steeds PBM's (persoonlijke beschermingsmiddelen) en bevochtig het materiaal voor verwijdering.
 - Beschadig het materiaal niet en gebruik geen machines met hoge snelheid (boor, zaag, slijpmachine, etc.)

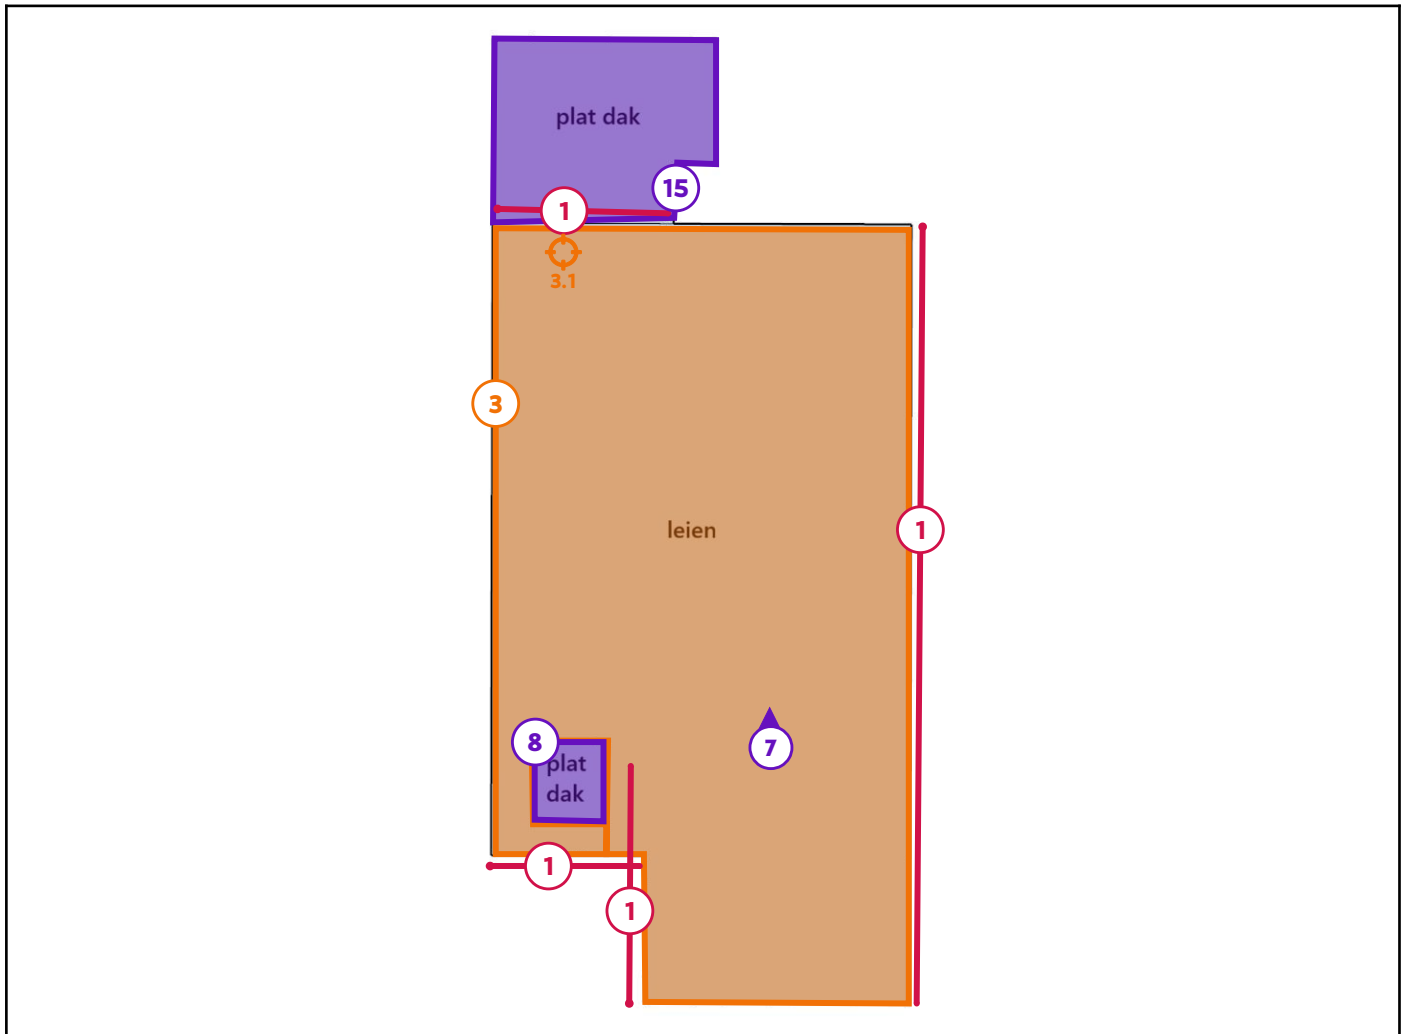
Plan 1.7: Plan daken

Beschrijving	Type	Actie
1. Afval in dakgoten van asbestcementdaken	Asbestmateriaal	Dringend verwijderen
3. Dak in leien	Asbestmateriaal	Verwijderen
3.1 Code: MM06	Puntmonster	-
7. Binnenkant schouw	Beperking	-
8. Plat dak dakkapel	Beperking	-
15. Plat dak in metaal	Overige ruimte of materiaal	-

- Eenvoudige handelingen: mag via doe-het-zelf of door werknemer(s) met opleidingsattest eenvoudige handelingen
Het asbestmateriaal in de dakgoot mag via doe-het-zelf via eenvoudige handelingen verwijderd worden.
- Gebruik steeds PBM's (persoonlijke beschermingsmiddelen) en bevochtig het sediment voor verwijdering.
- Gebruik geen machines die emissie veroorzaken (hogedrukreiniger, bladblazer, enz.)

- Eenvoudige handelingen: mag via doe-het-zelf of door werknemer(s) met opleidingsattest eenvoudige handelingen
De leien mogen via doe-het-zelf via eenvoudige handelingen verwijderd worden.
Met eenvoudige handelingen wordt bijvoorbeeld bedoeld: voorzichtig losschroeven met een schroevendraaier, tang of ander gereedschap zonder de asbesttoepassing te beschadigen.
Verzamel het asbestmateriaal in een luchtdicht dubbel gelaagde verpakking en breng dit naar het containerpark of erkende inzamelaar voor asbest IHM.
- Gebruik steeds PBM's (persoonlijke beschermingsmiddelen) en bevochtig het materiaal voor verwijdering.

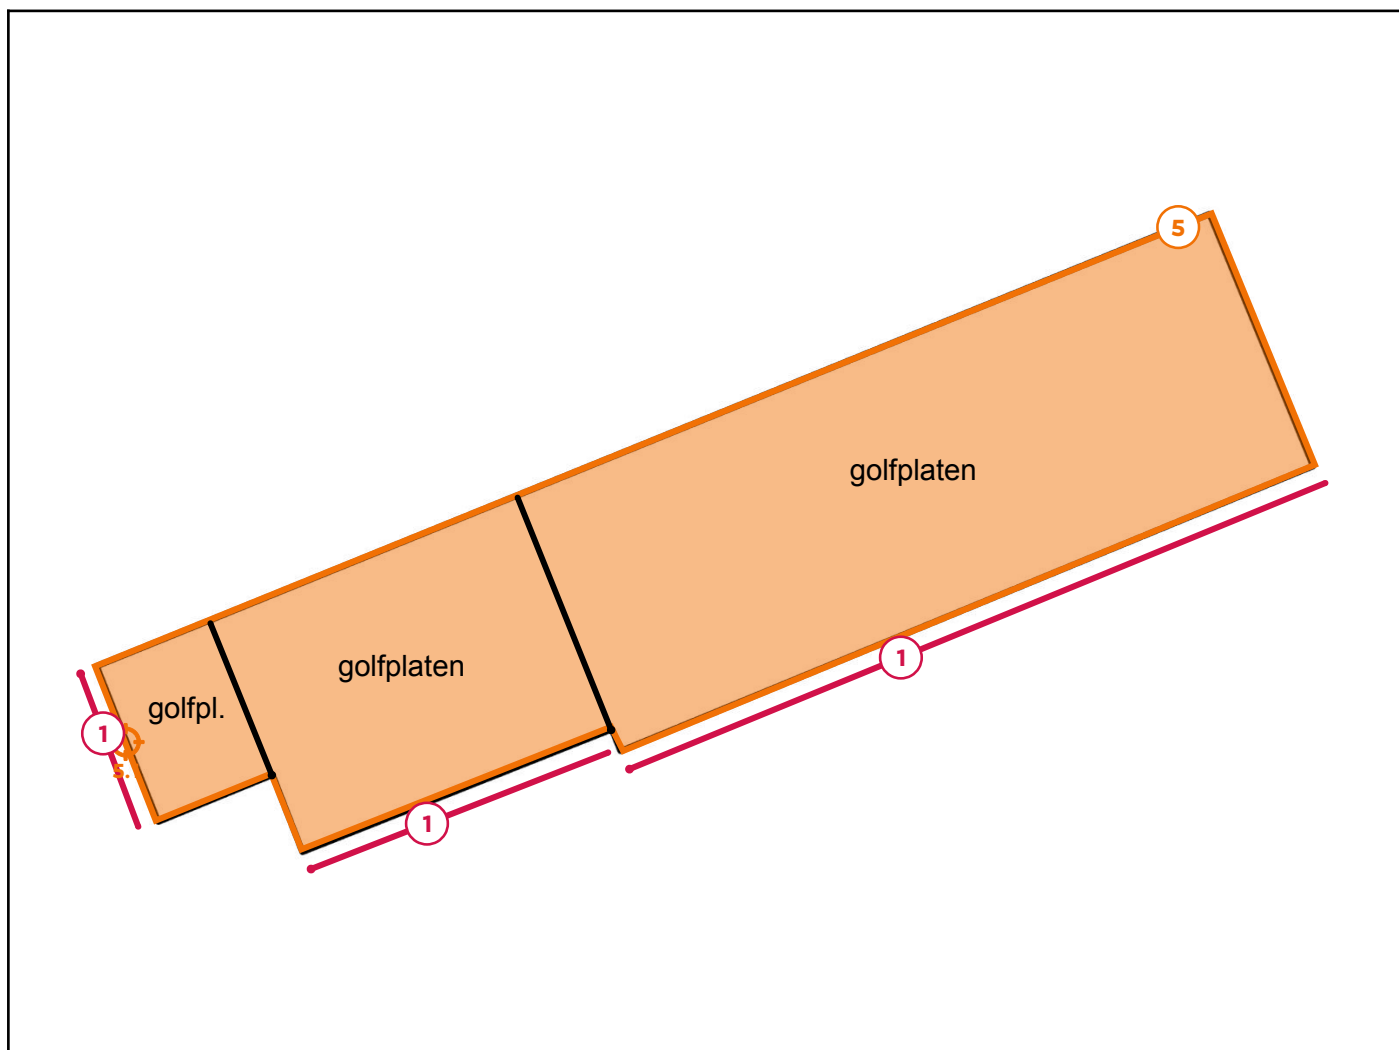
Plan 2.2: Plan daken

Beschrijving	Type	Actie
1. Afval in dakgoten van asbestcementdaken	Asbestmateriaal	Dringend verwijderen
5. Dak bijgebouw in golflaten	Asbestmateriaal	Verwijderen
5.1 Code: MM07	Puntmonster	-

- Eenvoudige handelingen: mag via doe-het-zelf of door werknemer(s) met opleidingsattest eenvoudige handelingen
De golfplaten mogen via doe-het-zelf via eenvoudige handelingen verwijderd worden.
Met eenvoudige handelingen wordt bijvoorbeeld bedoeld: voorzichtig losschroeven met een schroevendraaier, tang of ander gereedschap zonder de asbesttoepassing te beschadigen.
Verzamel het asbestmateriaal in een luchtdicht dubbel gelaagde verpakking en breng dit naar het containerpark of erkende inzamelaar voor asbest IHM.
- Gebruik steeds PBM's (persoonlijke beschermingsmiddelen) en bevochtig het materiaal voor verwijdering.
- Beschadig het materiaal niet en gebruik geen machines met hoge snelheid (boor, zaag, slijpmachine, etc.)
