Asbestinventarisatetest

Slijpstraat 2, 8650 Houthulst

Attestnummer : 20260316-000575.000

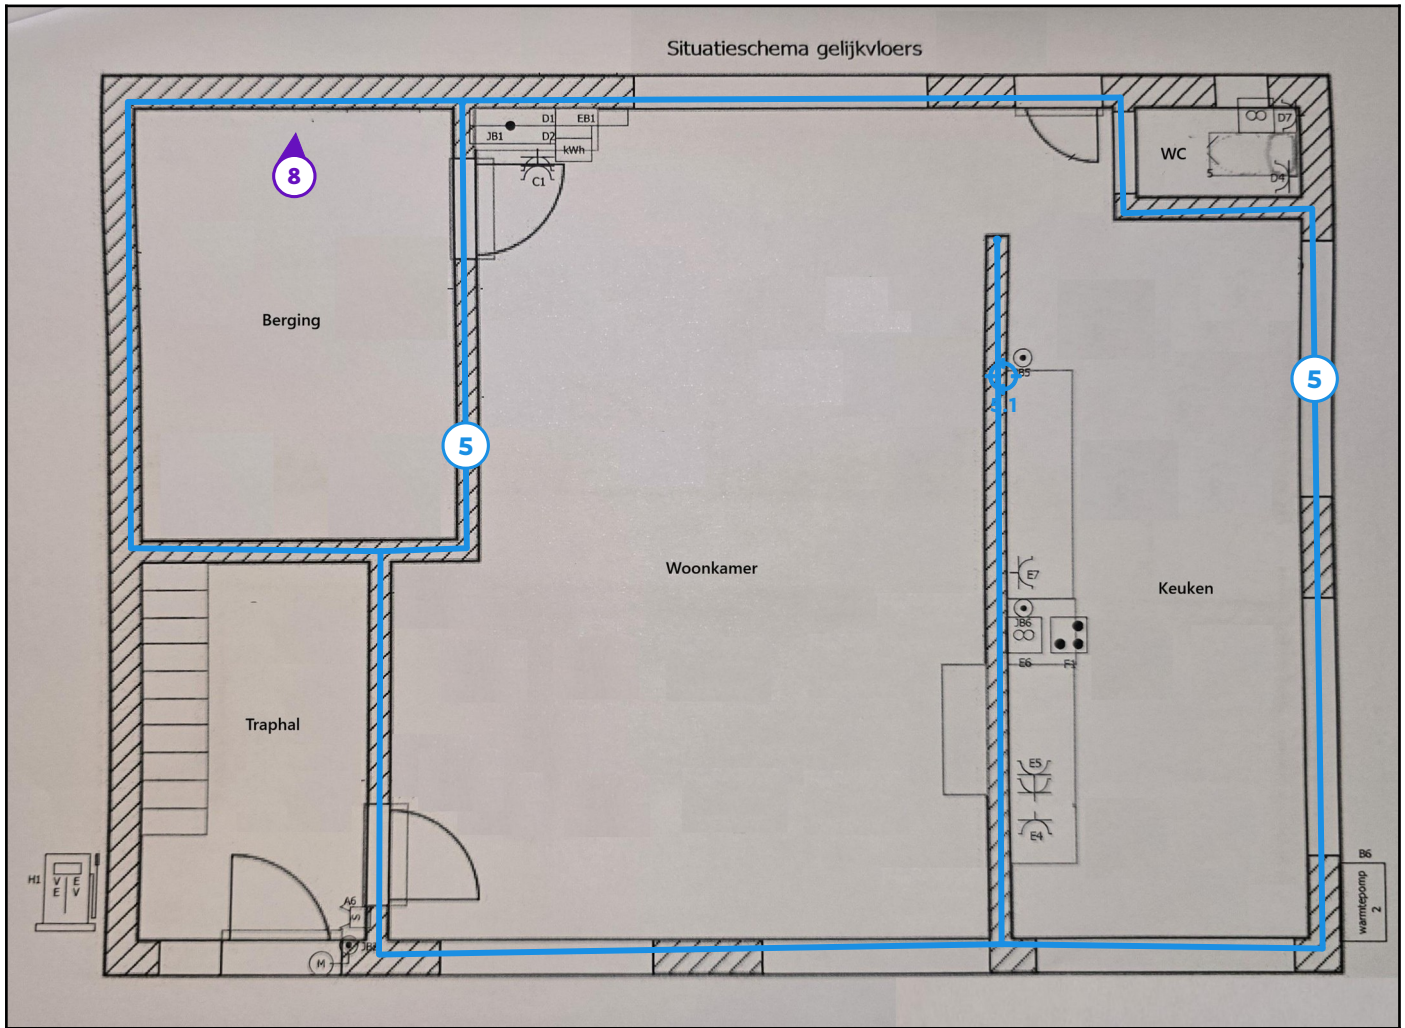
Plan 1.1: Plan gelijkvloers

Beschrijving	Type	Actie
5. Pleisterwerk muur	Geen asbest	-
5.1 Code: MM01	Mengmonster	-
8. Stookolieketel	Overige ruimte of materiaal	-

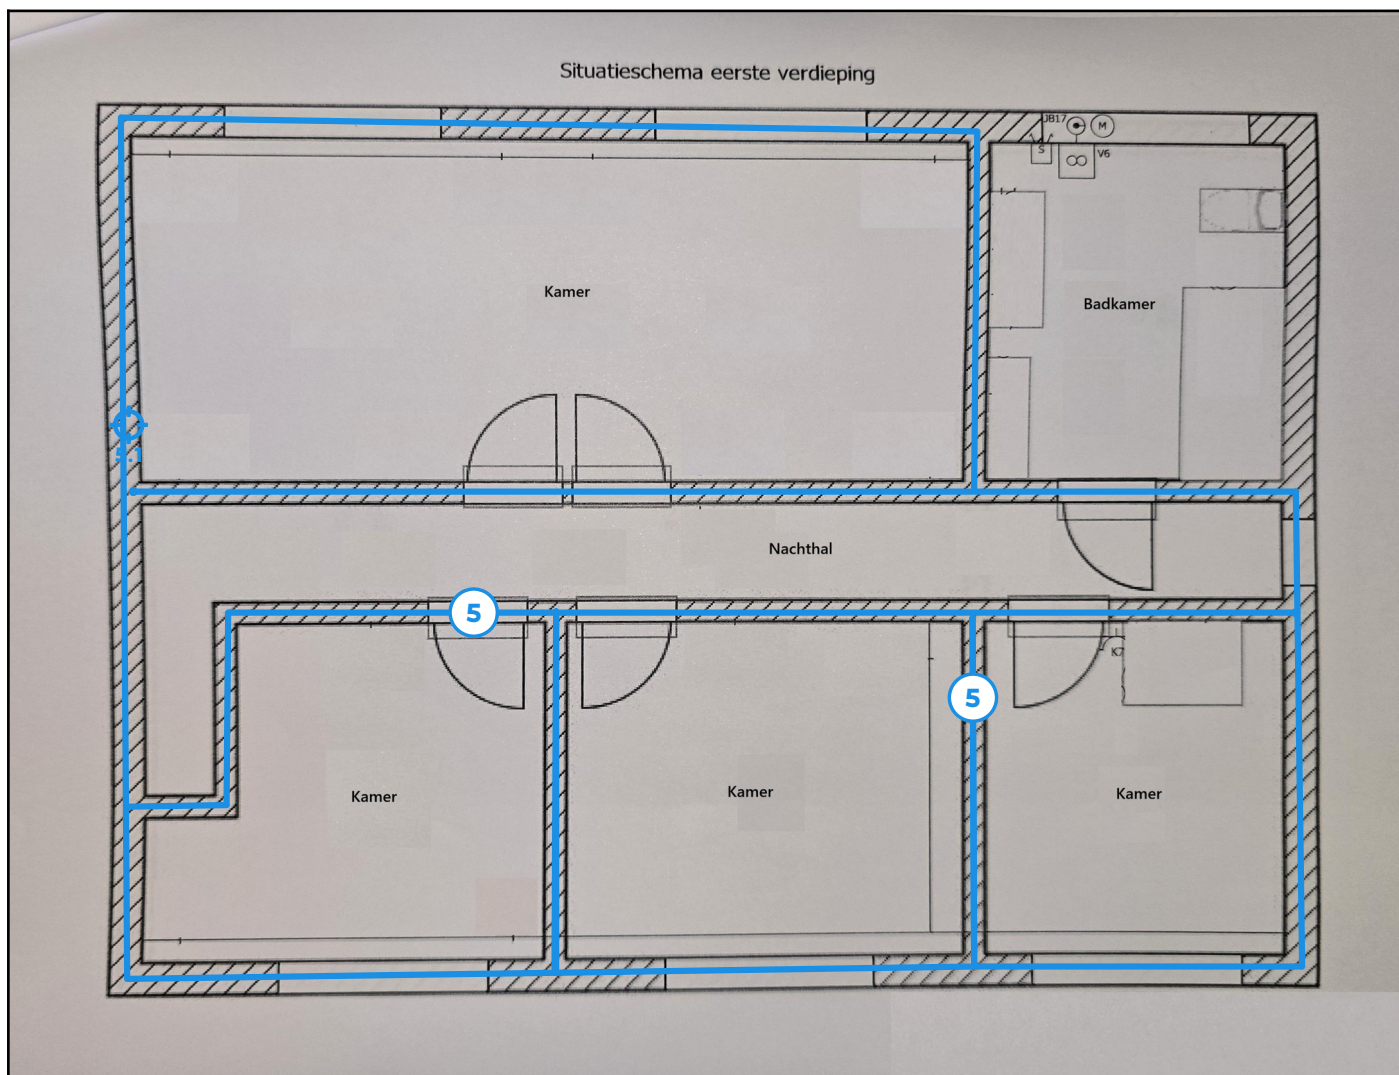
Plan 1.2: Plan verdieping

Beschrijving	Type	Actie
5. Pleisterwerk muur	Geen asbest	-
5.1 Code: MM01	Mengmonster	-

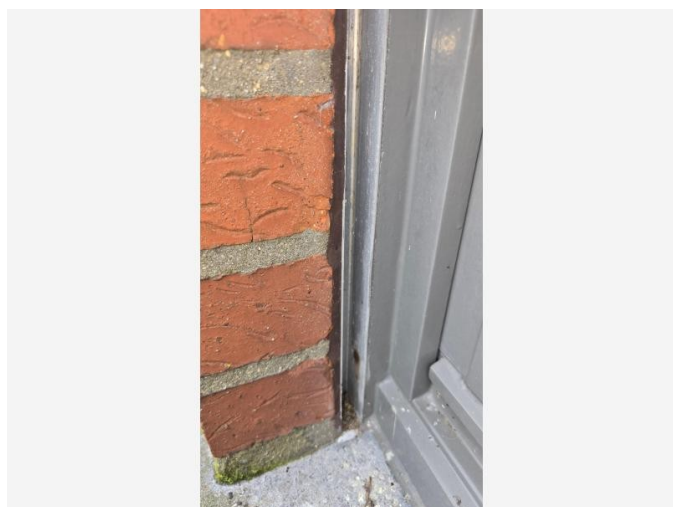
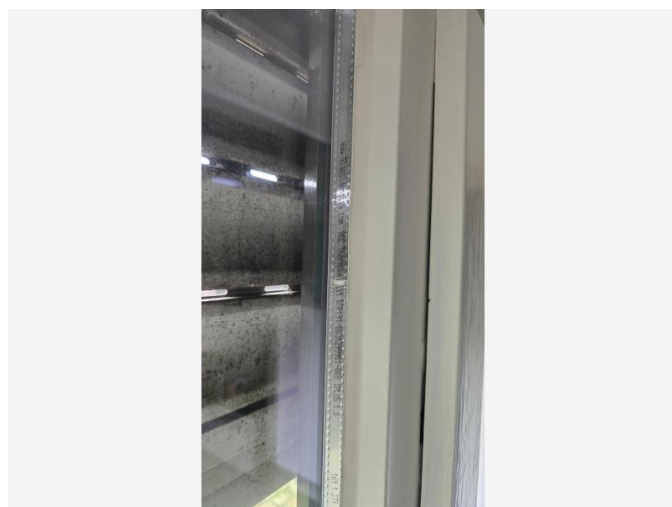
Beschrijving	Notitie	Terug te vinden op plannen
Fiche 7: Afdichtingsmateriaal aan schrijnwerk	Dit omvat alle ramen en deuren. Er is een afdichting tussen profiel en gevel uit silicone. De afdichting tussen raamprofiel en beglazing is eveneens niet-asbestverdacht.	-
Fiche 8: Stookolieketel	Fabricagejaar 2013	Plan 1.1: Plan gelijkvloers
Fiche 9: Dakbedekking in dakpannen	-	Plan 1.5: Plan dak

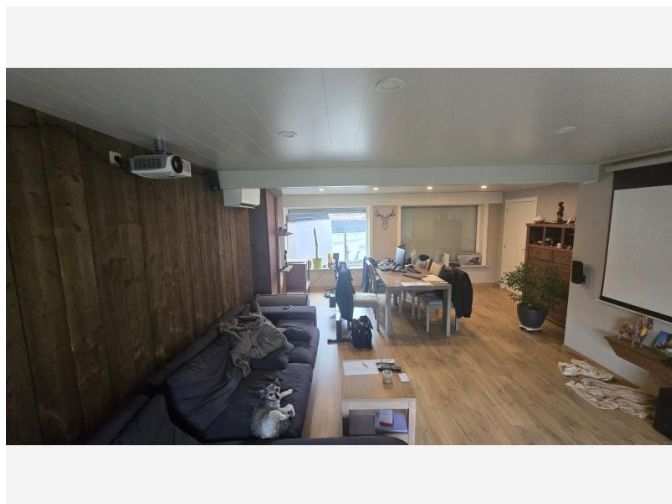
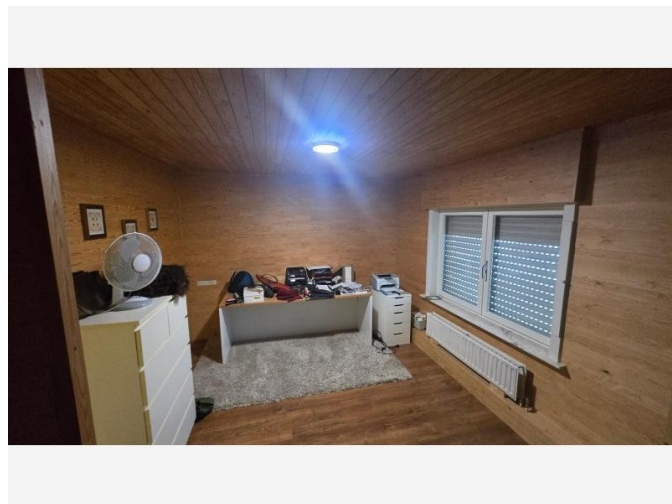
Beschrijving	Notitie	Terug te vinden op plannen
Fiche 10: Leidingisolatie	-	-
Fiche 11: Liftinfrastructuur	-	-
Fiche 12: Pleisterwerk plafond	Het plafond is overal afgewerkt met houten/kunststoffen latten.	-
