# Asbestinventarisatetest

71007A0067/00M000

Attestnummer : **20260607-000155.000**

**Asbestveilig** (maar mogelijk niet asbestvrij)

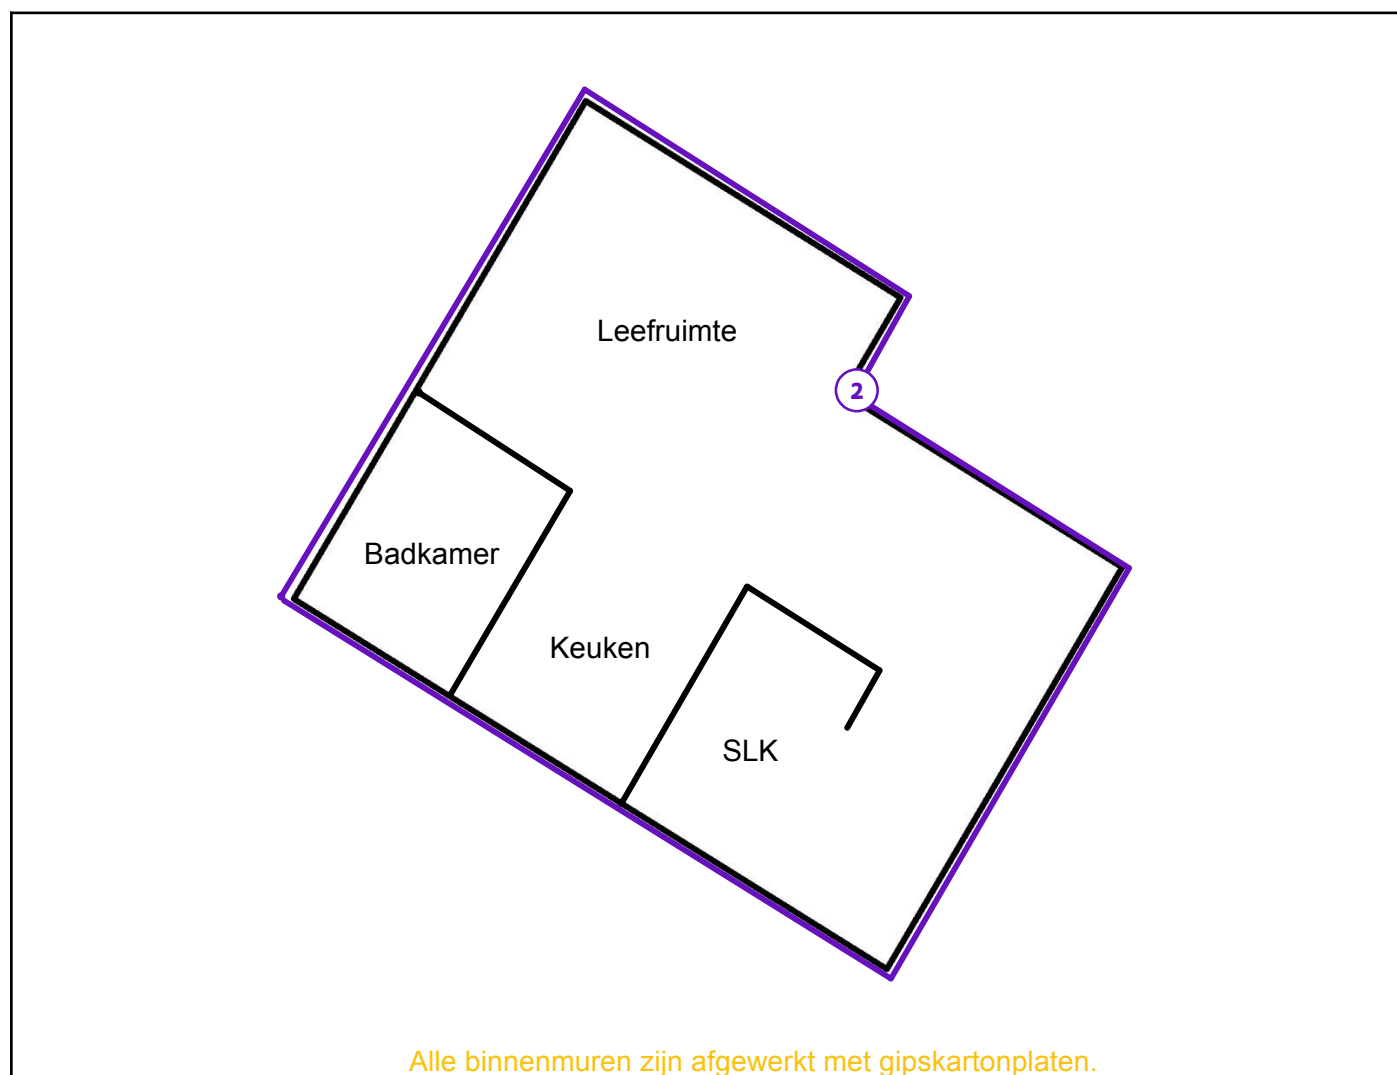
## Plan 1.1: GV-wanden

| Beschrijving | Type | Actie |
|---|---|---|
| 2. Cementen smeerlaag - buitengevels | Overige ruimte of materiaal | - |

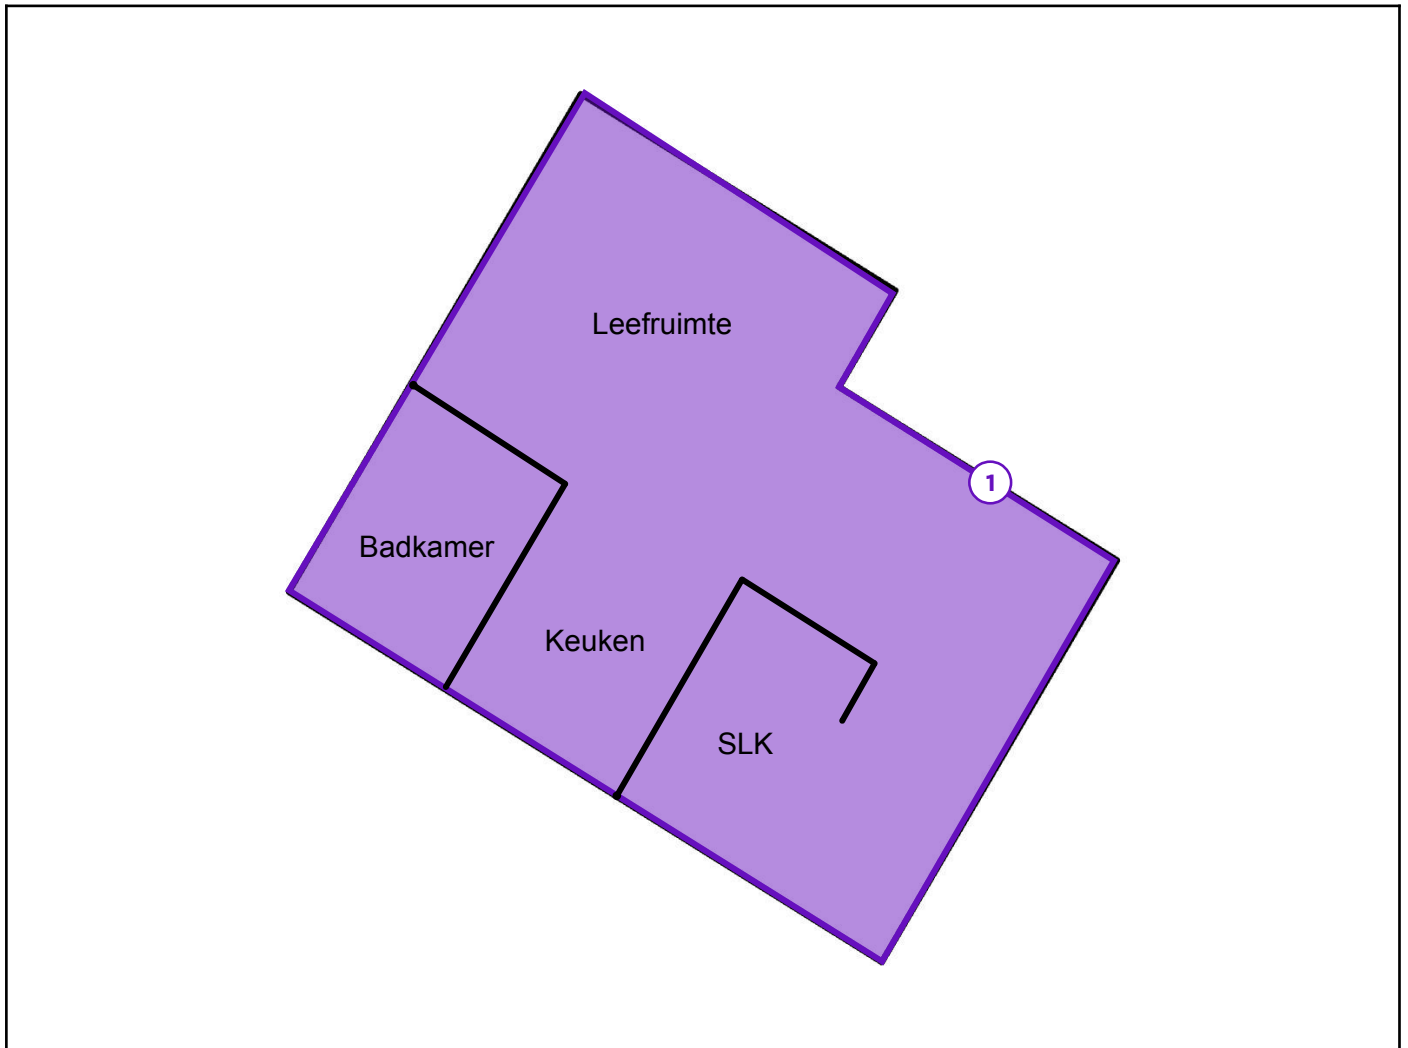
## Plan 1.2: GV-plafond

| Beschrijving | Type | Actie |
|---|---|---|
| 1. Gipskartonplaten - wanden/plafonds ganse woning | Advies | - |
