# Asbestinventarisatetest

Sint-Bernardsesteenweg 487, 2660 Antwerpen

Attestnummer : 20260522-000039.000

Uitgegeven op : 22.05.2026

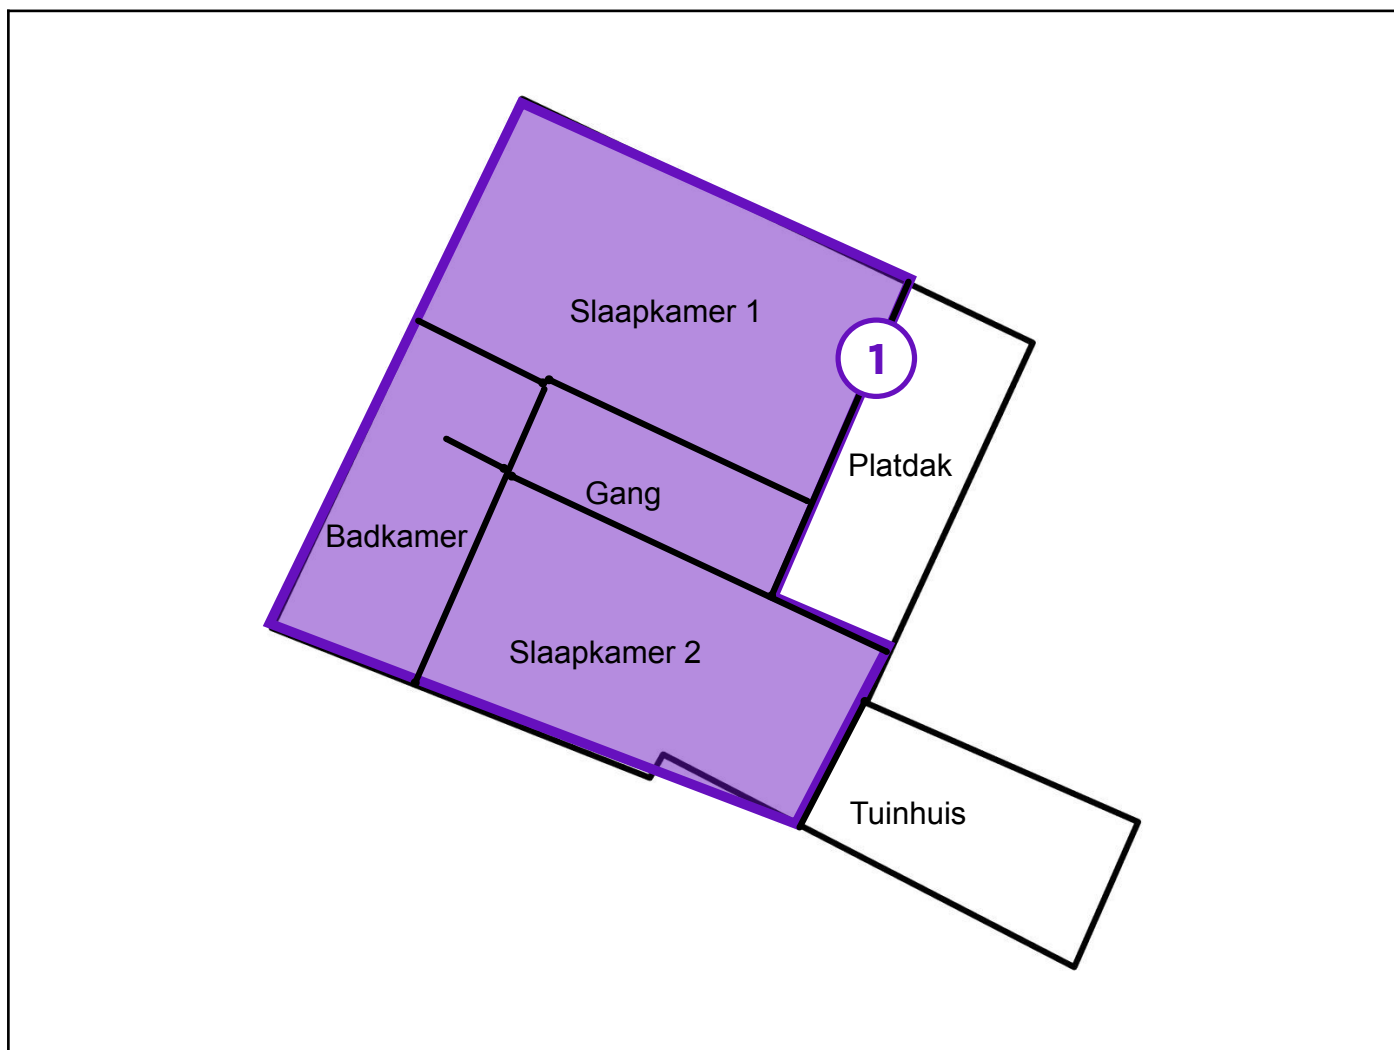
## Plan 1.2: 1ste verdieping

| Beschrijving | Type | Actie |
|--|---|---|
| 1. Plafonds bestaande uit voorzetpanelen | Advies | - |
