Asbestinventarisatetest

Wildertse Duintjes 10, 2910 Essen

Attestnummer : 20260623-000432.000

Uitgegeven op : 23.06.2026

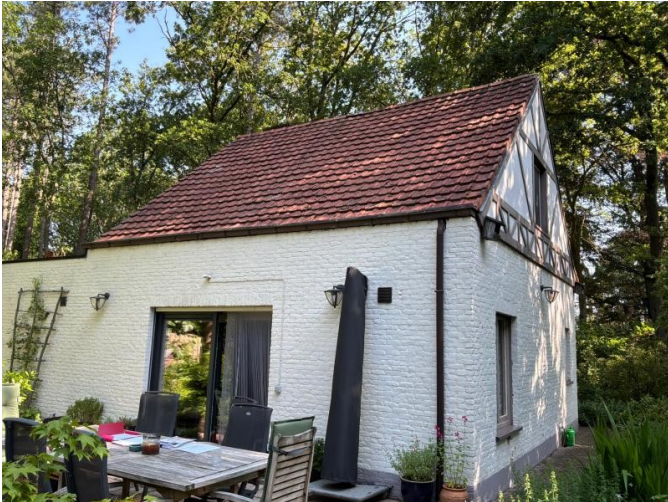
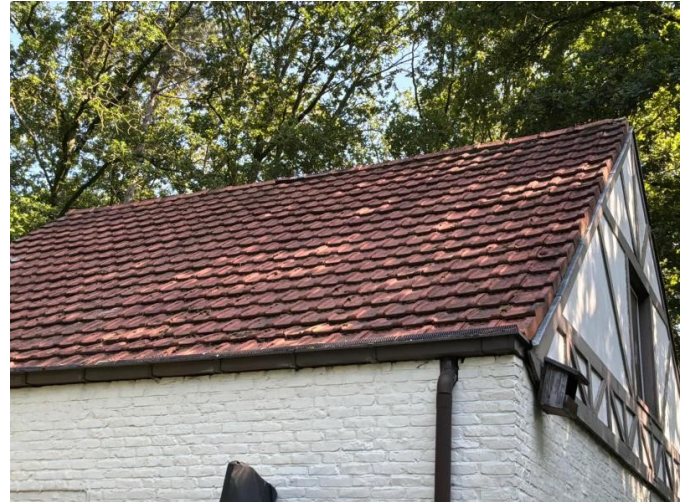
Fiche 13: Dakbedekking bestaande uit pannen (niet verdacht)	De dakbedekking is niet-asbestverdacht.	Plan 1.8: Dak(en) Plan 5.4: Dak Kippenhok
Fiche 14: Dakbedekking bestaande uit stalen/metalen platen	De dakbedekking is niet-asbestverdacht.	Plan 4.3: Dak Houtopslag
Fiche 15: CV-ketel (modern - niet verdacht)	De moderne CV-ketel bevat geen asbesthoudende materialen volgens visuele vaststelling & expertise.	Plan 1.1: Gelijkvloers
Fiche 16: Dakbedekking bestaande uit EPDM (niet verdacht)	De (bovenlaagse) dakbedekking (EPDM) bevat geen asbesthoudende materialen volgens visuele vaststelling & expertise. Indien de situatie wijzigt door bv. afbraak of renovatie is het aangewezen om bijkomend (destructief) onderzoek uit te voeren met extra staalname om de aanwezigheid van asbest (eventuele onderlaag) uit te sluiten.	Plan 1.8: Dak(en)

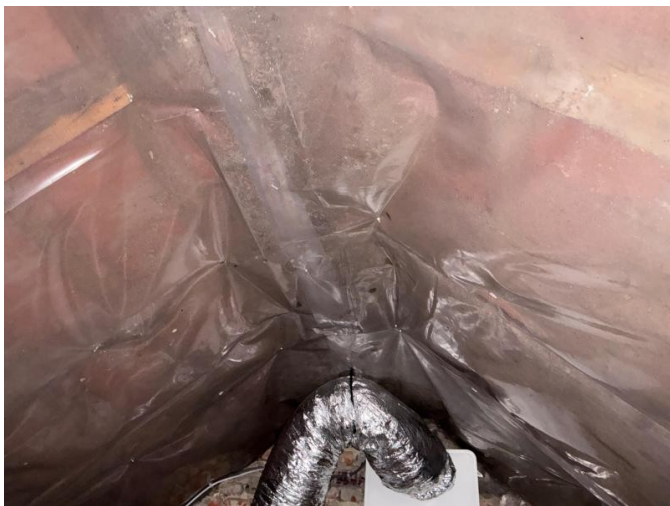
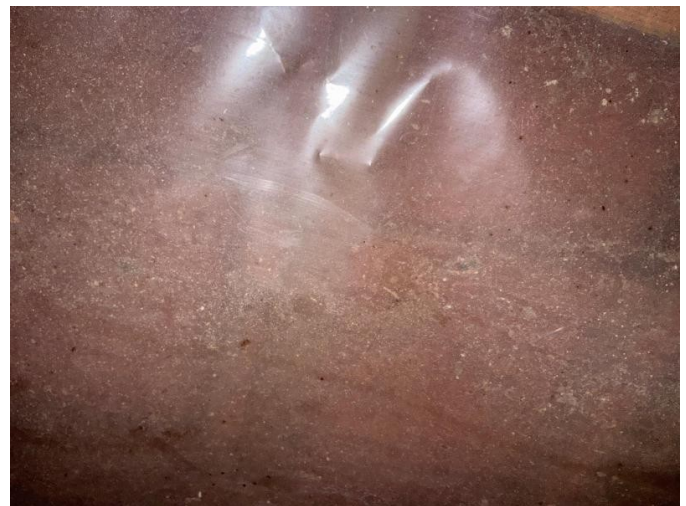
Beschrijving	Notitie	Terug te vinden op plannen
Fiche 17: Liftinfrastructuur (niet aanwezig)	Er is geen liftinfrastructuur aanwezig op de inspectielocatie.	-
Fiche 18: Leidingisolatie (niet aanwezig)	Er is geen asbestverdachte leidingisolatie aanwezig.	-
Fiche 19: Onderdak (niet aanwezig)	Er is geen te onderzoeken onderdak aanwezig op de inspectielocatie.	Plan 1.7: Onderdak
