# Asbestinventarisatetest

Edenlaan 5, 2610 Antwerpen

Attestnummer : 20250302-000115.001

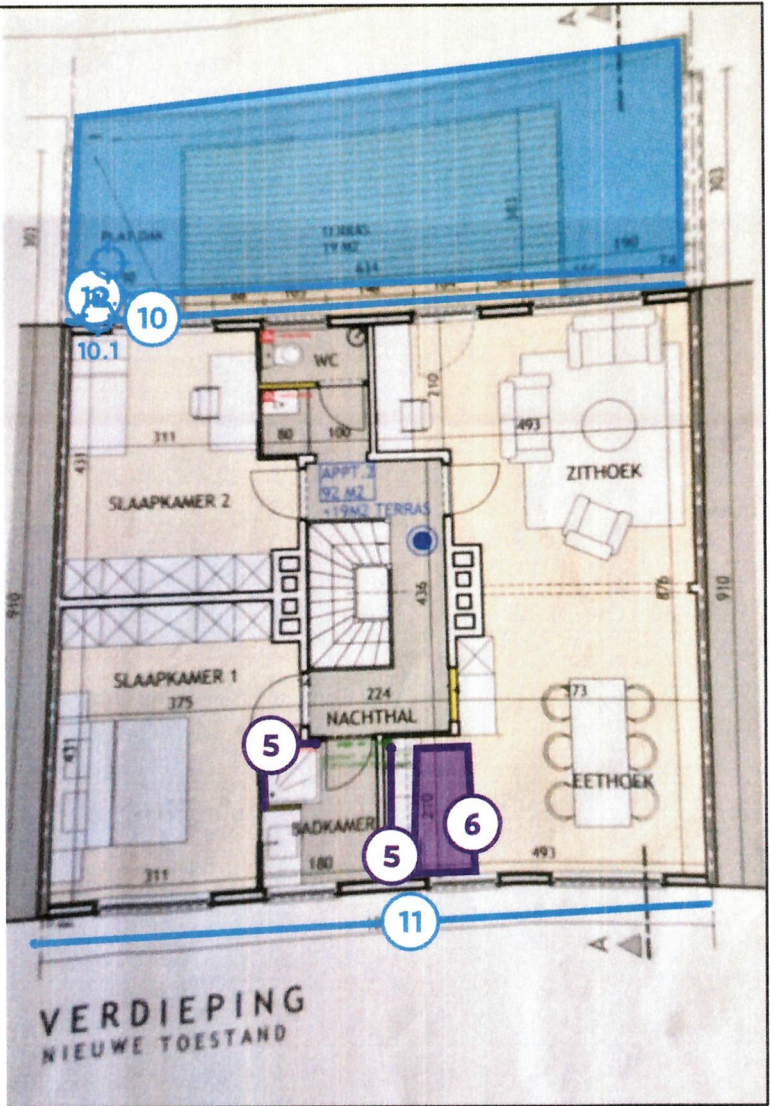
# Plan 1.2: Verdieping

Overall valse plafonds aanwezig  
Overall valse wanden excl wandtegels  
douche en bij de de keuken  
overall op v1 laminaat aanwezig  
(excl badkamer en keuken)
