# Asbestinventarisatetest

Peechoopstraat 76, 1770 Liedekerke

Attestnummer : 20260612-000259.000

**Niet-asbestveilig**

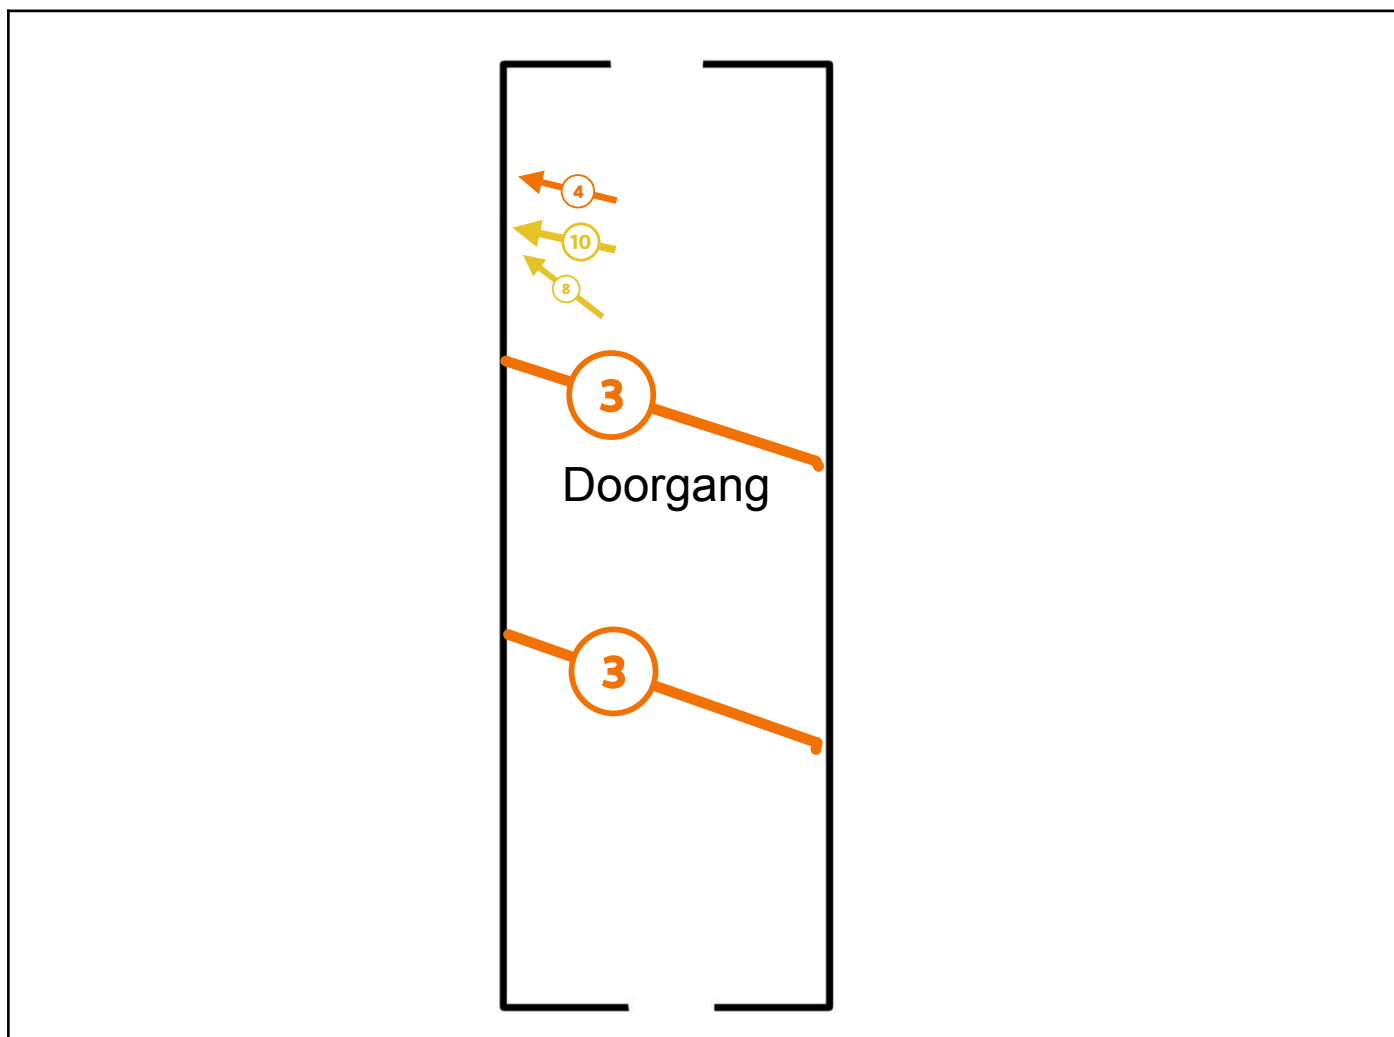
## Plan 1.4: Grondplan doorgang

| Beschrijving | Type | Actie |
|---|---|---|
| 10. Elektrische teller | Asbestmateriaal | Zorgvuldig beheren |

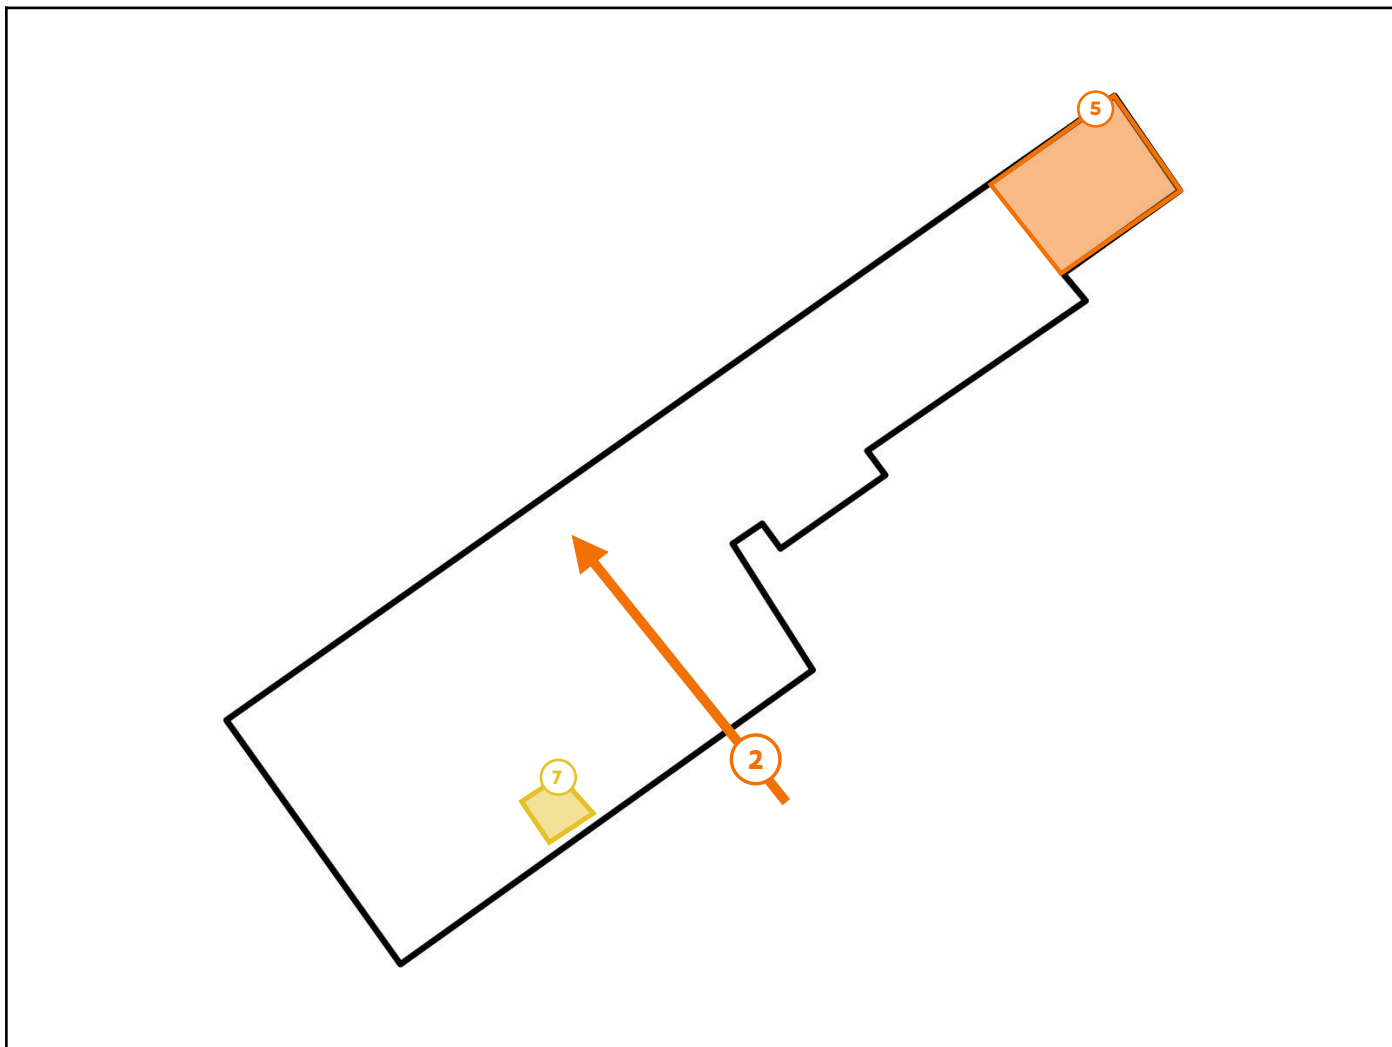
## Plan 1.10: Woning plan

| Beschrijving | Type | Actie |
|---|---|---|
| 7. Afwerking schouw | Asbestmateriaal | Zorgvuldig beheren |

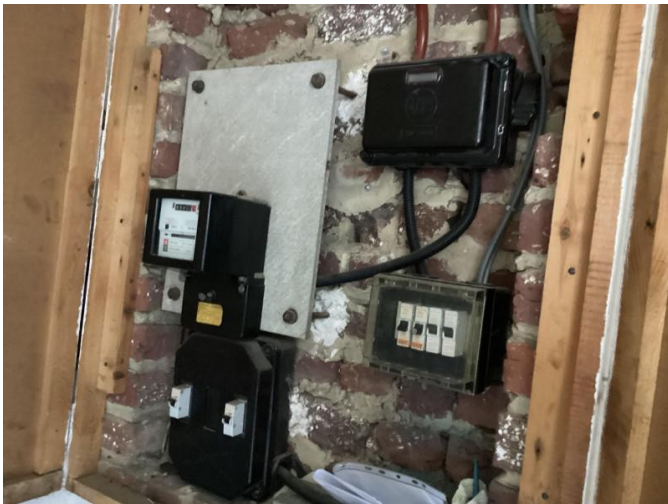
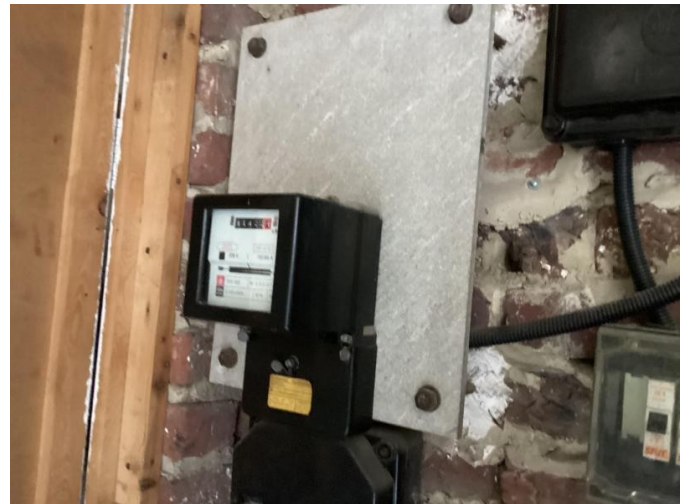
| Opmerking | De hoeveelheid is een zo nauwkeurig mogelijke opmeting. Hieraan kunnen evenwel geen rechten worden ontleend. |

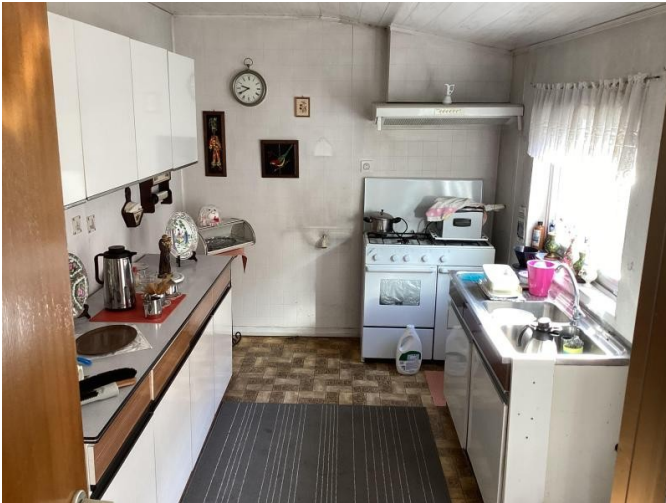
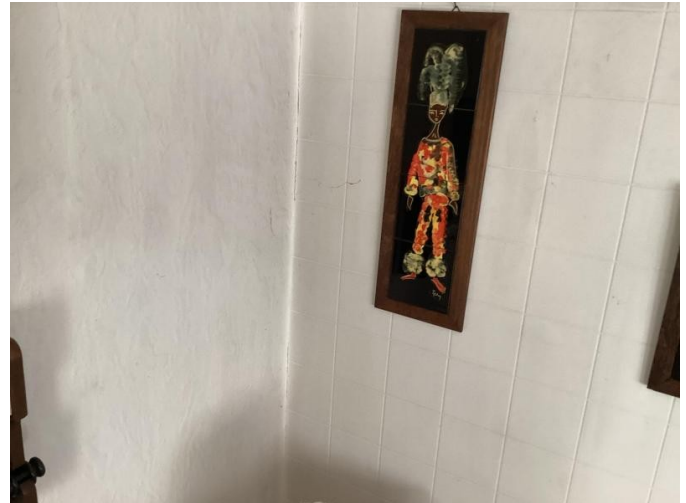
| Basis voor advies | De asbestdeskundige beoordeelt het materiaal als niet-asbestverdacht. |

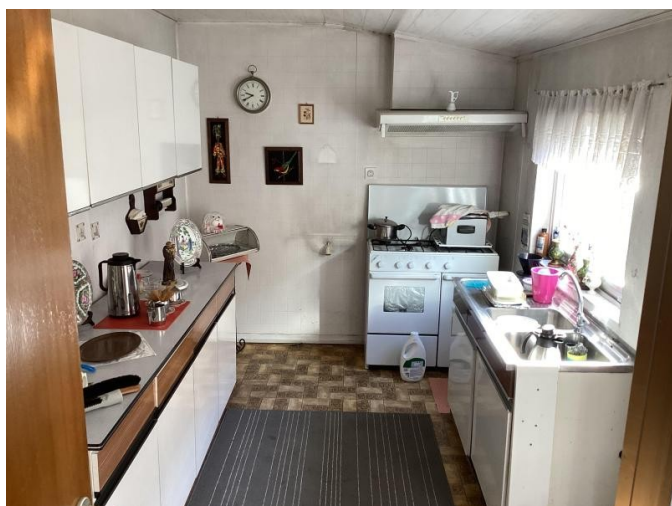
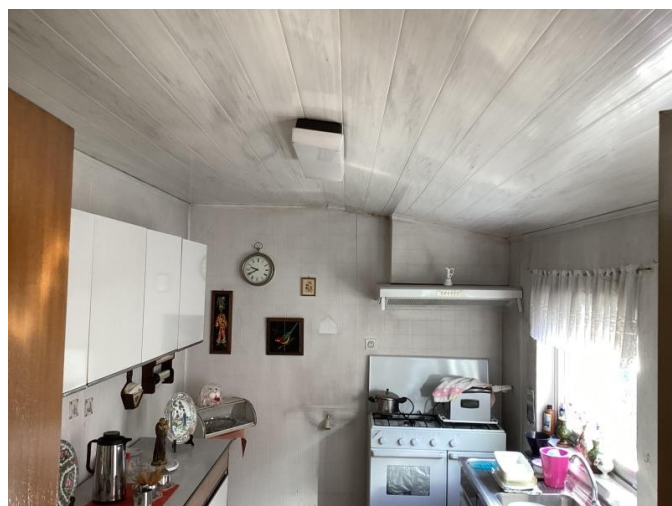
| Basis voor advies | De asbestdeskundige beoordeelt het materiaal als niet-asbestverdacht. |
