Asbestinventarisatattest

Ninoofsesteenweg 99, 9450 Haaltert

Attestnummer : 20260323-000180.000

Uitgegeven op : 23.03.2026

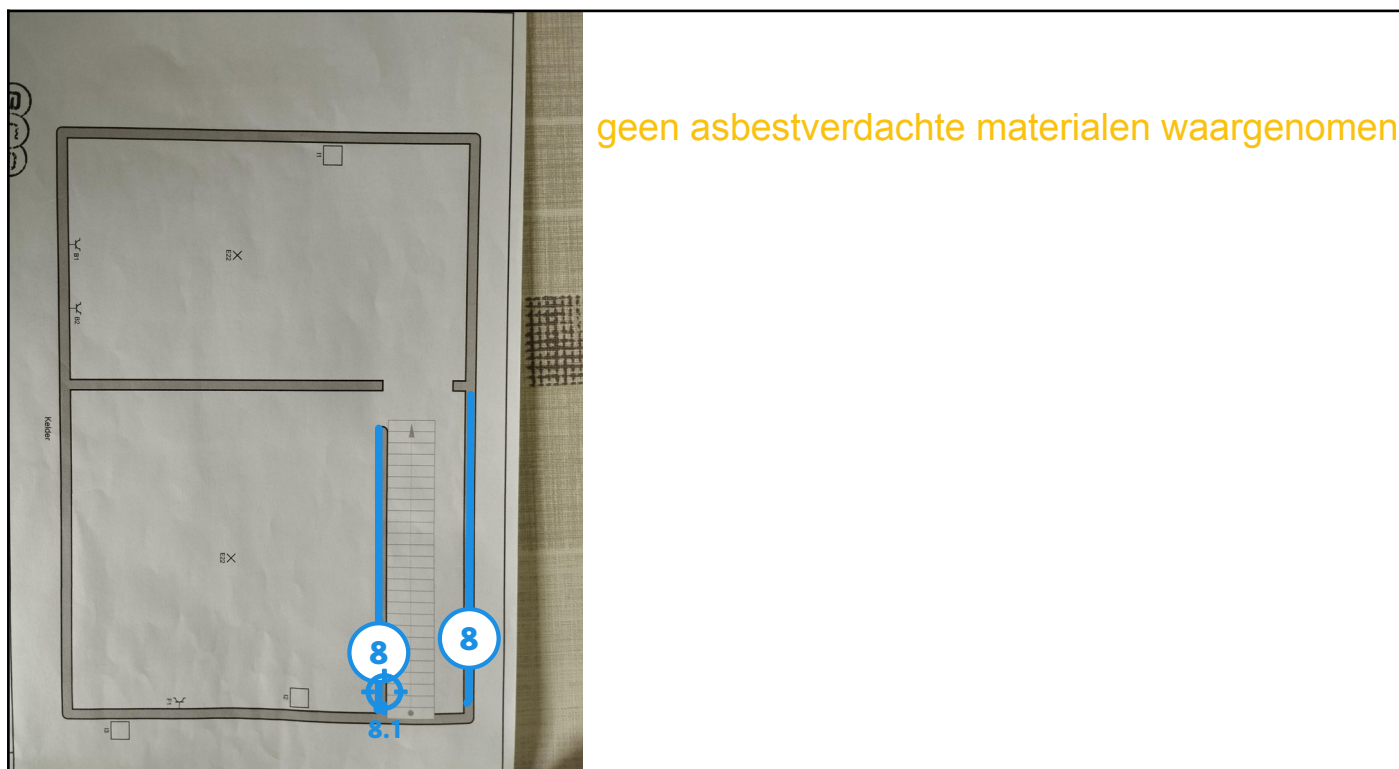
Plan 1.1: kelder

Beschrijving	Type	Actie
3. kelder	Advies	-
8. Muurpleister	Geen asbest	-
8.1 Code: 1	Mengmonster	-

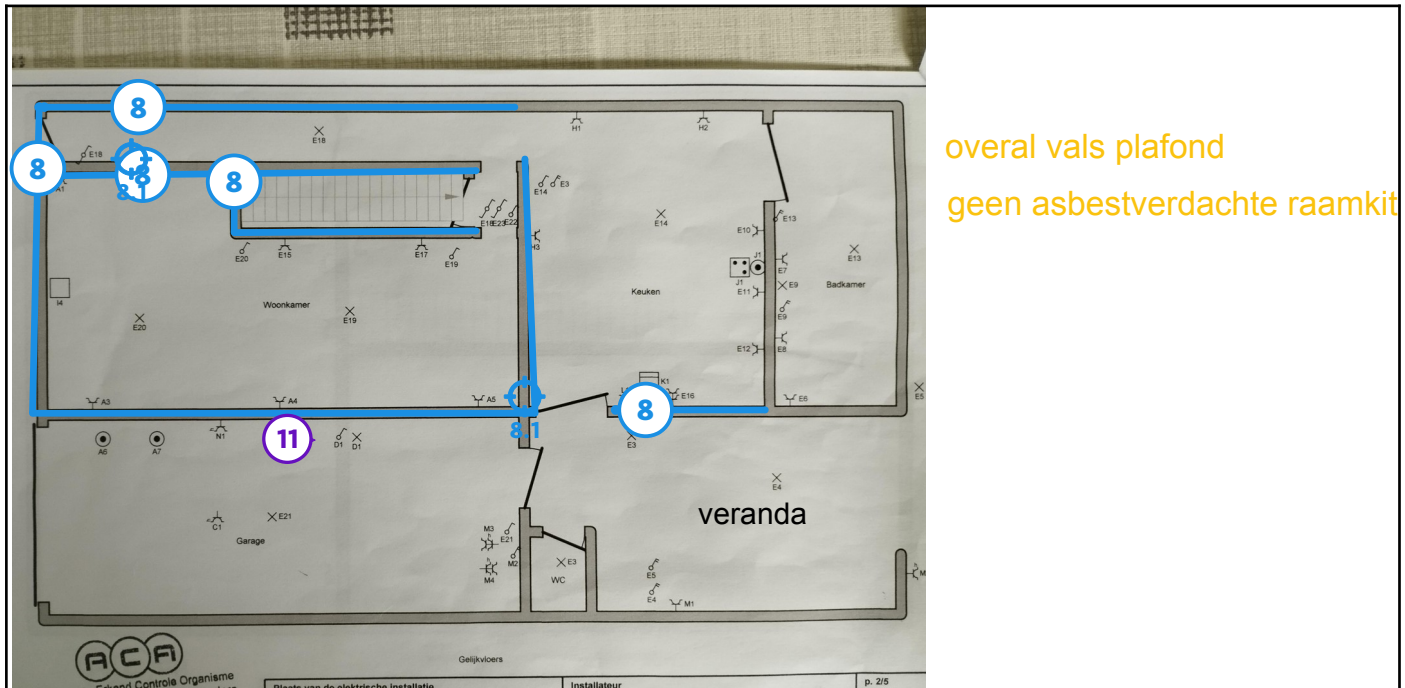
Plan 1.2: gelijkvloers

Beschrijving	Type	Actie
4. Valse plafonds	Advies	-
8. Muurpleister	Geen asbest	-
8.1 Code: 1	Mengmonster	-
11. CV Ketel	Overige ruimte of materiaal	-
12. Kit niet verdacht (visueel vastgesteld)	Overige ruimte of materiaal	-

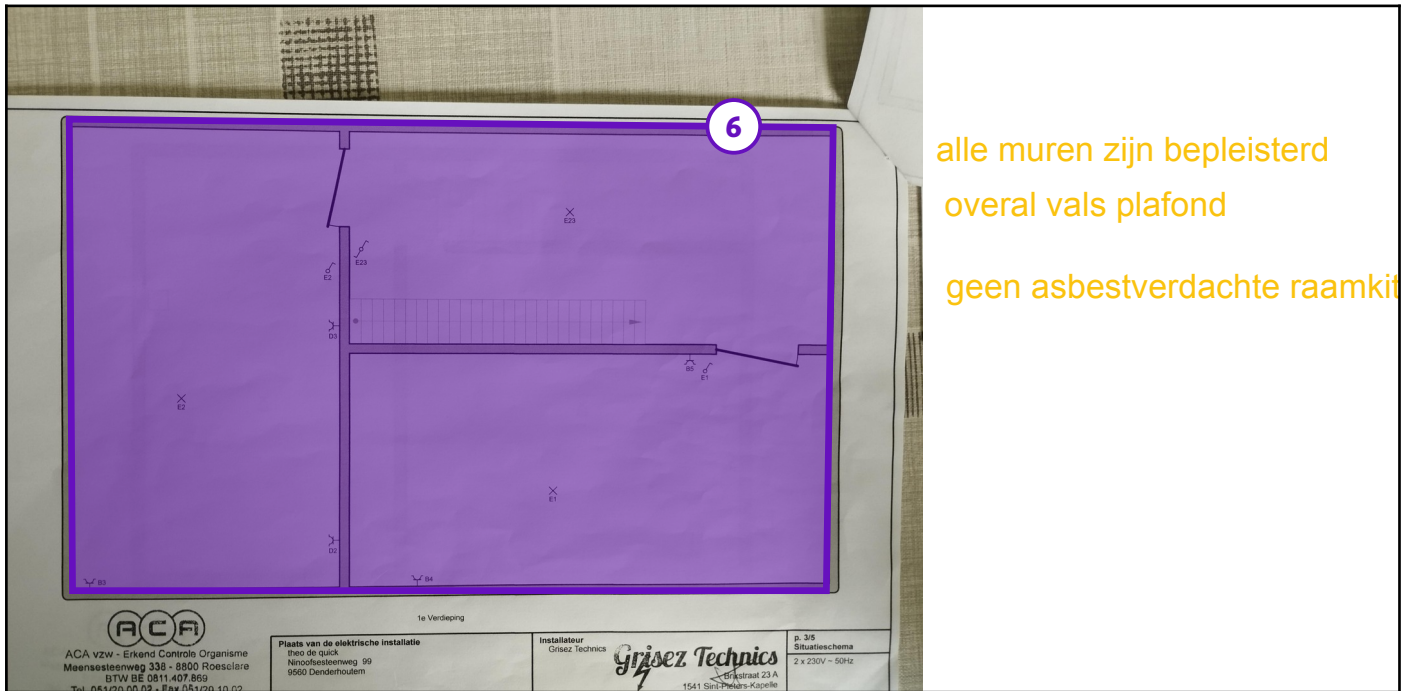
Plan 1.3: 1e verdieping

alle muren zijn bepleisterd
overal vals plafond
geen asbestverdachte raamkit

Beschrijving	Type	Actie
4. Valse plafonds	Advies	-
6. vloerzeilen 1e verdieping	Advies	-
8. Muurpleister	Geen asbest	-
12. Kit niet verdacht (visueel vastgesteld)	Overige ruimte of materiaal	-

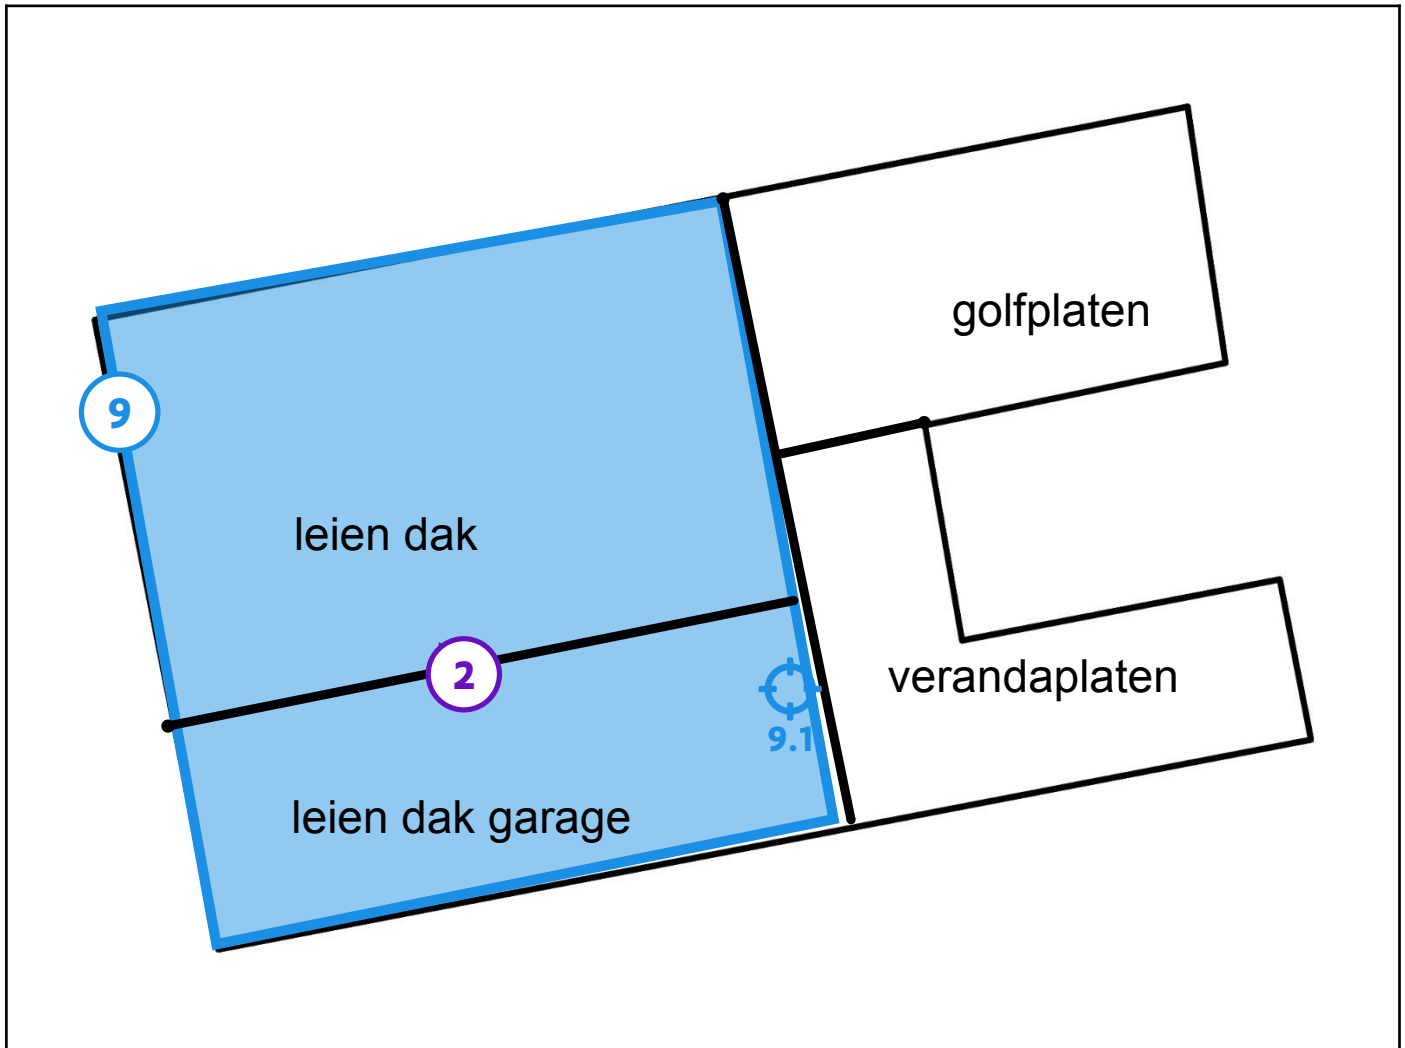
Plan 1.4: Hoofdgebouw plan dak

Beschrijving	Type	Actie
2. Schouw op het dak (beperkingsfiche)	Beperking	-
9. Dak en gevelleien (met staalname)	Geen asbest	-
9.1 Code: 2	Puntmonster	-

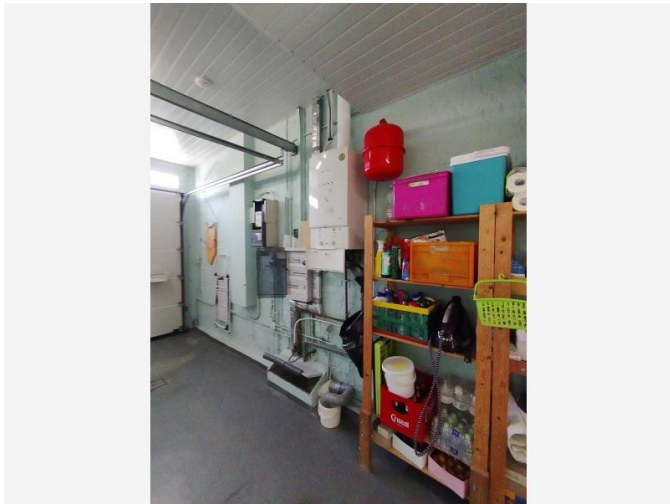
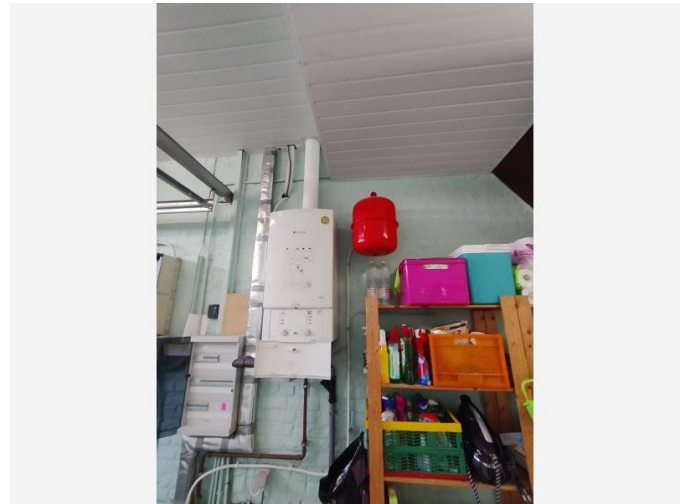
Beschrijving	Notitie	Terug te vinden op plannen
Fiche 11: CV Ketel	De CV ketel dateert van 2010 (zie factuur bewijsdocumenten).	Plan 1.2: gelijkvloers
Fiche 12: Kit niet verdacht (visueel vastgesteld)	De gebruikte siliconen kit is niet asbestverdacht	Plan 1.2: gelijkvloers Plan 1.3: 1e verdieping
