Asbestinventarisatetest

A. Rodenbachstraat 43A, 9470 Denderleeuw

Attestnummer : 20260602-000136.001

Asbestveilig (maar niet asbestvrij)

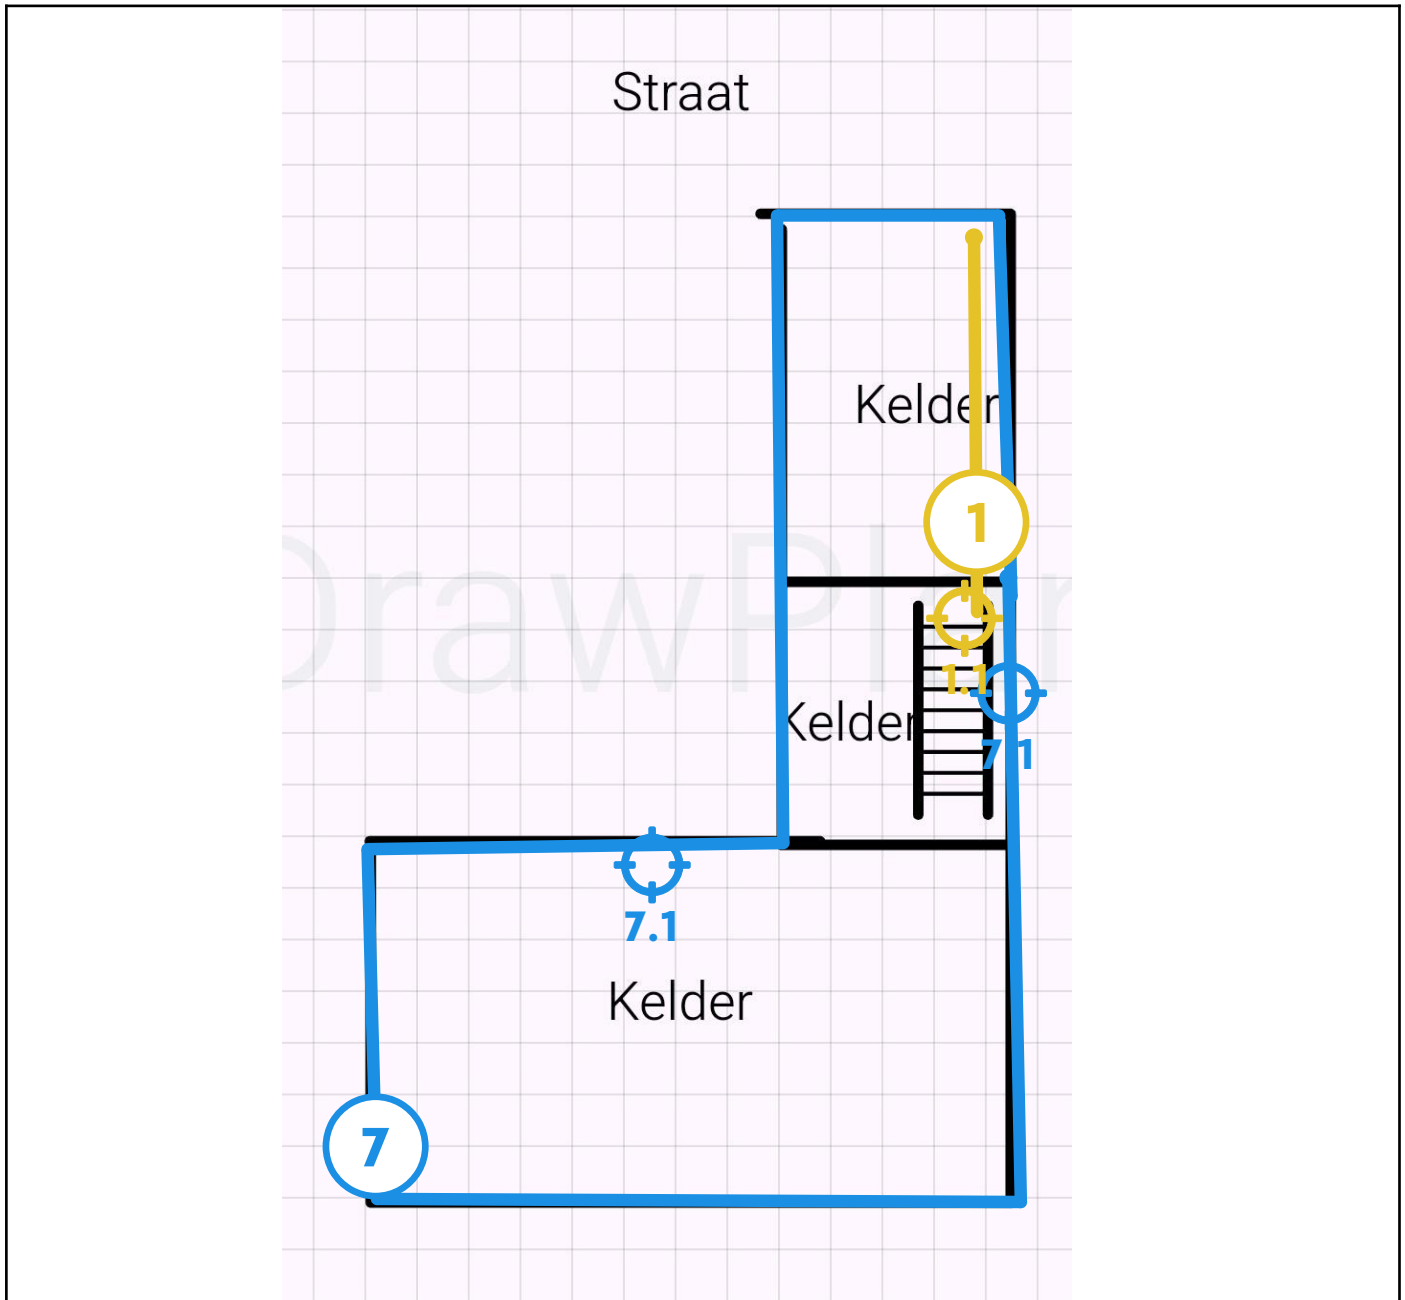
Plan 1.1: kelder

Beschrijving	Type	Actie
1. cementen buis kelder	Asbestmateriaal	Zorgvuldig beheren
1.1 Code: 6	Puntmonster	-
7. Cementering kelder	Geen asbest	-
7.1 Code: 2	Mengmonster	-

De buis kan voorzichtig rondom losgebeiteld worden (zonder deze te breken) , extra bevochtigen om stof te voorkomen.

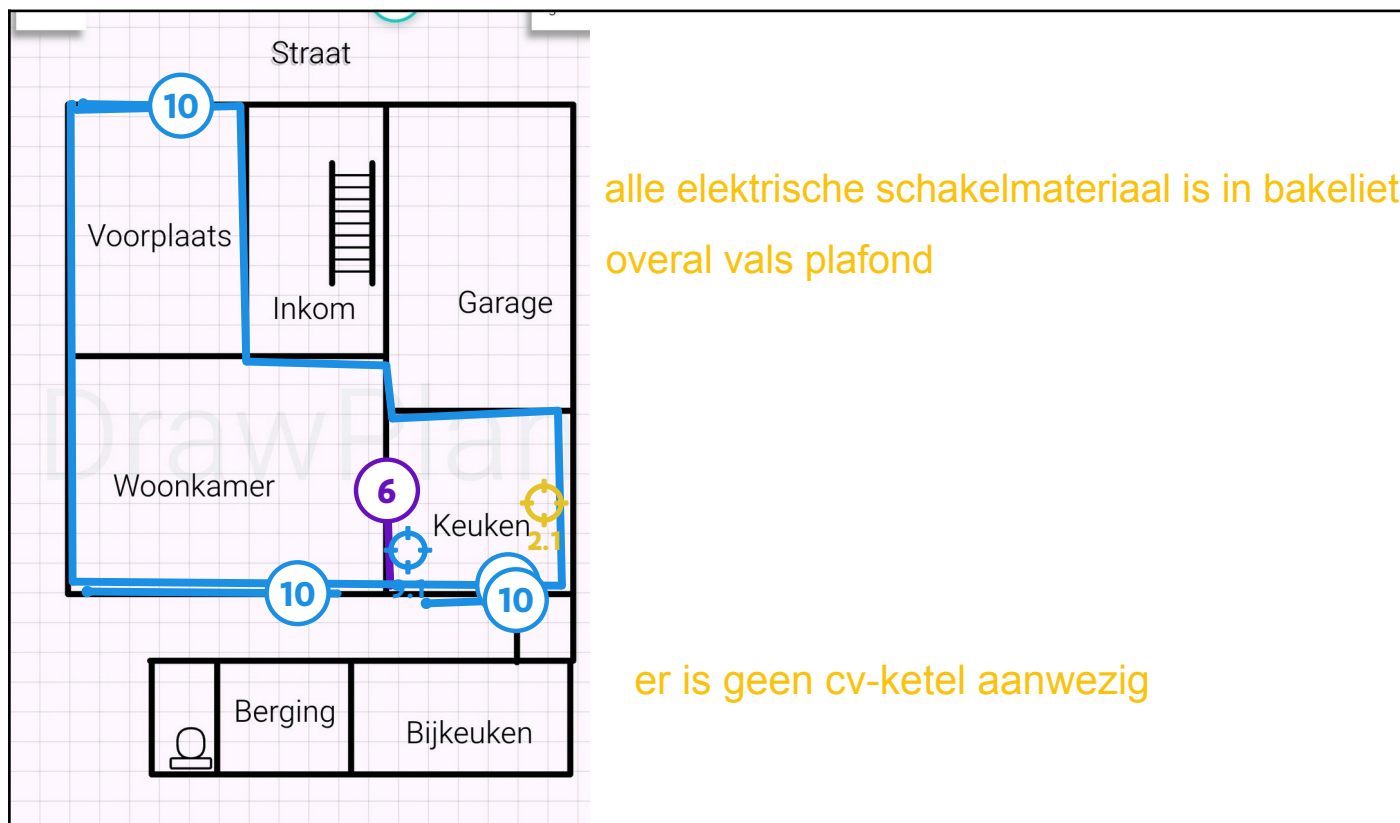
Plan 1.2: gelijkvloers

Beschrijving	Type	Actie
2. Roetluikje (Staalname)	Asbestmateriaal	Zorgvuldig beheren
2.1 Code: 5	Puntmonster	-
3. Bakeliet toep.(schakelaars-stopcontact.-verdeeldozen-radiatorknoppen)	Asbestmateriaal	Zorgvuldig beheren
5. Valse plafonds	Advies	-
6. faience lijm	Advies	-
9. Muurpleister	Geen asbest	-
9.1 Code: 1	Mengmonster	-
10. Kit kozijn-raam (met staalname) houten raam	Geen asbest	-
13. CV Ketel niet aanwezig	Overige ruimte of materiaal	-

- Eenvoudige handelingen: mag via doe-het-zelf of door werknemer(s) met opleidingsattest eenvoudige handelingen
Het roetluikje kan voorzichtig uitgeschoven of losgebeiteld worden, extra bevochtigen om stof te voorkomen. Standaard dragen van de nodige wegwerp beschermingsmiddelen FFP 3 masker, handschoenen en tyvec CAT III type 5-6, afwasbaar schoeisel Verpakken in dubbel plastic folie, luchtdicht afsluiten en afvoeren naar het containerpark als hechtgebonden asbestafval. Voor hechtgebonden toepassingen: Bij verwijdering door doe-het-zelf moet men dit afval dubbel en luchtdicht verpakt aandienen bij het gemeentelijk recyclagepark. Men raadpleegt best op voorhand de voorwaarden van het recyclagepark. Zie ook link Zie <https://ovam.vlaanderen.be/wie-mag-wat-verwijderen>
<https://ovam.vlaanderen.be/voorzorgsmaatregelen-bij-asbestverwijdering>
<https://ovam.vlaanderen.be/asbestafval-afvoeren> Zie ook wetgevend kader (website van de OVAM en CODEX boek VI titel 3). <http://werk.belgie.be/sites/default/files/content/documents/Welzijn%20op%20het%20werk/Regelgeving/Codex%20boek%20VI%20titel%203%20Asbest.pdf> methodiek verwijderingsmethodes worden achteraan in het attest verder toegelicht

- Eenvoudige handelingen: mag via doe-het-zelf of door werknemer(s) met opleidingsattest eenvoudige handelingen
Schakelaars, stopcontacten en andere gelijkaardige toepassingen kunnen eenvoudig losgeschroefd worden --> EH doe-het-zelf. Afgesloten of verzegelde kast --> EH opgeleid techniker personeel 8u basisopleiding asbest. Voor elektrische infrastructuur en uitrusting dient u vooraleer men deze toepassing gaat bevochtigen de elektriciteit af te sluiten (zoniet elektrocutie-/brandgevaar). standaard dragen van de nodige wegwerp beschermingsmiddelen FFP 3 masker , handschoenen en tyvec CAT III type 5-6 , afspoelbaar schoeisel Losschroeven en dubbel verpakken in plastic , sluit luchtdicht af en breng dit als hechtgebonden afval naar een plaatselijk containerpark. Voor hechtgebonden toepassingen: Bij verwijdering door doe-het-zelf moet men dit afval dubbel en luchtdicht verpakt aandienen bij het gemeentelijk recyclagepark. Men raadpleegt best op voorhand de voorwaarden van het recyclagepark.

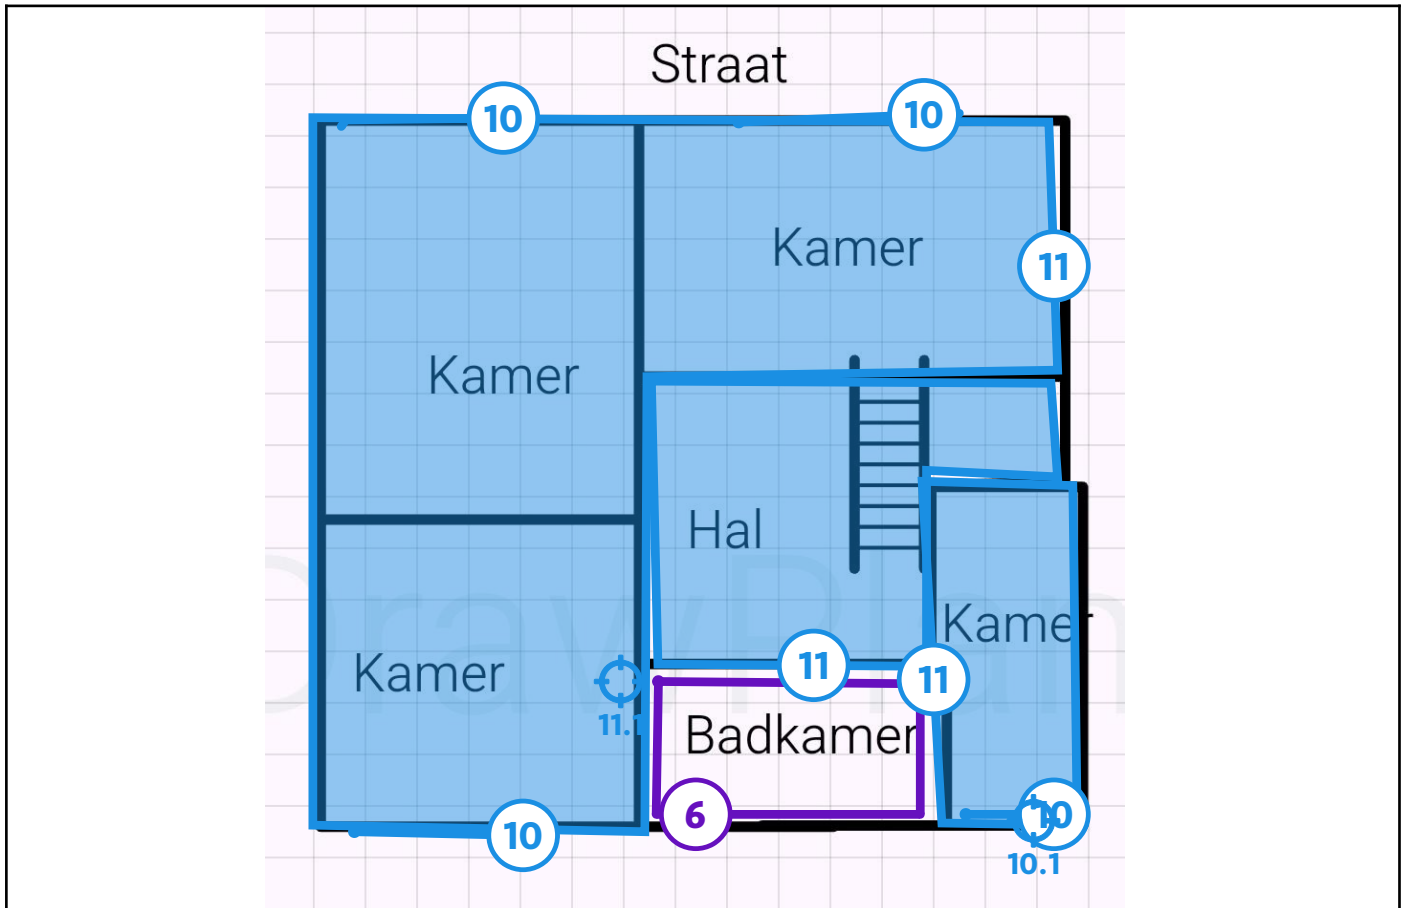
Plan 1.3: 1e verdieping

Beschrijving	Type	Actie
6. faience lijm	Advies	-
10. Kit kozijn-raam (met staalname) houten raam	Geen asbest	-
10.1 Code: 4	Puntmonster	-
11. balatum met ondervloer	Geen asbest	-
11.1 Code: 3	Puntmonster	-

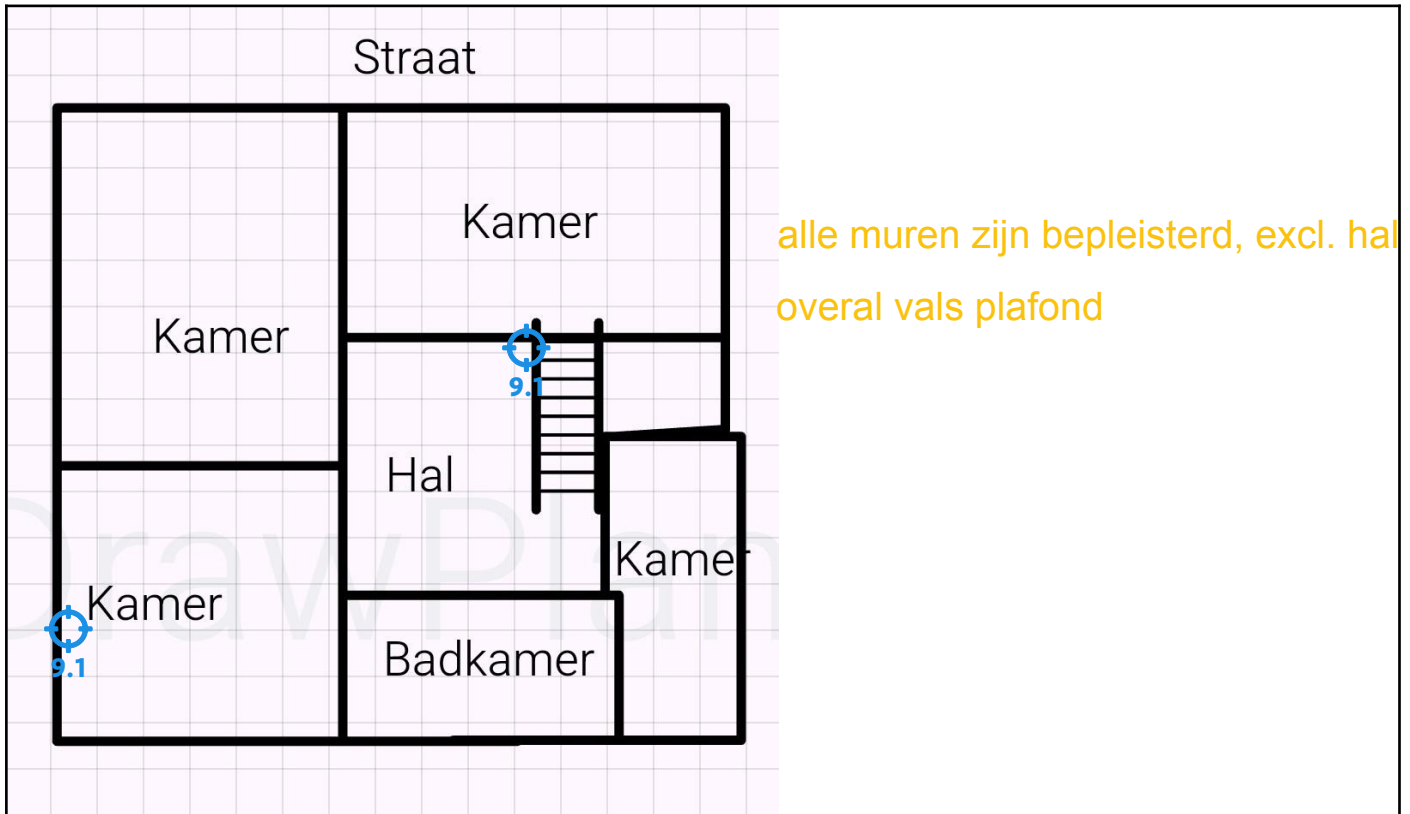
Plan 1.4: 1e verdieping

Beschrijving	Type	Actie
5. Valse plafonds	Advies	-
9. Muurpleister	Geen asbest	-
9.1 Code: 1	Mengmonster	-

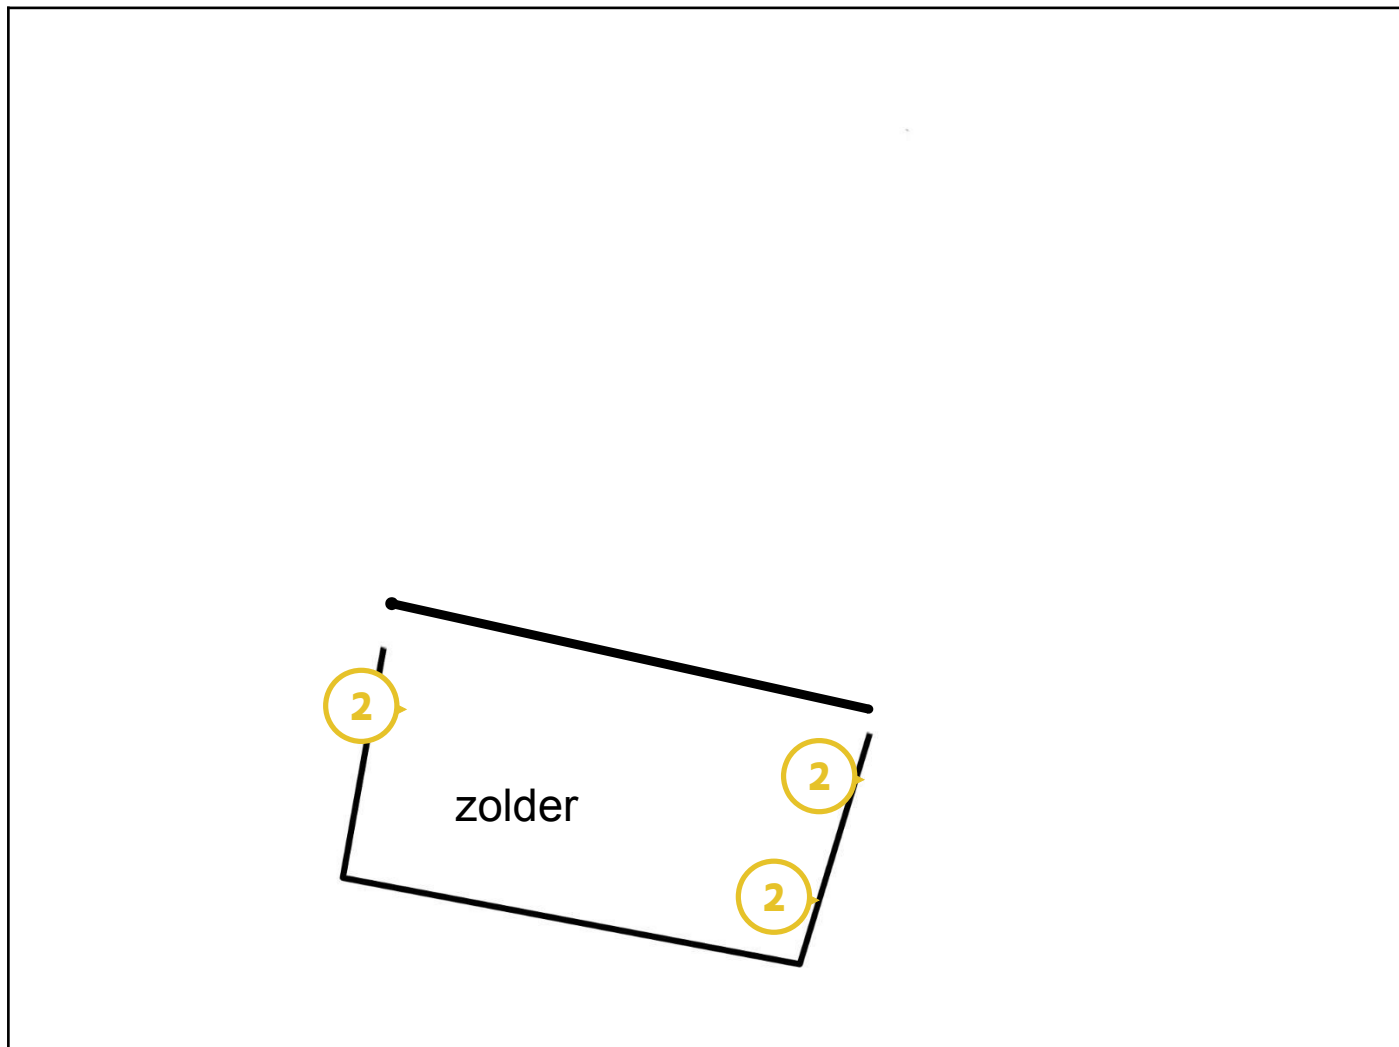
Plan 1.5: zolder

Beschrijving	Type	Actie
2. Roetluikje (Staalname)	Asbestmateriaal	Zorgvuldig beheren

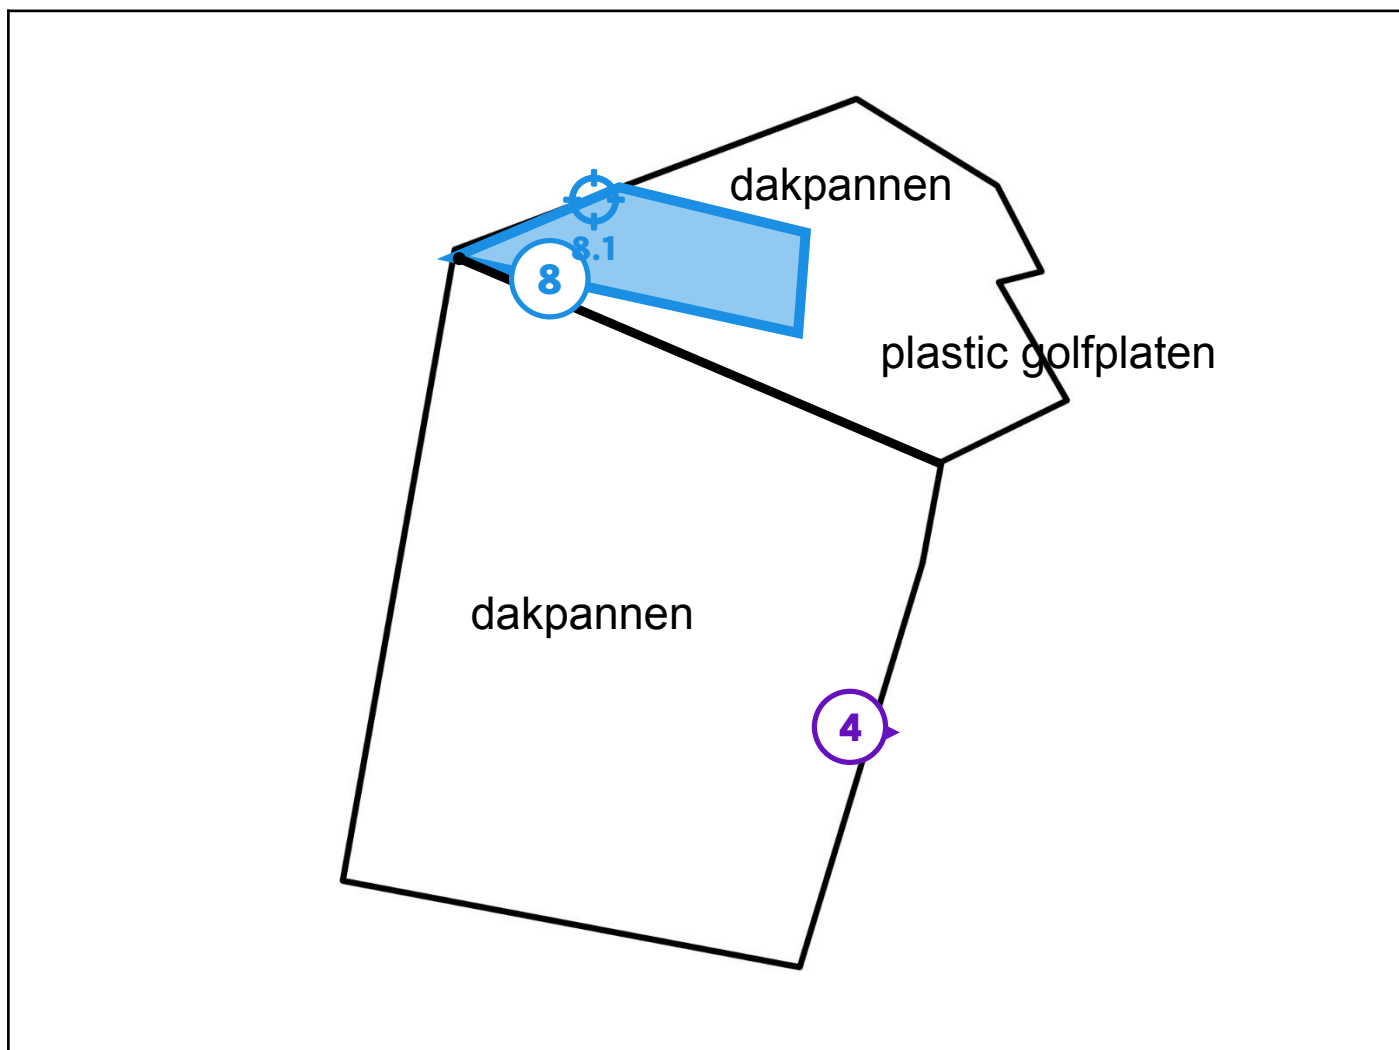
Plan 1.6: Hoofdgebouw plan dak

Beschrijving	Type	Actie
4. Schouw op het dak (beperkingsfiche)	Beperking	-
8. Roofing (met staalname)	Geen asbest	-
8.1 Code: 7	Puntmonster	-
