# Asbestinventarisatetest

Kerkstraat 115, 9473 Denderleeuw

Attestnummer : 20260423-000020.000

Uitgegeven op : 23.04.2026

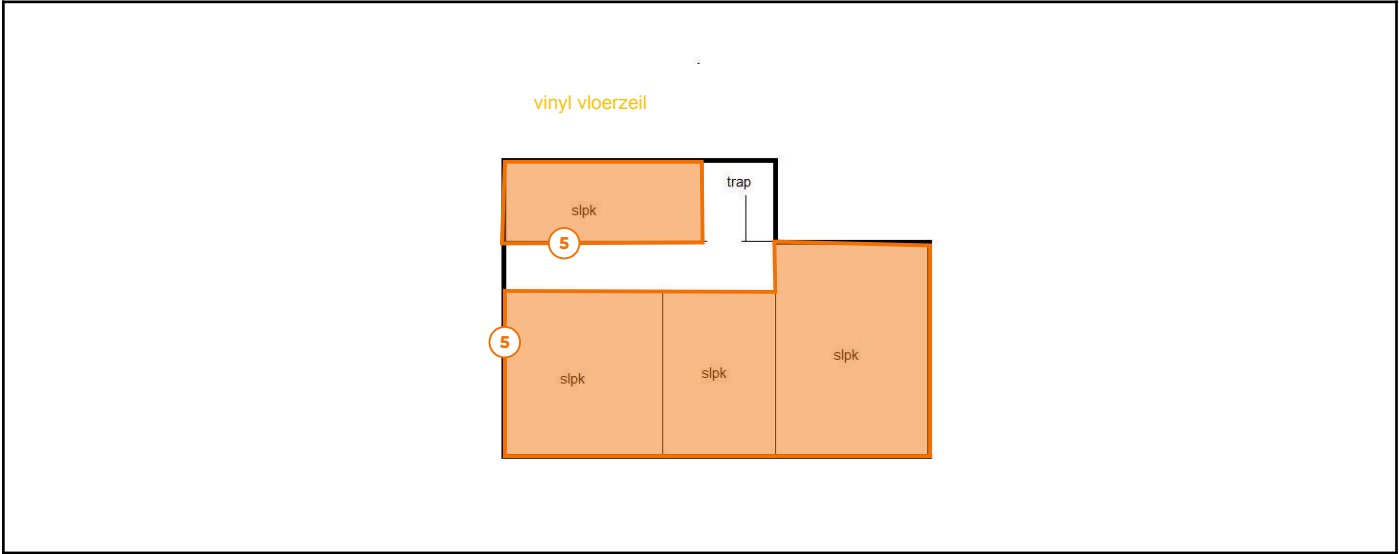
# Plan 1.1: Schets woning V+1

| Beschrijving | Type | Actie |
|---|---|---|
| 5. Vinylvloer met kartonlaag gelijmd | Asbestmateriaal | Verwijderen |

- Hermetische zone (erkend asbestverwijderaar)  
bevestiging gelijmd (wit of zwarte lijm) : HZ Erkend saneerder . Bij het lostrekken van de vinyl zal de onderlaag scheuren. Een kartonnen onderlaag is losgebonden. Lijmresten worden met een freesmachine verwijderd in een hermetische zone. Zie ook link Zie <https://ovam.vlaanderen.be/wie-mag-wat-verwijderen>  
<https://ovam.vlaanderen.be/voorzorgsmaatregelen-bij-asbestverwijdering>  
<https://ovam.vlaanderen.be/asbestafval-afvoeren> Zie ook wetgevend kader (website van de OVAM en CODEX boek VI titel 3). <http://werk.belgie.be/sites/default/files/content/documents/Welzijn%20op%20het%20werk/Regelgeving/Codex%20boek%20VI%20titel%203%20Asbest.pdf> methodiek verwijderingsmethodes worden achteraan in het attest verder toegelicht

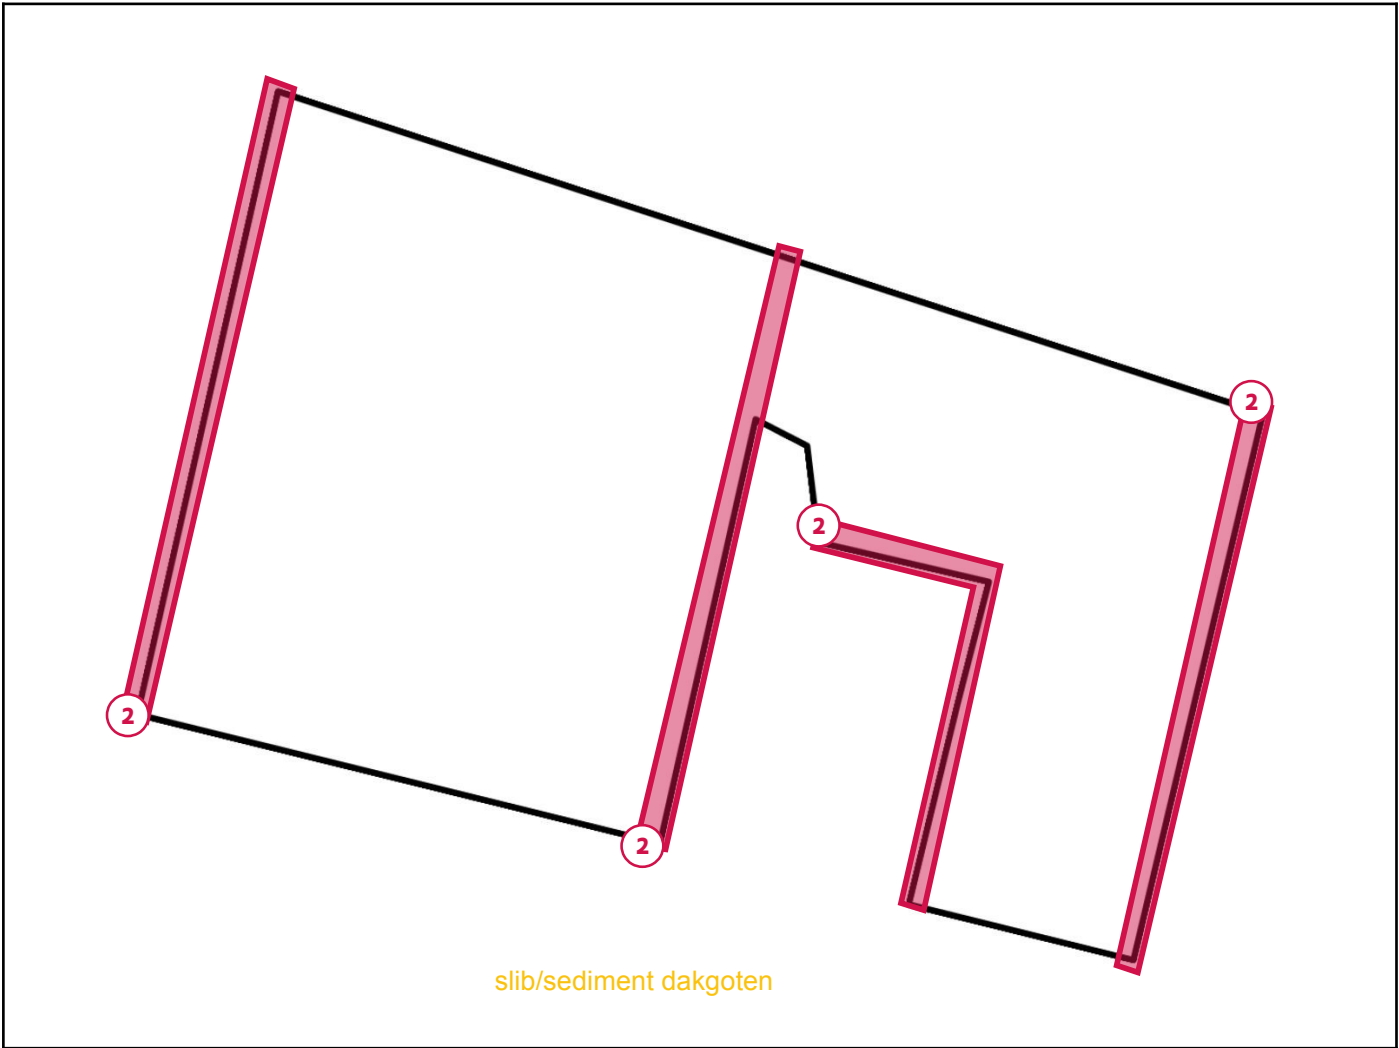
# Plan 1.8: Woning plan

| Beschrijving | Type | Actie |
|---|---|---|
| 2. Slib/sediment dakgoot | Asbestmateriaal | Dringend verwijderen |

Voor verwijdering het slib extra bevochtigen of fixeren om stof te voorkomen , niet breken om stof te beperken .

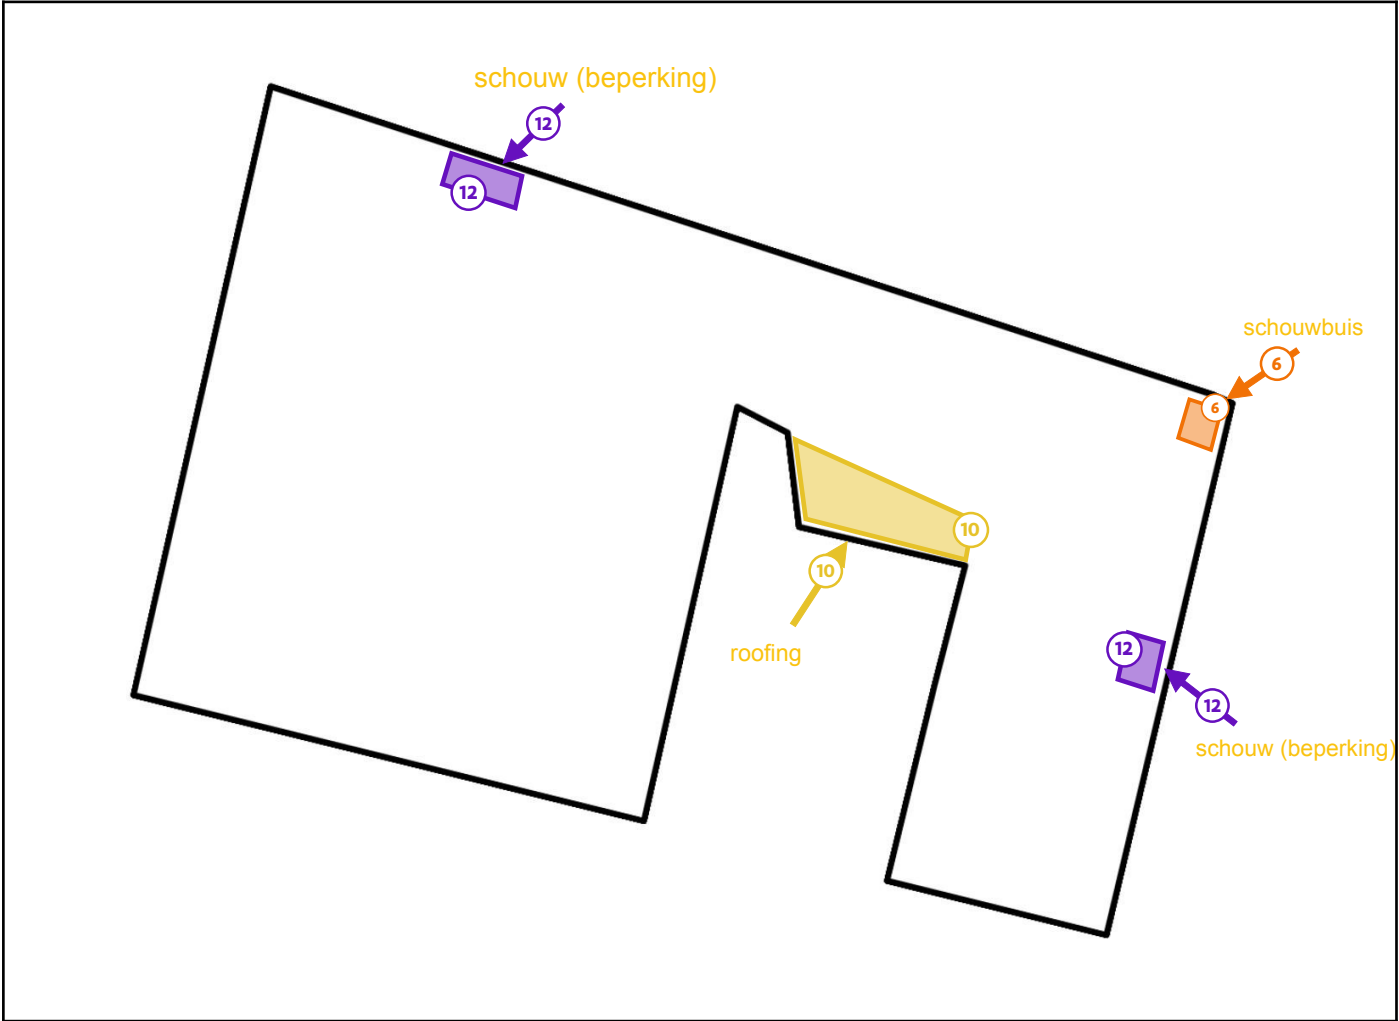
# Plan 1.9: Woning plan

| Beschrijving | Type | Actie |
|---|---|---|
| 10. Roofing (zonder staalname: kans lekkage) | Asbestmateriaal | Zorgvuldig beheren |
| 12. Schouw op het dak (beperkingsfiche) | Beperking | - |

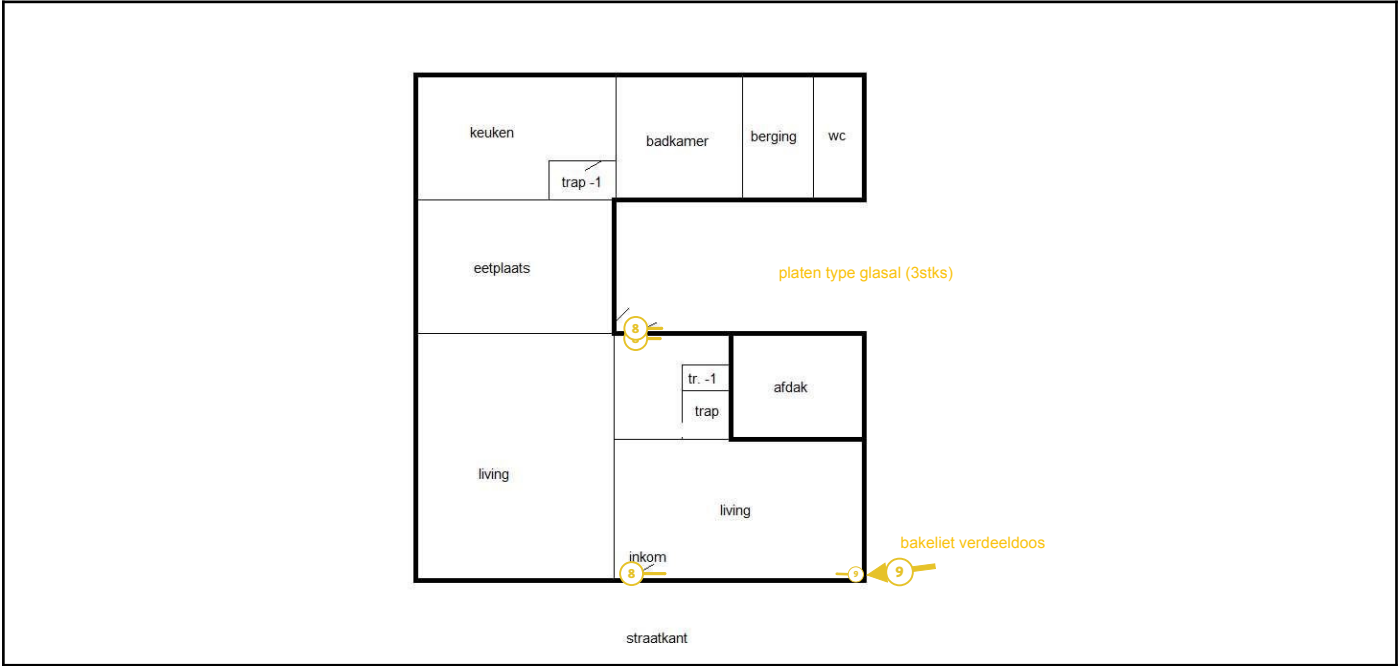
# Plan 1.15: Schets woning glv

| Beschrijving | Type | Actie |
|---|---|---|
| 9. Bakeliet toep.(verdeeldozen) | Asbestmateriaal | Zorgvuldig beheren |

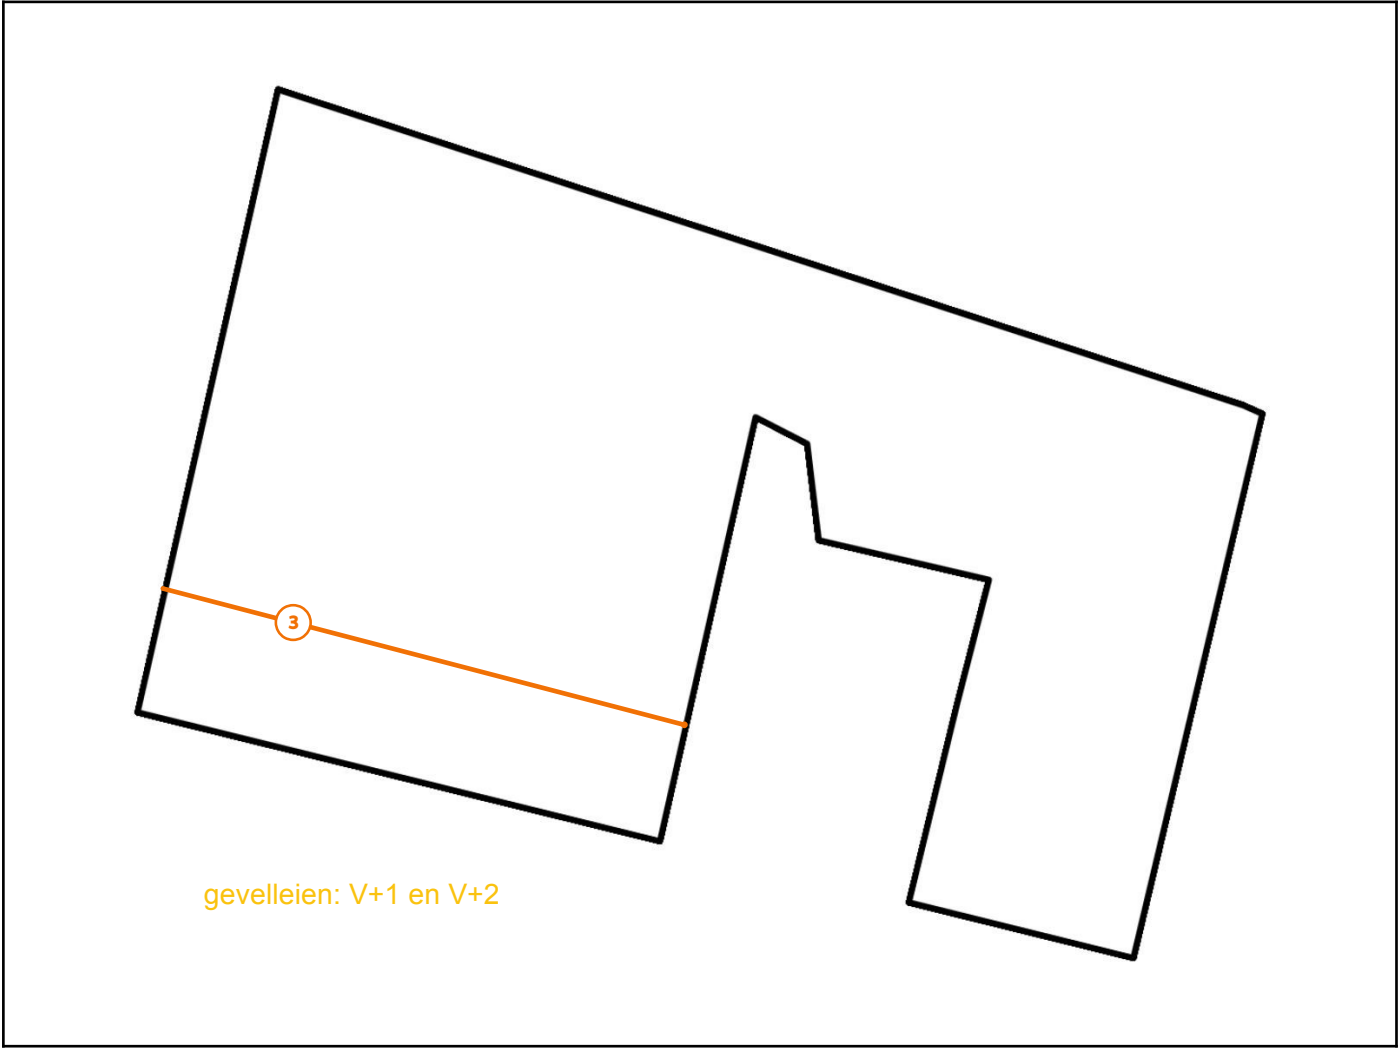
# Plan 1.16: Woning plan

| Beschrijving | Type | Actie |
|---|---|---|
| 3. Gevellei (visueel vastgesteld) | Asbestmateriaal | Verwijderen |

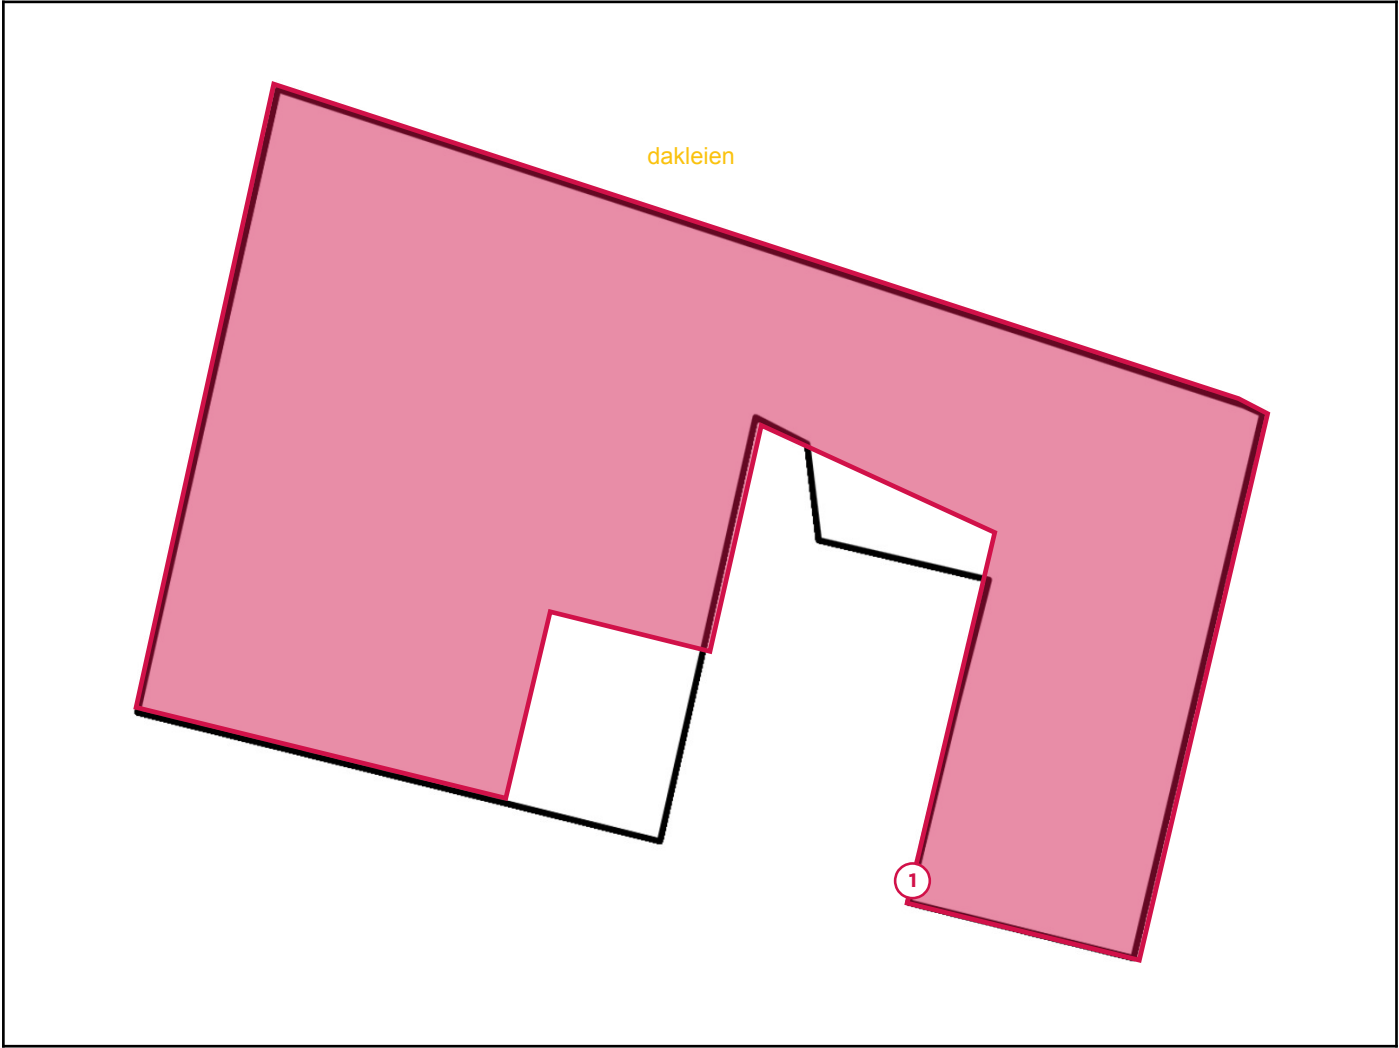
# Plan 1.17: Woning plan

| Beschrijving | Type | Actie |
|---|---|---|
| 1. Dakleien (visueel vastgesteld) | Asbestmateriaal | Dringend verwijderen |

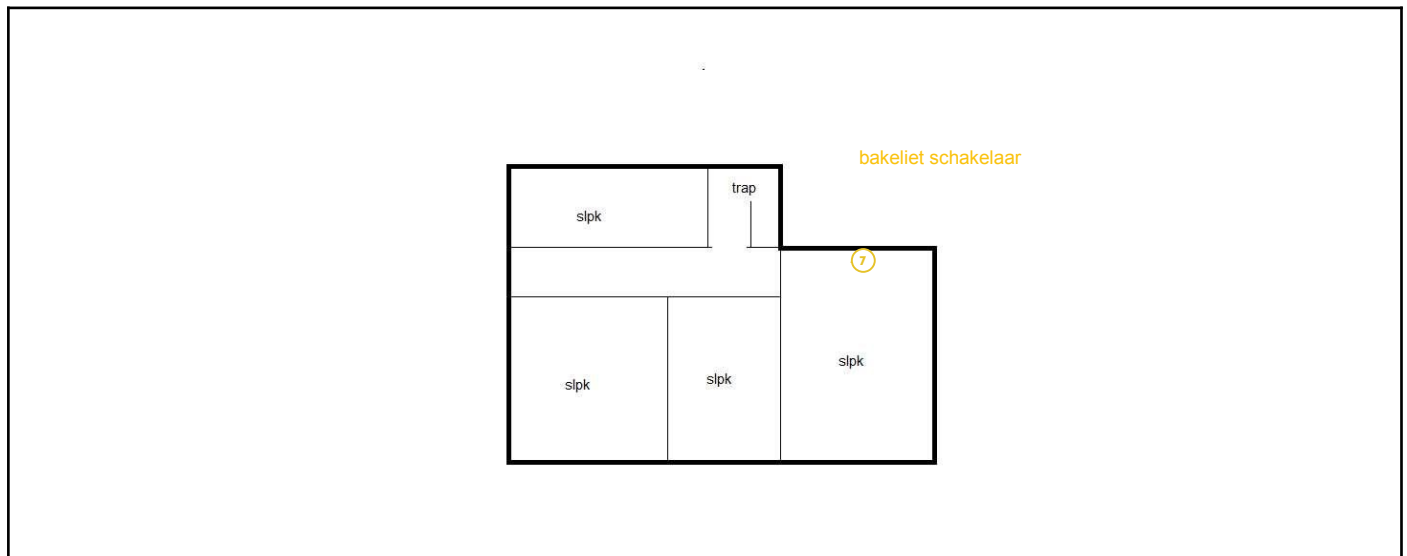
## Plan 1.20: Schets woning V+1

| Beschrijving | Type | Actie |
|---|---|---|
| 7. Bakeliet toep.(schakelaars-stopcontact.) | Asbestmateriaal | Zorgvuldig beheren |

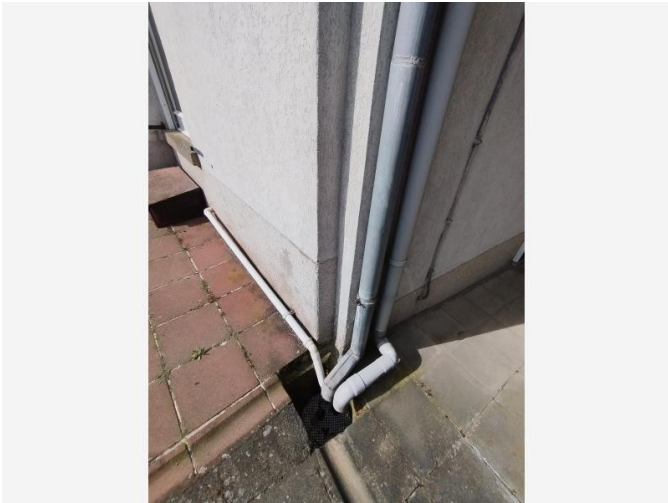
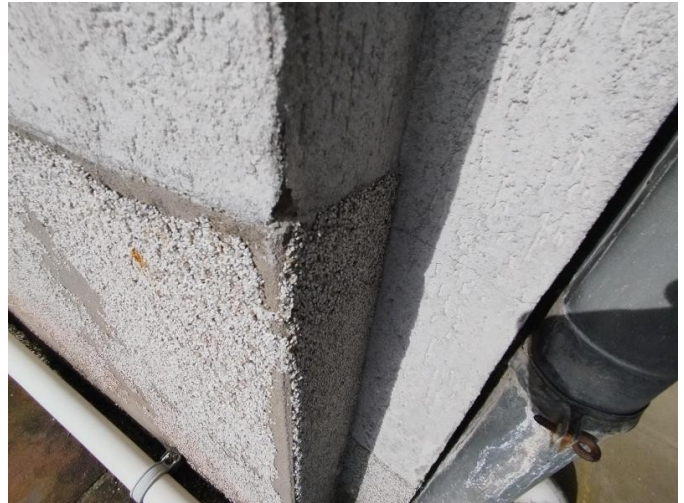
## Fiche 15: Crepi buitentoepassing (met staalname)

Geen asbest

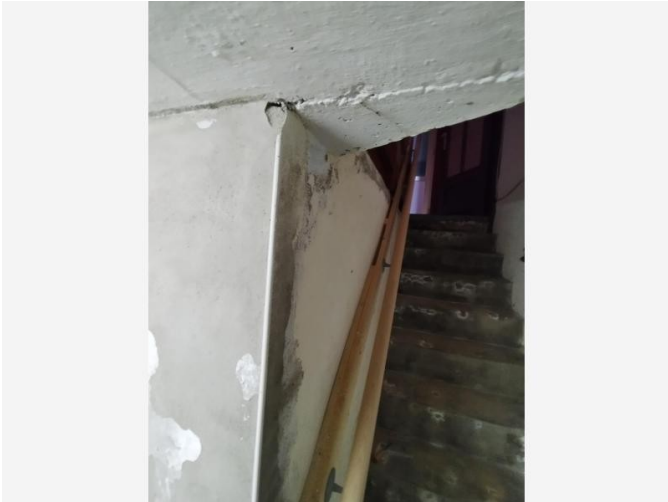
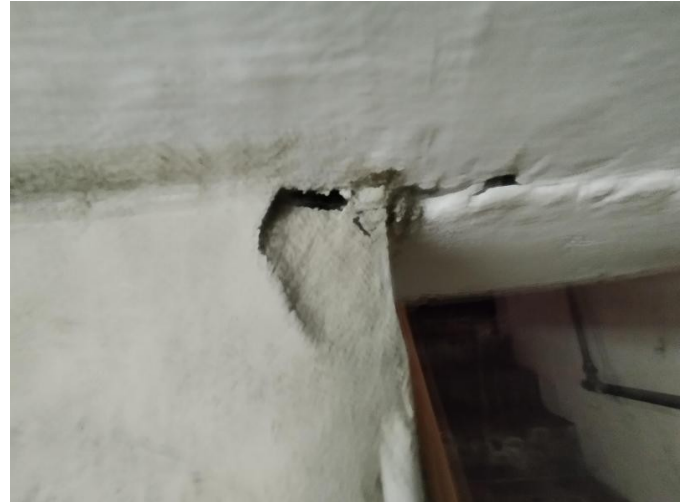
## Fiche 16: Cementering binnentoepassing (met staalname)

Geen asbest

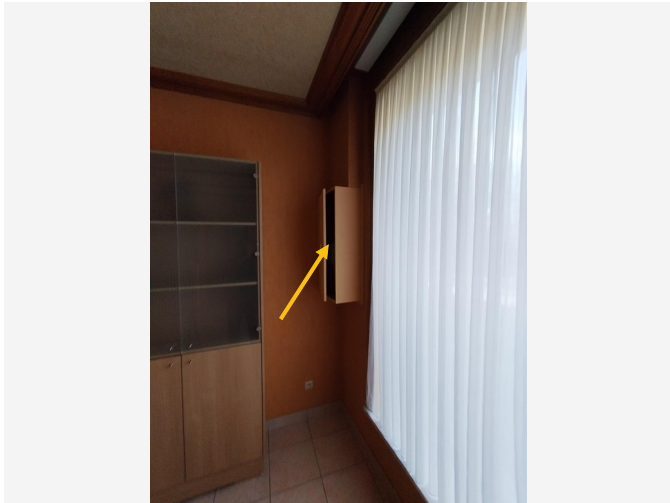
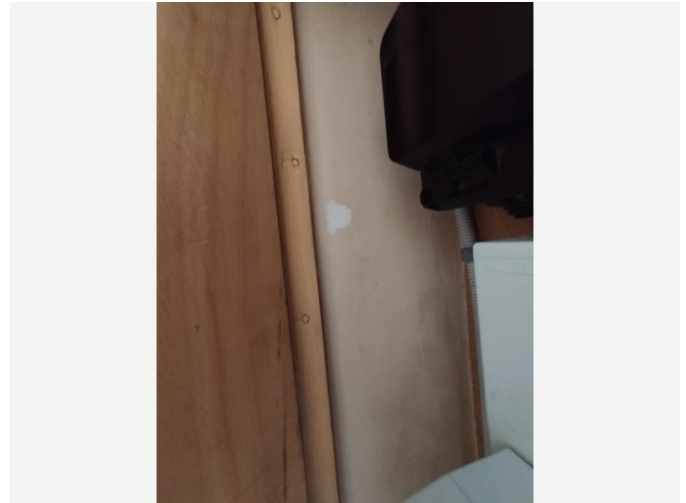
## Fiche 17: Muurpleister

Geen asbest
