Asbestinventarisatetest

Hoogstraat 124, 9472 Denderleeuw

Attestnummer : 20260623-000293.000

Uitgegeven op : 23.06.2026

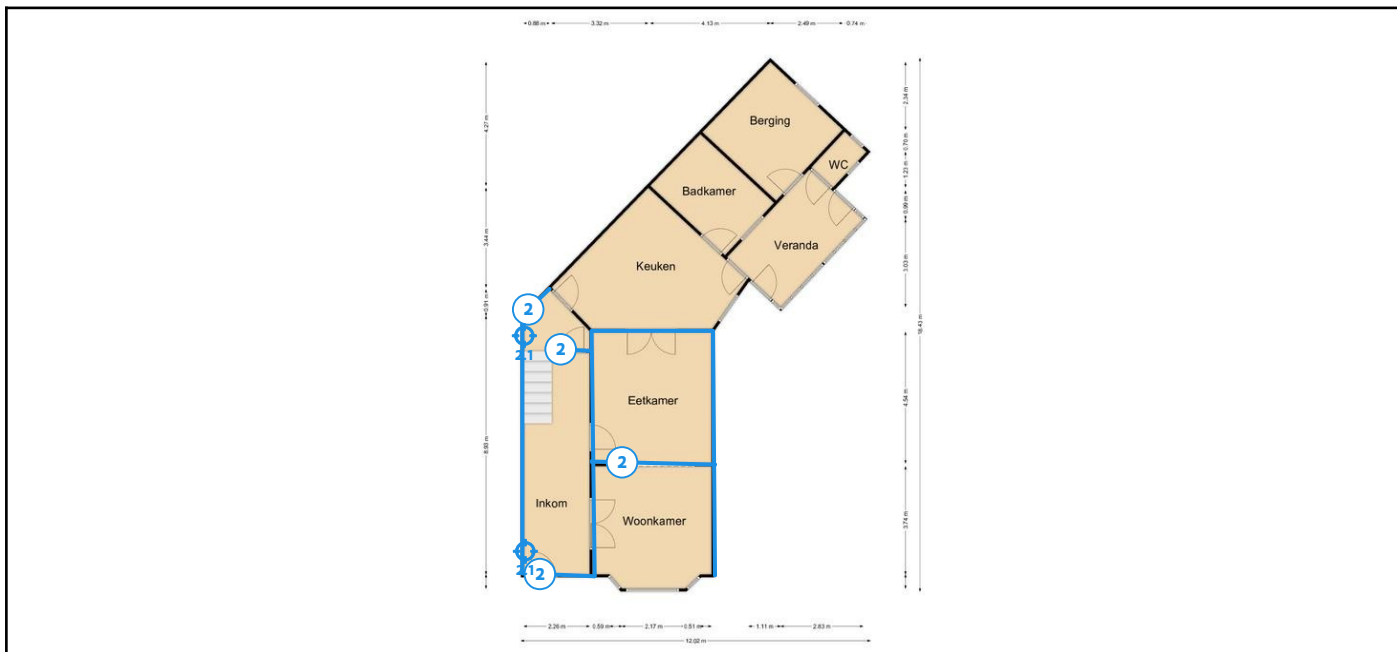
Plan 1.2: Gelijkvloers plan

Beschrijving	Type	Actie
2. Beploistering op de muren	Geen asbest	-
2.1 Code: 20241305HOO22453	Mengmonster	-

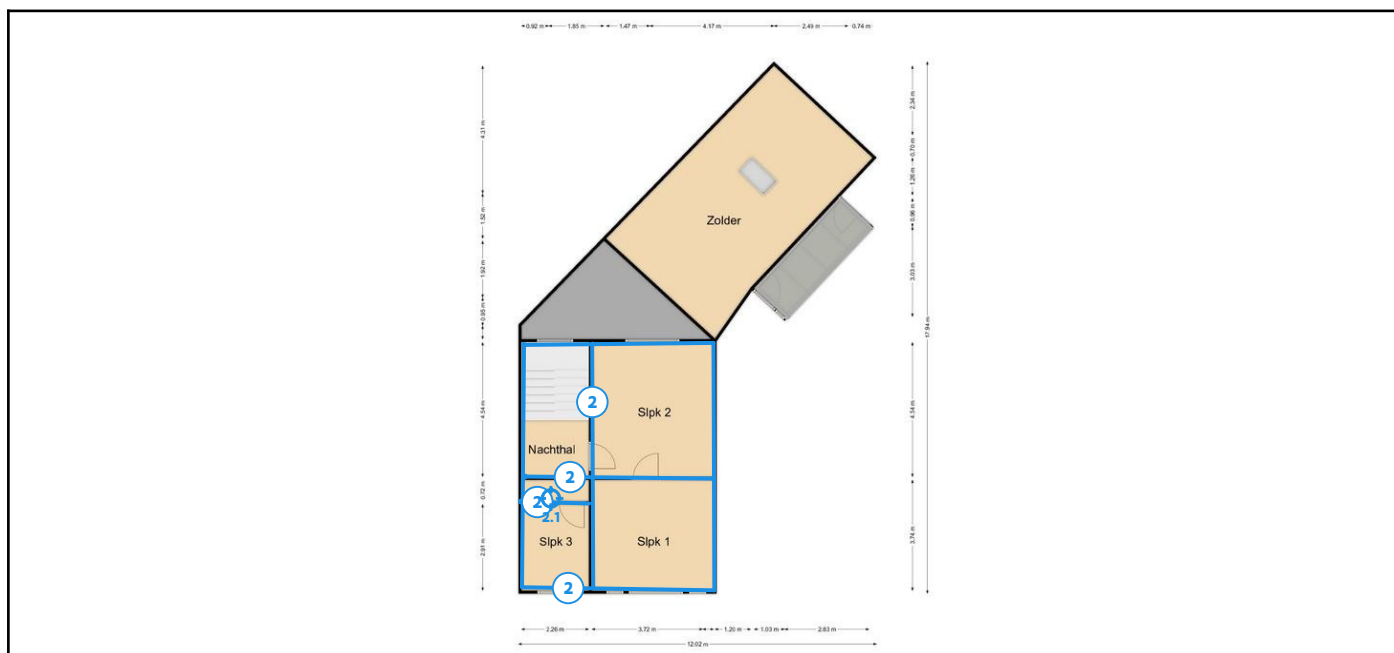
Plan 1.5: Verdieping plan

Beschrijving	Type	Actie
2. Beploistering op de muren	Geen asbest	-
2.1 Code: 20241305HOO22453	Mengmonster	-

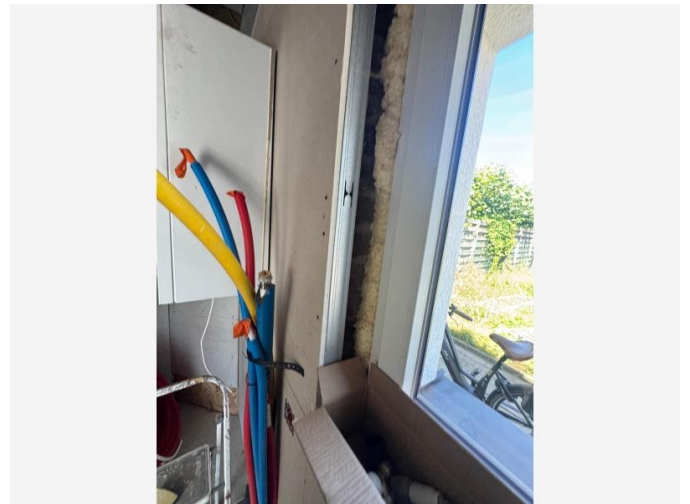
Fiche 5: Kit aan de ramen
