Asbestinventarisatetest

Slinke Molenstraat 29, 9000 Gent

Attestnummer : 20260526-000401.000

Asbestveilig (maar niet asbestvrij)

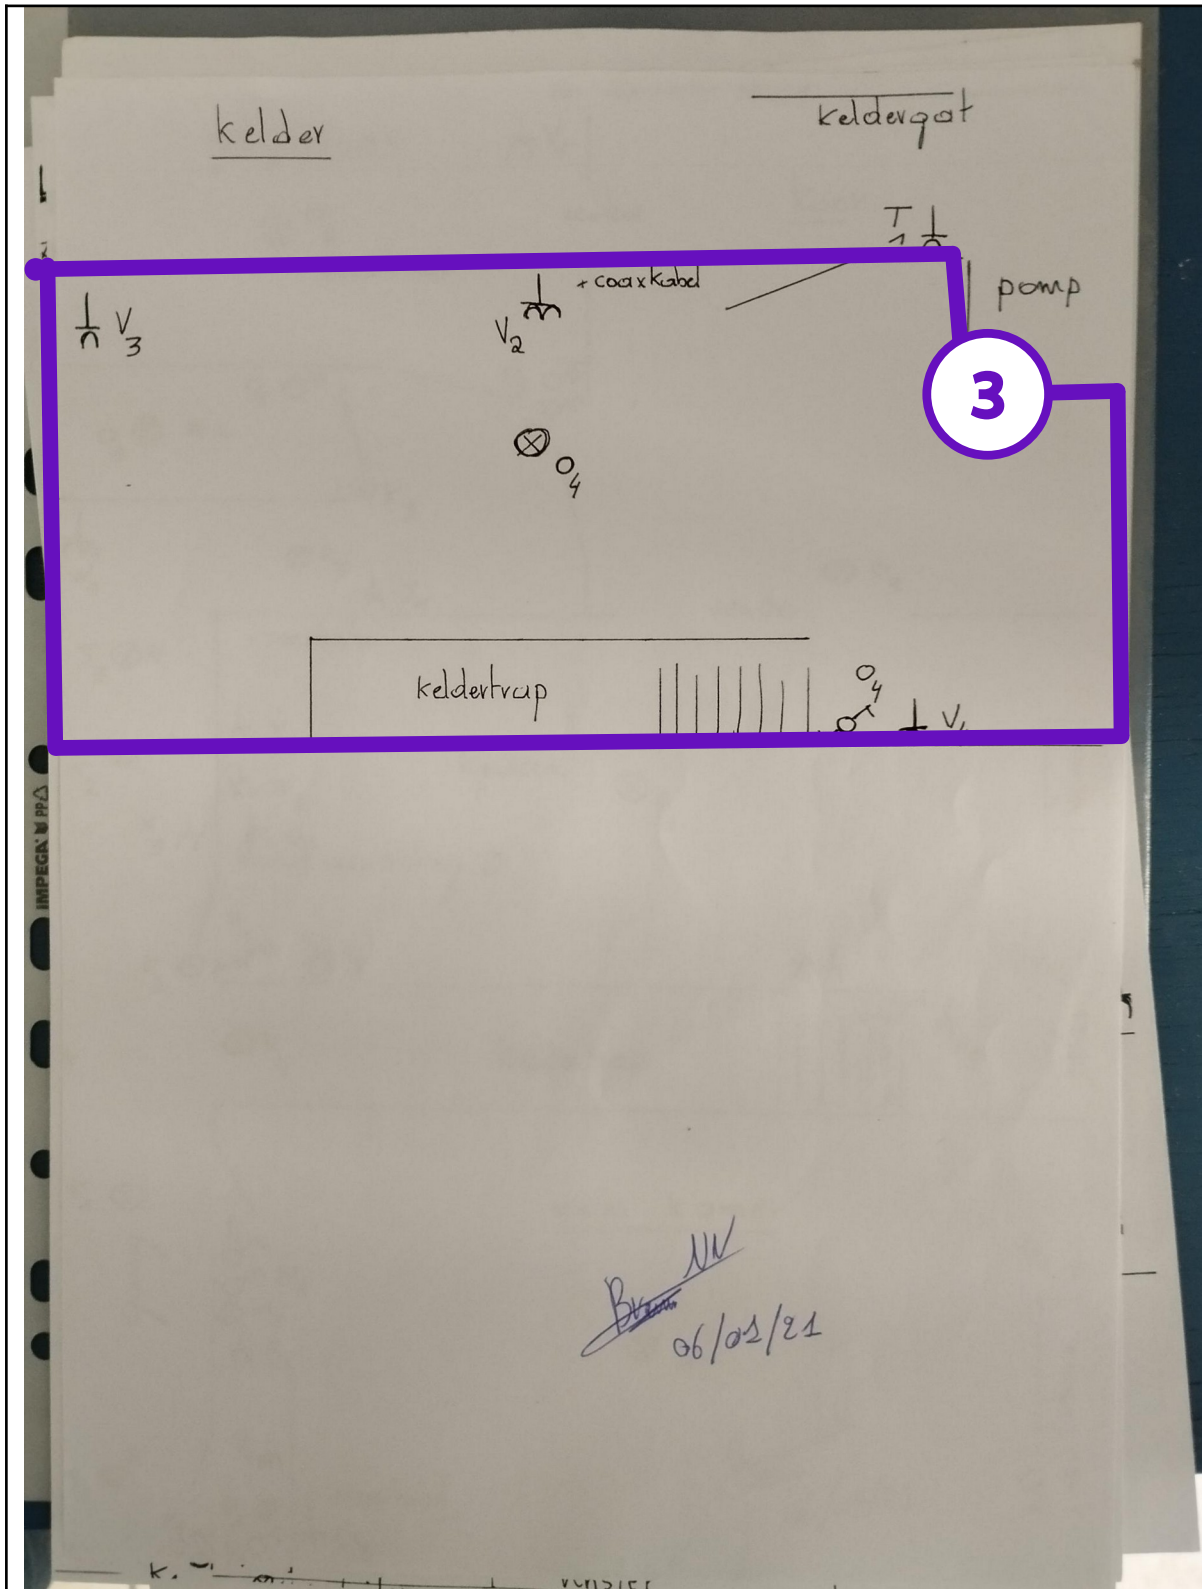
Plan 1.1: kelder

3. Valse wanden	Advies	-
-----------------	--------	---

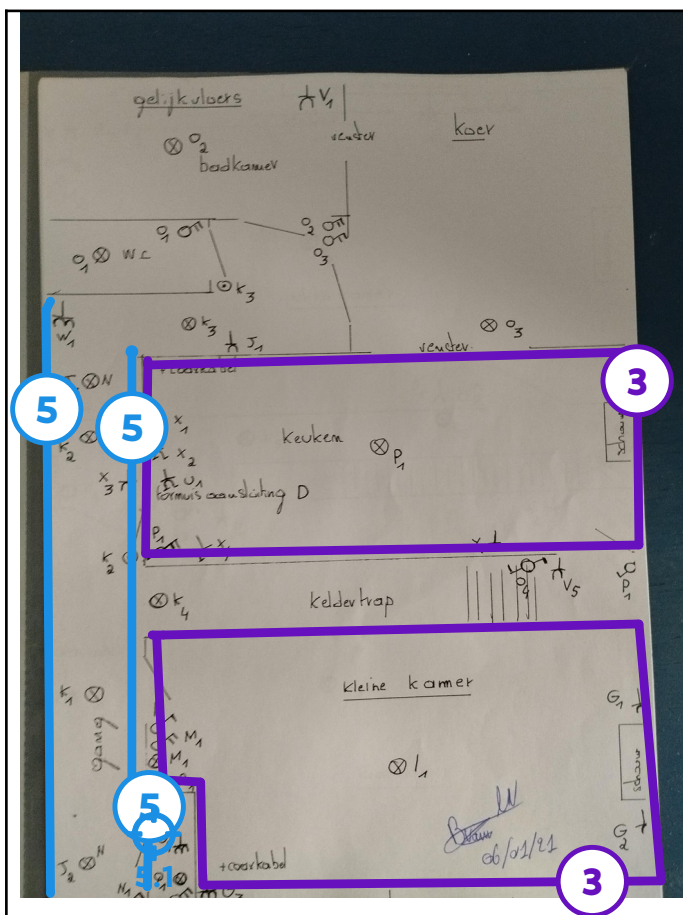
Plan 1.2: gelijkvloers

overal vals plafond

er is geen asbestverdachte raamkit

Beschrijving	Type	Actie
2. Valse plafonds	Advies	-
3. Valse wanden	Advies	-
5. Muurpleister	Geen asbest	-
5.1 Code: 1	Mengmonster	-
9. Kit niet verdacht (visueel vastgesteld)	Overige ruimte of materiaal	-

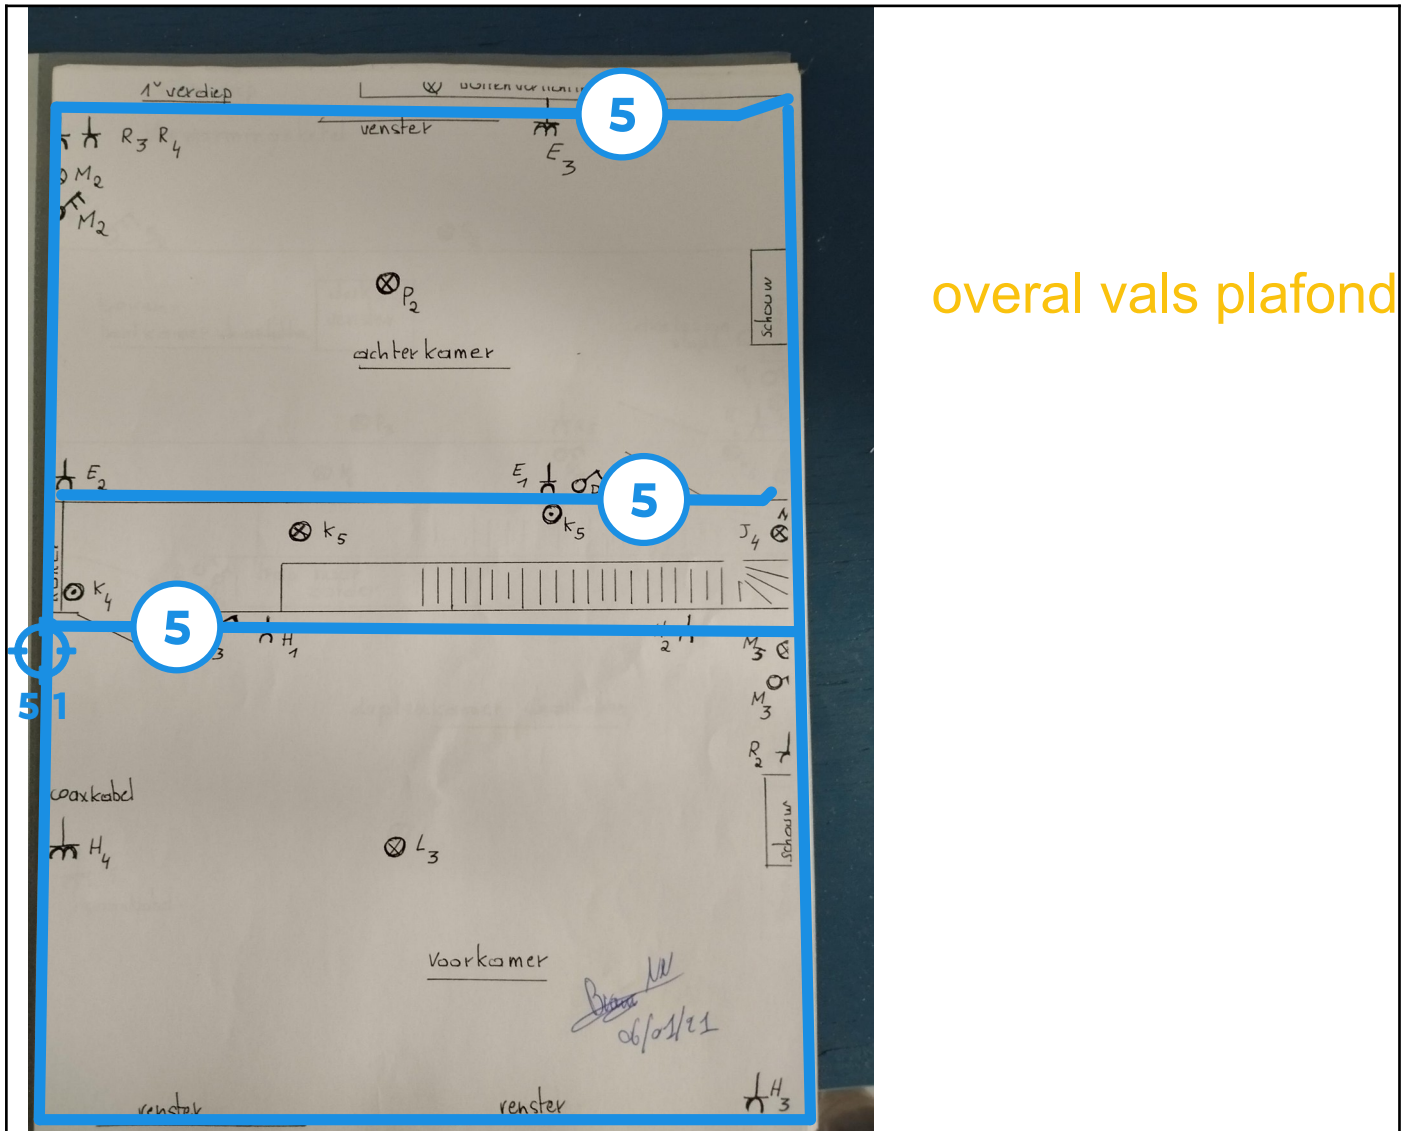
Plan 1.3: 1e verdieping

overal vals plafond

Beschrijving	Type	Actie
2. Valse plafonds	Advies	-
5. Muurpleister	Geen asbest	-
5.1 Code: 1	Mengmonster	-

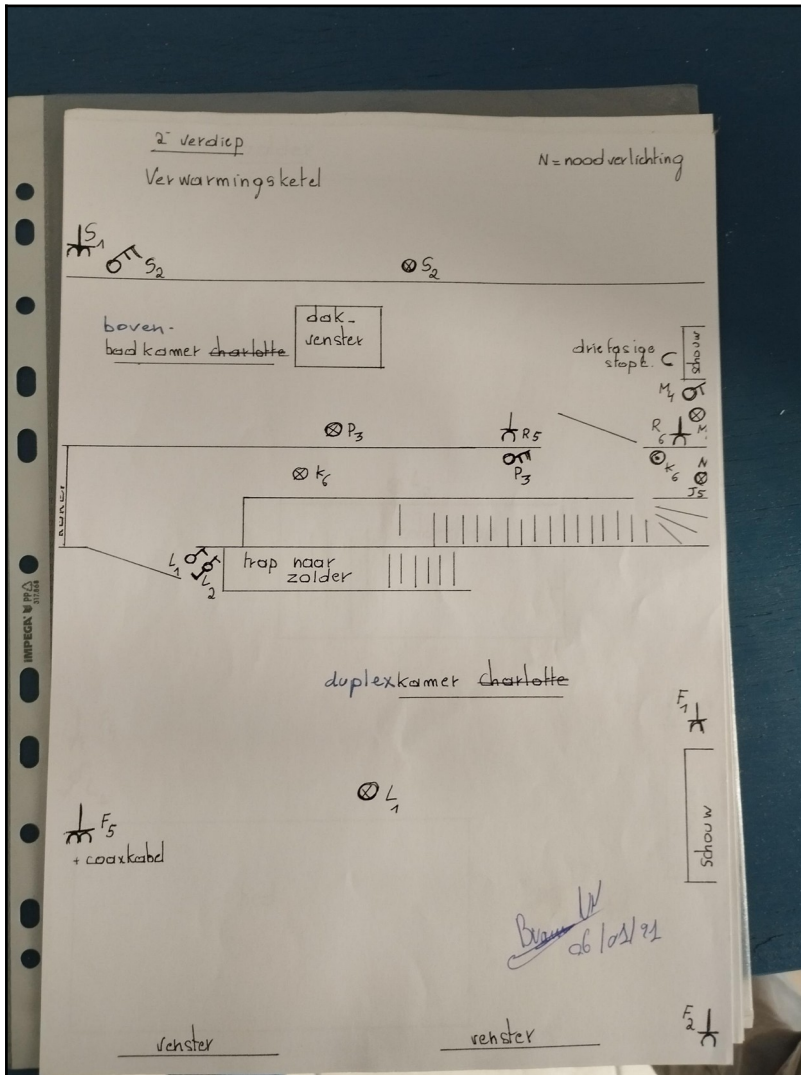
Plan 1.4: 2e verdieping

overall vals plafond
overall valse wanden

Beschrijving	Type	Actie
2. Valse plafonds	Advies	-
3. Valse wanden	Advies	-

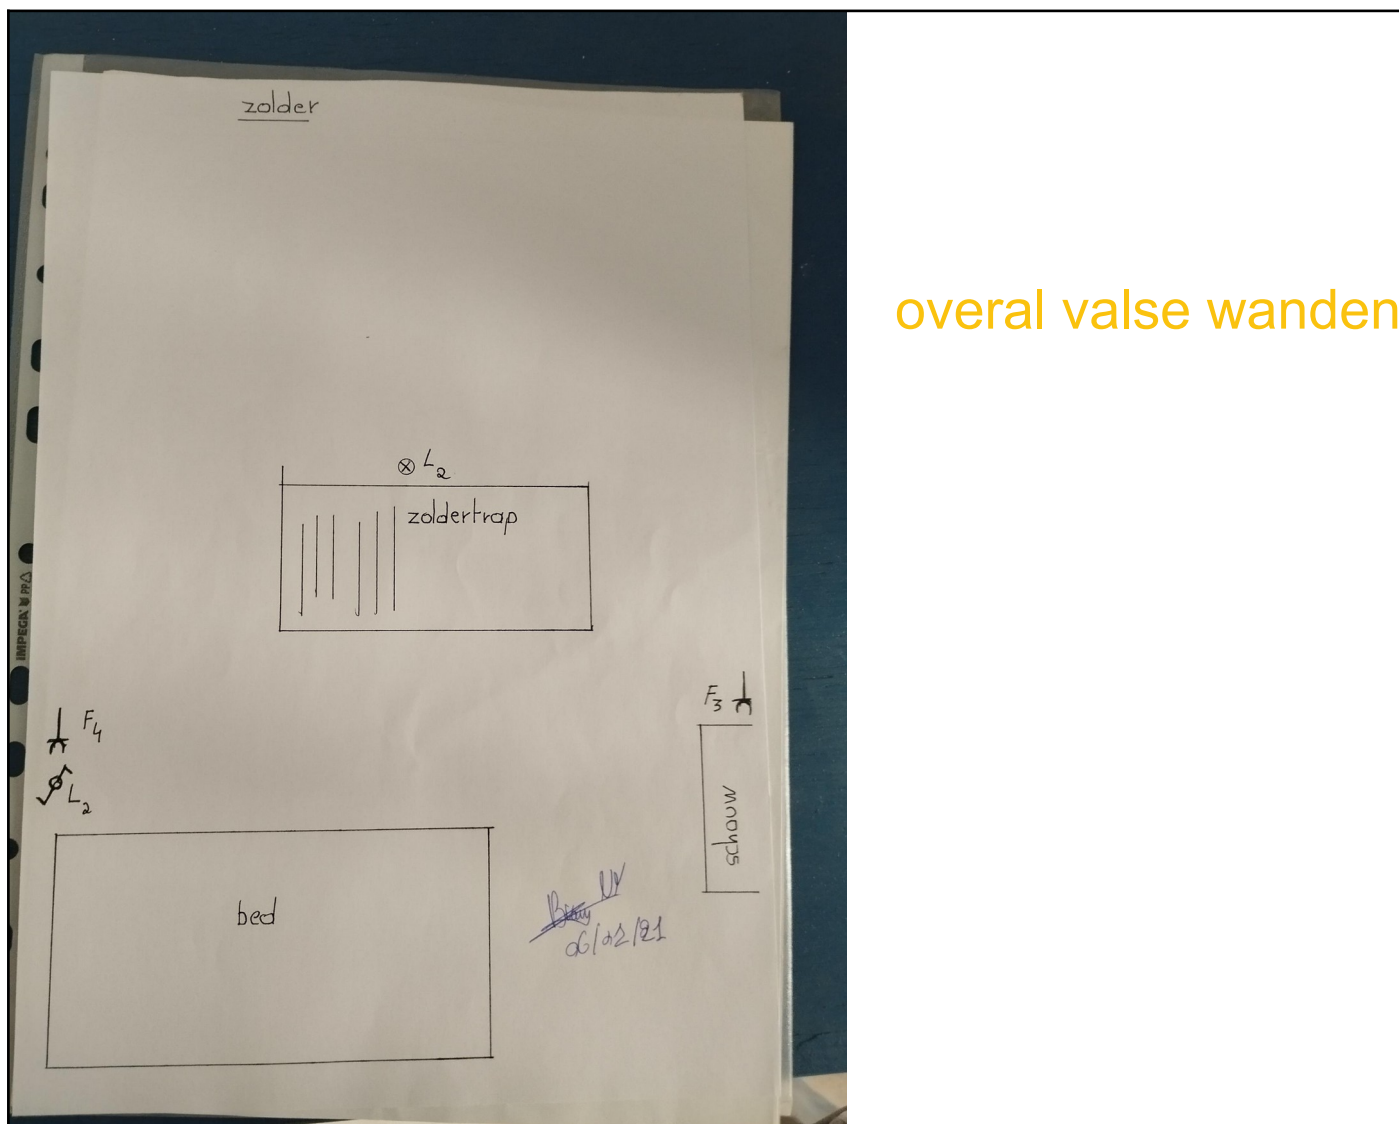
Plan 1.5: zolder

overall valse wanden

Beschrijving	Type	Actie
3. Valse wanden	Advies	-

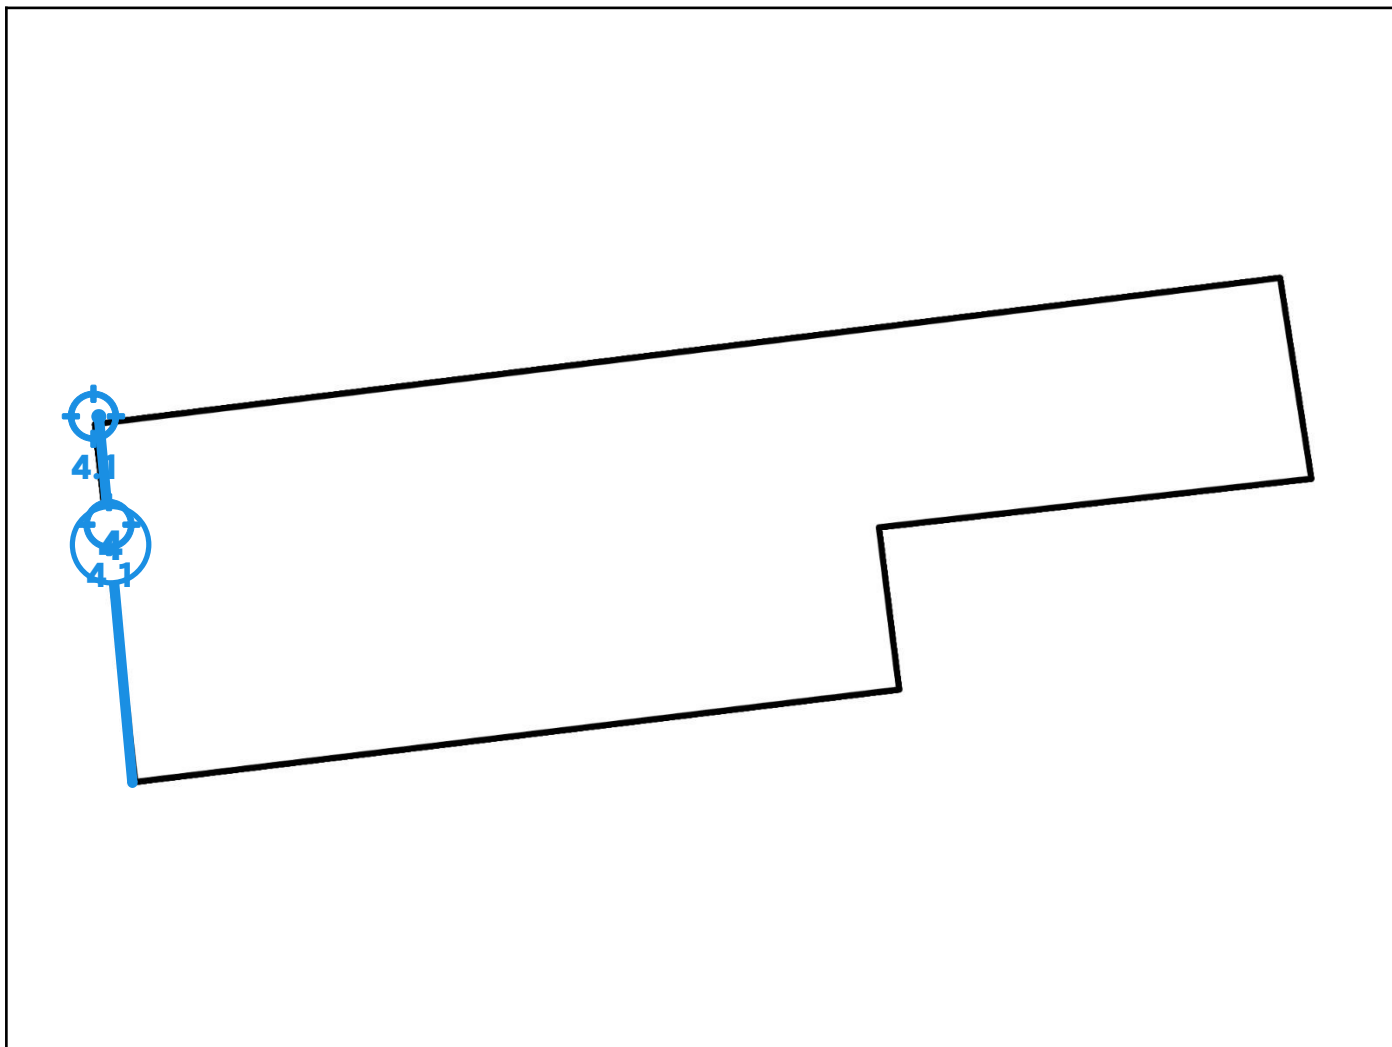
Plan 1.7: Hoofdgebouw plan

Beschrijving	Type	Actie
4. Crepi buitentoepassing (met staalname)	Geen asbest	-
4.1 Code: 2	Mengmonster	-

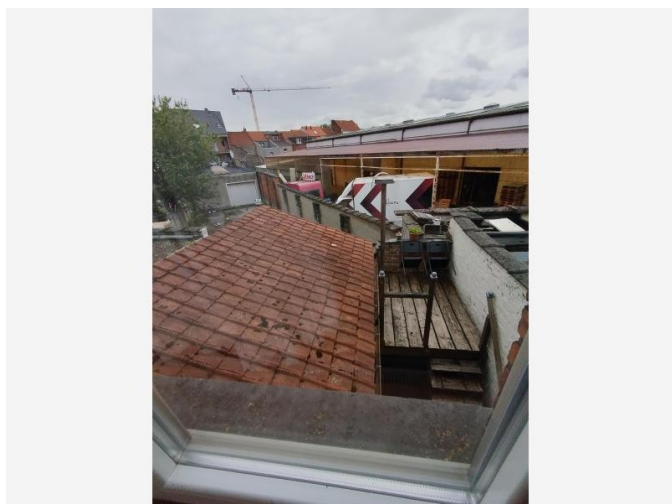
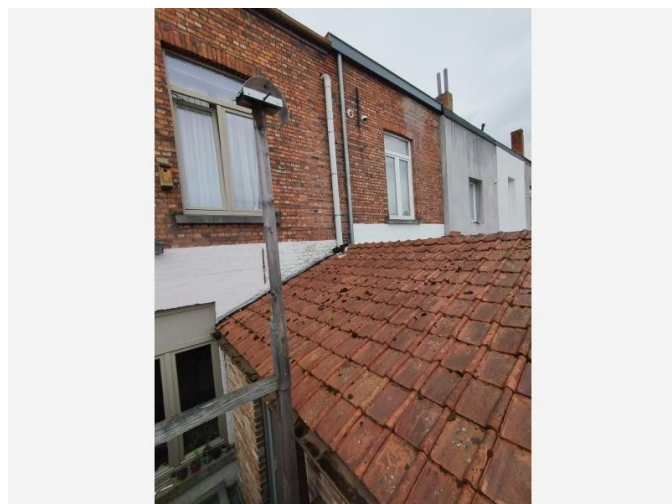
Beschrijving	Notitie	Terug te vinden op plannen
Fiche 6: Dakbedekking pannen	De dakbedekking werd gecontroleerd. Deze bestaat uit pannen en bevat geen asbest verdachte materialen.	-
Fiche 7: Onderdak aanbouw	Het onderdak van de aanbouw werd gecontroleerd (via optillen van een dakpan). Er is geen verdacht onderdak vastgesteld . Deze handeling is een steekproef , er is geen garantie dat het volledige dak met éénzelfde materiaal is opgebouwd. Dit kan enkel via destructief onderzoek vastgesteld worden.	-
Fiche 8: CV Ketel	De CV ketel is niet asbest verdacht. Deze bevindt zich in de badkamer achter een valse wand.	-
Fiche 9: Kit niet verdacht (visueel vastgesteld)	De gebruikte siliconen kit is niet asbestverdacht	Plan 1.2: gelijkvloers

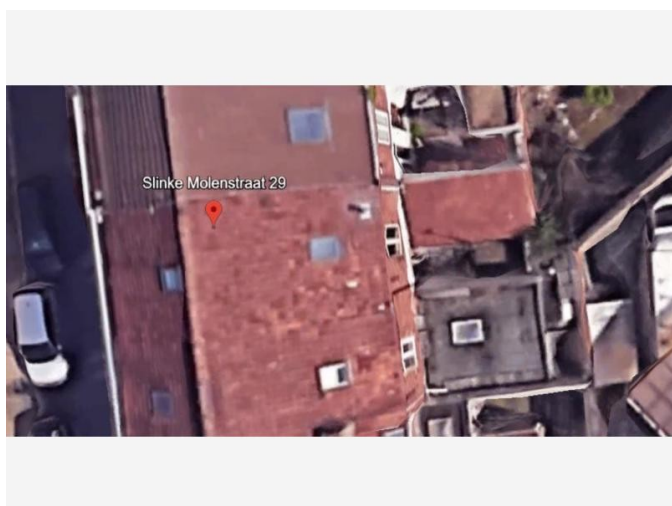
Beschrijving	Notitie	Terug te vinden op plannen
Fiche 10: schouwbus	-	-
Fiche 11: Onderdak hoofddak	De zolder is afgewerkt met gipskarton en er kon niet op een veilige manier gekeken worden onder de dakpannen.	-
