Asbestinventarisatetest

Brusselstraat 15, 9400 Ninove

Attestnummer : 20260417-000192.000

Uitgegeven op : 17.04.2026

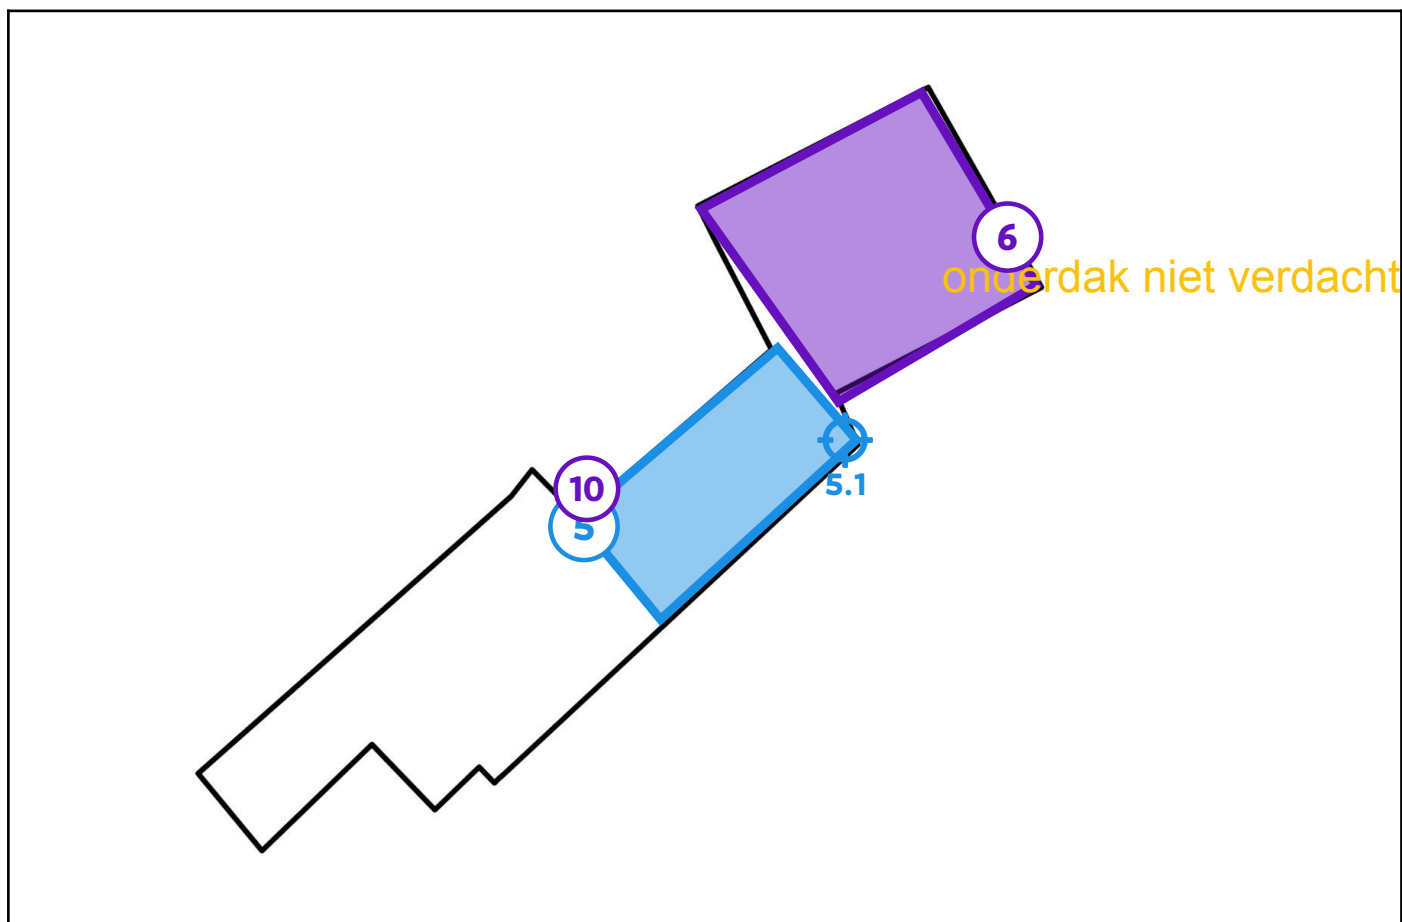
Plan 1.2: Hoofdgebouw plan dak

Beschrijving	Type	Actie
5. Onderdak (staalname)	Geen asbest	-
5.1 Code: 3	Puntmonster	-
6. Onderdak niet verdacht	Overige ruimte of materiaal	-
10. Schouwbus inox	Overige ruimte of materiaal	-

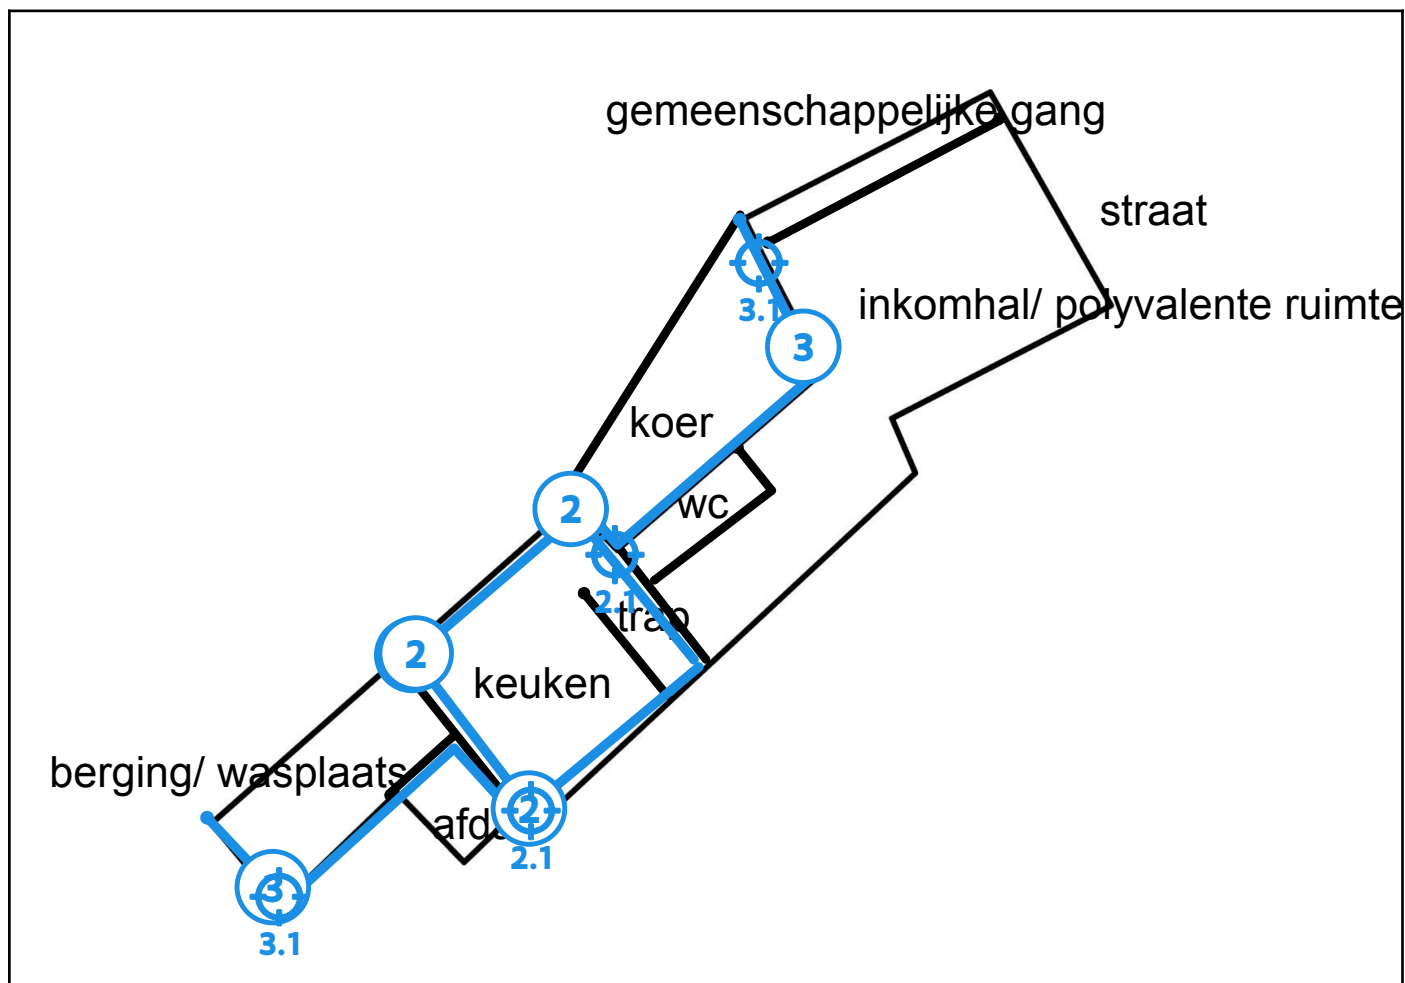
Plan 1.3: gelijkvloers

Beschrijving	Type	Actie
2. Muurpleister	Geen asbest	-
2.1 Code: 1	Mengmonster	-
3. Crepi buitentoepassing (met staalname)	Geen asbest	-
3.1 Code: 2	Mengmonster	-

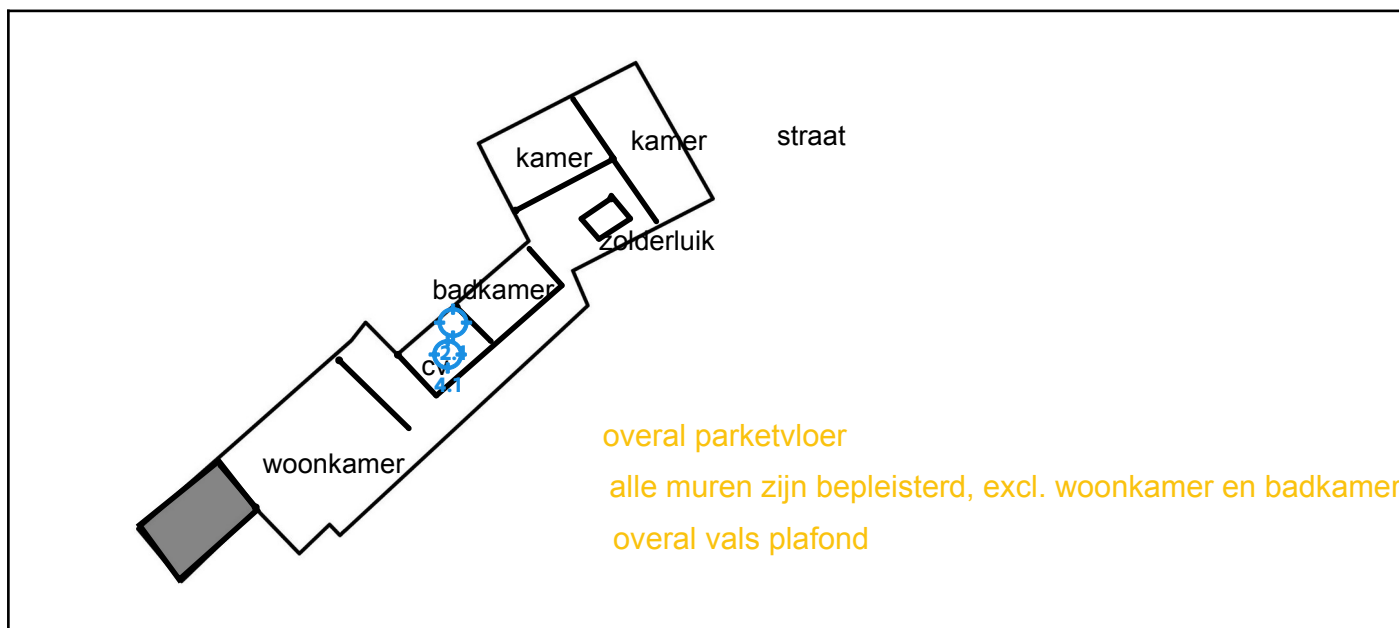
Plan 1.4: 1e verdieping

Beschrijving	Type	Actie
1. Valse plafonds	Advies	-
2. Muurpleister	Geen asbest	-
2.1 Code: 1	Mengmonster	-
4. lijm parketvloer	Geen asbest	-
4.1 Code: 4	Puntmonster	-

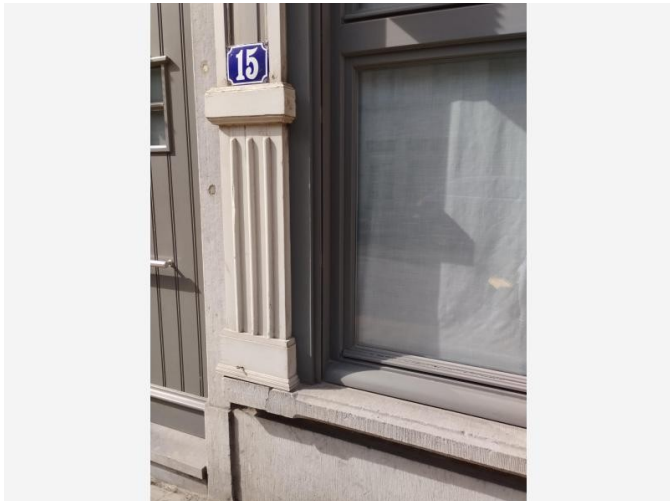
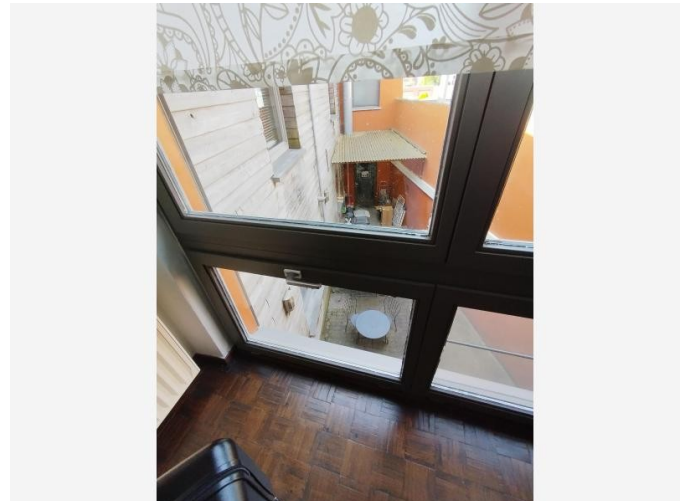
Fiche 11: Kit niet verdacht (visueel vastgesteld)
