Asbestinventarisatetest

Cyriel Prieëlsstraat 128, 9404 Ninove

Attestnummer : 20231025-000396.000

Uitgegeven op : 25.10.2023

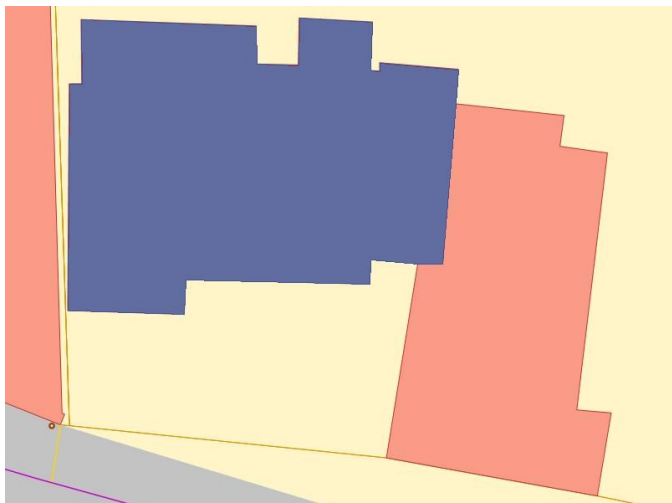
Zone 1: Hoofdgebouw

- 0 Asbestmaterialen
- 0 Beperkingen
- 0 Uitsluitingen
- 0 Roerende goederen
- 0 Puin, steenslag, (water)bodem
- 0 Adviezen
- 3 Geen asbest**

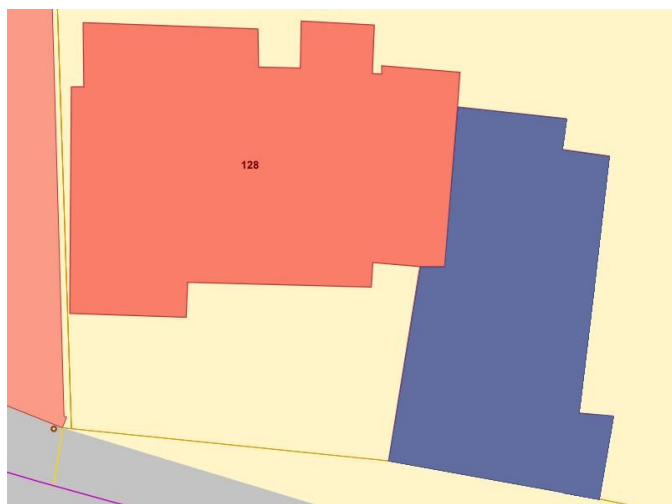
Zone 2: Bijgebouw

2 Asbestmaterialen
