# Asbestinventarisatetest

Breeweg 99, 9400 Ninove

Attestnummer : 20260611-000395.000

**Niet-asbestveilig**

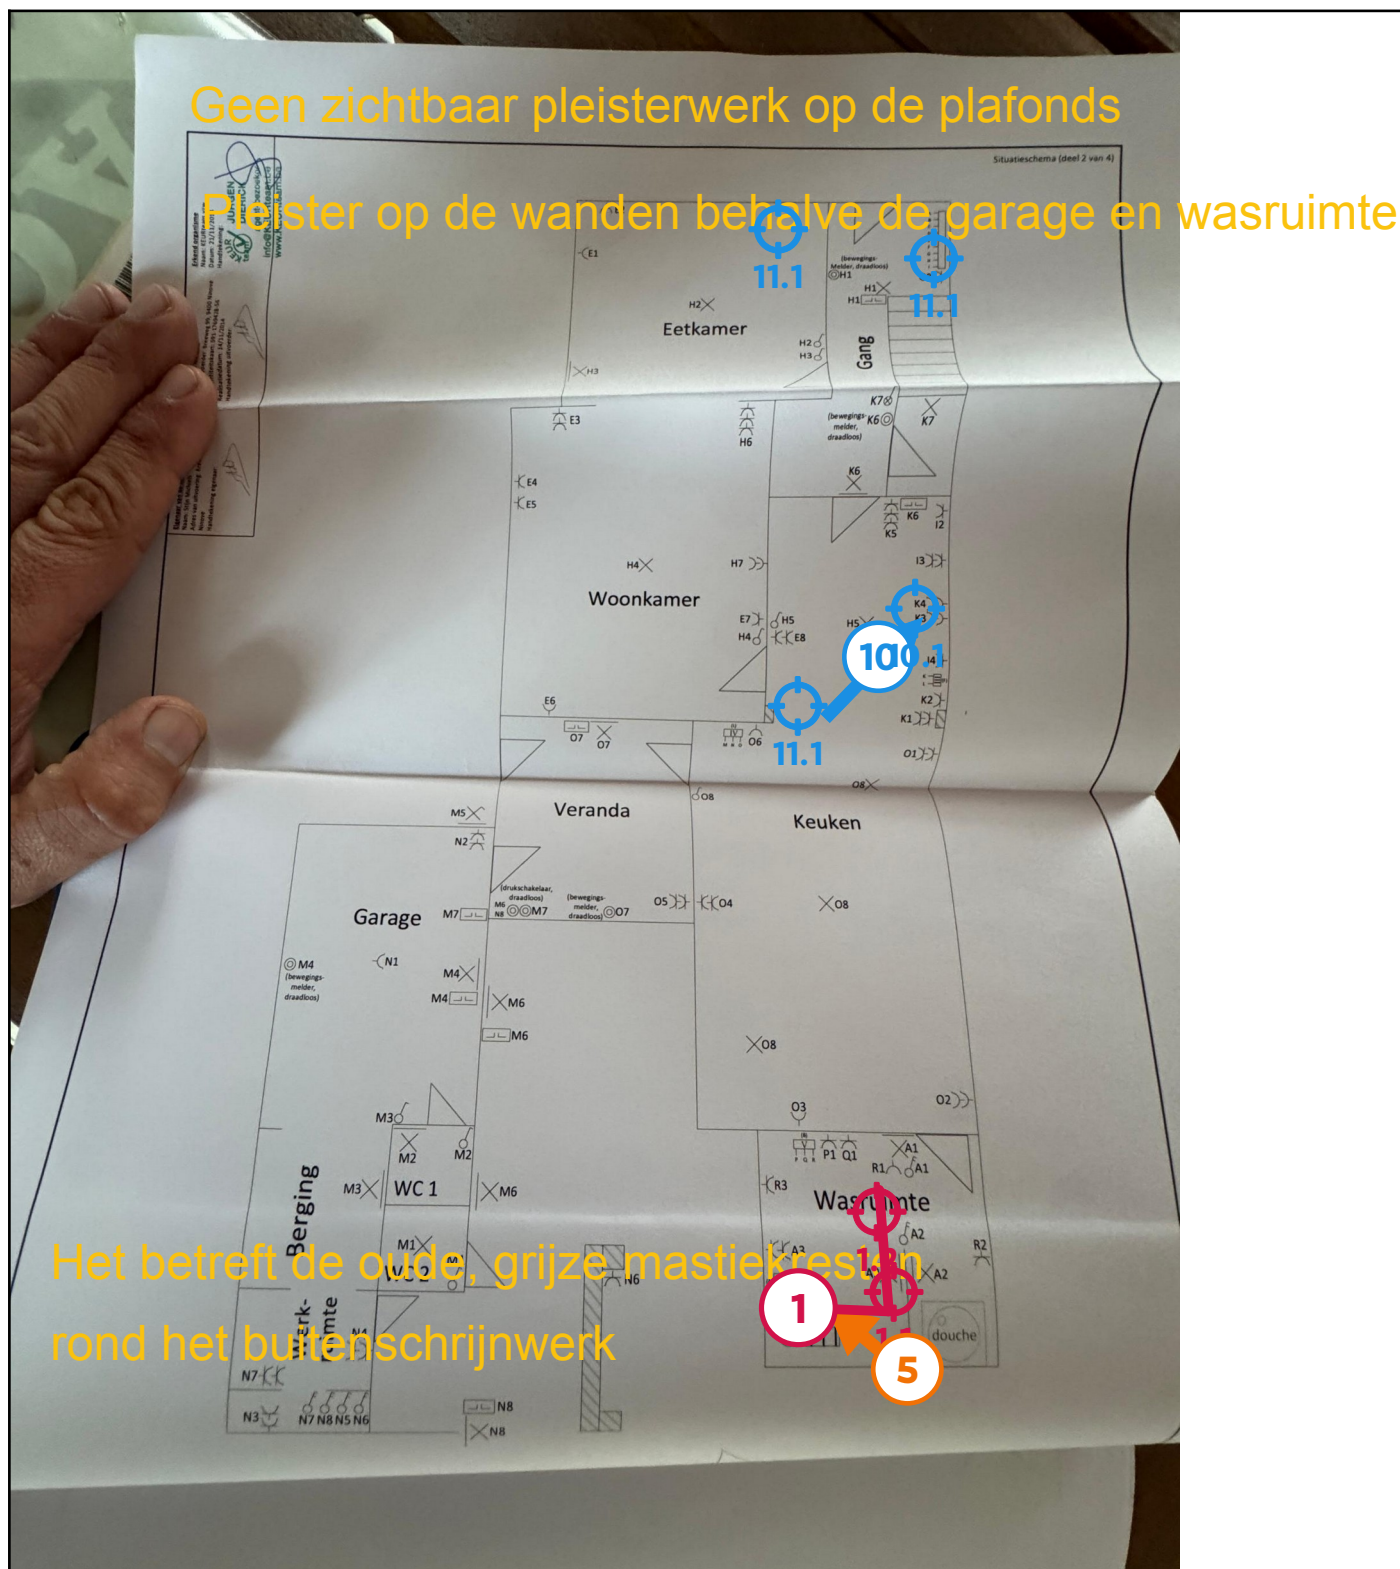
# Plan 1.1: Plan gelijkvloers

1. Leidingisolatie (gips)	Asbestmateriaal	Dringend verwijderen
1.1 Code: 6	Mengmonster	-
1.2 Code: 7	Mengmonster	-
5. Pakking CV-ketel	Asbestmateriaal	Verwijderen
6. Oude Mastiekresten onder de recentere mastiek	Asbestmateriaal	Zorgvuldig beheren
10. Anti-dreun	Geen asbest	-
10.1 Code: 3	Puntmonster	-
11. Pleisterwerk wanden	Geen asbest	-
11.1 Code: 4	Mengmonster	-
14. Pleisterwerk plafonds	Geen asbest	-

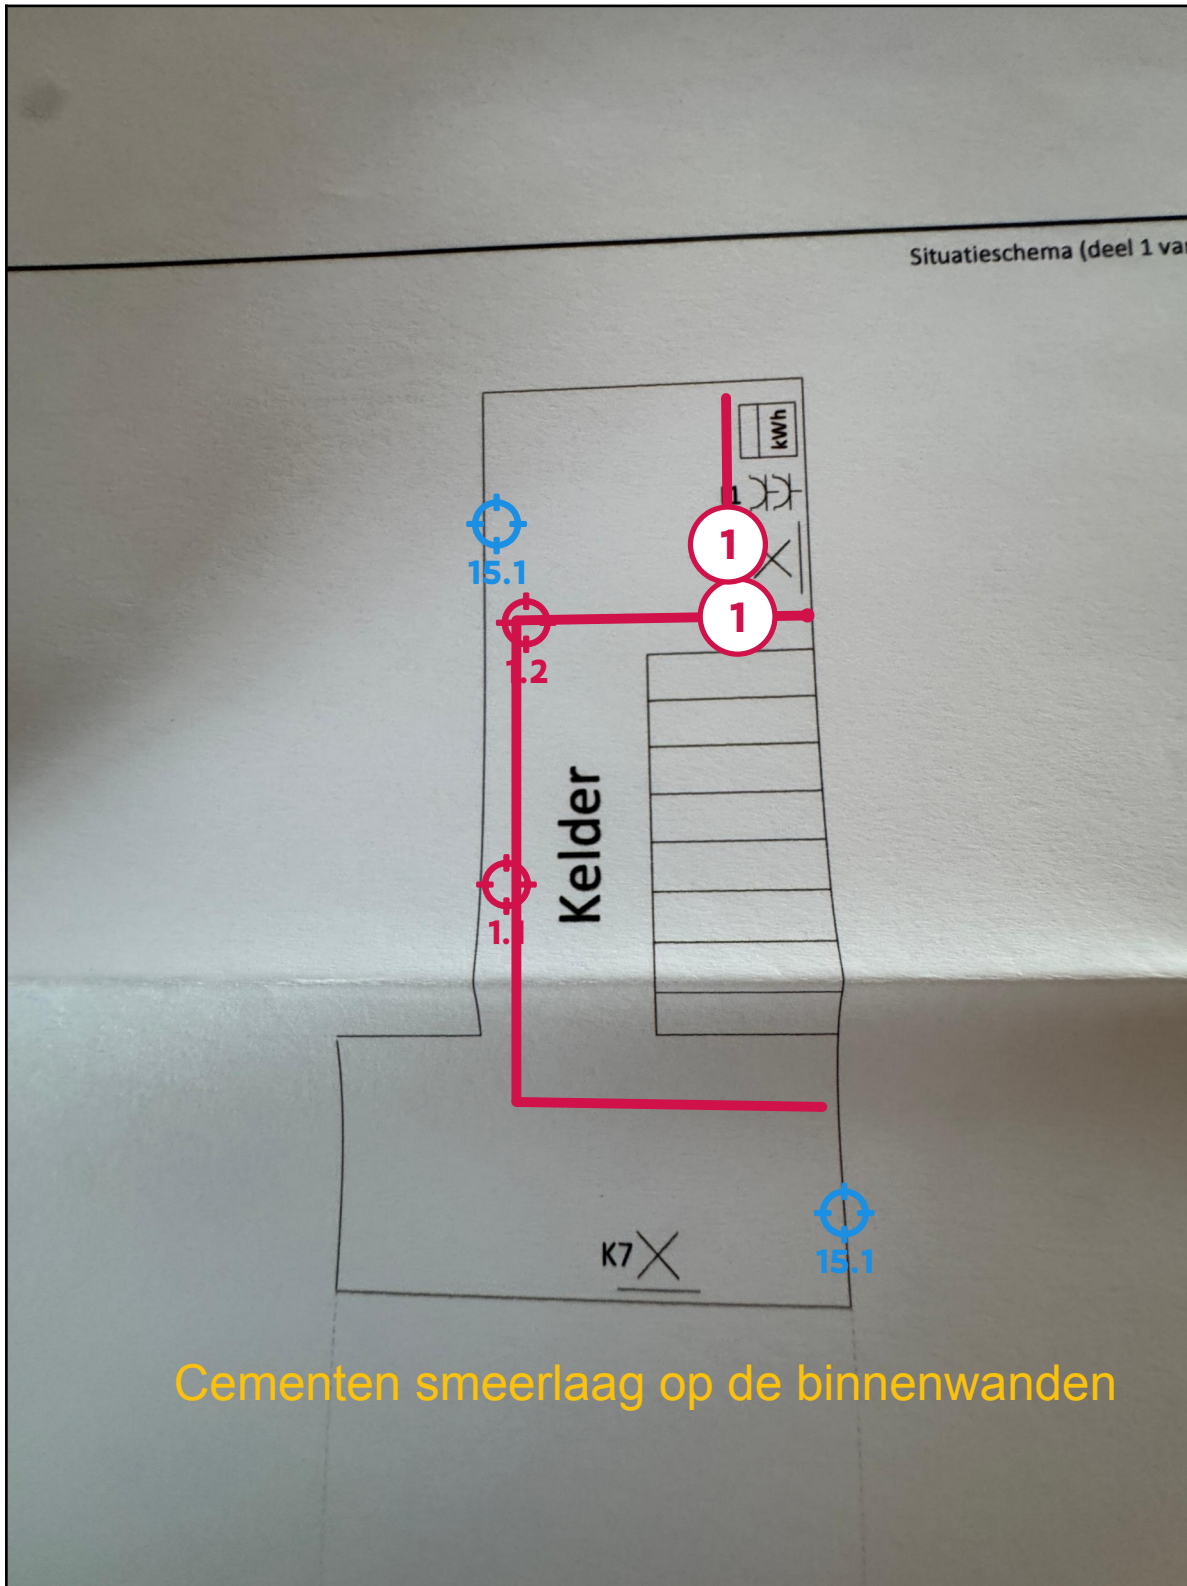
## Plan 1.4: Plan kelder

1. Leidingisolatie (gips)	Asbestmateriaal	Dringend verwijderen
1.1 Code: 6	Mengmonster	-
1.2 Code: 7	Mengmonster	-
15. Cementen smeerlaag binnen	Geen asbest	-
15.1 Code: 8	Mengmonster	-

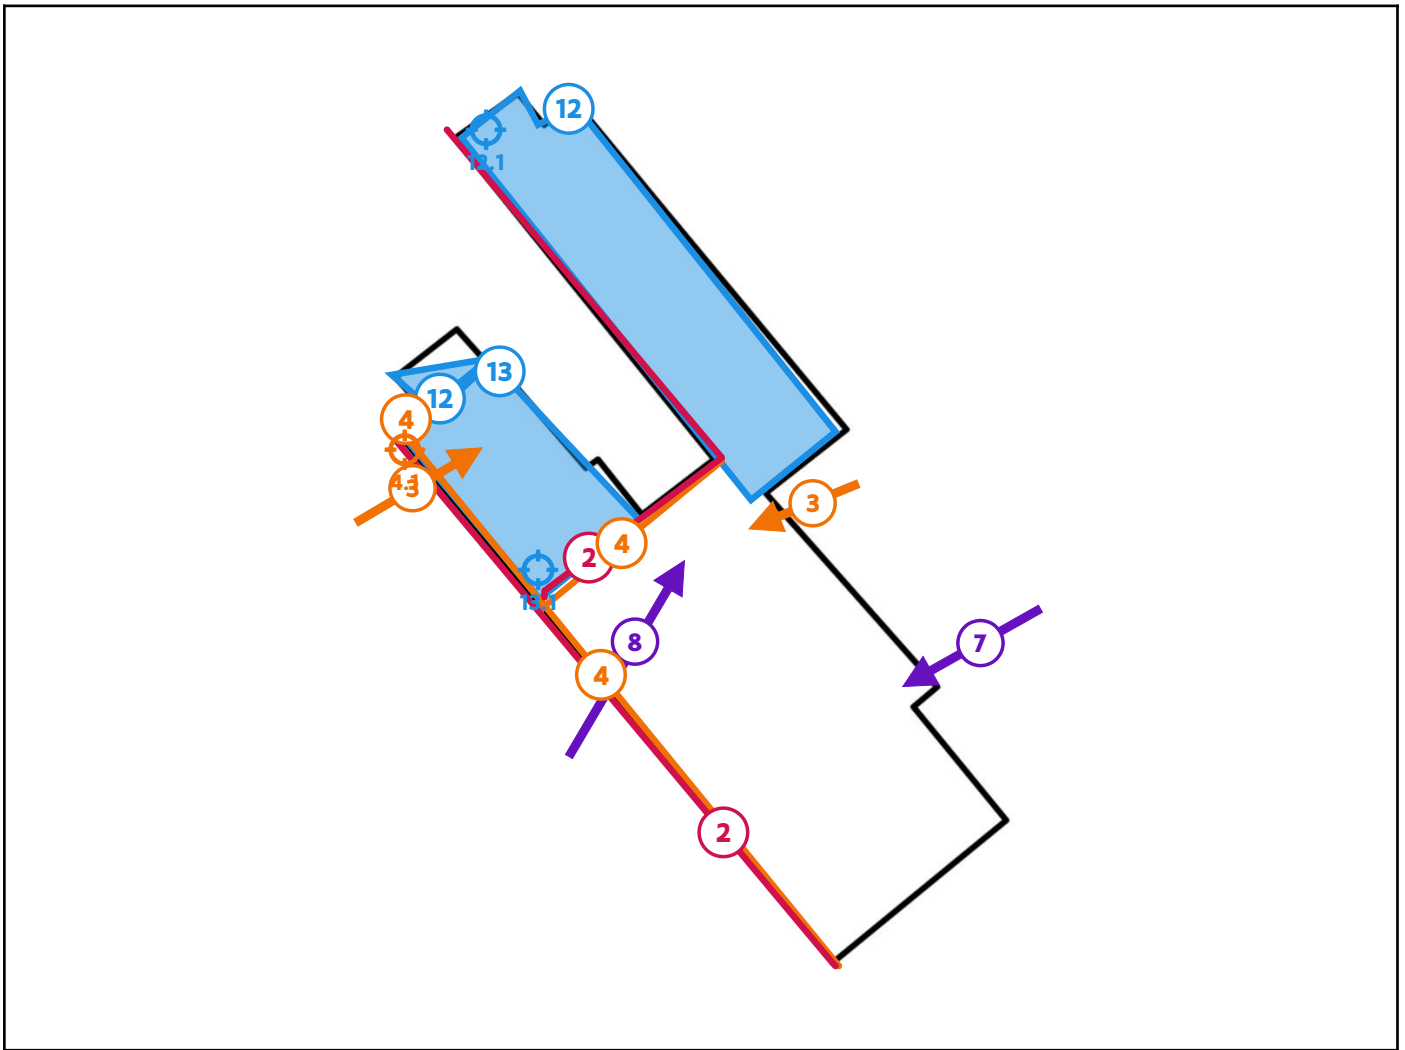
## Plan 1.5: Woning plan

Beschrijving	Type	Actie
2. Mos/sediment in de dakgoot	Asbestmateriaal	Dringend verwijderen
3. Cementbuis	Asbestmateriaal	Verwijderen
4. Gevel met leien	Asbestmateriaal	Verwijderen
4.1 Code: 1	Puntmonster	-
7. Schouw	Beperking	-
8. Dakbedekking dakkapel	Beperking	-
12. Dak bestaande uit golfplaten	Geen asbest	-

12.1 Code: 2	Puntmonster	-
13. Roofing	Geen asbest	-
13.1 Code: 10	Puntmonster	-

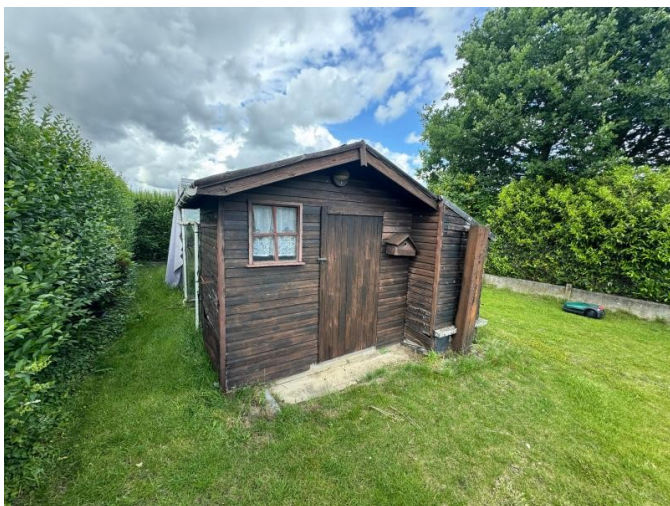
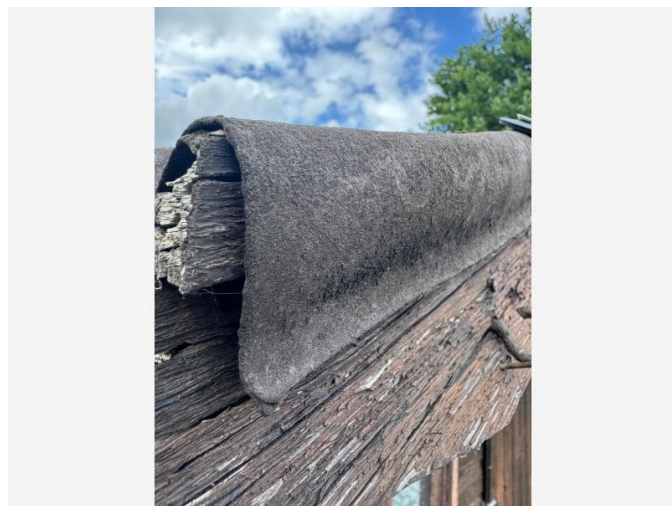
## Fiche 9: Dak bestaande uit bitumineuze golfplaten

Geen asbest

<b>Beschrijving</b>	Dak bestaande uit bitumineuze golfplaten
<b>Omgeving</b>	Buiten
<b>Primaire drager</b>	Schuin dak
<b>Bindmiddel van materiaal</b>	Bitumen (roofing, teer, asfalt)
<b>Gebondenheid op basis van bindmiddel</b>	Hecht
<b>Hoeveelheid (oppervlakte - aantal)</b>	<ul style="list-style-type: none"><li>• 20,00 m<sup>2</sup> - 1 stuk</li></ul>
<b>Totale oppervlakte</b>	20,00 m <sup>2</sup>
<b>Identificatiemethode</b>	Een monstername door de asbestdeskundige met laboanalyse door een asbestlabo.
<b>Destructieve handeling voor identificatie</b>	Nee
<b>Opmerking</b>	De hoeveelheid is een zo nauwkeurig mogelijke opmeting. Hieraan kunnen evenwel geen rechten worden ontleend.

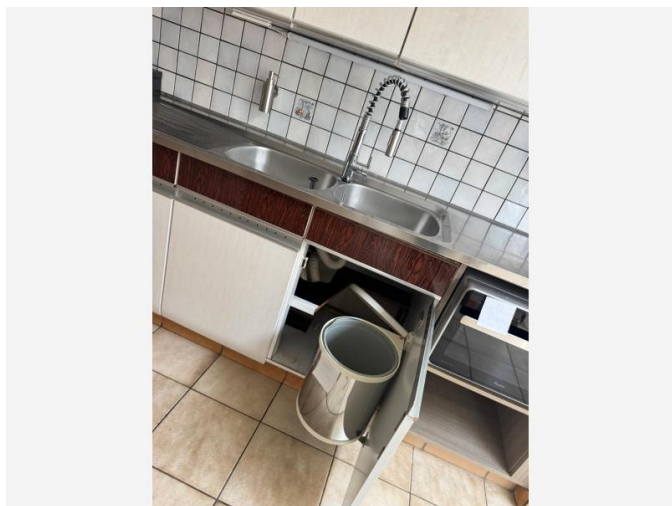
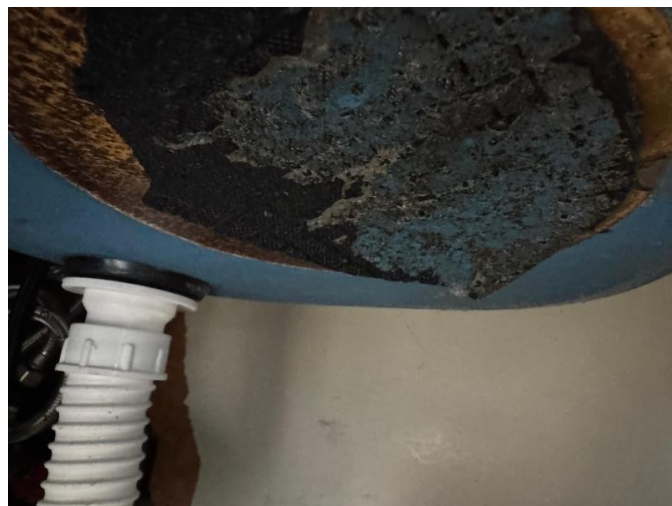
<b>Beschrijving</b>	Anti-dreun
<b>Omgeving</b>	Binnen
<b>Primaire drager</b>	Sanitaire infrastructuur en uitrusting (toe- en afvoer)
<b>Bindmiddel van materiaal</b>	Bitumen (roofing, teer, asfalt)
<b>Gebondenheid op basis van bindmiddel</b>	Hecht
<b>Hoeveelheid (gewicht - aantal)</b>	<ul style="list-style-type: none"><li>• 0,50 kg - 1 stuk</li></ul>
<b>Totaal gewicht</b>	0,50 kg
<b>Identificatiemethode</b>	Een monstername door de asbestdeskundige met laboanalyse door een asbestlabo.
<b>Destructieve handeling voor identificatie</b>	Nee

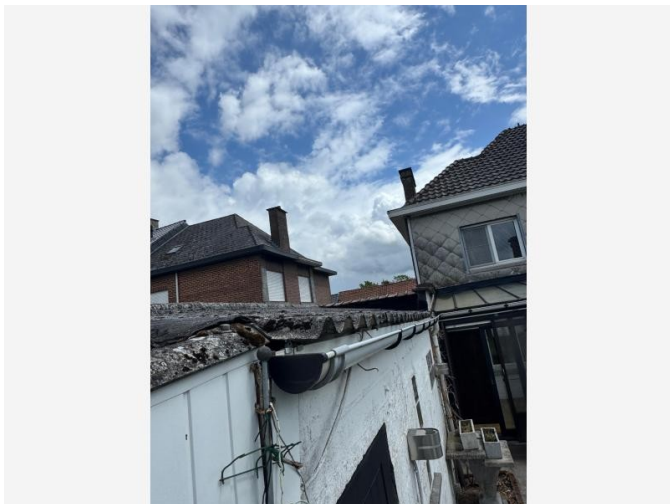
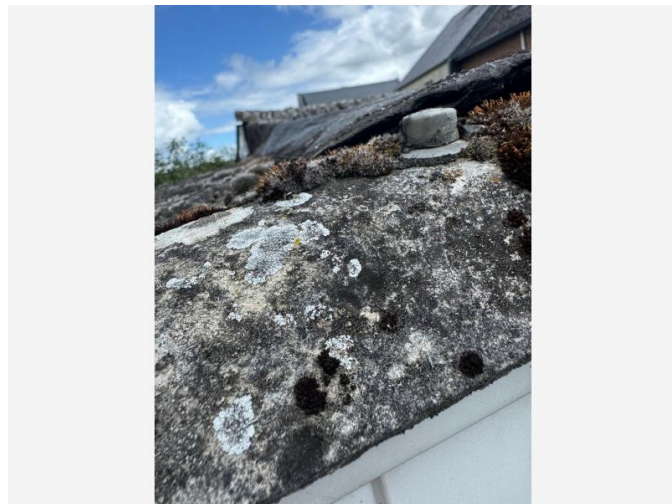
## Fiche 12: Dak bestaande uit golfplaten

Geen asbest

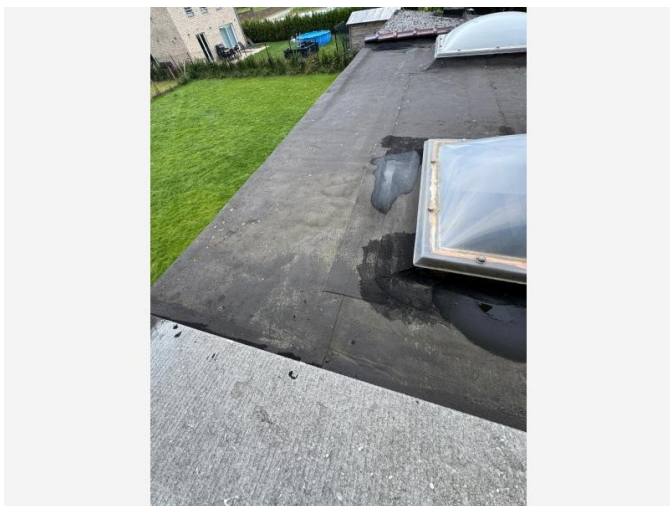
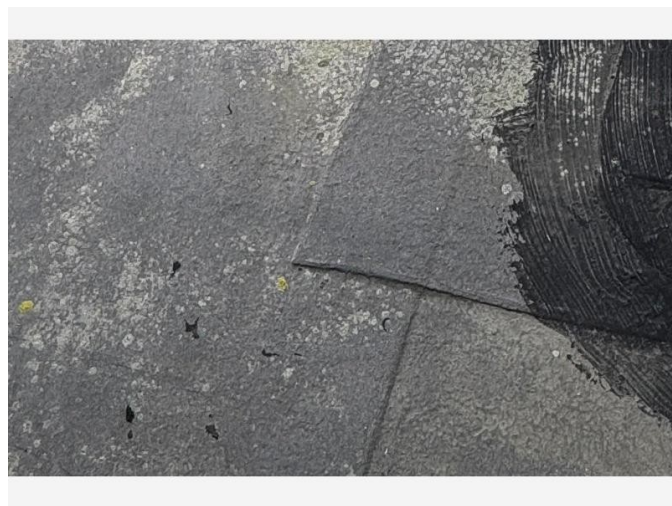
## Fiche 13: Roofing

Geen asbest

<b>Beschrijving</b>	Roofing
<b>Omgeving</b>	Buiten
<b>Primaire drager</b>	Plat dak
<b>Bindmiddel van materiaal</b>	Bitumen (roofing, teer, asfalt)
<b>Gebondenheid op basis van bindmiddel</b>	Hecht
<b>Hoeveelheid (oppervlakte - aantal)</b>	• 30,00 m <sup>2</sup> - 1 stuk
<b>Totale oppervlakte</b>	30,00 m <sup>2</sup>
<b>Identificatiemethode</b>	Een monstername door de asbestdeskundige met laboanalyse door een asbestlabo.
<b>Destructieve handeling voor identificatie</b>	Nee
<b>Opmerking</b>	Staalname tot op de eventuele onderliggende lagen is niet mogelijk zonder uitbreiding naar een destructief onderzoek.

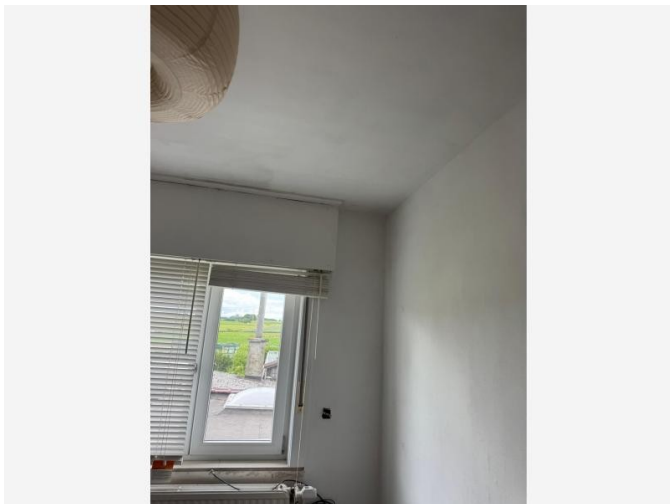
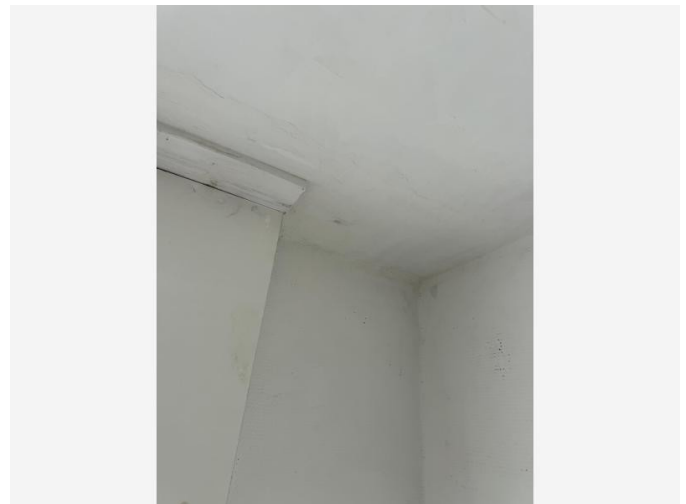
<b>Beschrijving</b>	Pleisterwerk plafonds
<b>Omgeving</b>	Binnen
<b>Primaire drager</b>	Plafond
<b>Bindmiddel van materiaal</b>	Gips - kalk
<b>Gebondenheid op basis van bindmiddel</b>	Niet-hechtgebonden
<b>Hoeveelheid (oppervlakte - dikte - aantal)</b>	• 50,00 m <sup>2</sup> - 1,00 cm - 1 stuk
<b>Totaal volume</b>	0,50 m <sup>3</sup>
<b>Identificatiemethode</b>	Een monstername door de asbestdeskundige met laboanalyse door een asbestlabo.
<b>Destructieve handeling voor identificatie</b>	Nee
<b>Opmerking</b>	<p>Alleen zichtbaar pleisterwerk op de plafonds van de slaapkamers. Staalnames in twee verschillende kamers.</p> <p>De hoeveelheid is een zo nauwkeurig mogelijke opmeting. Hieraan kunnen evenwel geen rechten worden ontleend. Waar mogelijk, wordt staalname uitgevoerd conform het inspectieprotocol: in een droge ruimte zoals een slaapkamer, in een natte ruimte zoals een keuken of badkamer, in een traphal en in een stookruimte.</p>
