# Asbestinventarisatetest

Katstraat 61, 9340 Lede

Attestnummer : 20240911-000230.000

Uitgegeven op : 11.09.2024

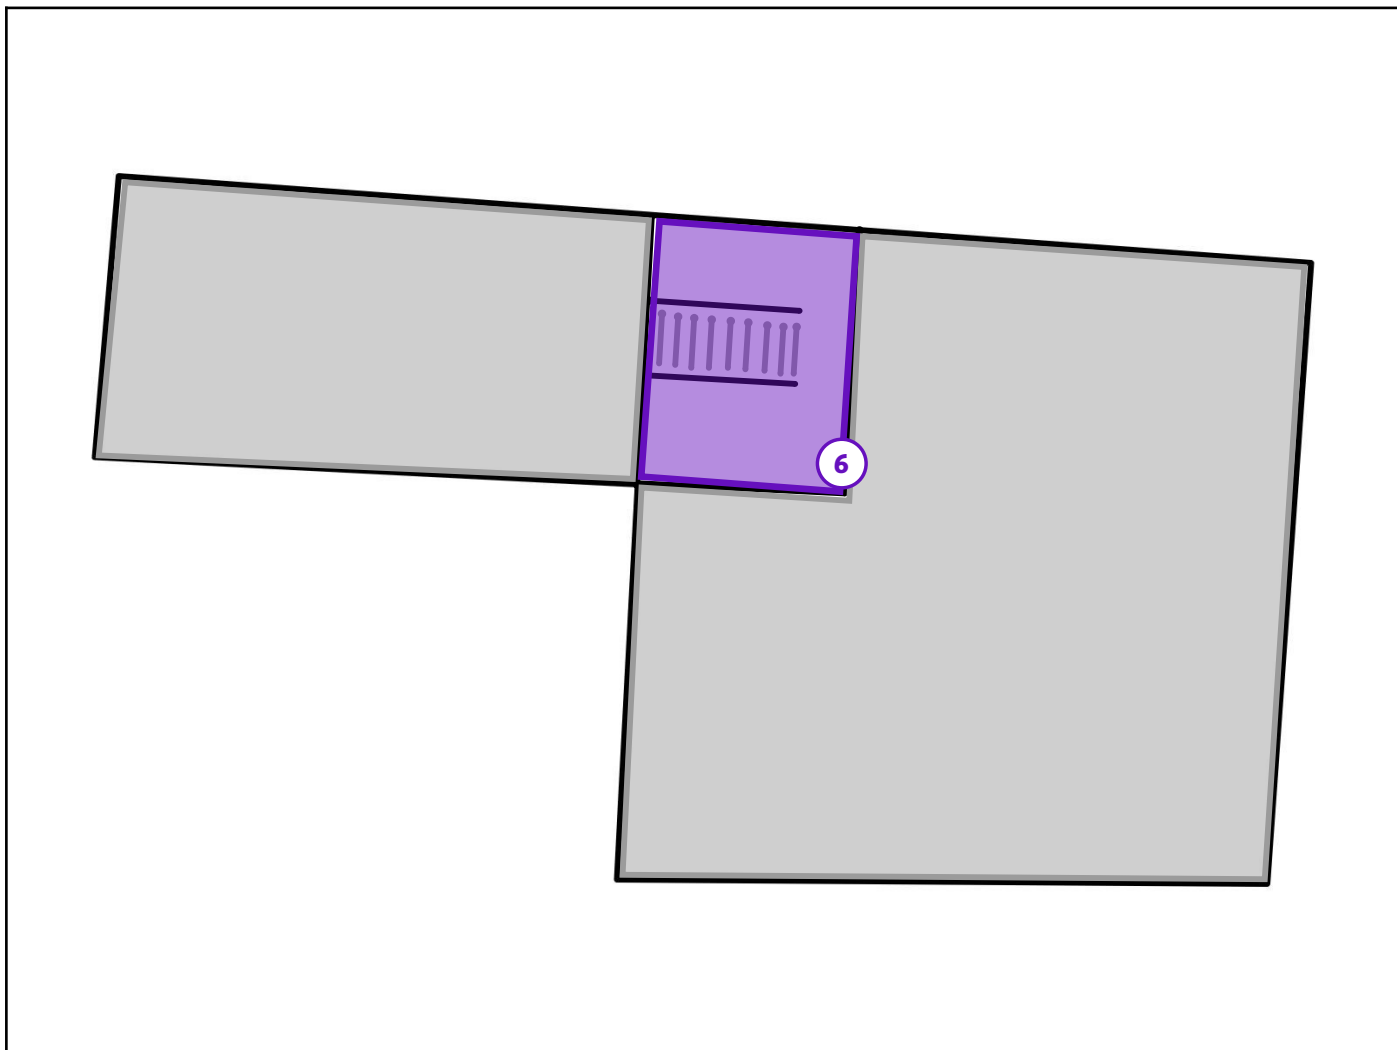
## Plan 1.1: Kelder

Beschrijving	Type	Actie
6. Geen pleisterwerk in kelder - Woning	Advies	-

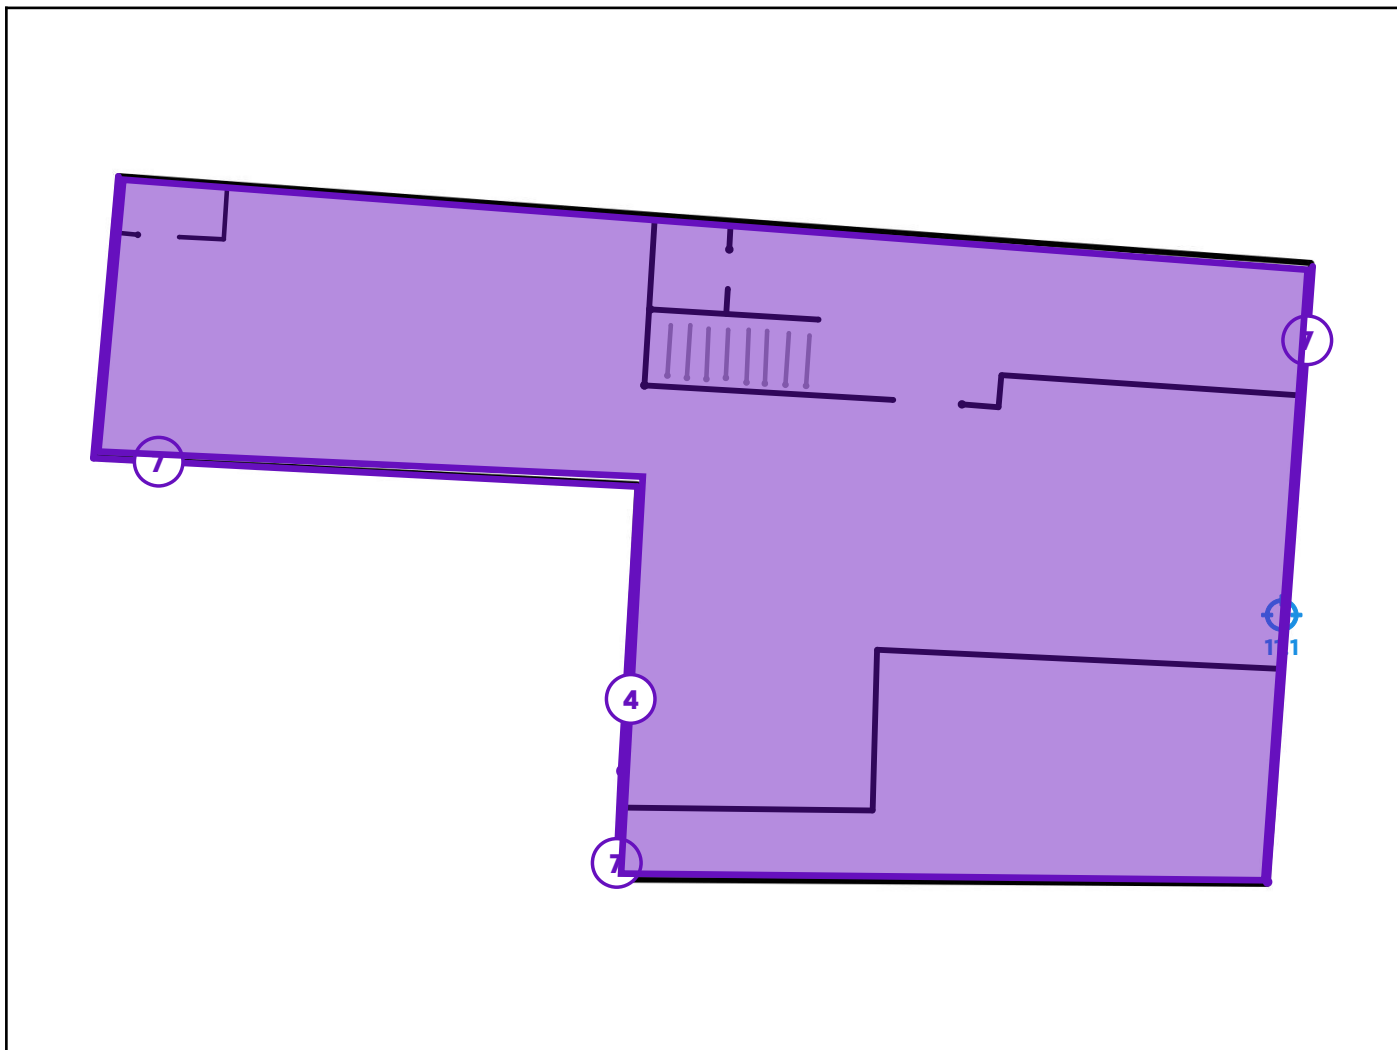
## Plan 1.2: Gelijkvloers

Beschrijving	Type	Actie
4. Plafondbekleding houten latten - Woning	Advies	-
7. Mastiek ramen niet-asbestverdacht - Woning	Advies	-
11. Pleisterwerk wand woning	Geen asbest	-
11.1 Code: MM 1	Mengmonster	-

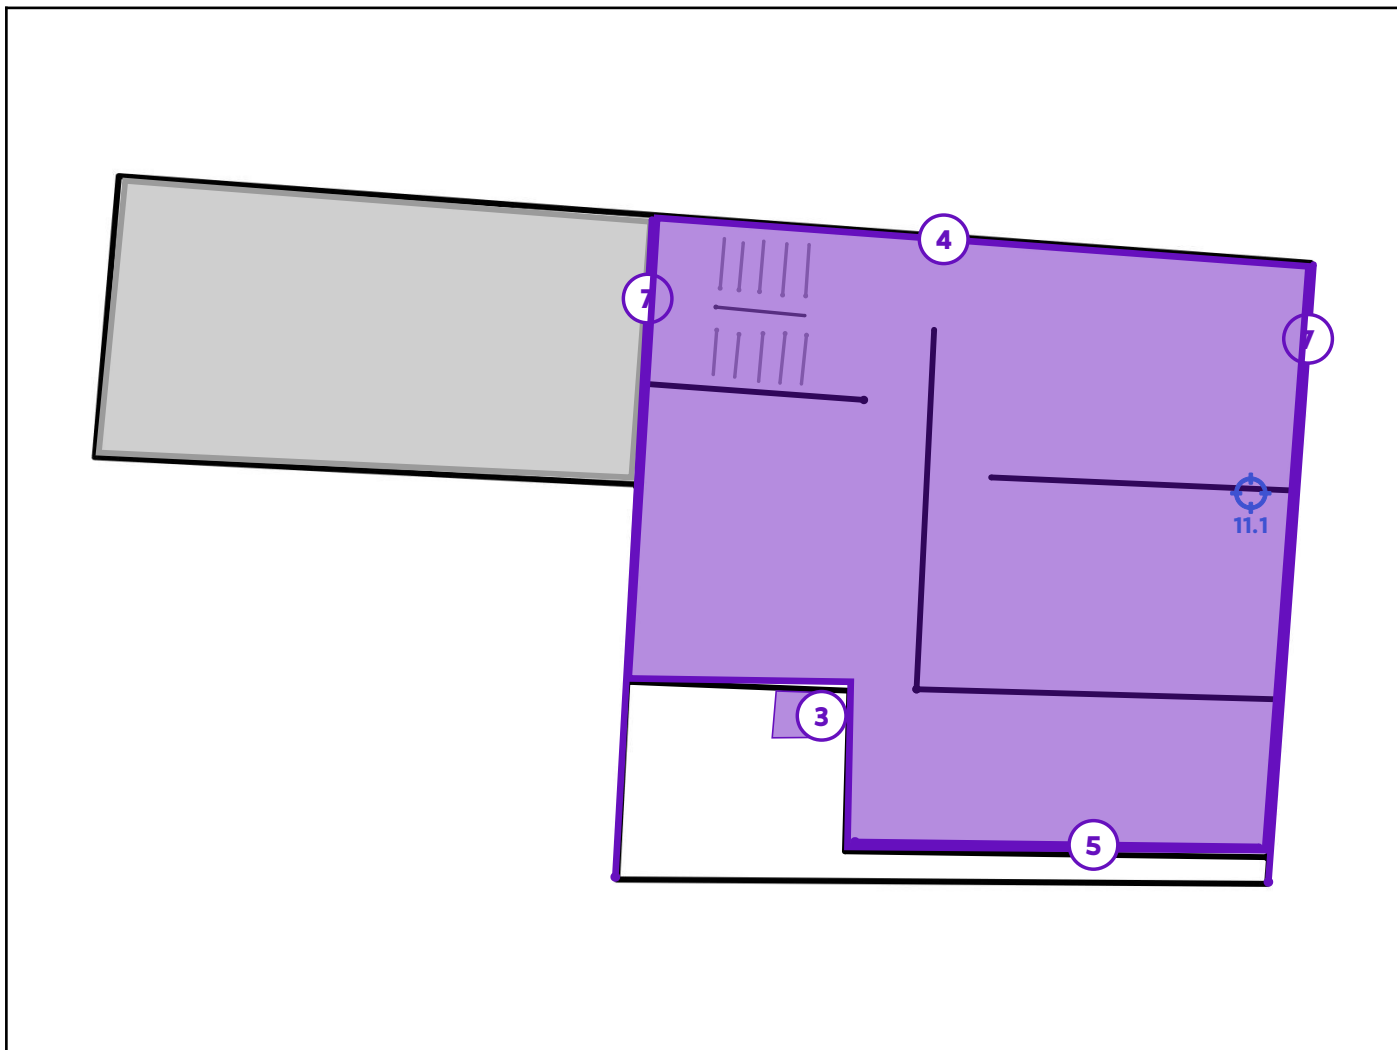
## Plan 1.3: 1ste verdieping

Beschrijving	Type	Actie
3. Stookinstallatie niet asbestverdacht - V+1 Garage	Advies	-
4. Plafondbekleding houten latten - Woning	Advies	-
5. Tegellijm faiencetegels - Badkamer V+1 woning	Advies	-
7. Mastiek ramen niet-asbestverdacht - Woning	Advies	-
11. Pleisterwerk wand woning	Geen asbest	-
11.1 Code: MM 1	Mengmonster	-

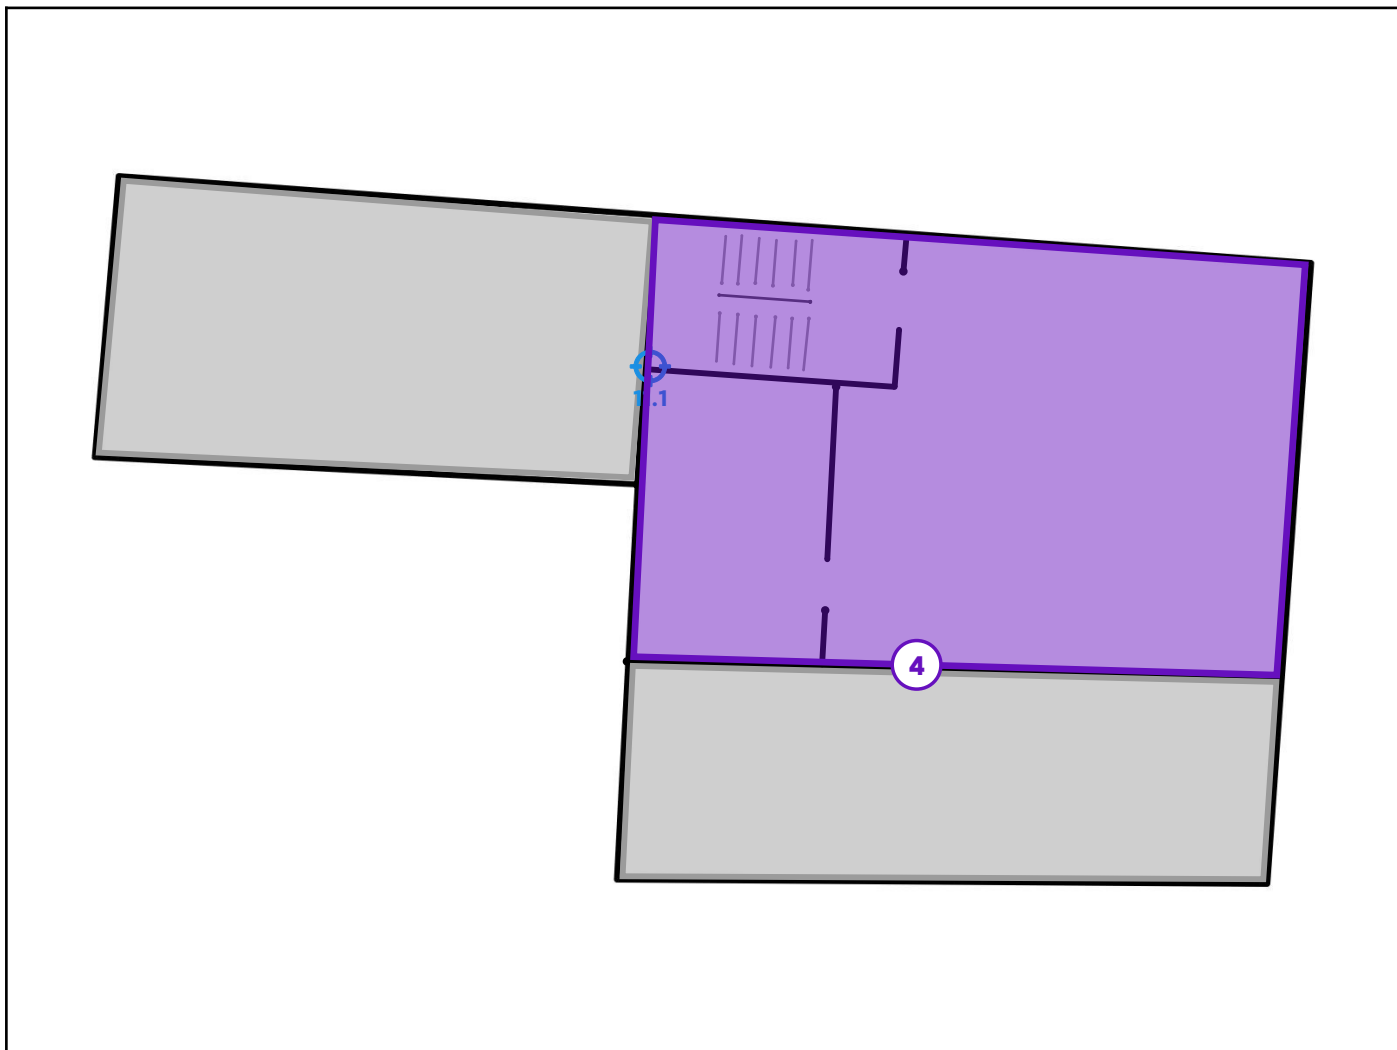
## Plan 1.4: Zolder

Beschrijving	Type	Actie
4. Plafondbekleding houten latten - Woning	Advies	-
11. Pleisterwerk wand woning	Geen asbest	-
11.1 Code: MM 1	Mengmonster	-

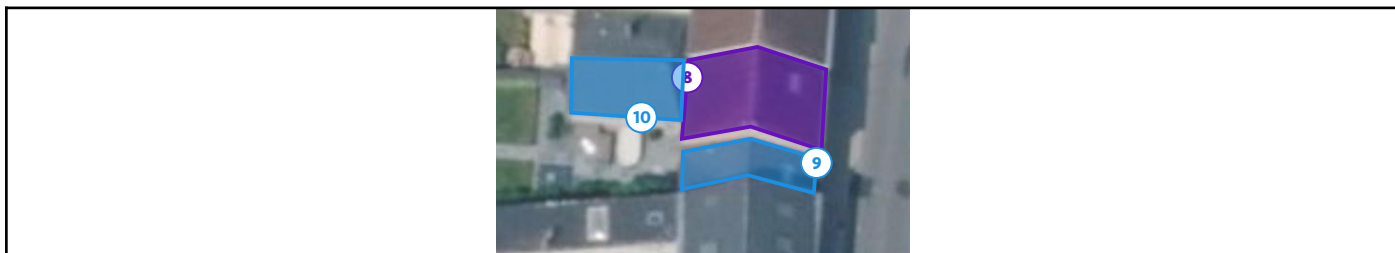
## Plan 1.5: Dakenplan

Beschrijving	Type	Actie
8. Onderdak niet asbestverdacht - Woning	Advies	-
9. Niet-asbestverdachte onderdakplaat - Garage	Geen asbest	-
10. Dakbedekking niet-asbestverdachte leien - Aanbouw woning	Geen asbest	-
