# Asbestinventarisatetest

Boudewijnlaan 73, 9300 Aalst

Attestnummer : **20260326-000176.000**

**Asbestveilig** (maar mogelijk niet asbestvrij)

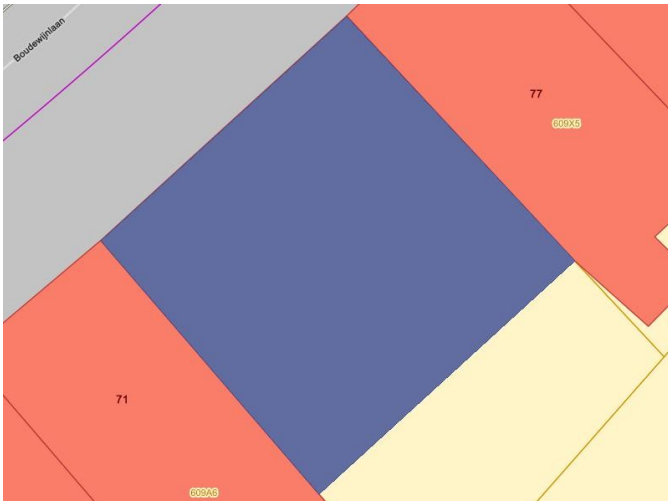
## Zone 1: Hoofdgebouw

Tijdens de inspectie vastgesteld:

- 0 Asbestmaterialen
- 0 Beperkingen
- 0 Uitsluitingen
- 0 Roerende goederen
- 0 Puin, steenslag, (water)bodem
- 0 Adviezen
- 2 Geen asbest**
