# Asbestinventarisatetest

Toekomststraat 54, 9470 Denderleeuw

Attestnummer : **20260717-000065.001**

Uitgegeven op : **17.07.2026**

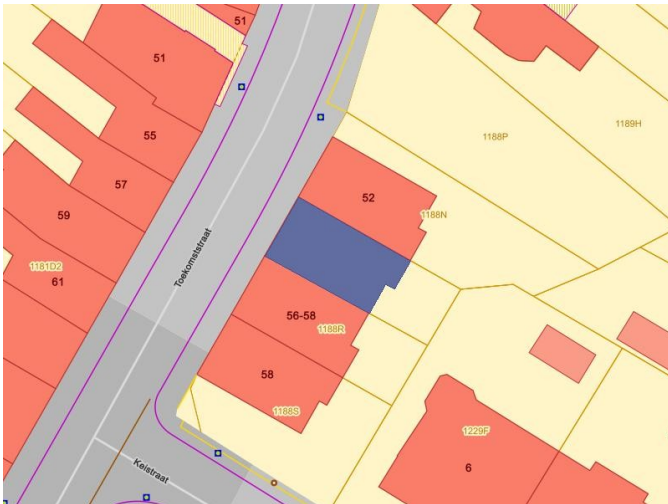
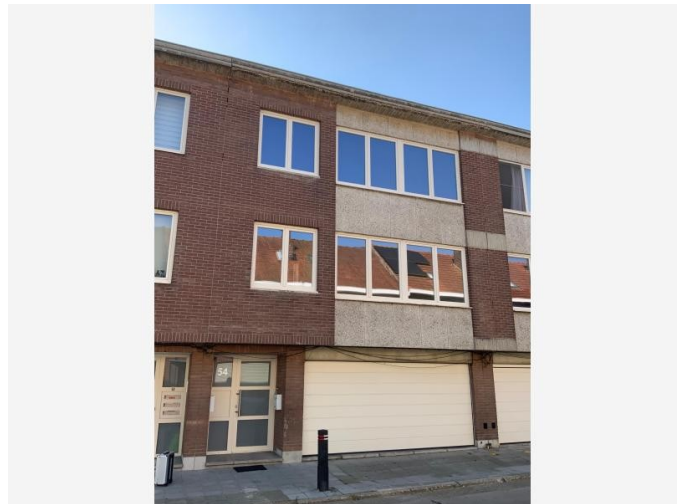
## Zone 1: Hoofdgebouw

Tijdens de inspectie vastgesteld:

- 0 Asbestmaterialen
- 0 Beperkingen
- 0 Uitsluitingen
- 0 Roerende goederen
- 0 Puin, steenslag, (water)bodem
- 0 Adviezen
- 2 Geen asbest**
