# Asbestinventarisatetest

Rinkelstraat 8A, 1750 Lennik

Attestnummer : 20251031-000522.000

Uitgegeven op : 31.10.2025

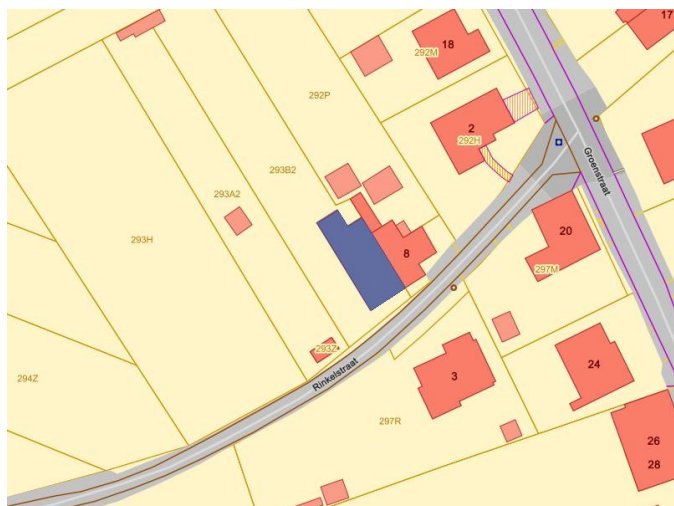
## Zone 1: Hoofdgebouw

- 2 Asbestmaterialen**
- 2 Beperkingen**
- 0 Uitsluitingen**
- 0 Roerende goederen**
- 0 Puin, steenslag, (water)bodem**
- 1 Advies**
- 1 Geen asbest**

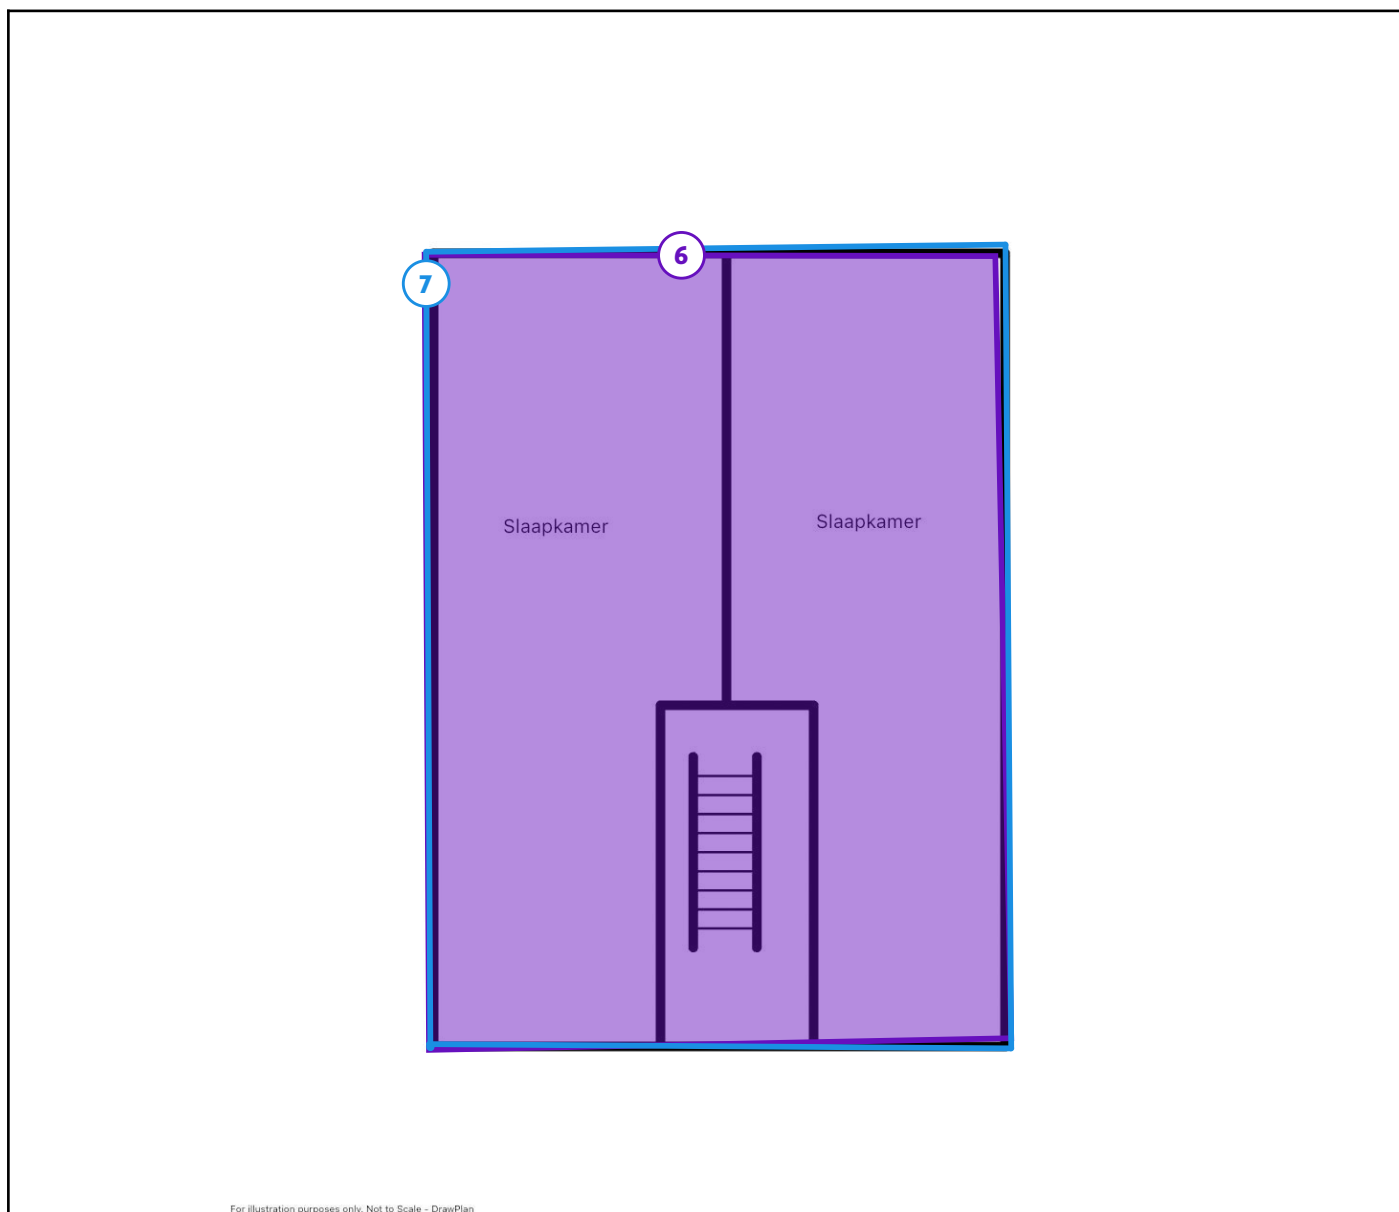
## Plan 1.2: Verdieping

Beschrijving	Type	Actie
6. Plafonds bestaande uit voorzetpanelen	Advies	-
7. Pleisterwerk wanden	Geen asbest	-

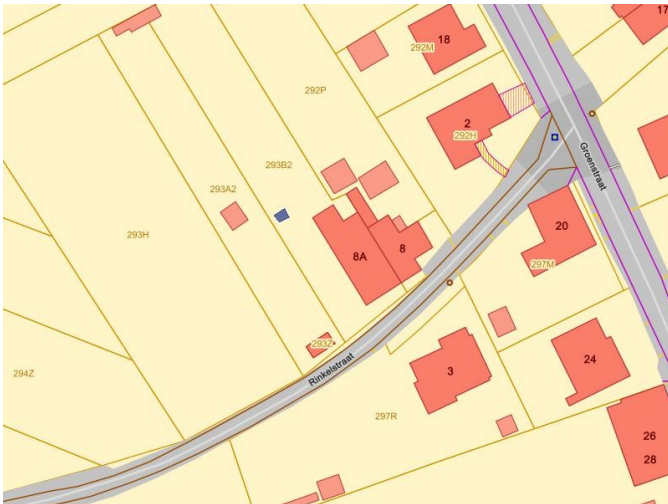
## Zone 2: Constructie

- 0 Asbestmaterialen
- 0 Beperkingen
- 0 Uitsluitingen
- 0 Roerende goederen
- 0 Puin, steenslag, (water)bodem
- 1 Advies**
- 0 Geen asbest

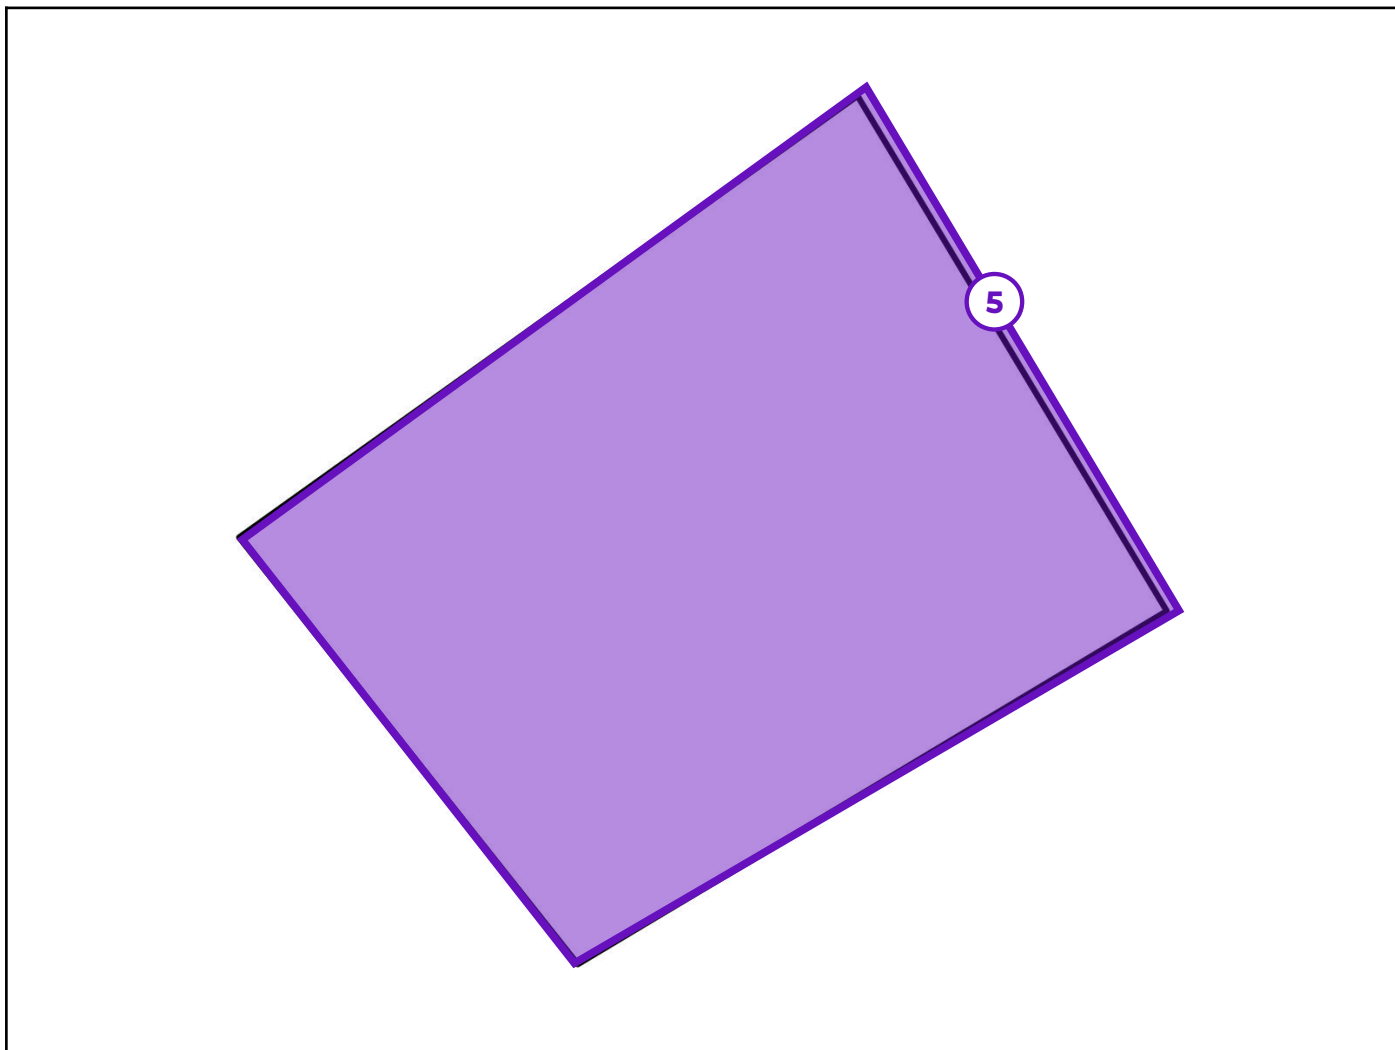
## Plan 2.1: Tuinhuis

Beschrijving	Type	Actie
5. Tuinhuis	Advies	-
