Asbestinventarisatetest

Ninoofsesteenweg 345, 1750 Lennik

Attestnummer : 20260415-000228.000

Zone 1: Hoofdgebouw

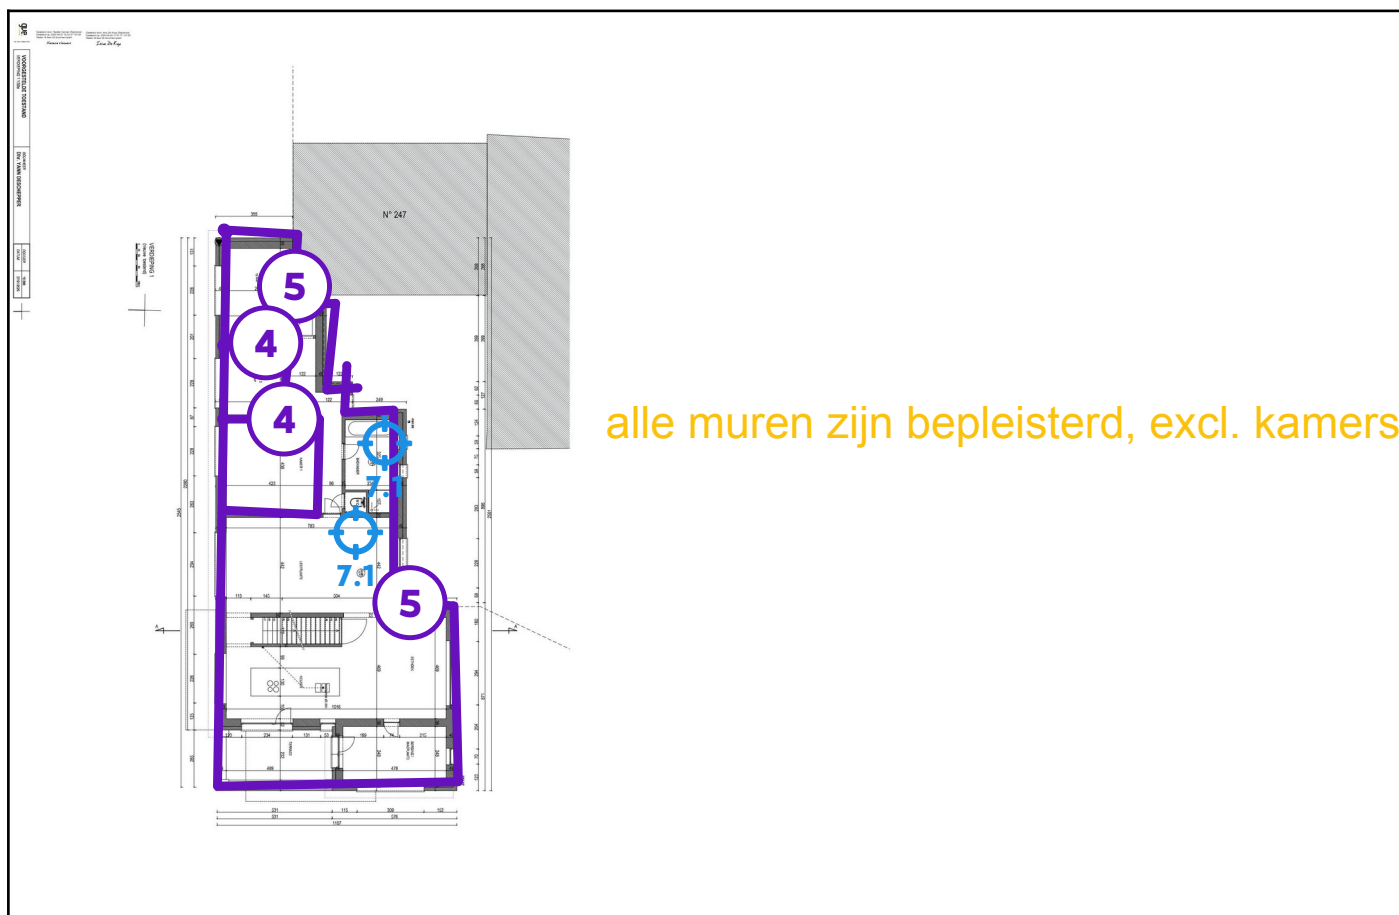
Plan 1.3: 1e verdieping

Beschrijving	Type	Actie
4. Valse wanden en plafonds	Advies	-
5. Crepi: niet verdacht	Advies	-
7. Muurpleister	Geen asbest	-
7.1 Code: 1	Mengmonster	-

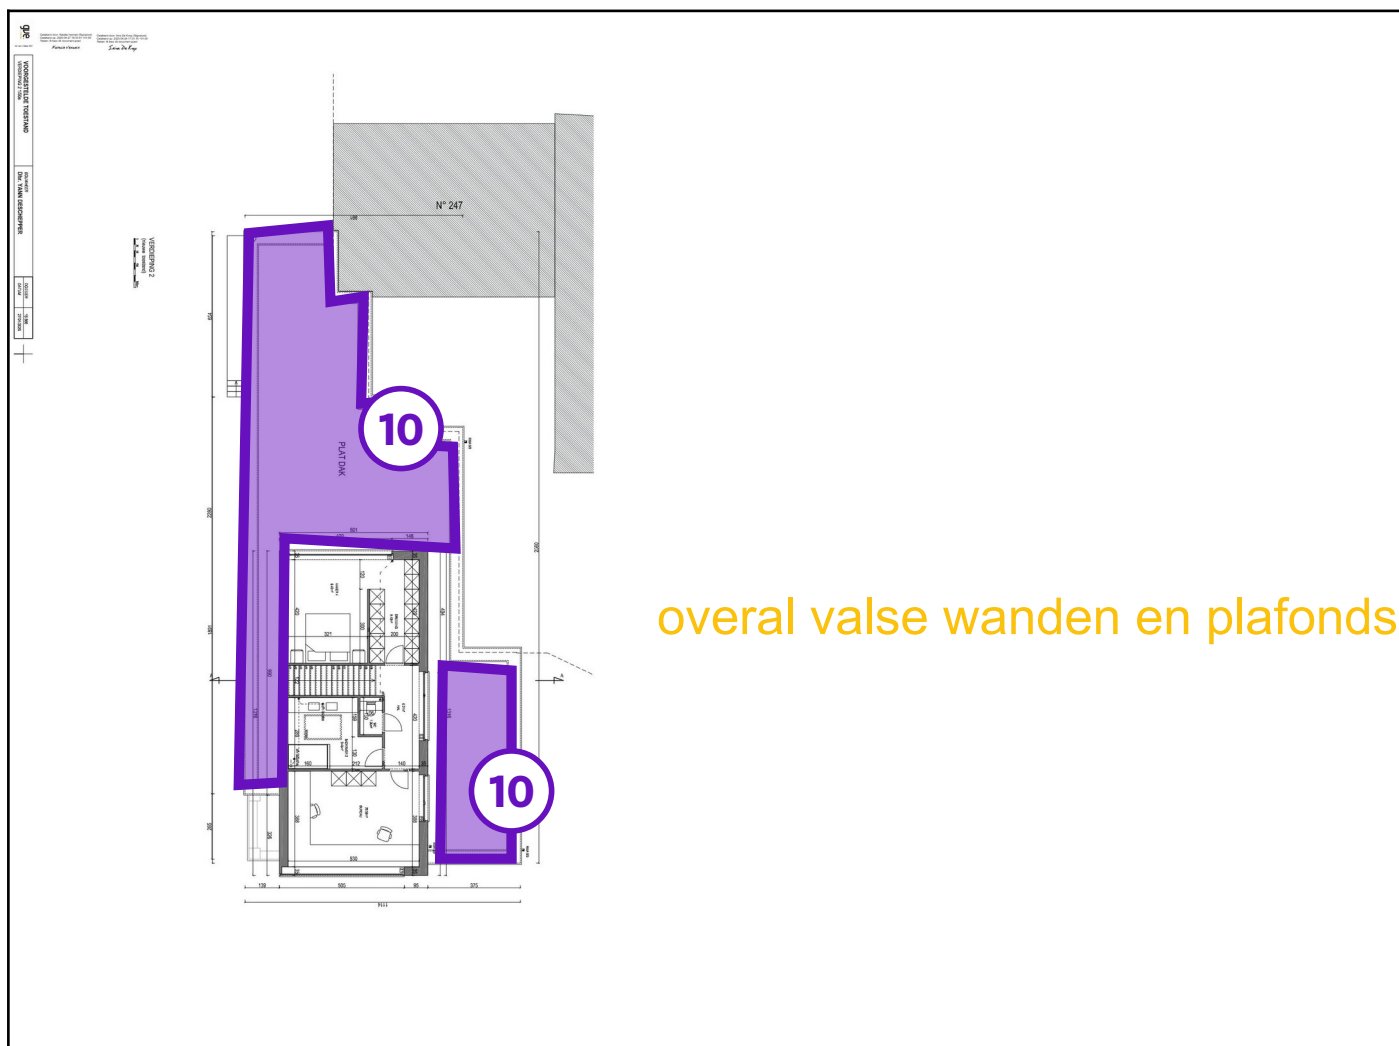
Plan 1.4: 2e verdieping

Beschrijving	Type	Actie
4. Valse wanden en plafonds	Advies	-
10. Dak bekleding Plat dak	Overige ruimte of materiaal	-

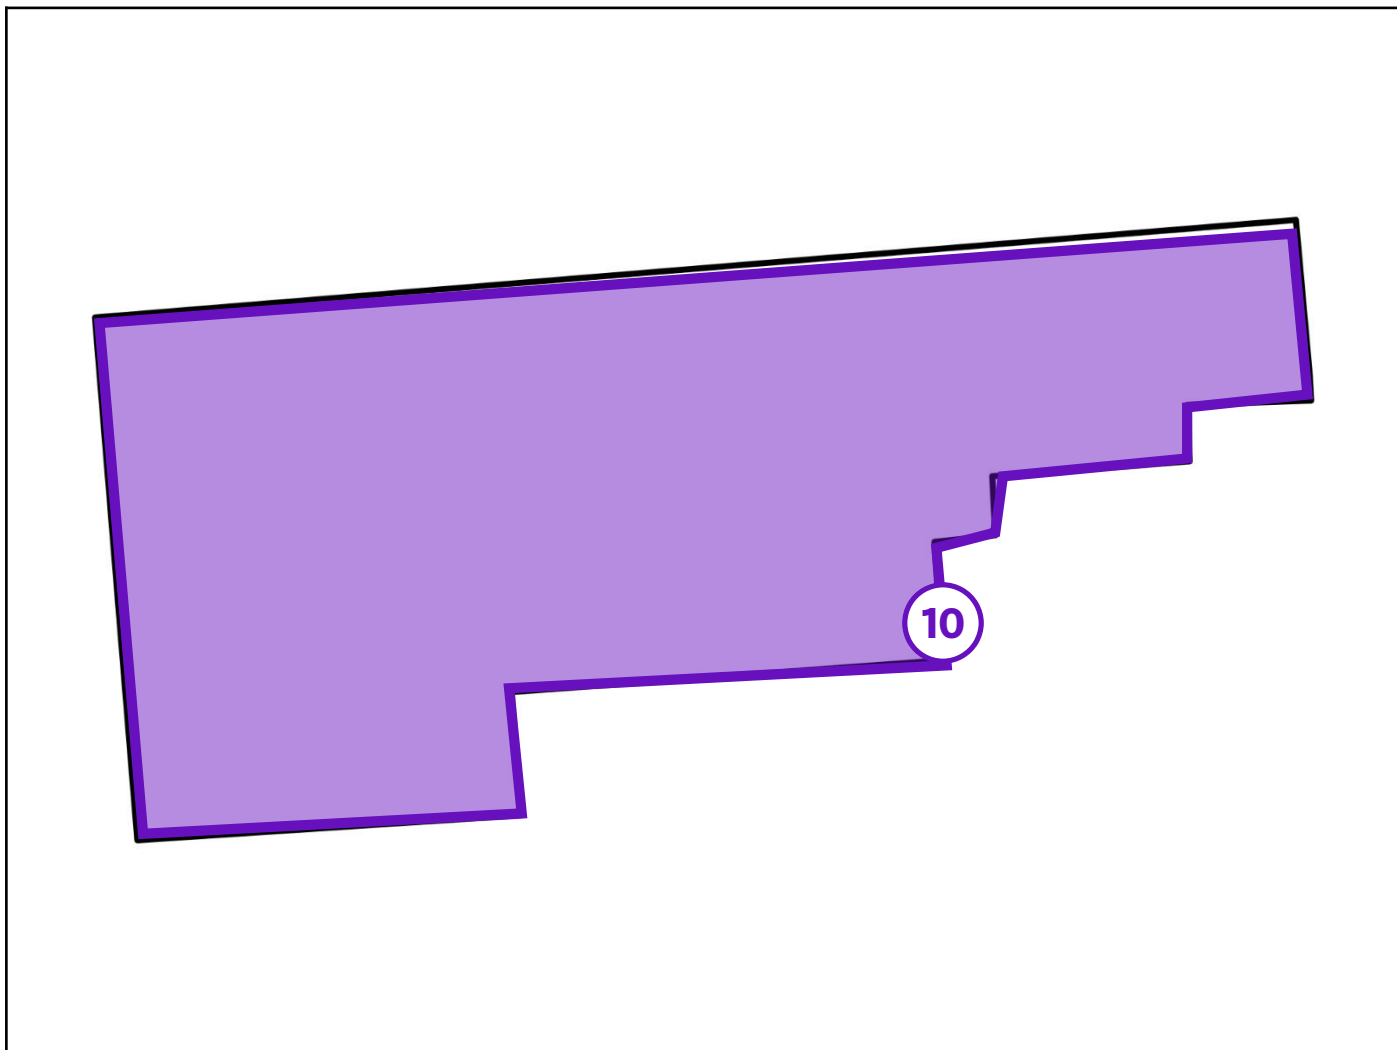
Plan 1.5: Hoofdgebouw plan dak

Beschrijving	Type	Actie
10. Dak bekleding Plat dak	Overige ruimte of materiaal	-

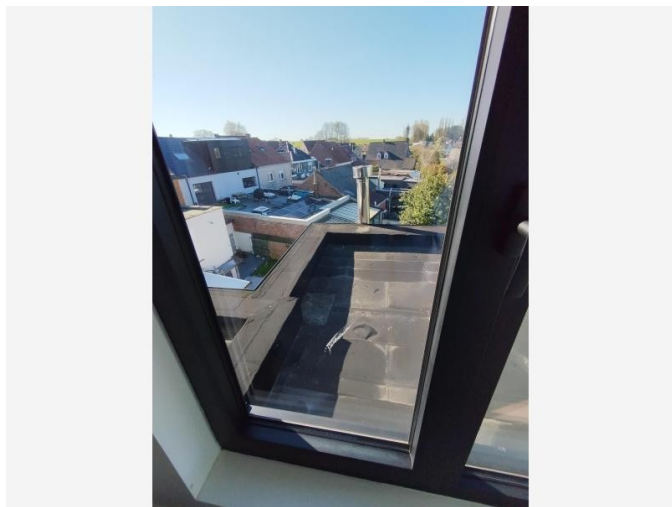
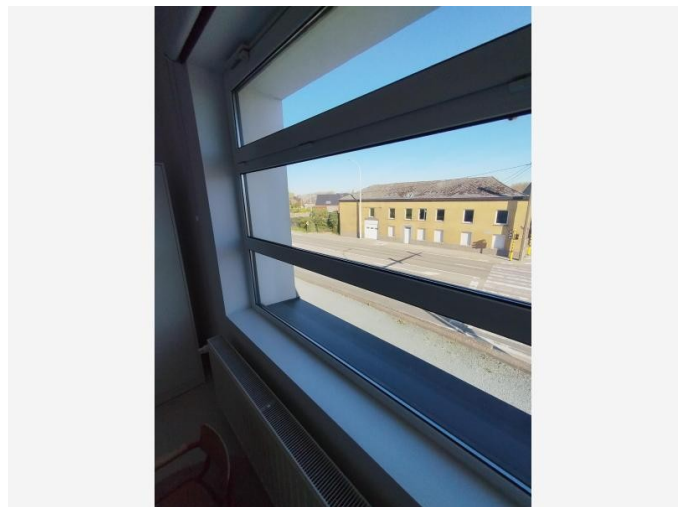
Beschrijving	Notitie	Terug te vinden op plannen
Fiche 8: Kit niet verdacht (visueel vastgesteld)	De gebruikte siliconen kit is niet asbestverdacht.	Plan 1.1: gelijkvloers
Fiche 9: CV Ketel	De CV ketel dateert uit 2004 is niet asbest verdacht.	Plan 1.1: gelijkvloers
Fiche 10: Dak bekleding Plat dak	De platte daken van de 1e verdieping zijn gerenoveerd in 2020. De bovenste verdieping is nieuw geplaatst in houtskeletbouw in 2020.	Plan 1.4: 2e verdieping Plan 1.5: Hoofdgebouw plan dak
Fiche 11: Schouwbus niet verdacht.	De schouwbus is in inox en niet asbestverdacht.	Plan 1.1: gelijkvloers
