# Asbestinventarisatetest

Bodegemstraat 82/001, 1700 Dilbeek

Attestnummer : **20241128-000441.000**

Uitgegeven op : **28.11.2024**

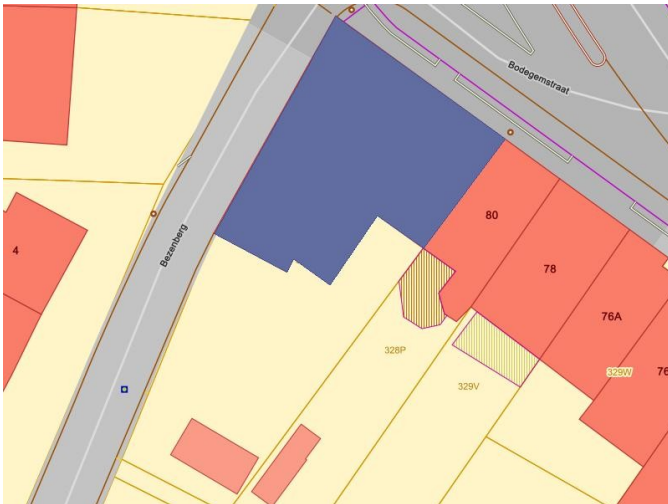
## Zone 1: Hoofdgebouw

- 0 Asbestmaterialen
- 0 Beperkingen
- 0 Uitsluitingen
- 0 Roerende goederen
- 0 Puin, steenslag, (water)bodem
- 1 Advies
- 2 Geen asbest

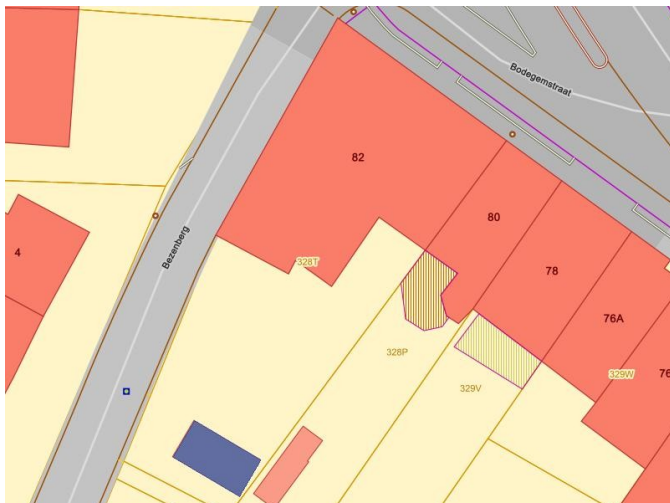
## Zone 2: Bijgebouw

- 0 Asbestmaterialen
- 0 Beperkingen
- 0 Uitsluitingen
- 0 Roerende goederen
- 0 Puin, steenslag, (water)bodem
- 0 Adviezen
- 2 Geen asbest**
