# Asbestinventarisatetest

Buizemontstraat 200, 9500 Geraardsbergen

Attestnummer : 20260710-000403.000

Uitgegeven op : 10.07.2026

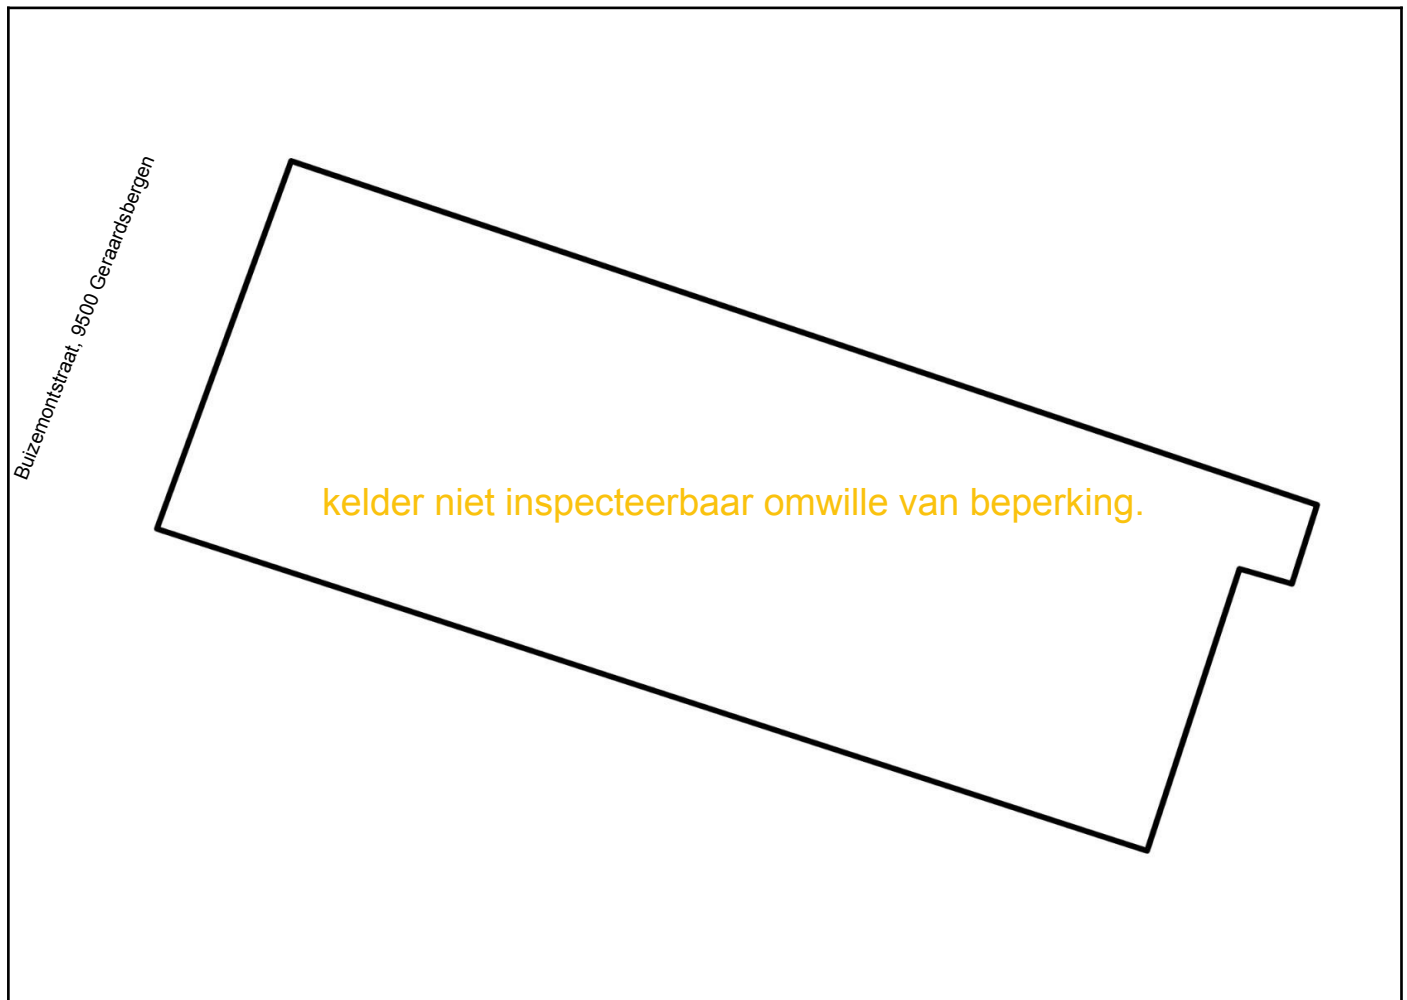
## Plan 1.1: Hoofdgebouw kelder

| Beschrijving | Type | Actie |
|---|---|---|
| 3. kelder | Beperking | - |

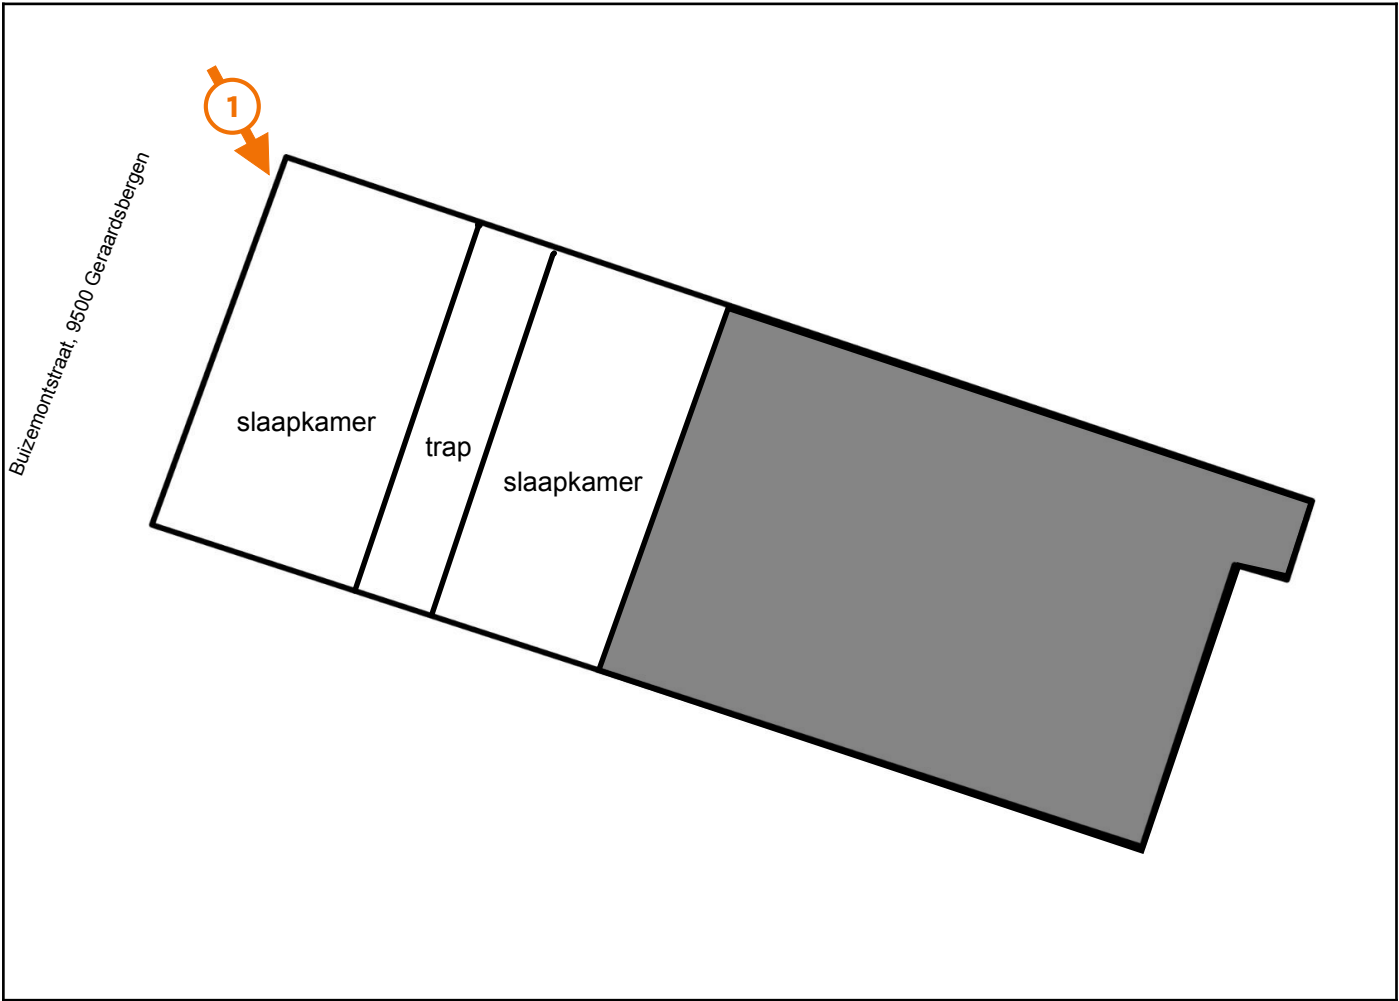
# Plan 1.3: Hoofdgebouw +1

| Beschrijving | Type | Actie |
|---|---|---|
| 1. Bakelieten verdeelkast | Asbestmateriaal | Verwijderen |

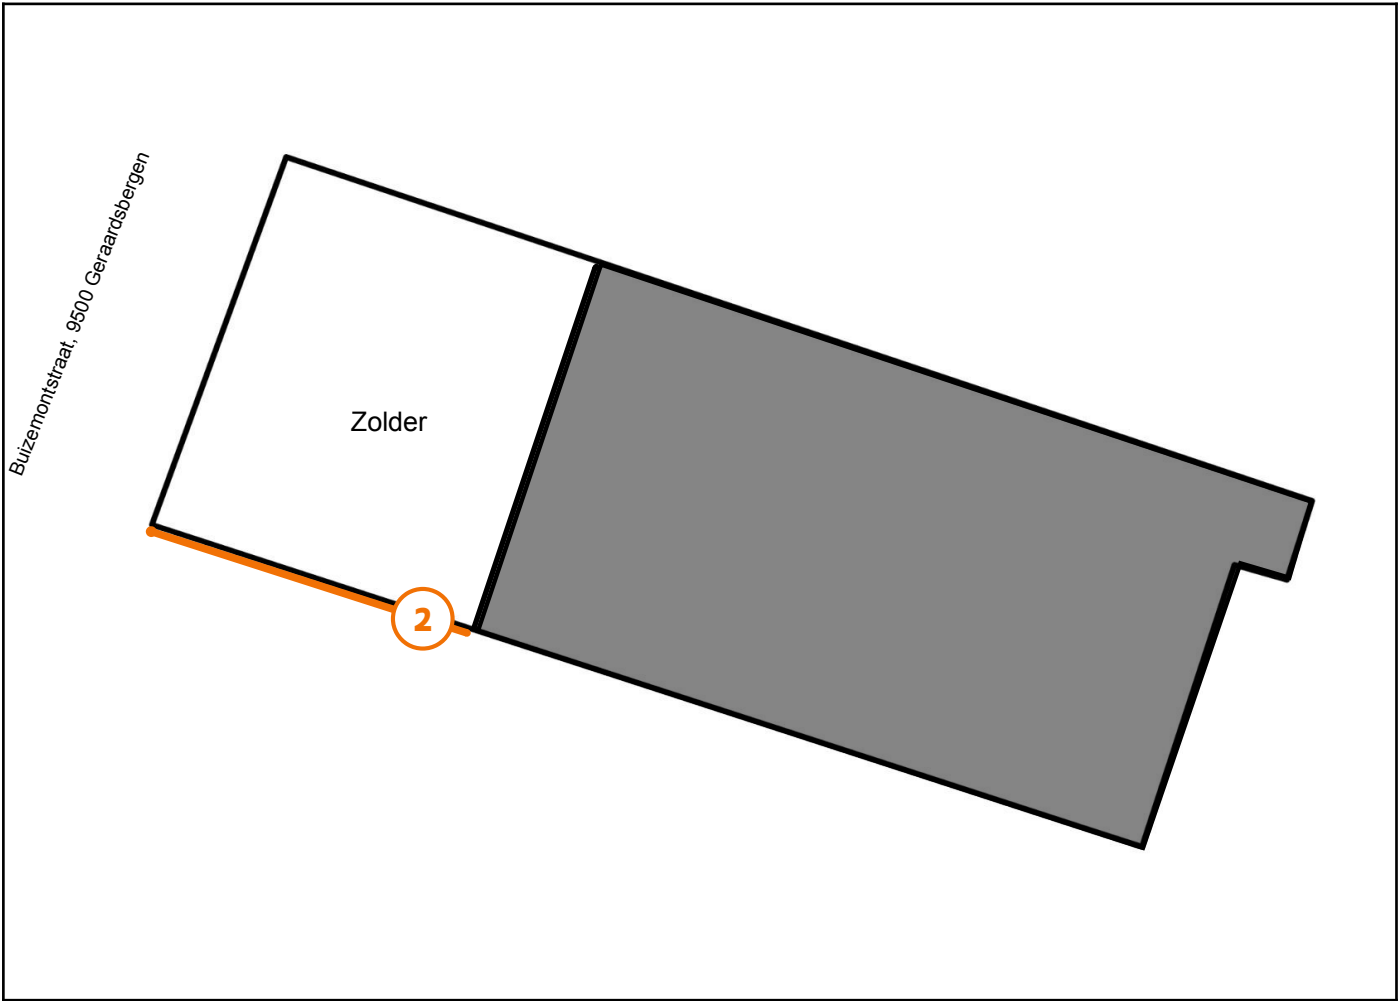
# Plan 1.4: Hoofdgebouw zolder

| Beschrijving | Type | Actie |
|---|---|---|
| 2. Gevel met leien | Asbestmateriaal | Verwijderen |
