# Asbestinventarisatetest

Raapveldstraat 2A, 2870 Puurs-Sint-Amands

Attestnummer : 20260414-000341.000

**Niet-asbestveilig**

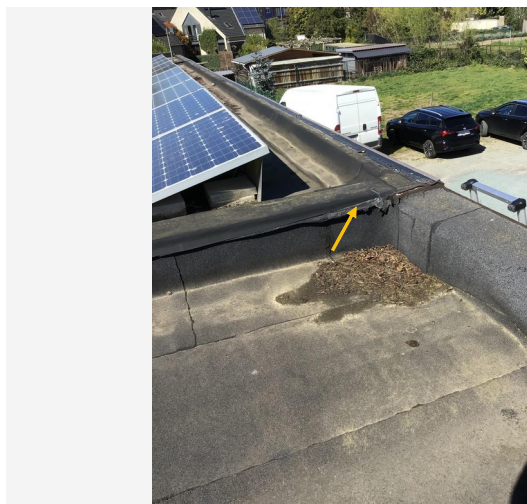
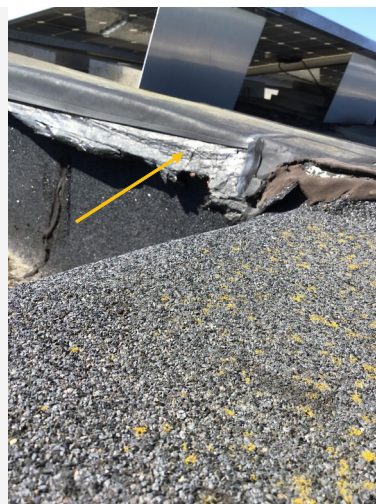
## Fiche 7: Bitumen onderlaag (vermoedelijk) onder EPDM

Geen asbest

| Opmerking | <p>De hoeveelheid is een inschatting.</p> <p>Het vermoeden bestaat dat deze laag zich volledig onder de EPDM bevindt. Dit kan echter niet geïnspecteerd worden zonder schade te berokkenen en hoort dus niet bij deze inspectie.</p> |

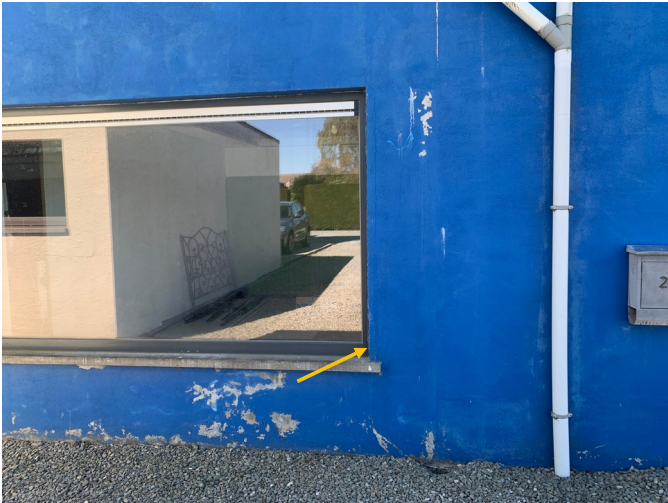
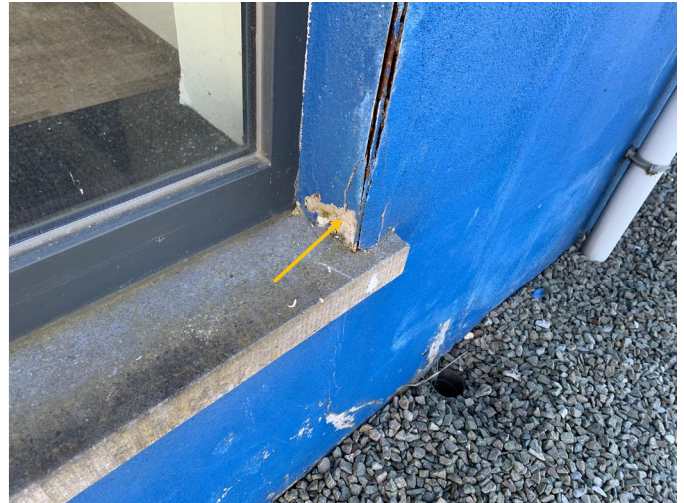
## Fiche 8: Cementbezetting voorgevel blauw

Geen asbest

| Opmerking | Hoeveelheid is een inschatting. |

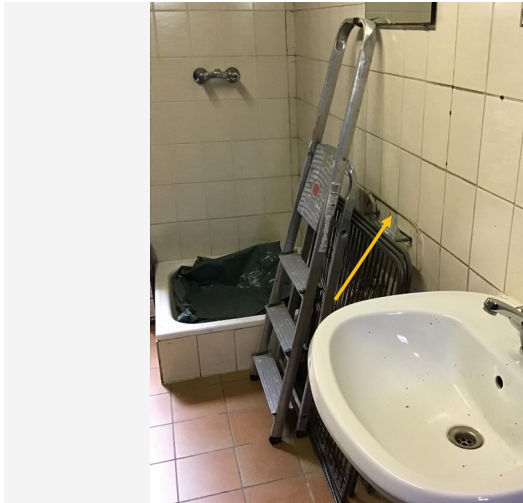
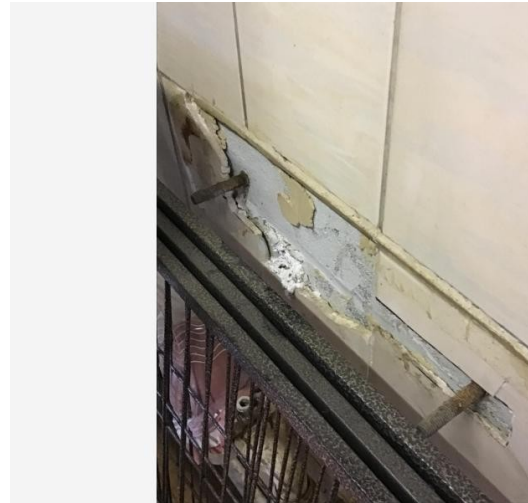
| Opmerking | <p>Deze (bruine, beige, witte of lichtgrijze) tegellijm is brozer en brokkeliger dan cementmortel. Het bindmiddel van de tegellijm bestaat hoofdzakelijk uit een mengsel van zand en gips.</p> <p>De hoeveelheid is een inschatting.</p> |

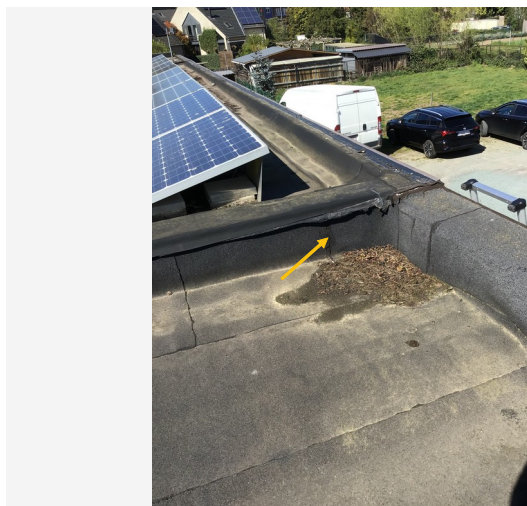
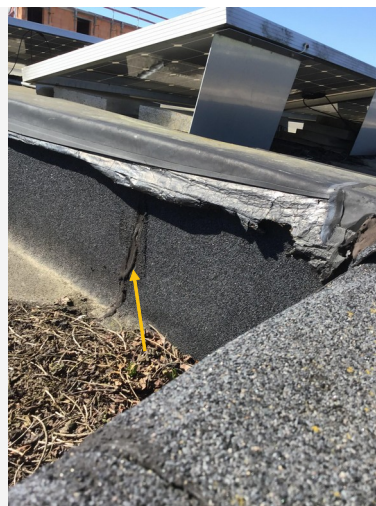
| Opmerking | <p>Hoeveelheid is een geschatte waarde.</p> <p>Negatief resultaat van de staalname van roofing doet enkel uitspraak over de toplaag en heeft geen betrekking op onderliggende lagen. Om een volledig beeld te krijgen over de volledige dakbedekking van het plat dak is een destructief onderzoek noodzakelijk</p> |

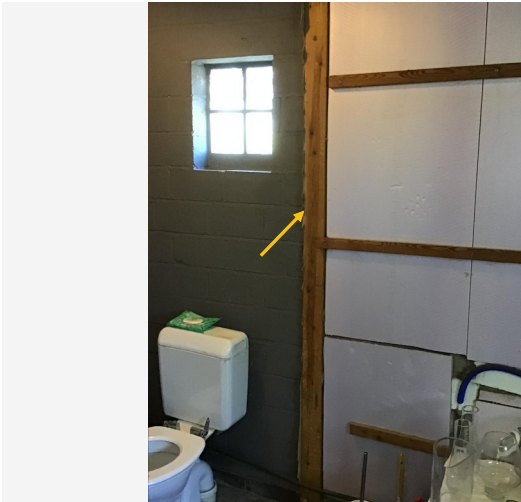
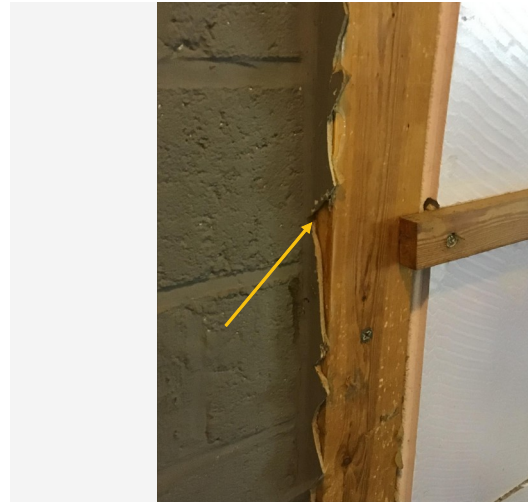
## Fiche 14: Cementen wandplaten badkamer/wc/wasplaats

Geen asbest

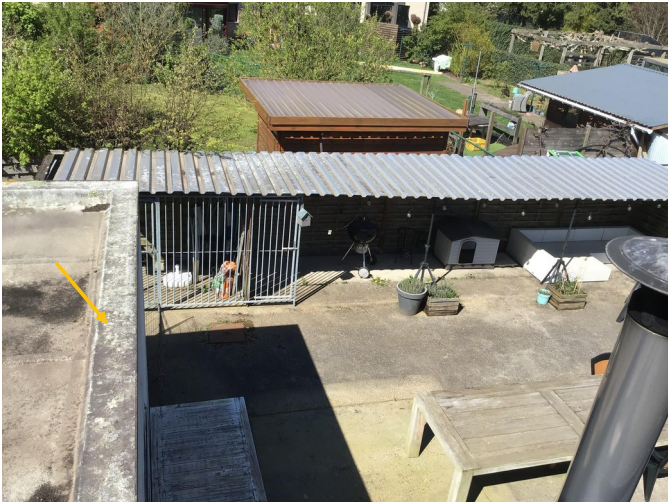
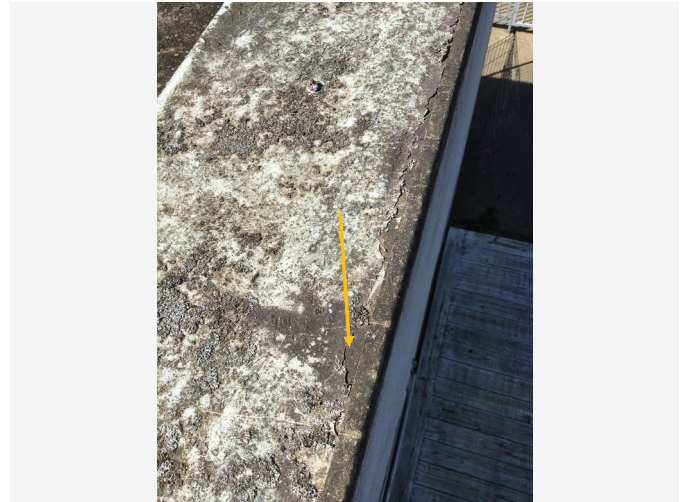
## Fiche 15: Bitumen dakbedekking rechts boven badkamer

Geen asbest

| Opmerking | De hoeveelheid is een inschatting. |

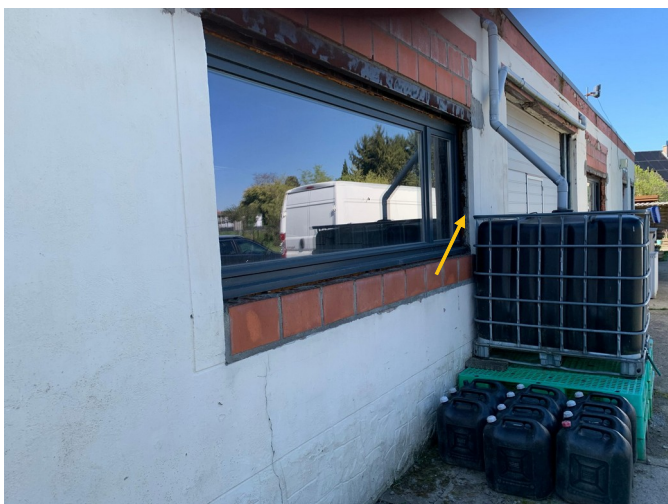
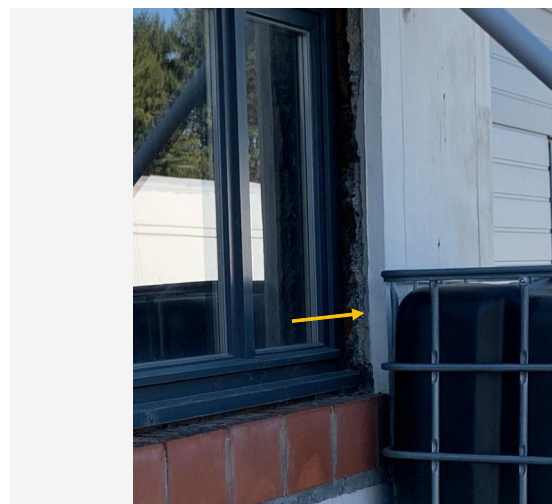
## Fiche 20: Niet-asbestverdacht afdichtingsmateriaal aan schrijnwerk

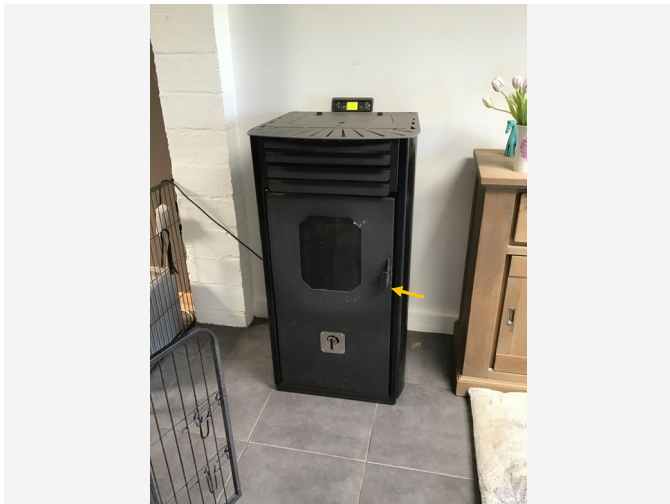
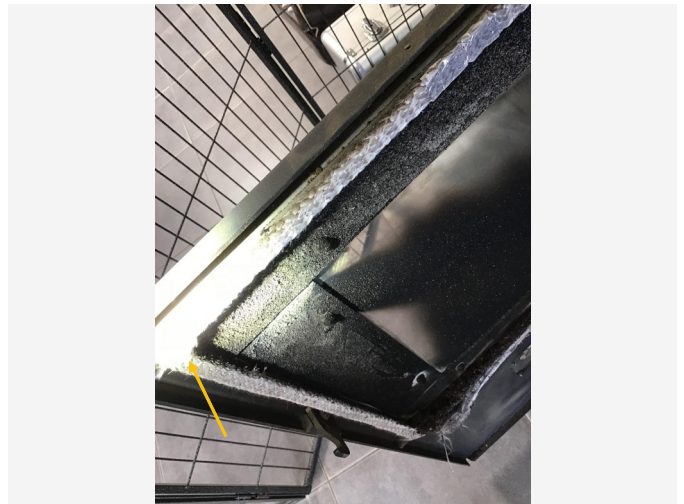
## Fiche 21: Dichtingskoord kachel niet asbestverdacht

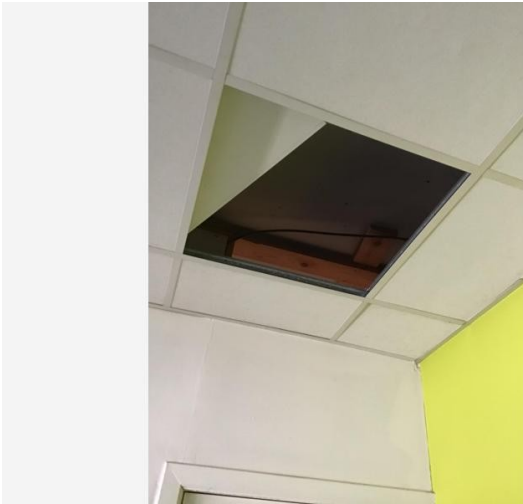
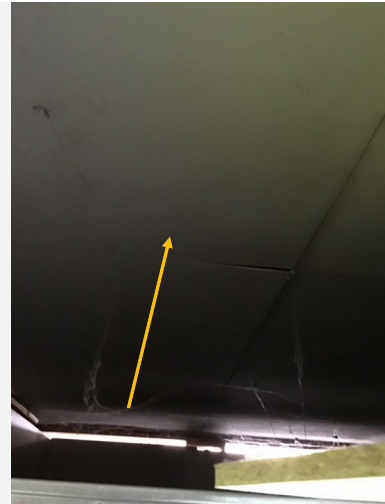
| Beschrijving | Notitie | Terug te vinden op plannen |
|---|---|---|
| Fiche 22: Niet aanwezig: pleisterwerk plafonds | Onderdeel van verplichte checklist 'verplicht te beschrijven ruimte of materiaal':<br><br>Er is geen pleisterwerk aan plafonds aanwezig in het inspectiegebied (of alleszins niet waarneembaar binnen het standaard niet-destructief onderzoek). | - |

## Fiche 22: Niet aanwezig: pleisterwerk plafonds

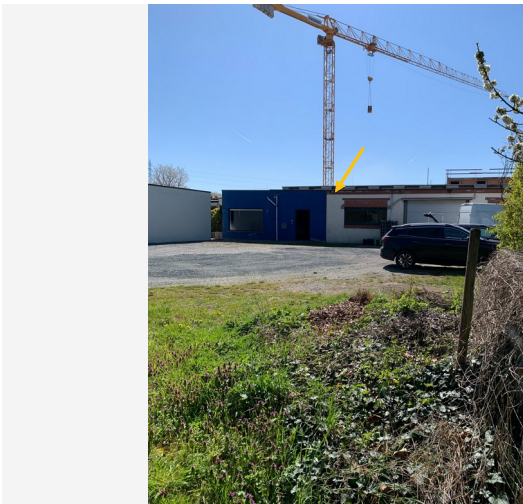
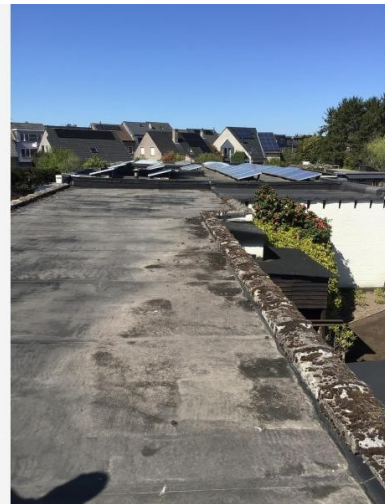
| Beschrijving | Notitie | Terug te vinden op plannen |
|---|---|---|
| Fiche 23: Geen onderdak aanwezig | Geen onderdak aanwezig. | Plan 1.4: Onderdakplan |

## Fiche 23: Geen onderdak aanwezig

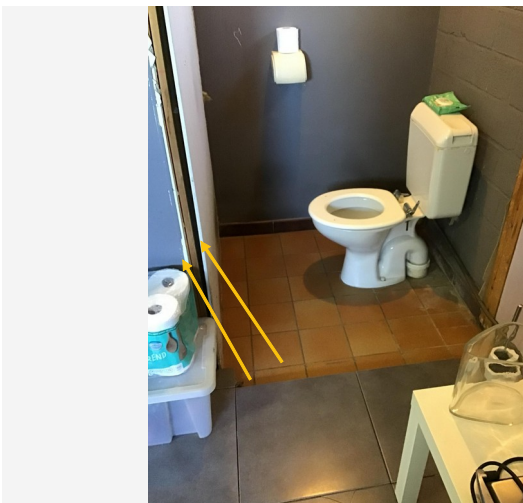
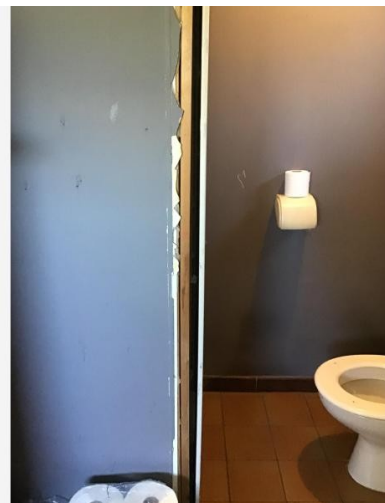
| Beschrijving | Notitie | Terug te vinden op plannen |
|---|---|---|
| Fiche 26: Niet aanwezig: pleisterwerk wanden | Onderdeel van verplichte checklist 'verplicht te beschrijven ruimte of materiaal':<br><br>Er is geen pleisterwerk aan wanden aanwezig in het inspectiegebied (of alleszins niet waarneembaar binnen het standaard niet-destructief onderzoek). | - |

## Fiche 26: Niet aanwezig: pleisterwerk wanden
