# Asbestinventarisatetest

Schoolstraat 63, 9255 Buggenhout

Attestnummer : 20260710-000129.000

**Niet-asbestveilig**

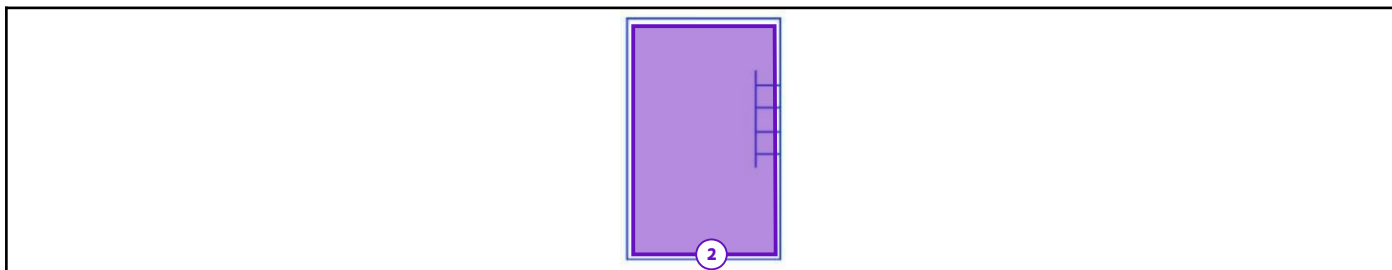
## Plan 1.1: Kelder

| Beschrijving | Type | Actie |
|---|---|---|
| 3.1 Code: SN01 | Mengmonster | - |

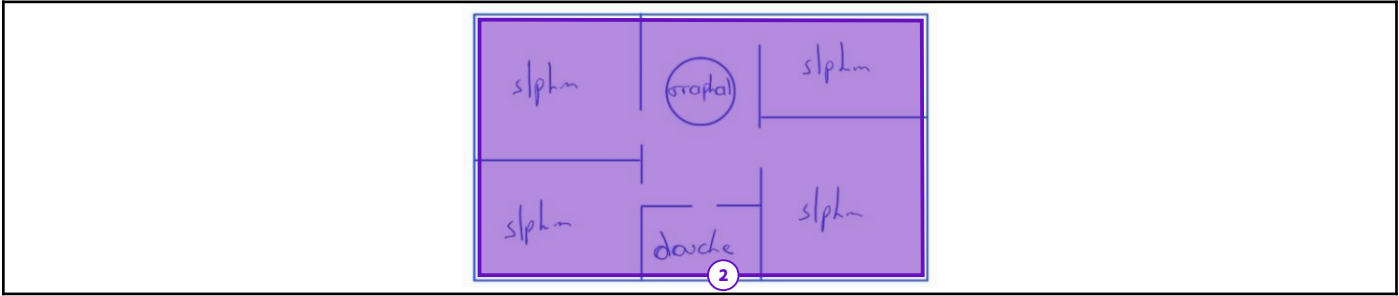
# Plan 1.3: Verdiep

| Beschrijving | Type | Actie |
|---|---|---|
| 2. Plafonds uit niet asbestverdacht materiaal | Advies | - |
