# Asbestinventarisatetest

Meerstraat 224, 1840 Londerzeel

Attestnummer : 20240322-000194.001

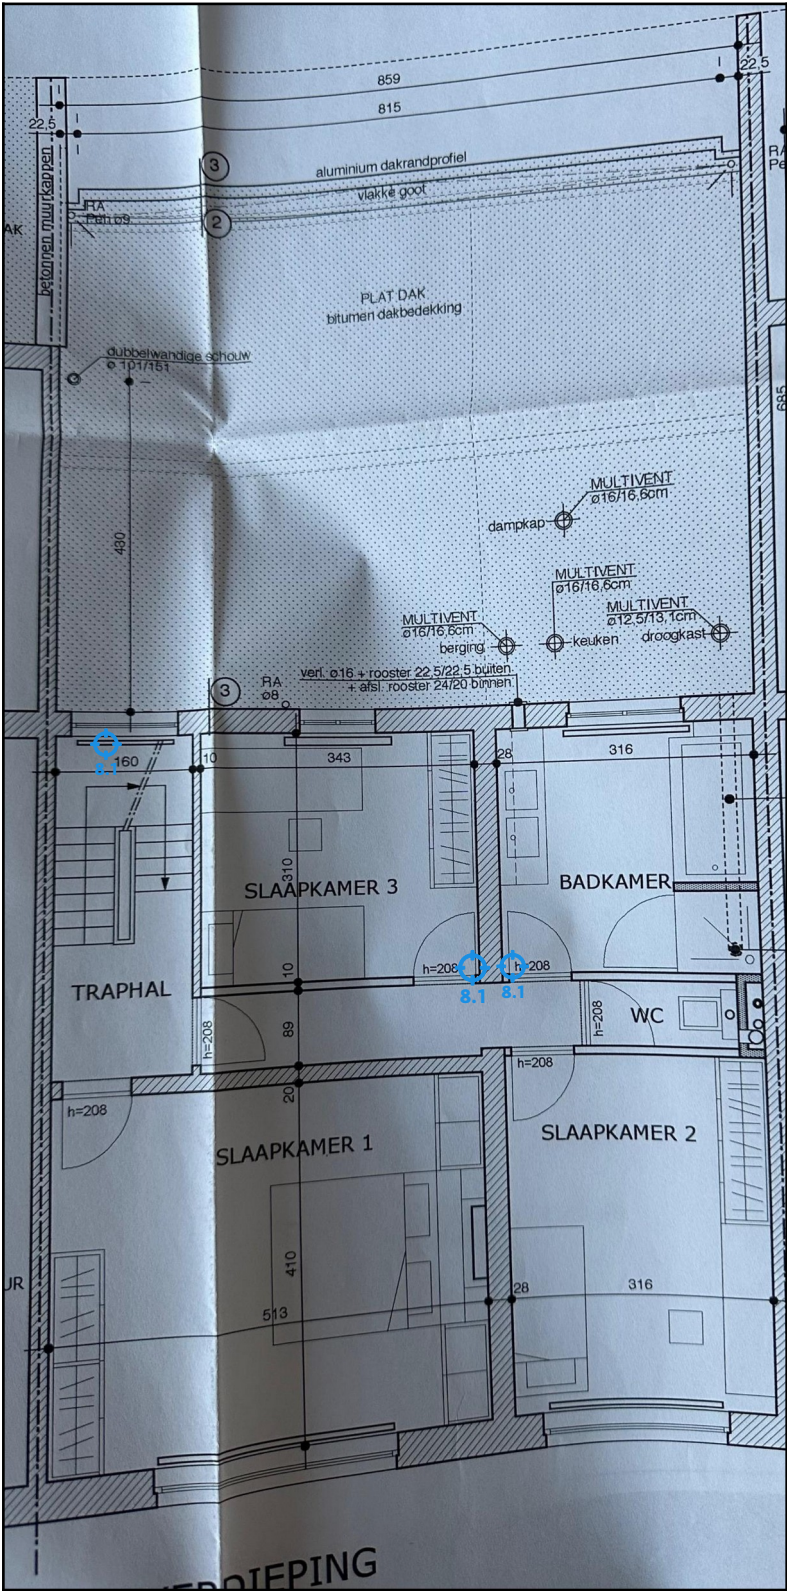
# Plan 1.2: Hoofdgebouw plan - Pleister muren

| 8. Pleister muren | Geen asbest | - |
| 8.1 Code: MM01 | Mengmonster | - |

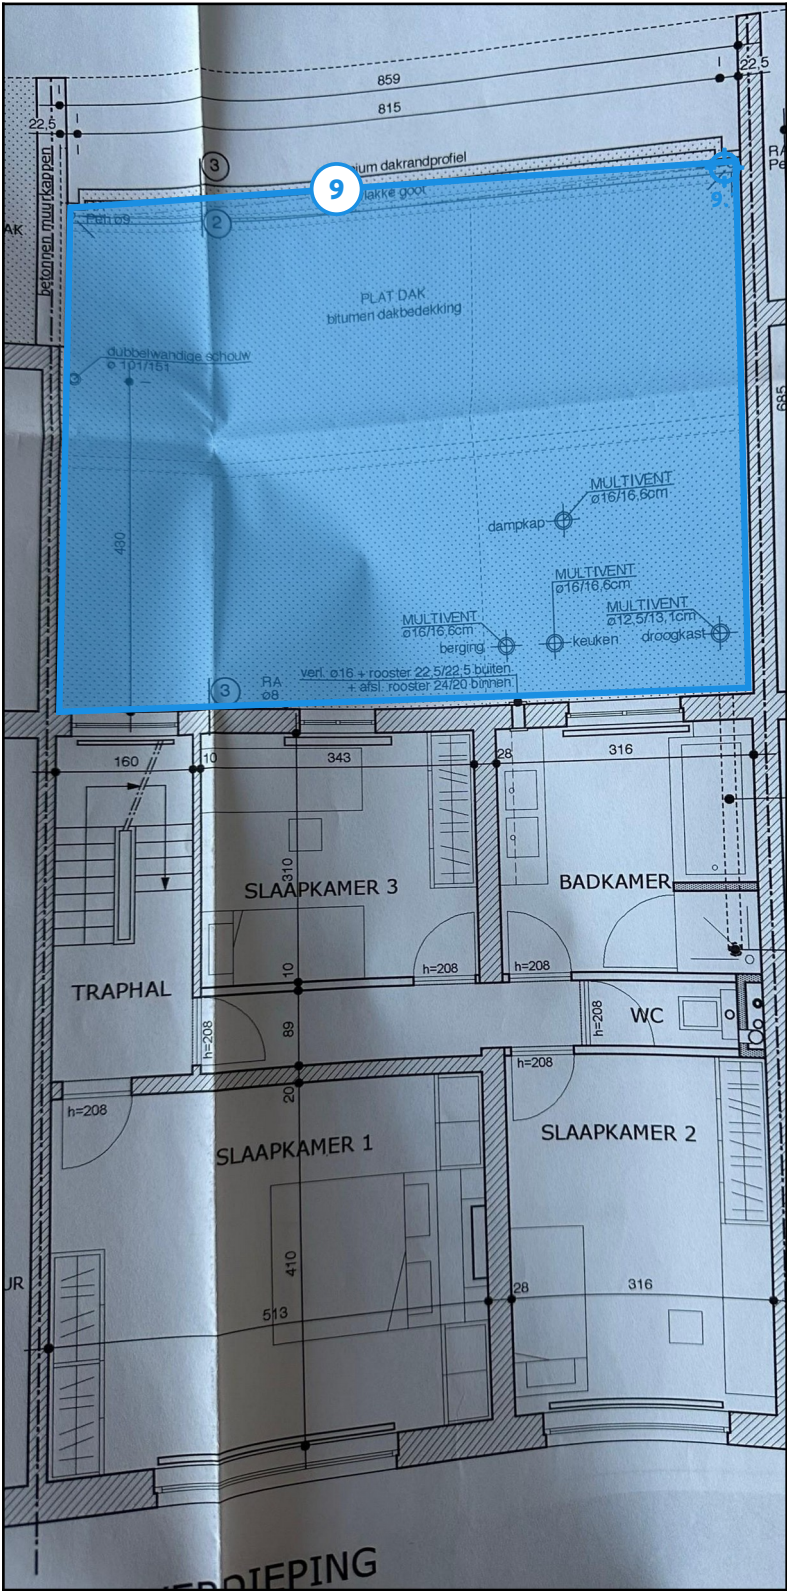
# Plan 1.4: Hoofdgebouw plan - roofing

| 9. Roofing | Geen asbest | - |
| 9.1 Code: MM02 | Puntmonster | - |

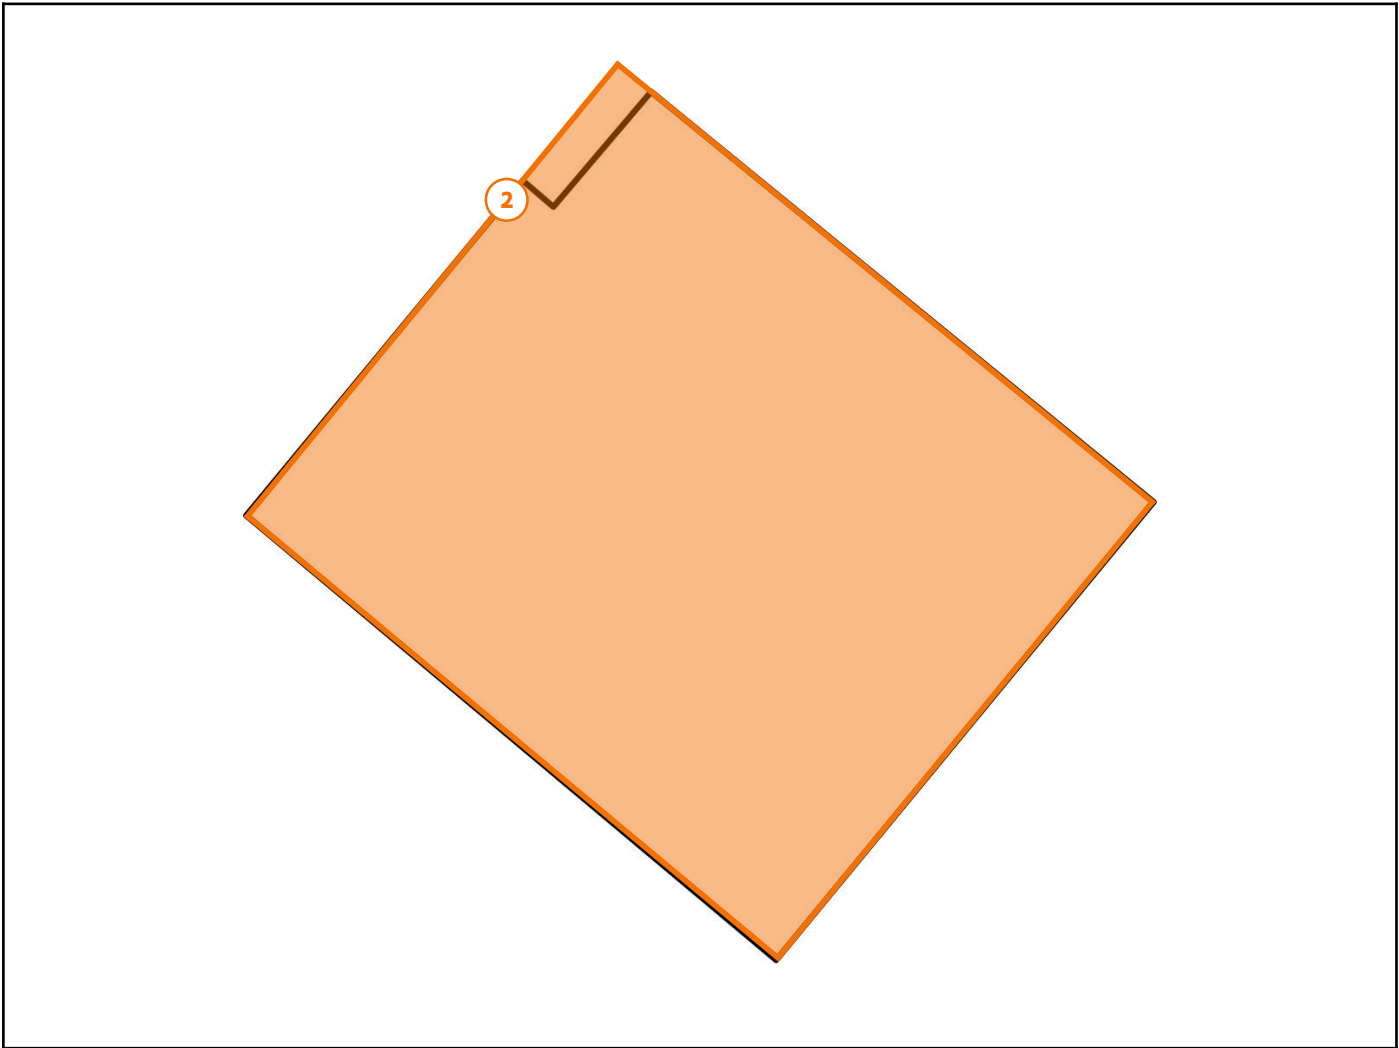
## Plan 2.1: Bijgebouw plan - golfplaten

| Beschrijving | Type | Actie |
|---|---|---|
| 2. Golfplaten bijgebouw | Asbestmateriaal | <a href="#">Verwijderen</a> |

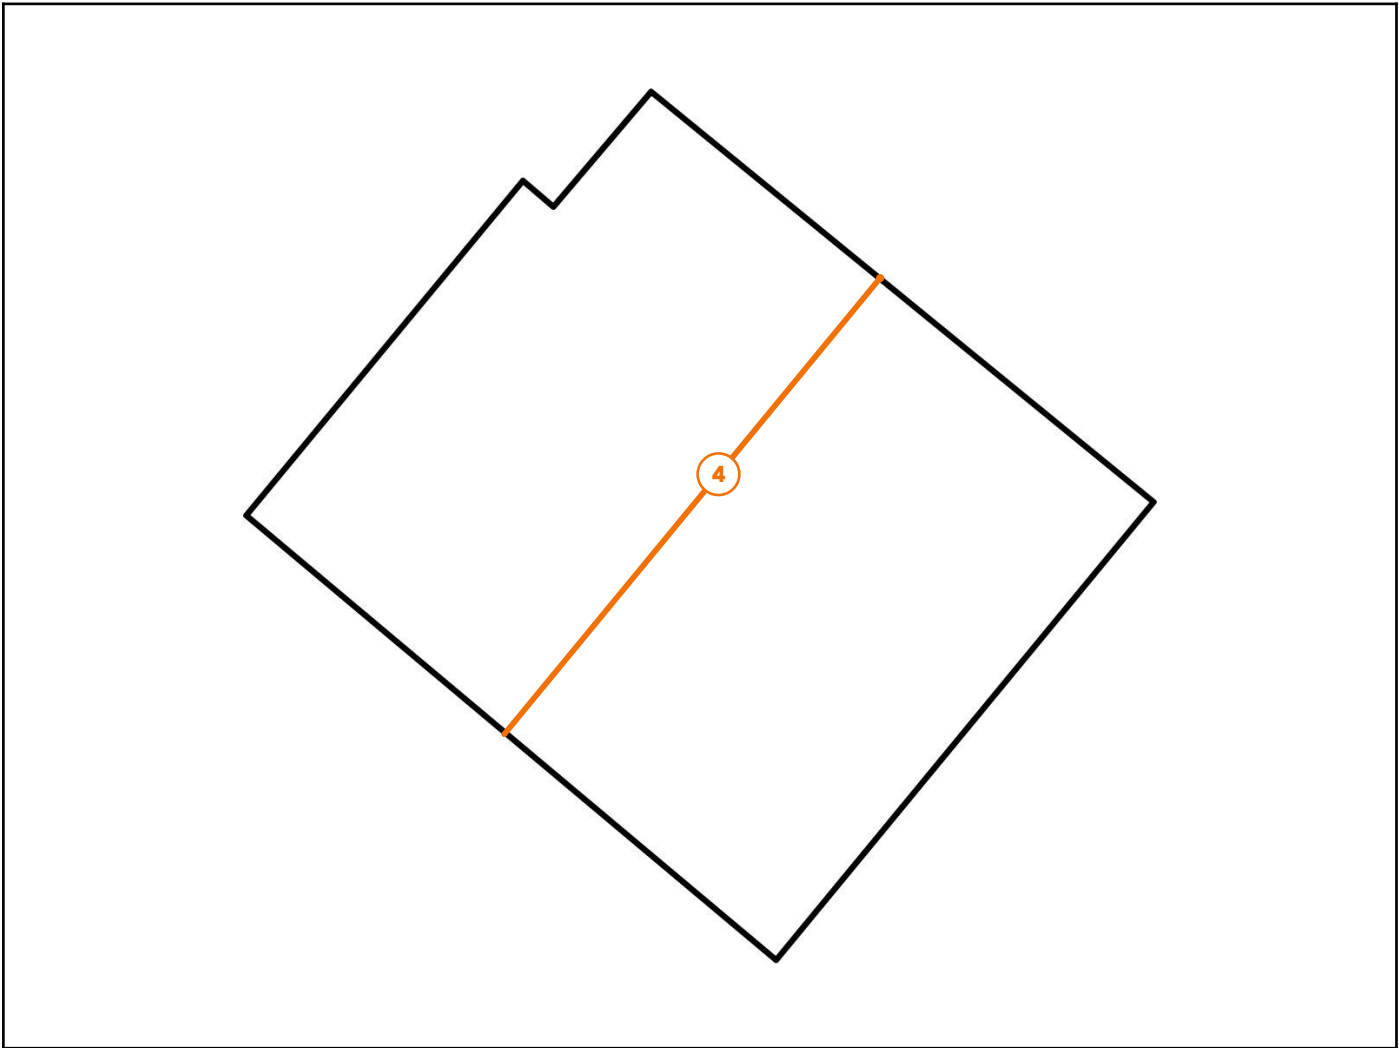
## Plan 2.2: Bijgebouw plan - nokstukken

| Beschrijving | Type | Actie |
|---|---|---|
| 4. Nokstukken bijgebouw | Asbestmateriaal | <a href="#">Verwijderen</a> |

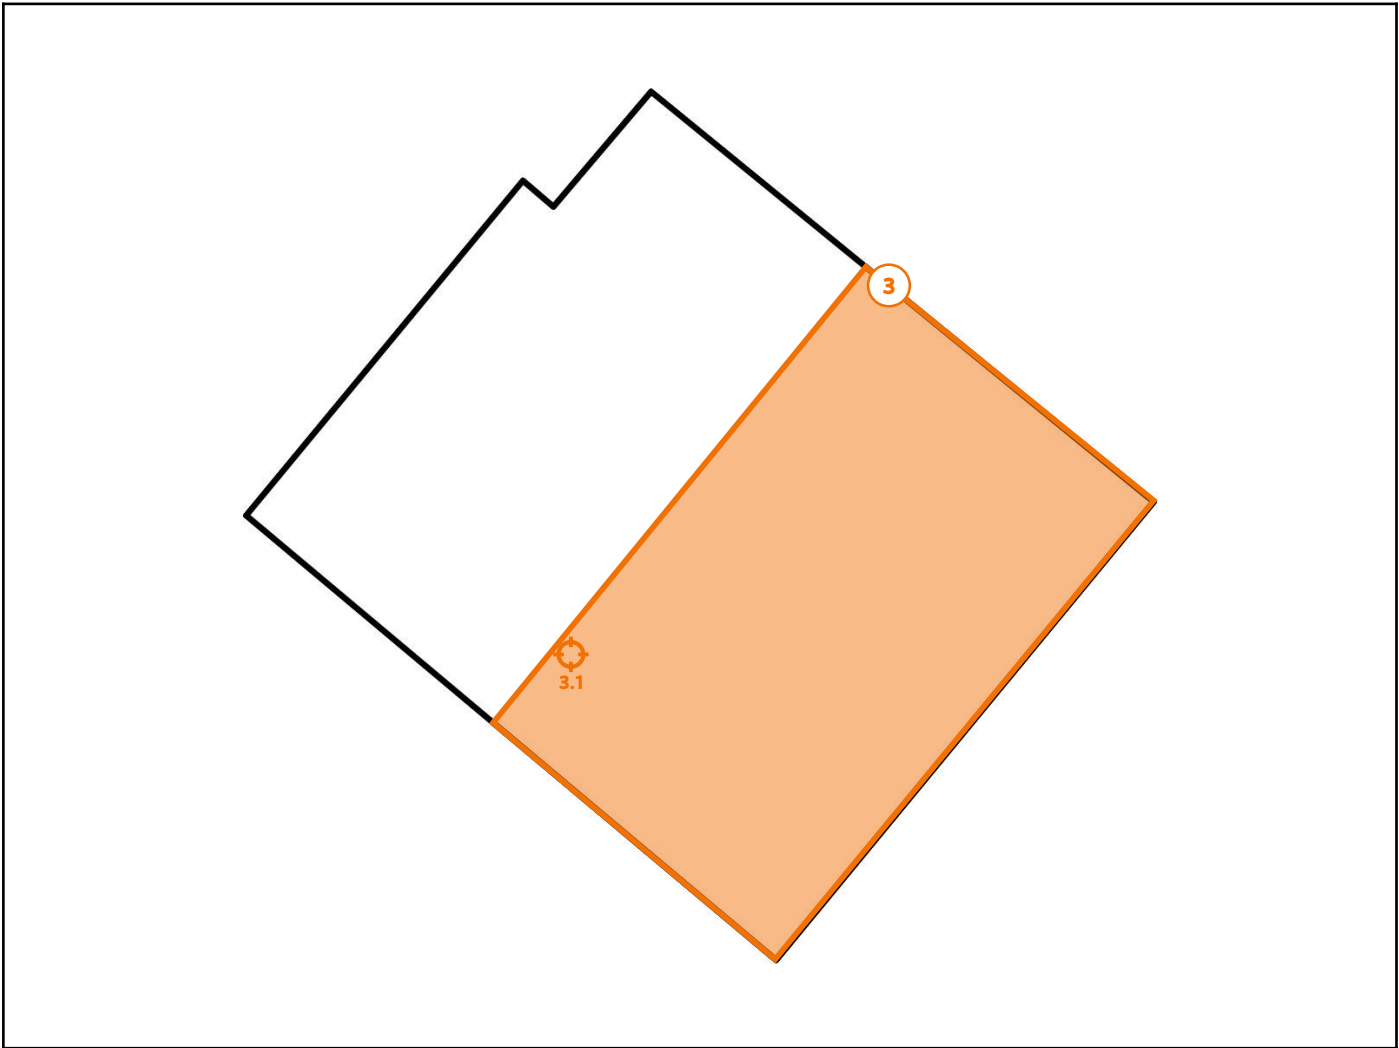
## Plan 2.3: Bijgebouw plan - Plafondtegels

| Beschrijving | Type | Actie |
|---|---|---|
| 3.1 Code: MM03 | Puntmonster | - |

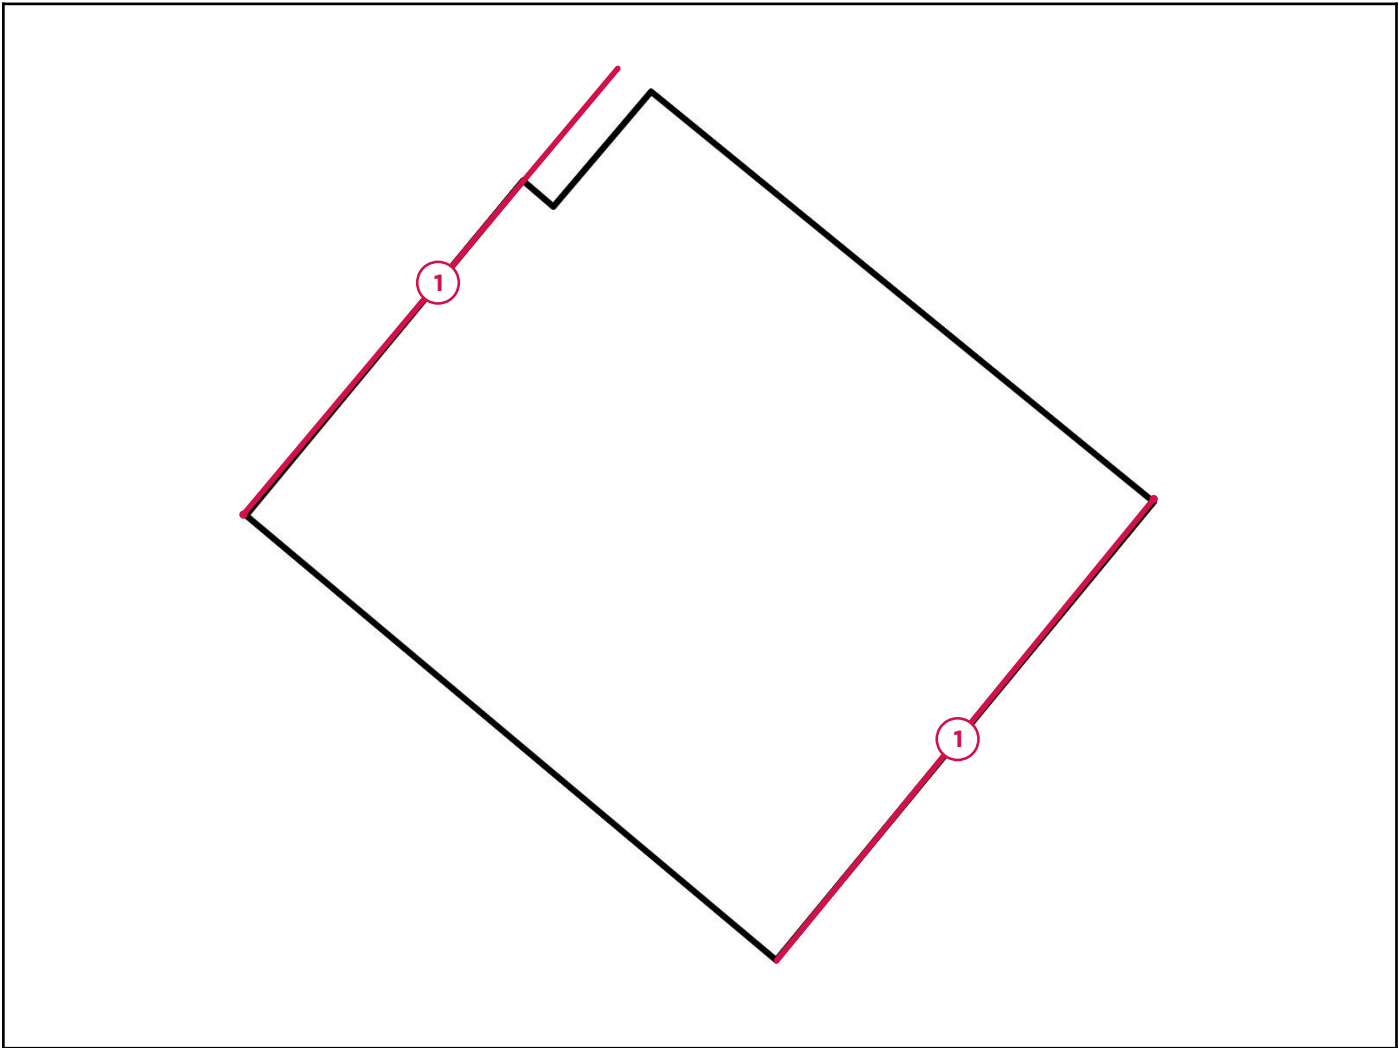
## Plan 2.4: Bijgebouw plan - slib

| Beschrijving | Type | Actie |
|---|---|---|
| 1. Slib | Asbestmateriaal | Dringend verwijderen |
