# Asbestinventarisatetest

Lakeman 53/001, 1840 Londerzeel

Attestnummer : 20260922-000223.000

Uitgegeven op : 22.09.2026

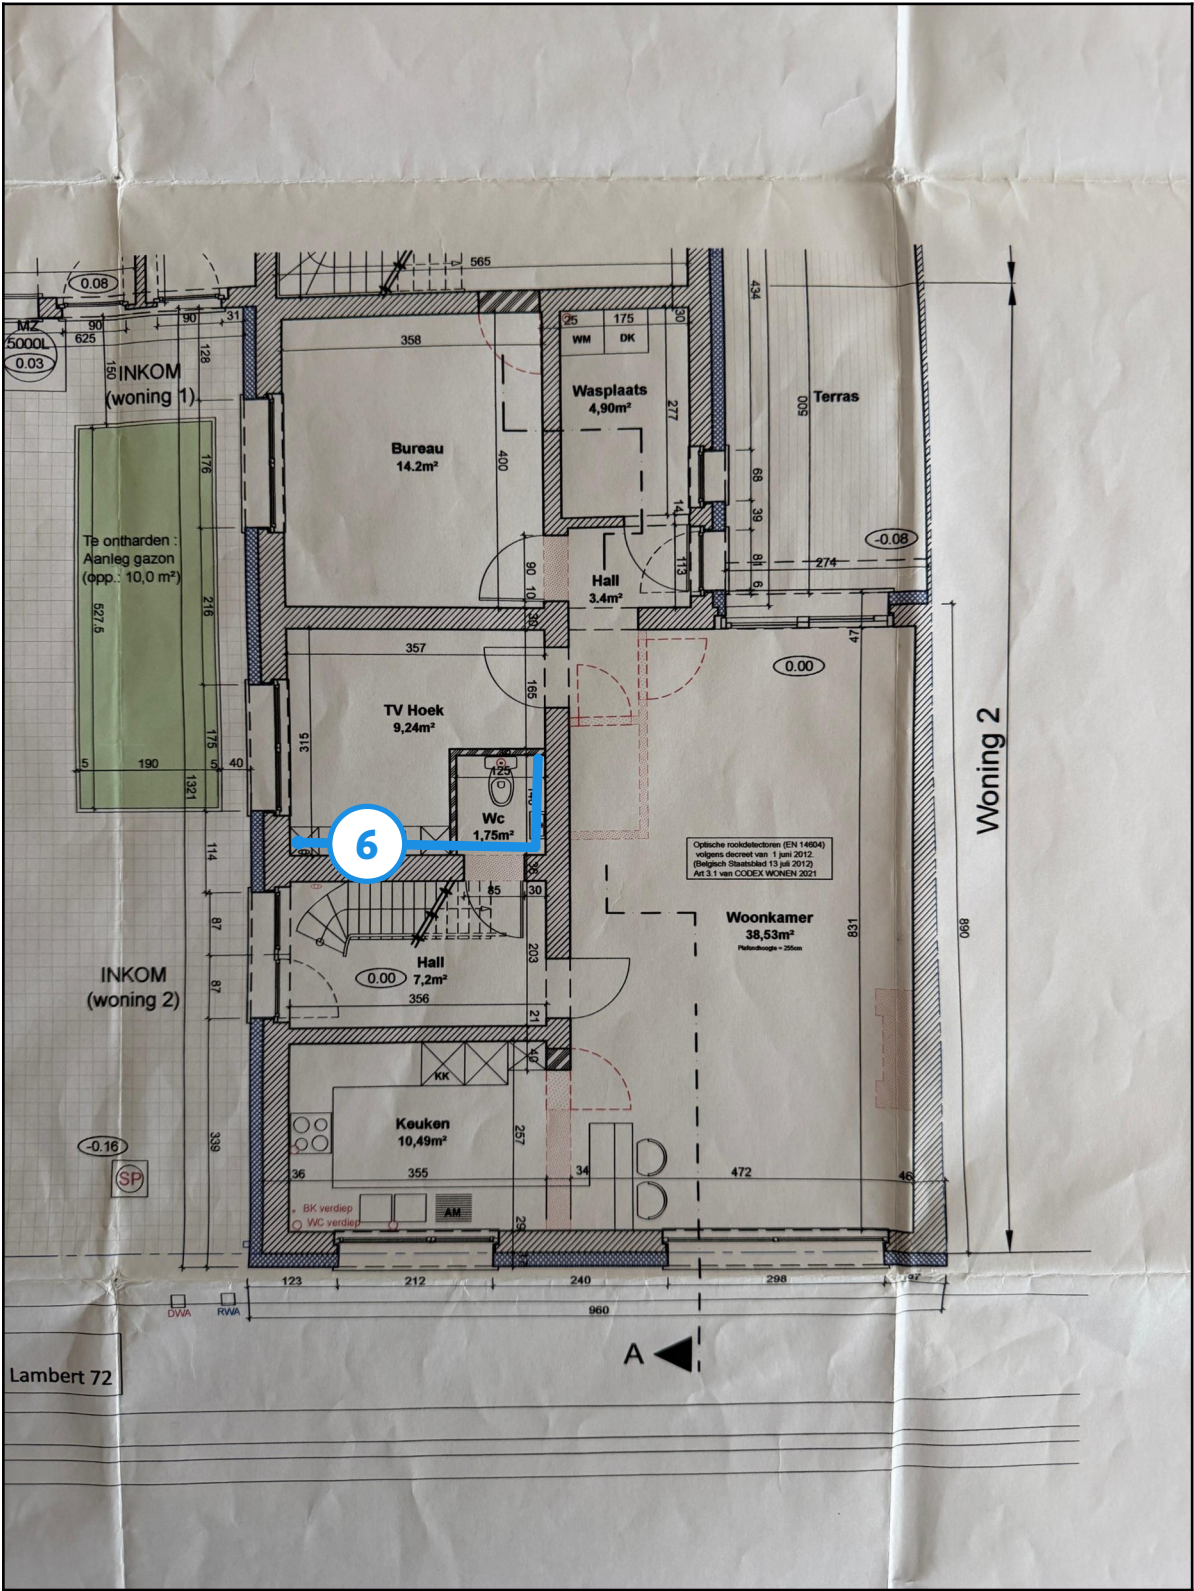
# Plan 1.1: 0: pleister muren

| 6. Pleisterwerk wanden | Geen asbest | - |

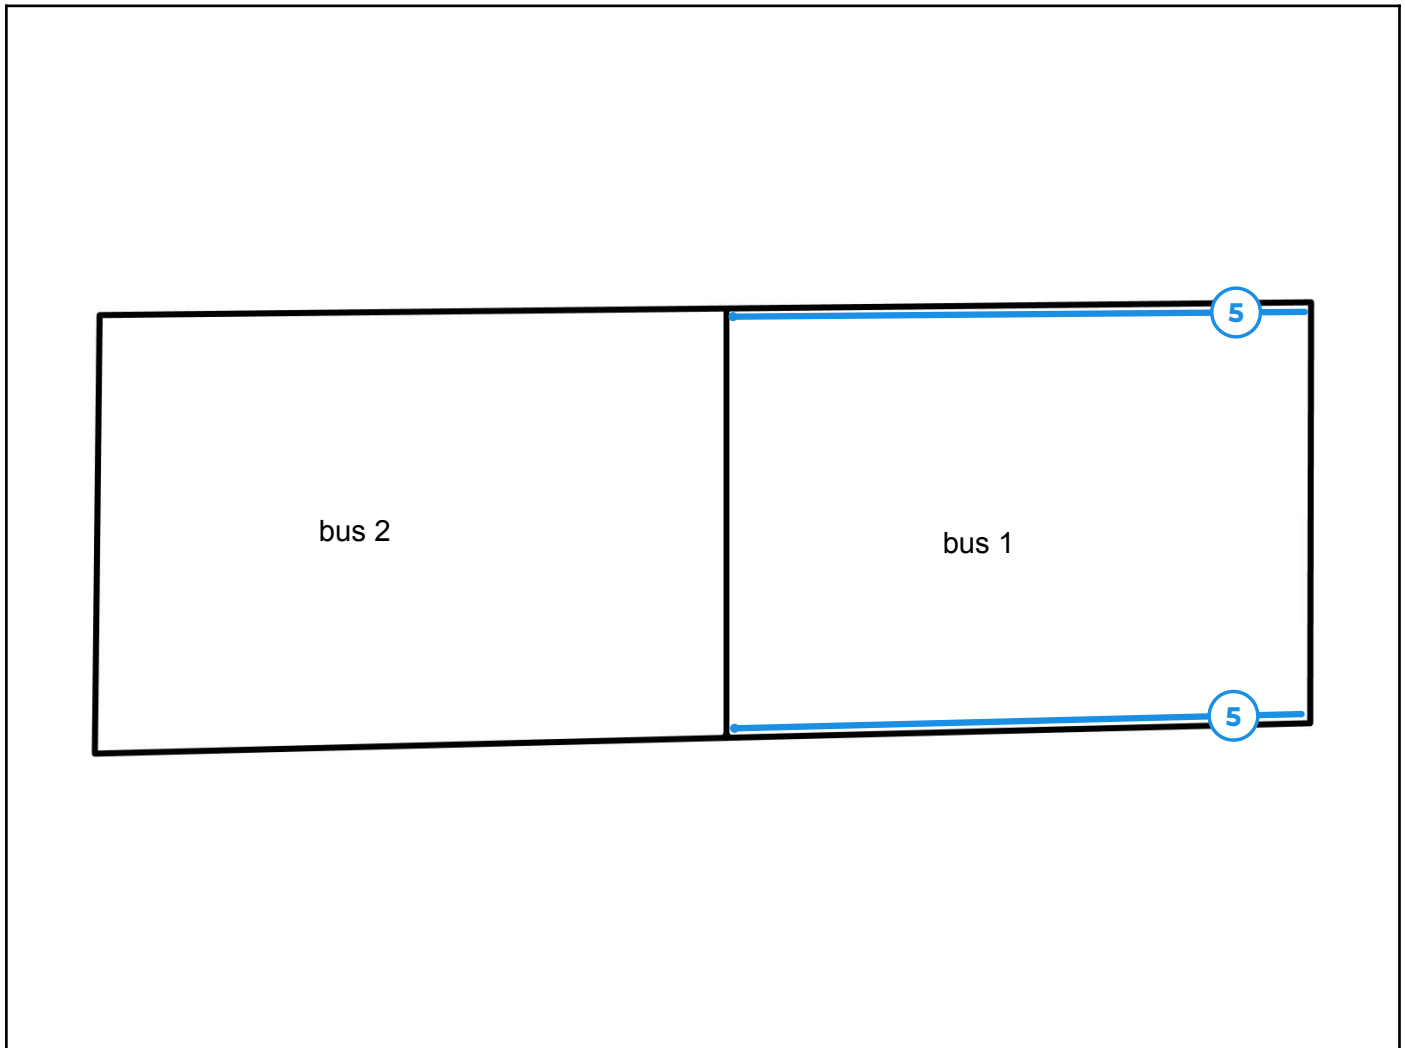
## Plan 2.1: Garage: cementering binnen

| Beschrijving | Type | Actie |
|---|---|---|
| 5. Cementen smeerlaag binnen (garage) | Geen asbest | - |

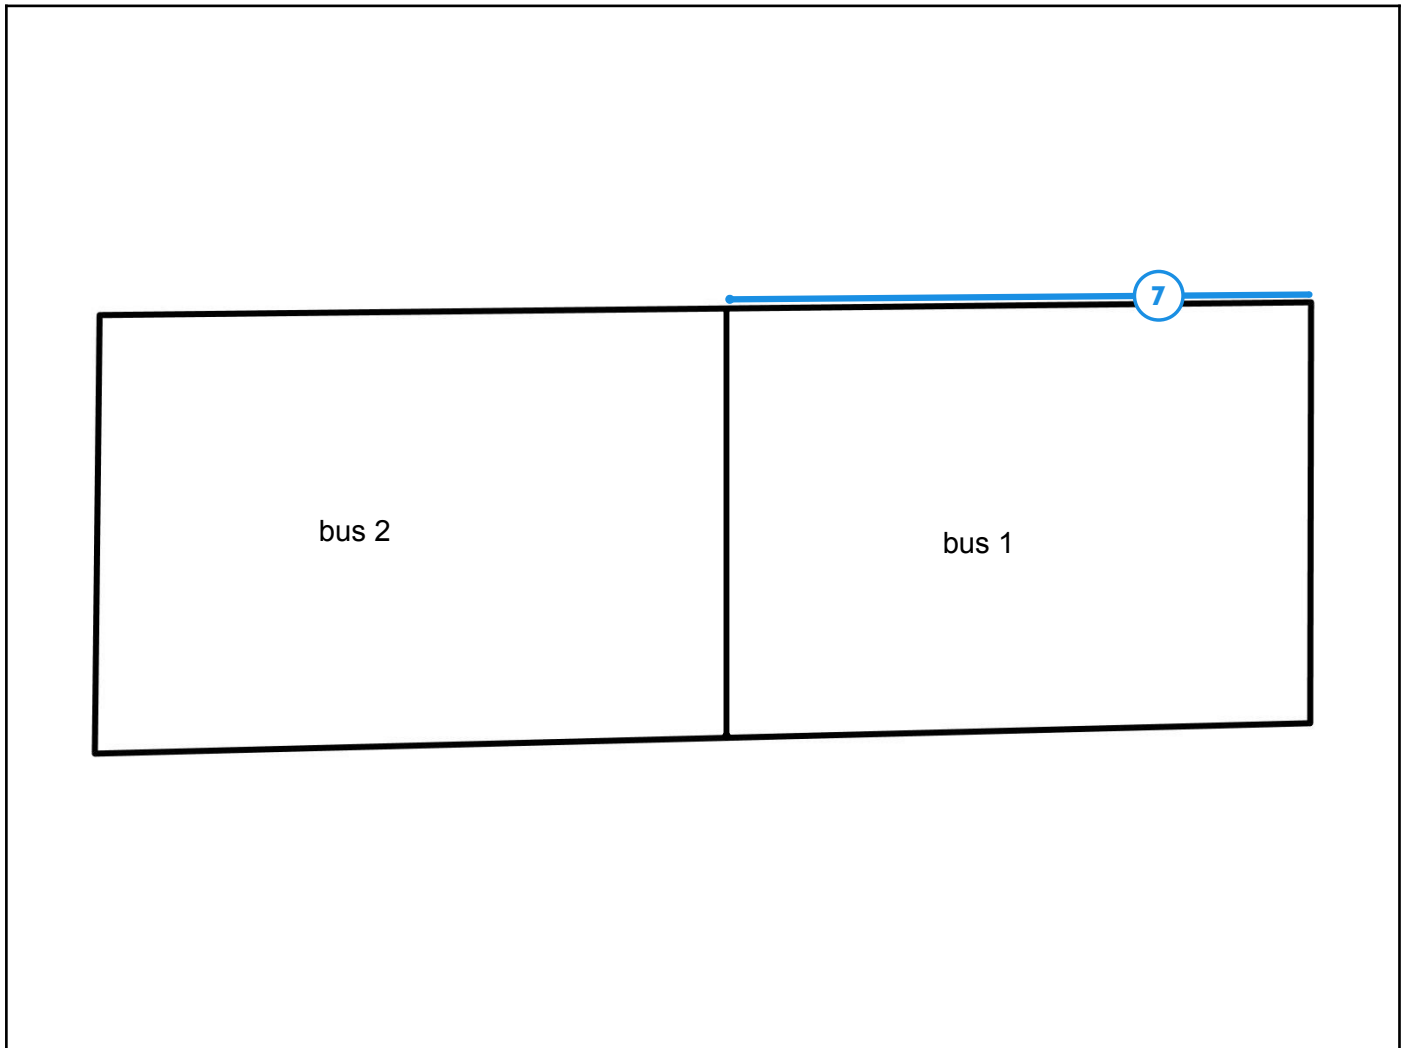
## Plan 2.2: Garage: cementering buiten

| Beschrijving | Type | Actie |
|---|---|---|
| 7. Cementen smeerlaag buiten (garage) | Geen asbest | - |

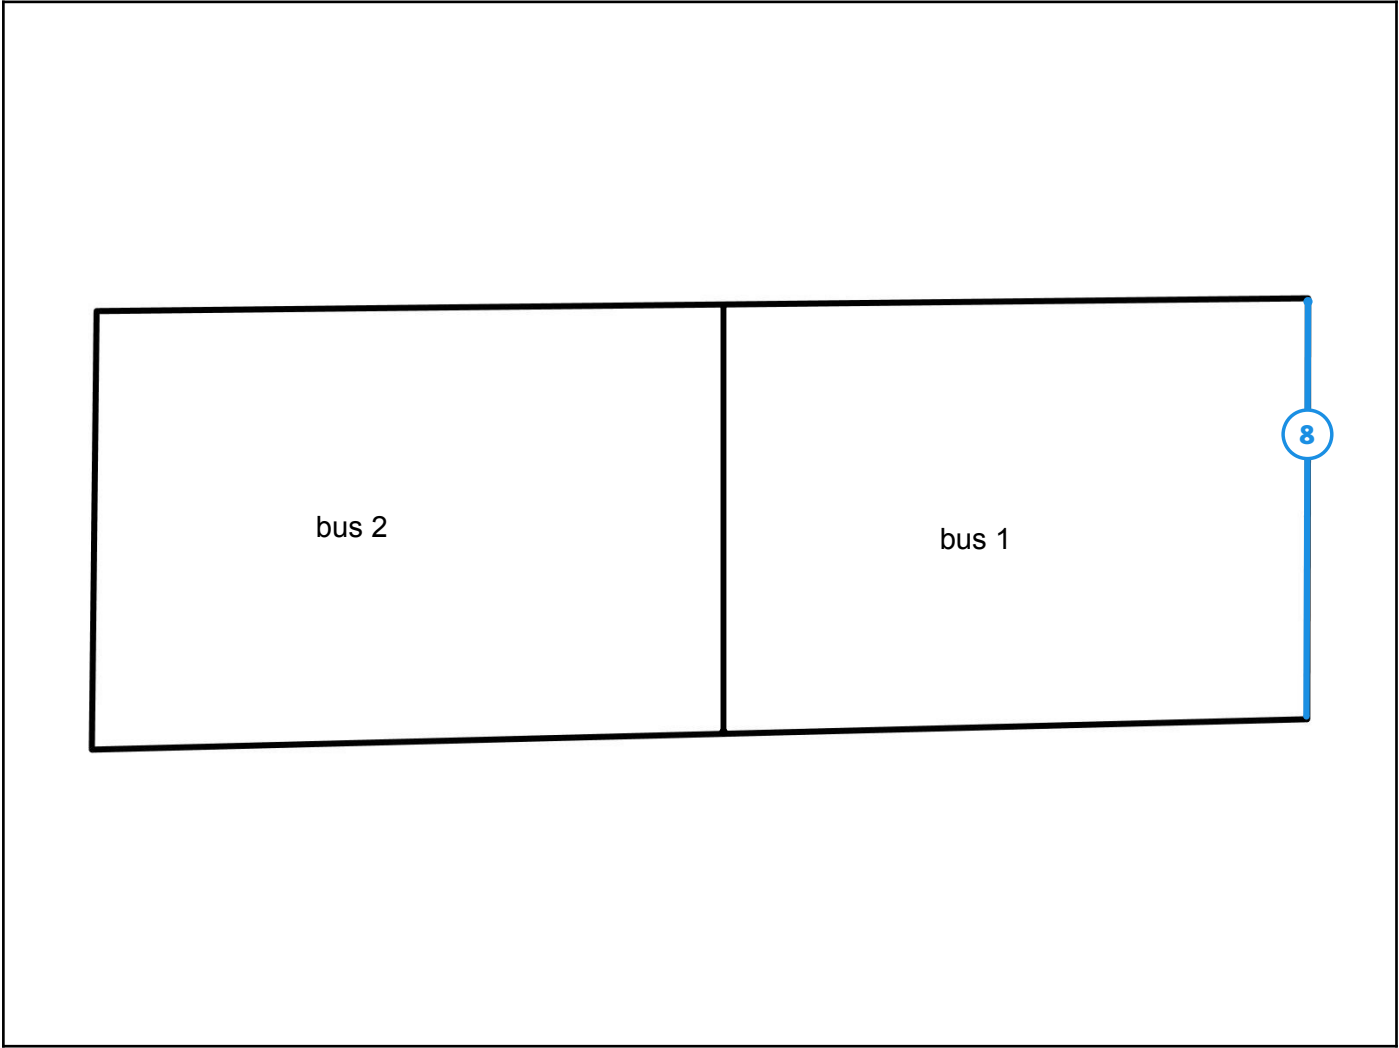
### Plan 2.3: Garage: deksteen

| Beschrijving | Type | Actie |
|---|---|---|
| 8. Deksteen (garage) | Geen asbest | - |
