# Asbestinventarisatetest

Blauwenhoek 25, 1840 Londerzeel

Attestnummer : 20261020-000229.000

Uitgegeven op : 20.10.2026

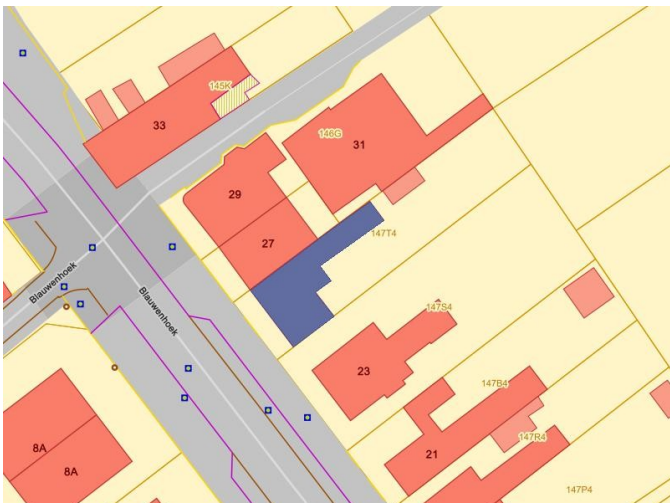
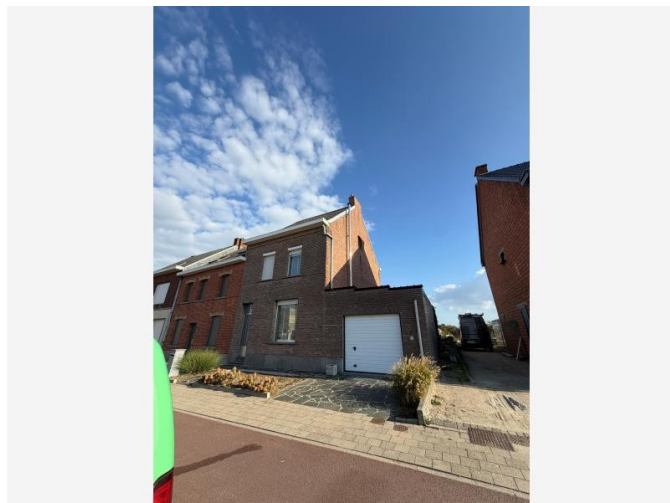
## Zone 1: Woning

Tijdens de inspectie vastgesteld:

- 1 Asbestmateriaal**
- 0 Beperkingen
- 0 Uitsluitingen
- 0 Roerende goederen
- 0 Puin, steenslag, (water)bodem
- 1 Advies**
- 1 Geen asbest**

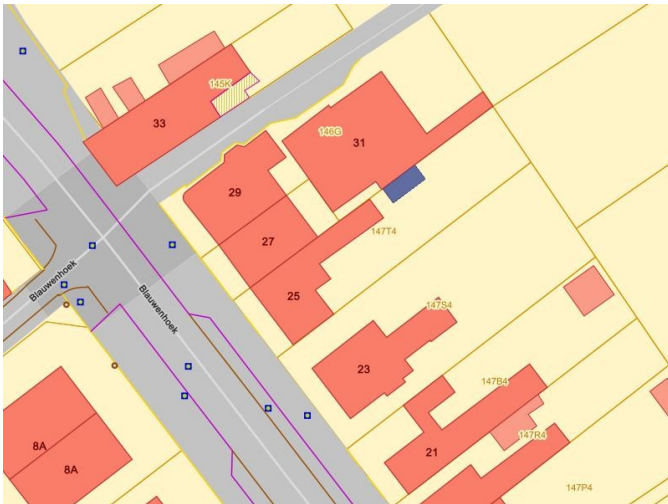
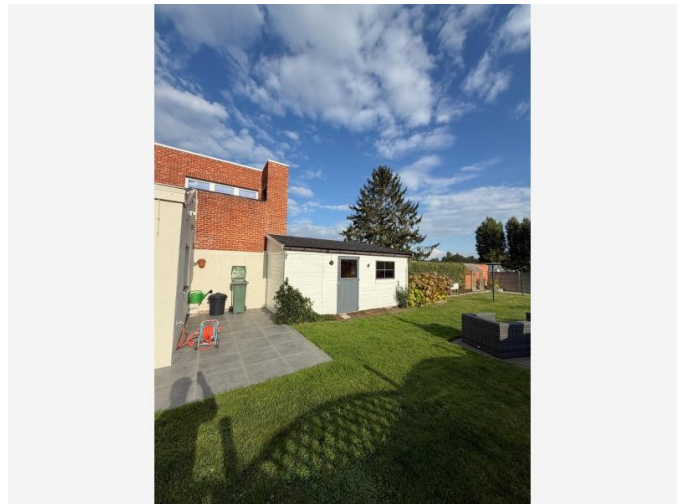
## Zone 2: Tuinhuis

Tijdens de inspectie vastgesteld:

- 0 Asbestmaterialen
- 0 Beperkingen
- 0 Uitsluitingen
- 0 Roerende goederen
- 0 Puin, steenslag, (water)bodem
- 0 Adviezen
- 0 Geen asbest
