# Asbestinventarisatattest

Eshagestraat 2, 1840 Londerzeel

Attestnummer : 20260814-000254.000

Uitgegeven op : 14.08.2026

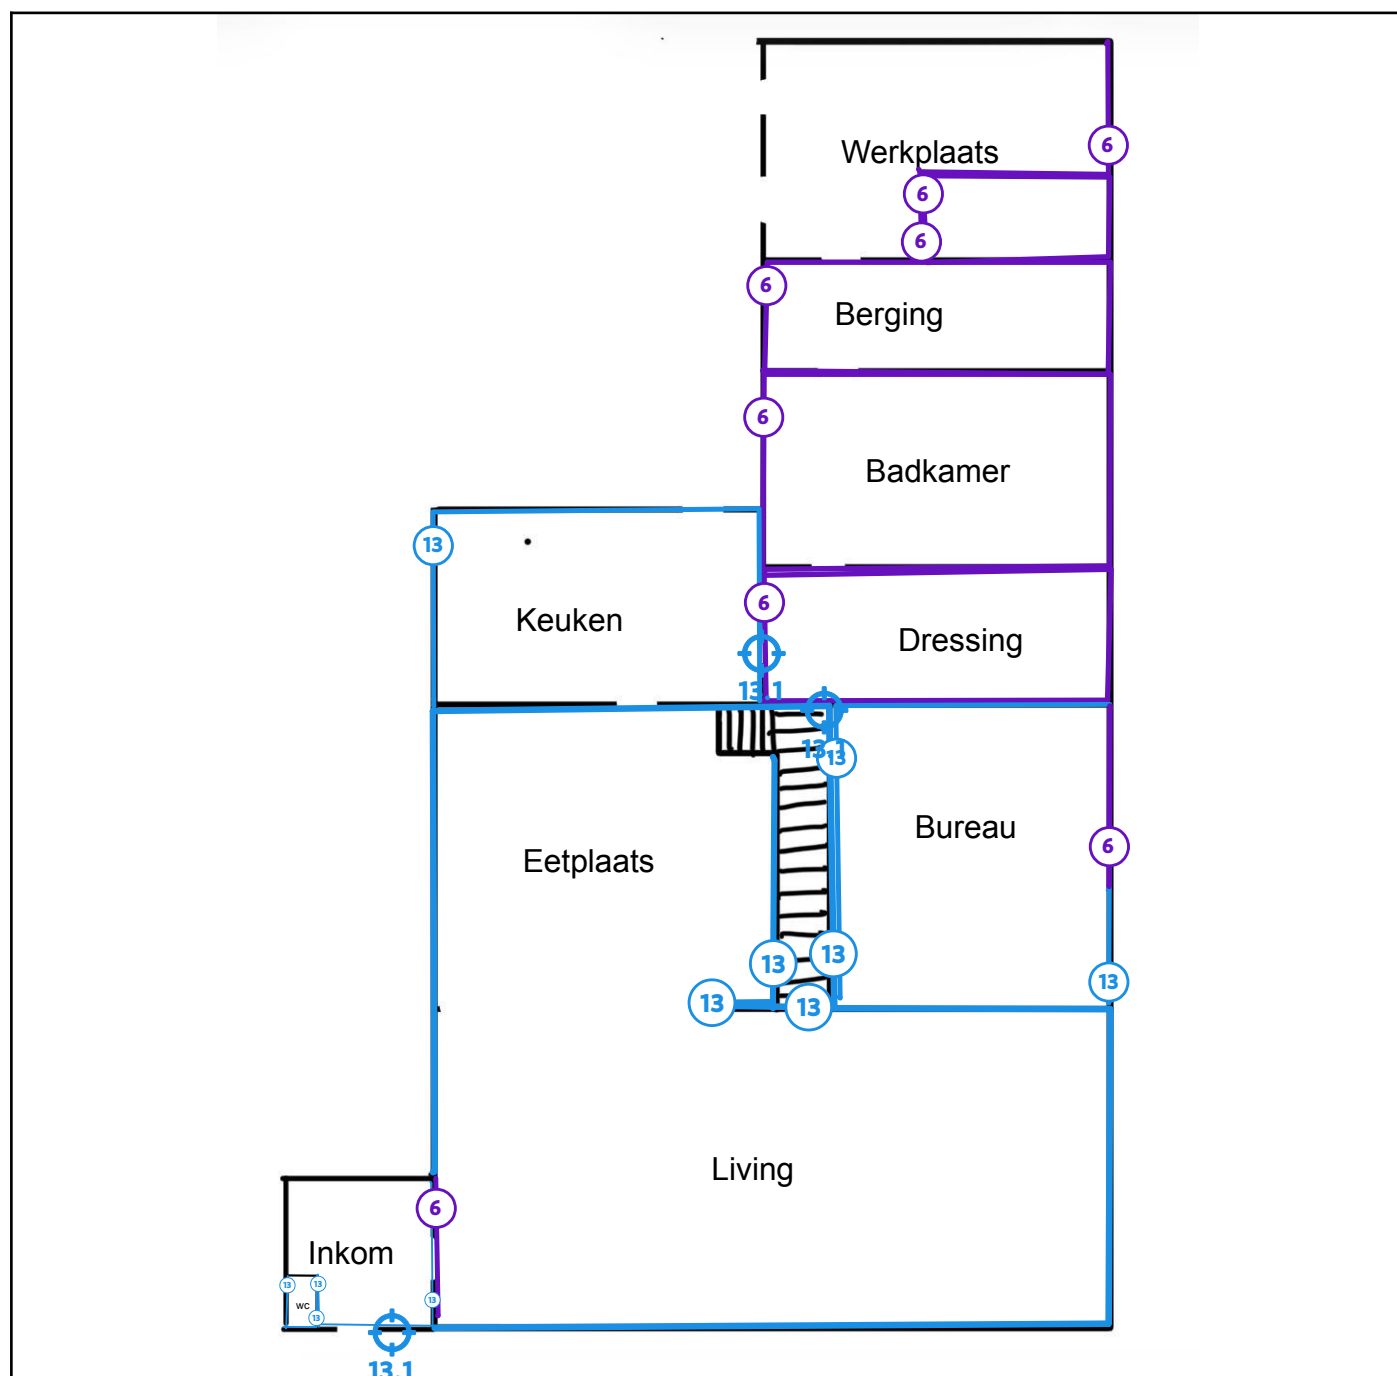
## Plan 1.1: Grondplan gelijkvloers

| Beschrijving | Type | Actie |
|---|---|---|
| 13.1 Code: 62182/01 | Mengmonster | - |

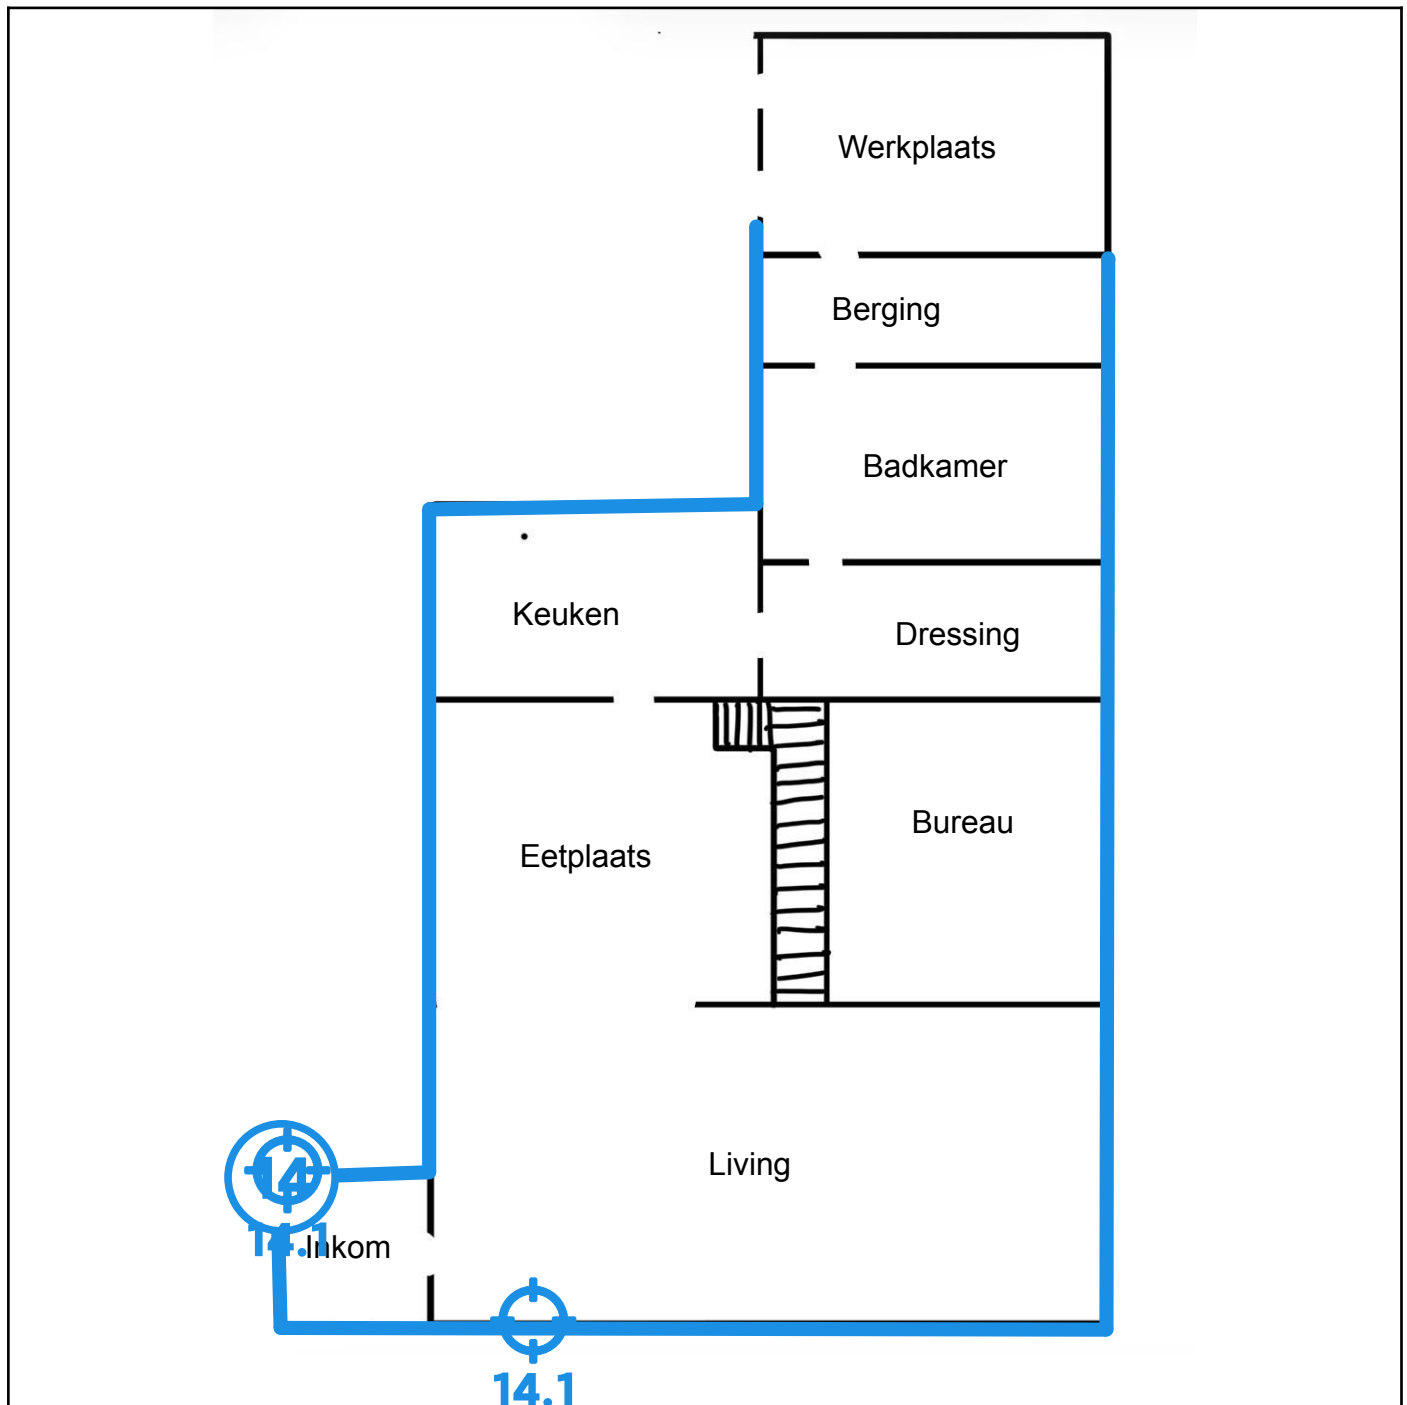
## Plan 1.4: Grondplan gelijkvloers

| Beschrijving | Type | Actie |
|---|---|---|
| 14.1 Code: 62182/06 | Mengmonster | - |

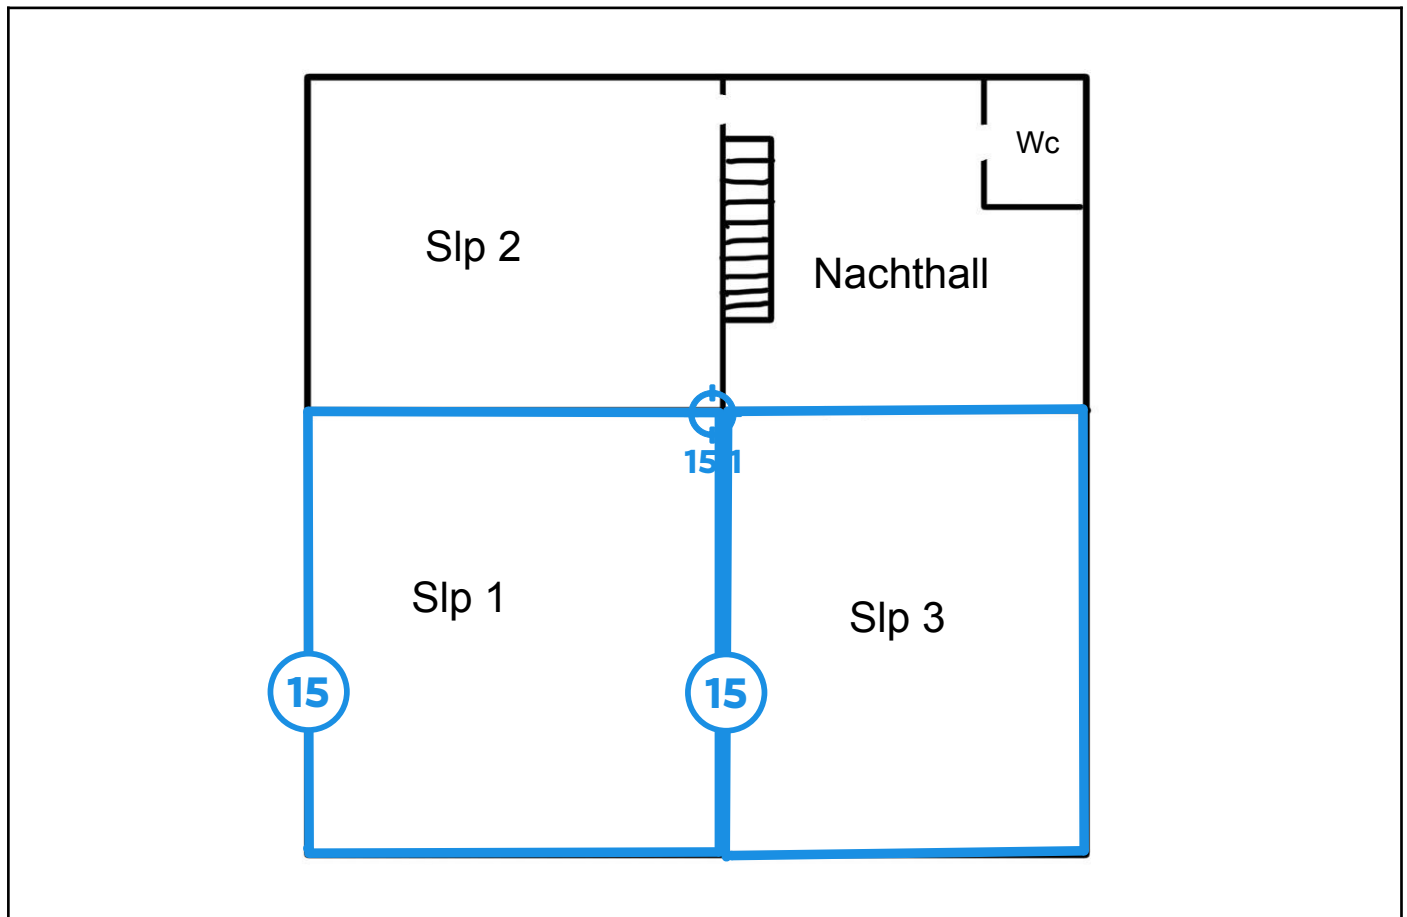
## Plan 1.7: Grondplan verdieping

| Beschrijving | Type | Actie |
|---|---|---|
| 15.1 Code: 62182/03 | Puntmonster | - |

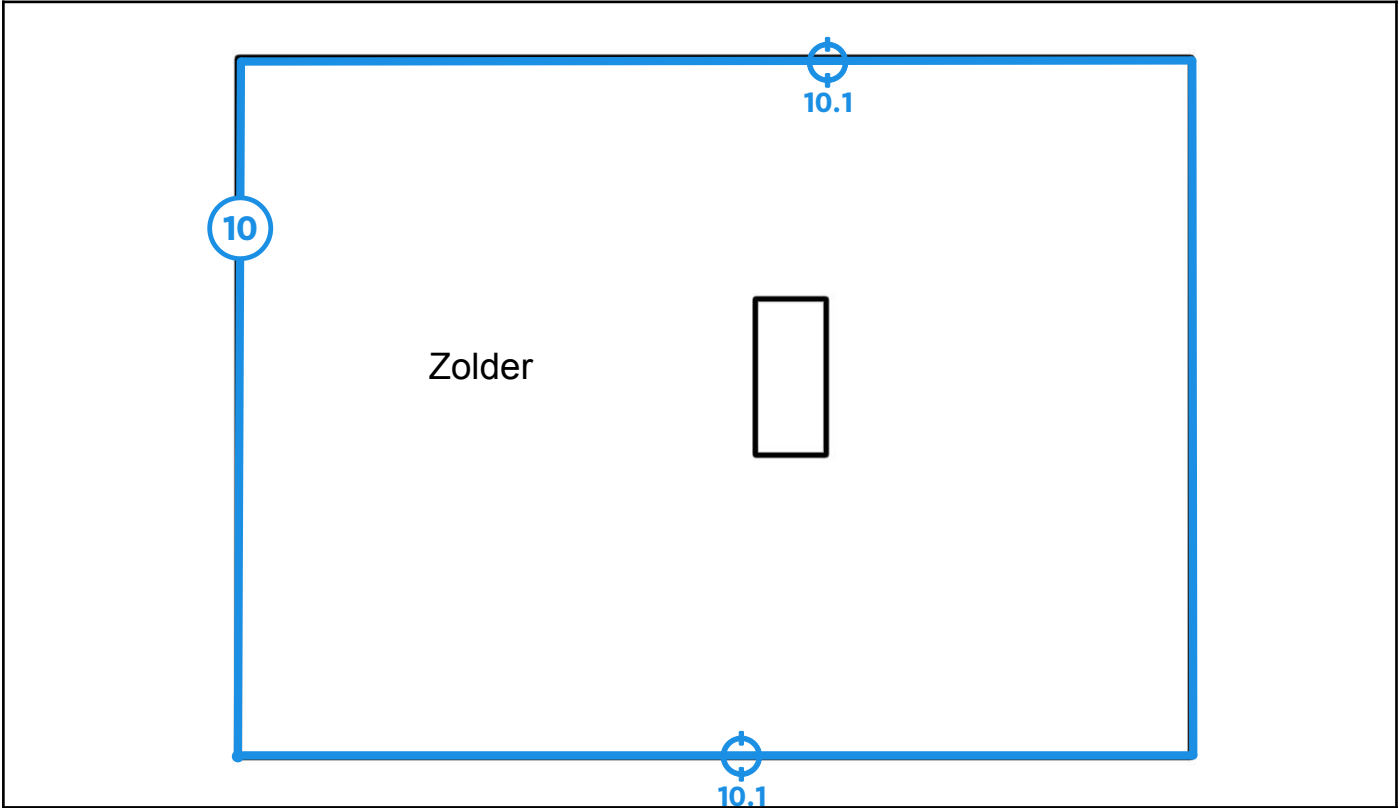
# Plan 1.10: Grondplan zolder 1

| Beschrijving | Type | Actie |
|---|---|---|
| 10.1 Code: 62182/04 | Mengmonster | - |

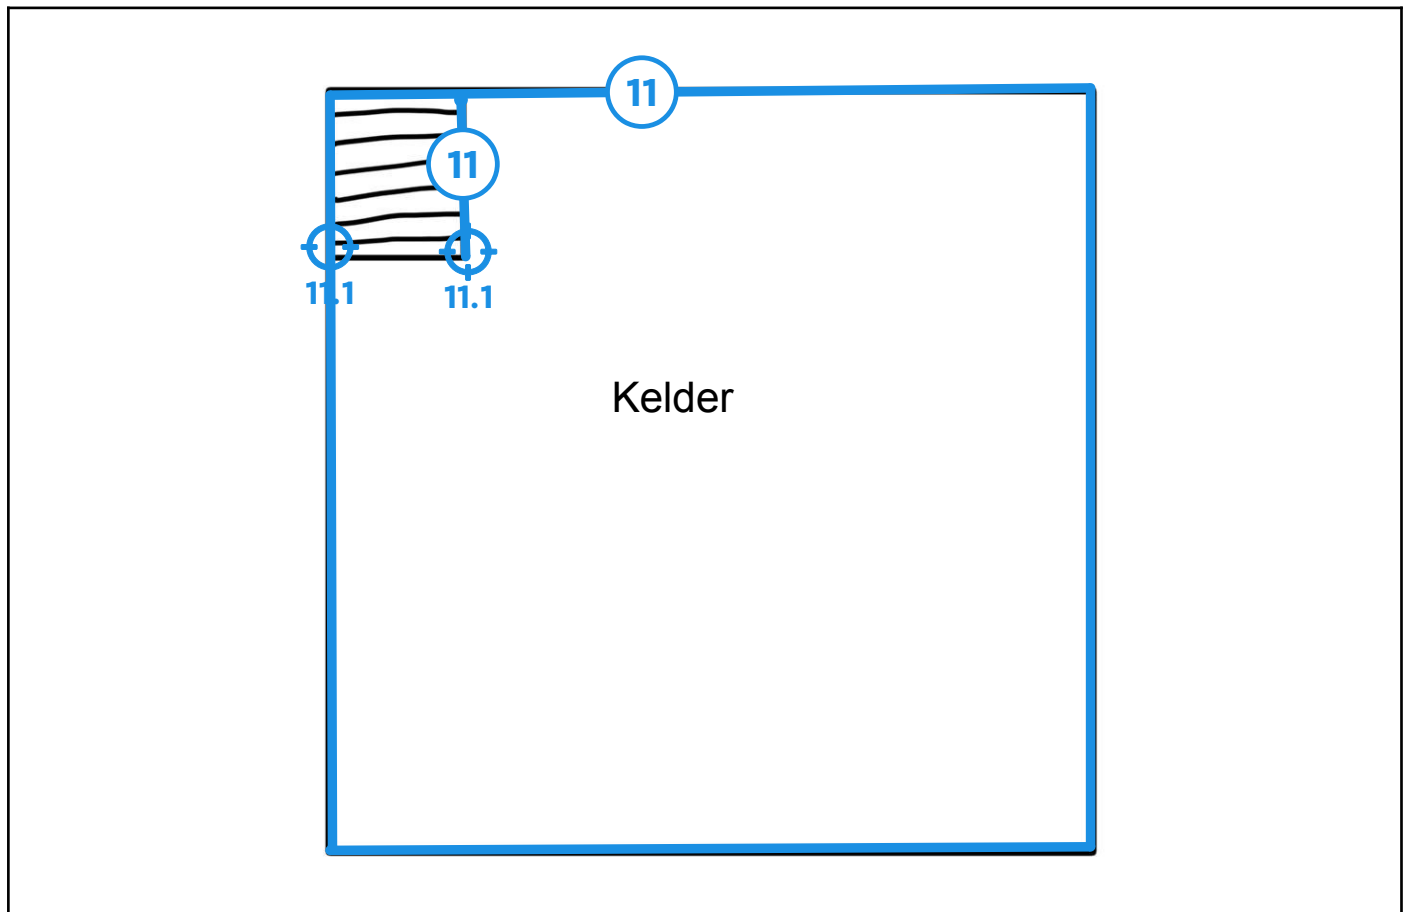
## Plan 1.13: Grondplan kelder

| Beschrijving | Type | Actie |
|---|---|---|
| 11.1 Code: 62182/02 | Mengmonster | - |

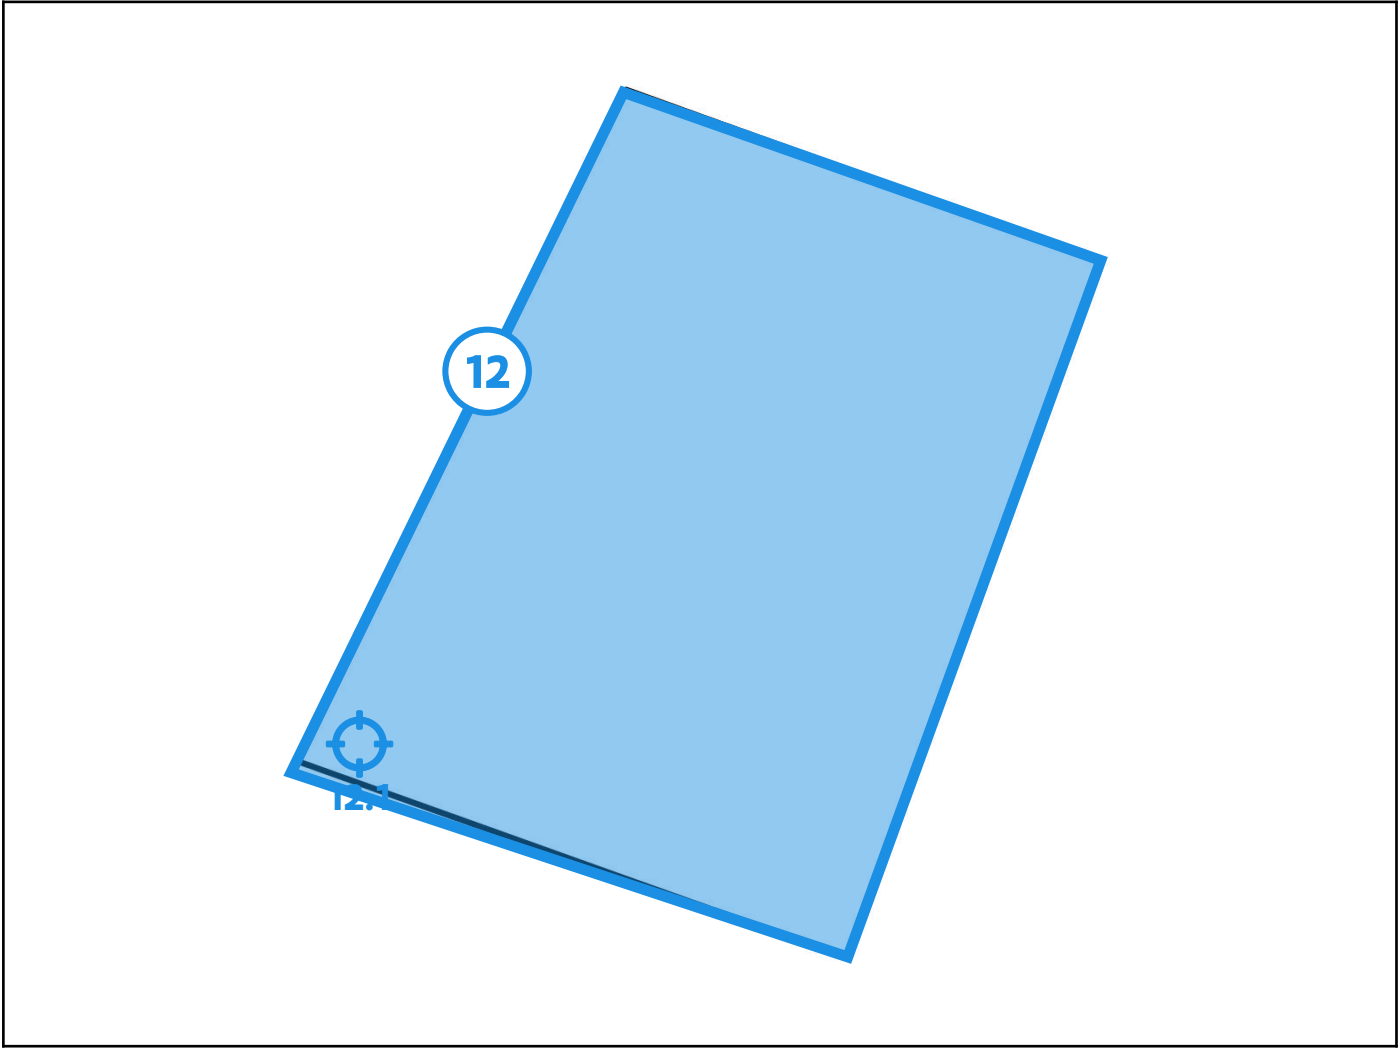
# Plan 6.1: Kippenhok plan

| Beschrijving | Type | Actie |
|---|---|---|
| 12.1 Code: 62182/05 | Puntmonster | - |

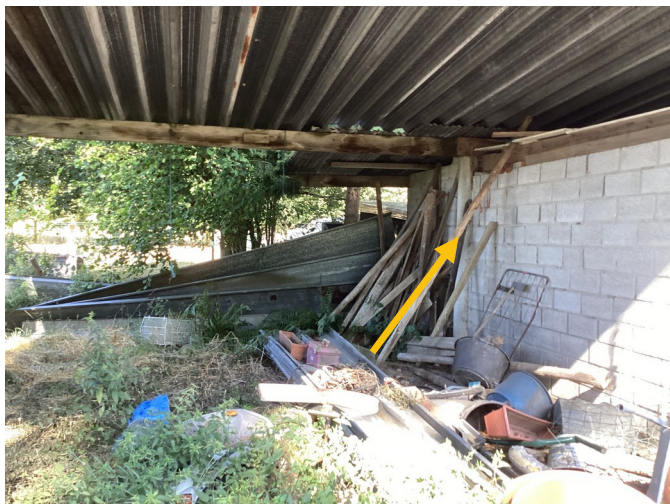
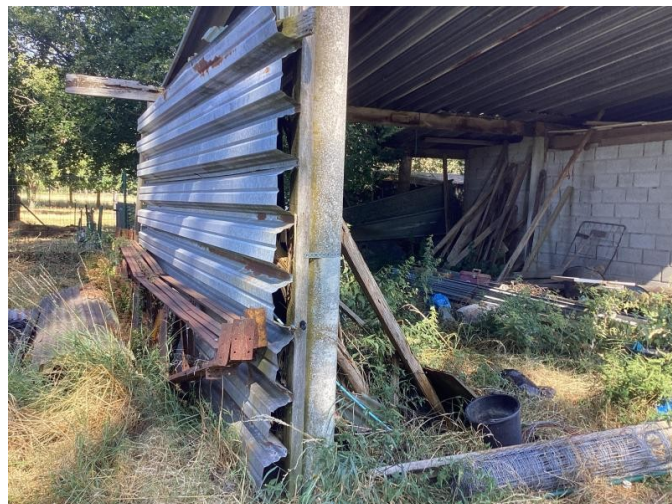
| Opmerking | De hoeveelheid is een zo nauwkeurig mogelijke opmeting. Hieraan kunnen evenwel geen rechten worden ontleend. |

- Eenvoudige handelingen: mag via doe-het-zelf of door werknemer(s) met opleidingsattest eenvoudige handelingen  
Deze toepassing kan door een aannemer die over een opleidingsattest eenvoudige handelingen beschikt of door een particulier (doe-het-zelf), verwijderd worden indien er geen verhoogd risico op vrijgave van asbestvezels (max. concentratie 0,01 vezels/cm<sup>3</sup> - CODEX Art. VI.3-54) ontstaat en de toepassing voorafgaand wordt gefixeerd/bevochtigd; de individuele elementen zonder machinale werktuigen (boormachine, slijpschijf, hogedrukreiniger,...) en zonder breken of gooien een voor een losgemaakt worden; en ten slotte dubbel en luchtdicht verpakt weggevoerd worden naar een erkend afvalpunt (recyclagepark).

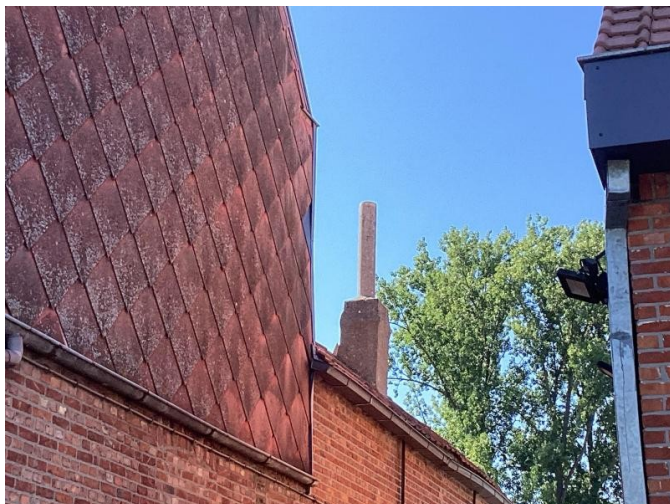
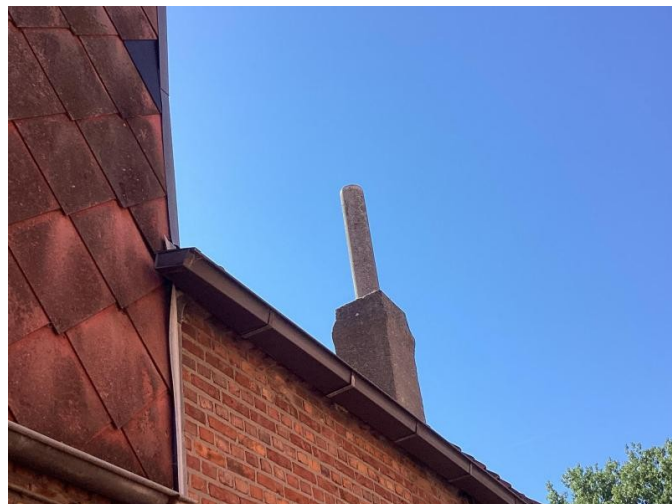
| Opmerking | De hoeveelheid is een zo nauwkeurig mogelijke opmeting. Hieraan kunnen evenwel geen rechten worden ontleend. |

- \* Vermijd stof door het asbest te bevochtigen of te fixeren. Dat doet u door water te vernevelen of door een aangepast fixeermiddel te gebruiken.
  - \* Eenvoudige handelingen houdt in dat de toepassing niet verder gebroken, verder vergruisd of beschadigd mag worden.

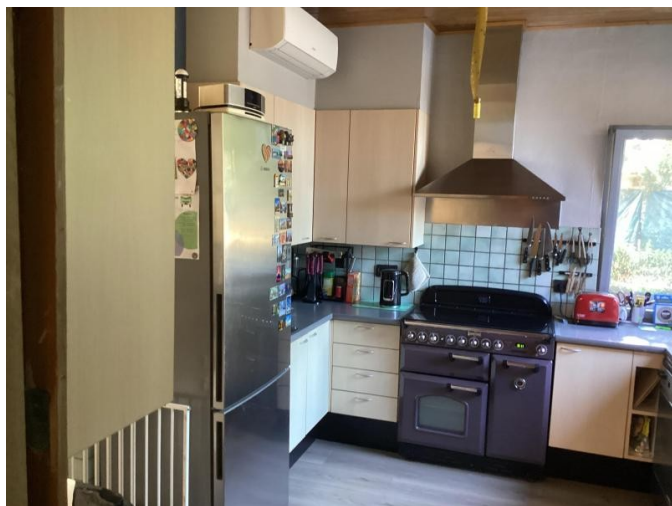
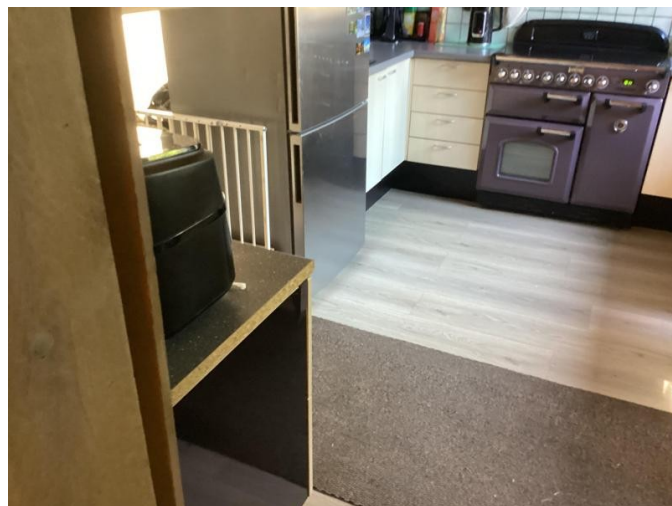
## Informatie over een niet-asbestverdacht materiaal

Tijdens de asbestinventarisatie zijn bepaalde vloeren niet volledig te onderzoeken geweest wegens aanwezige vloerbekleding. Hierdoor kan niet worden vastgesteld welke materialen zich eronder bevinden en of er mogelijk asbesthoudende toepassingen aanwezig zijn, zoals onderliggende vloerbekledingen of lijmlagen.

Bij toekomstige werken waarbij de bestaande vloerbekleding wordt verwijderd, dient rekening gehouden te worden met de mogelijkheid dat er alsnog asbesthoudende materialen worden aangetroffen. In dat geval is aanvullend onderzoek aangewezen alvorens de werkzaamheden verder te zetten.

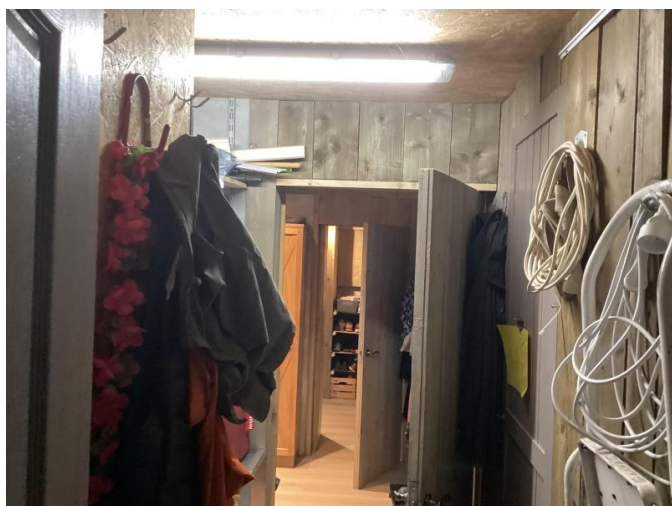
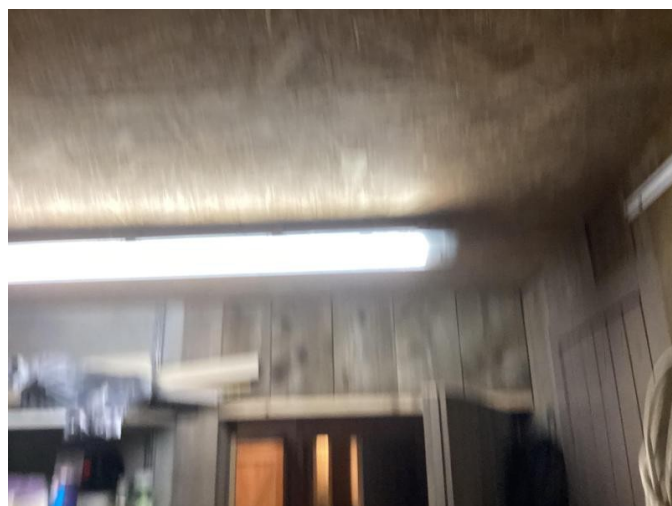
### Informatie over een niet-asbestverdacht materiaal

Tijdens de uitgevoerde asbestinventarisatie waren bepaalde zones, zoals valse plafonds, niet volledig toegankelijk. Hierdoor kan niet met zekerheid worden vastgesteld welke materialen zich hierachter bevinden en of er mogelijk asbesthoudende toepassingen aanwezig zijn.

Bij toekomstige werken waarbij deze plafonds worden geopend, dient steeds rekening gehouden te worden met de mogelijkheid dat er alsnog asbesthoudende materialen aangetroffen kunnen worden. In dat geval is aanvullend onderzoek noodzakelijk alvorens de werkzaamheden verder te zetten.

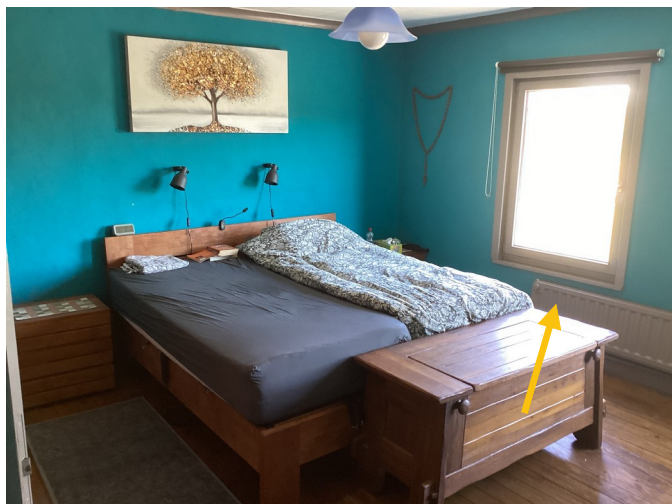
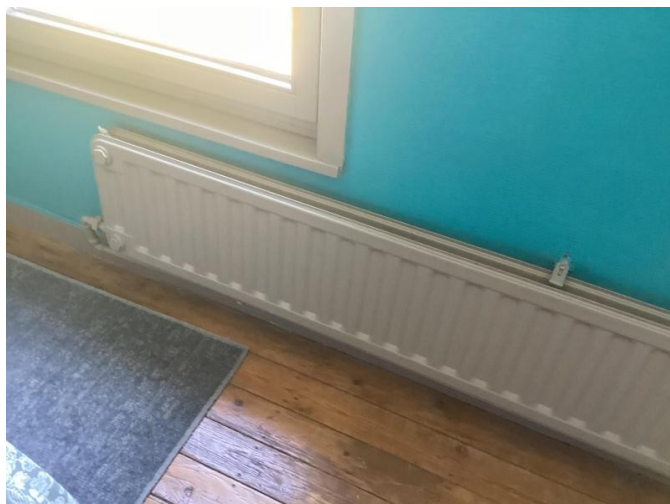
### Informatie over een materiaal dat de asbestdeskundige niet kan waarnemen of vaststellen

Er kunnen eventueel verdachte pakkingen in de oude radiatoren zitten die nu niet zichtbaar zijn.

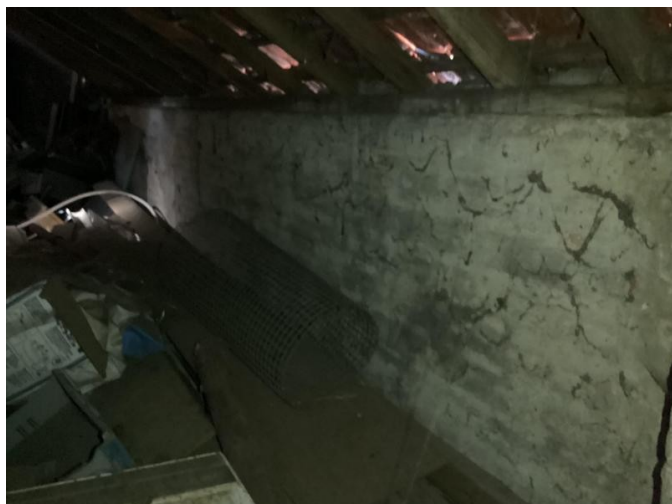
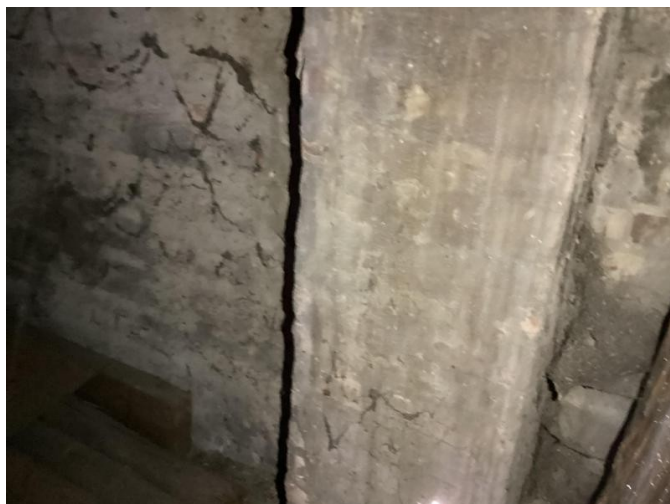
### Conclusie

Geen asbest

| # | Type | Referentie | Resultaat |
|---|---|---|---|
| 10.1 | Mengmonster | 62182/04 | Geen asbest |

| Beschrijving | Muren zolder |

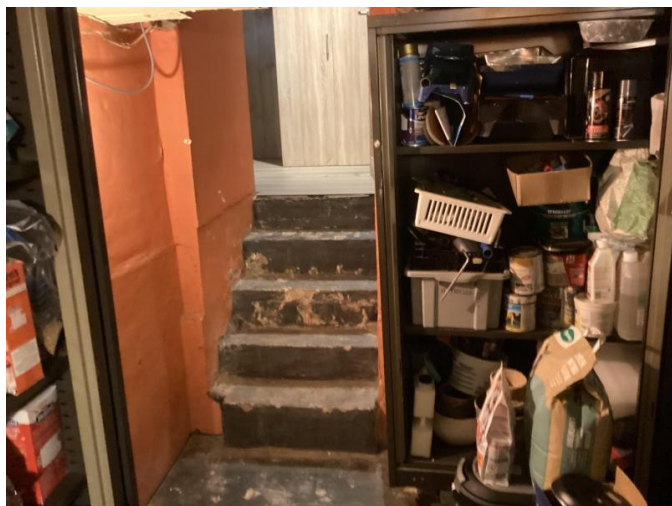
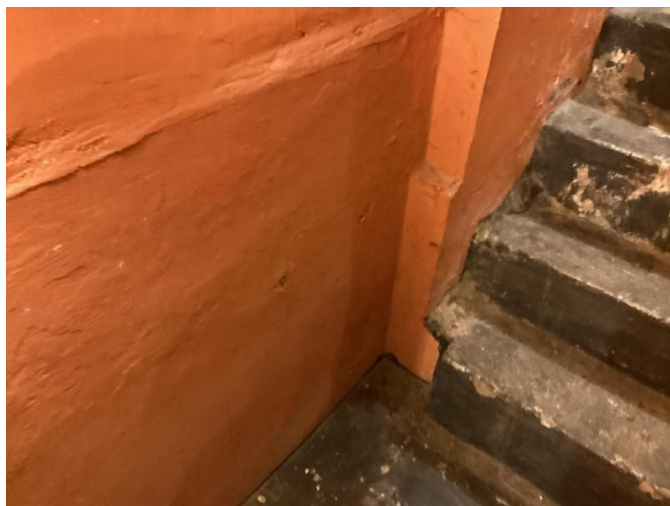
### Conclusie

Geen asbest

| # | Type | Referentie | Resultaat |
|---|---|---|---|
| 11.1 | Mengmonster | 62182/02 | Geen asbest |

| Beschrijving | Muren kelder |

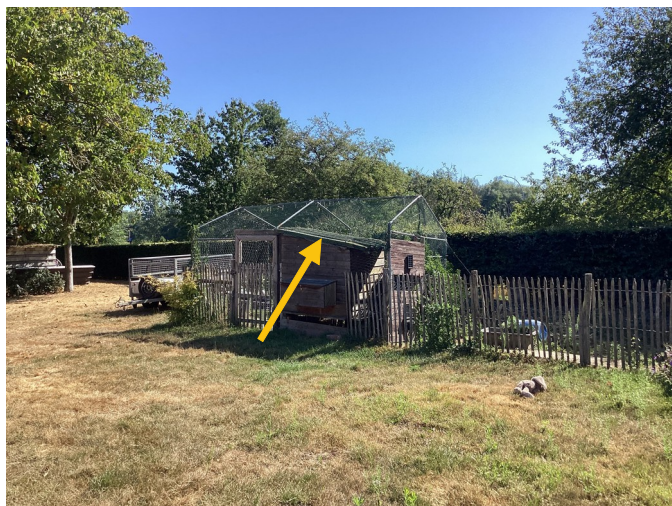
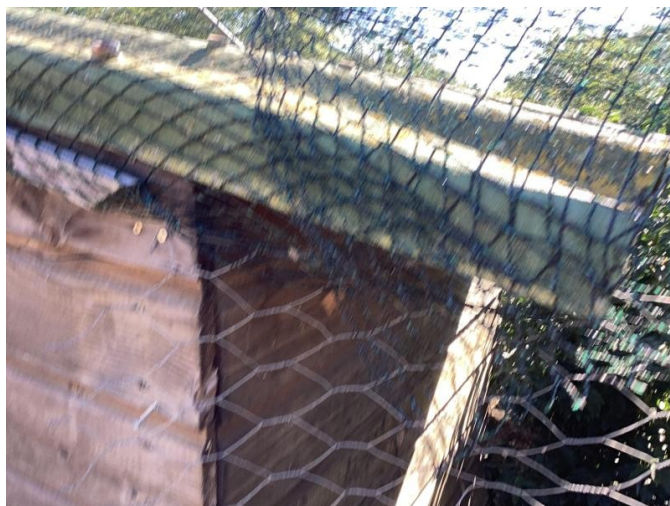
## Fiche 12: Schuin dak kippenhok

Geen asbest

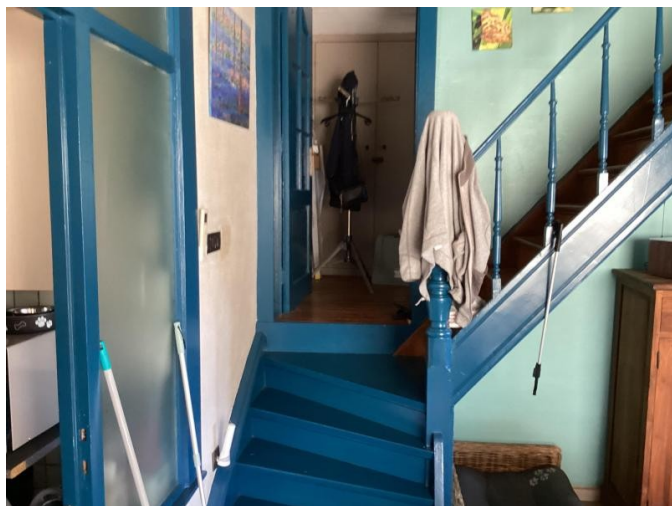
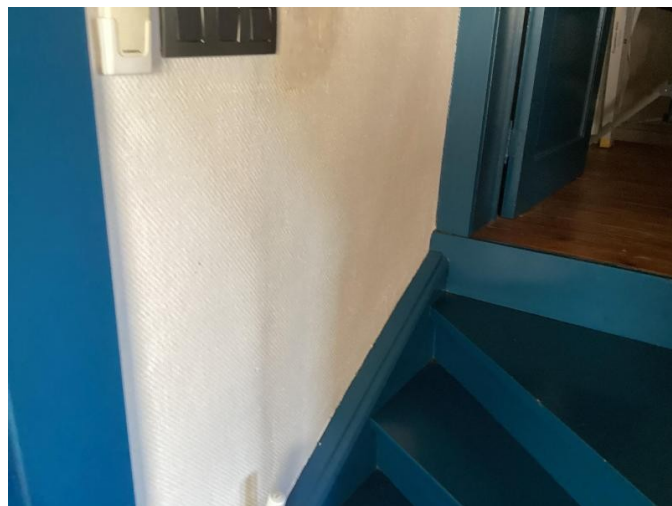
## Fiche 13: Pleisterwerk muren

Geen asbest

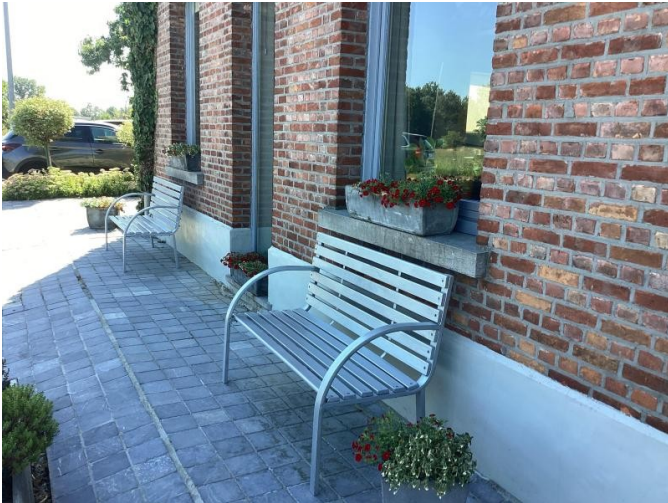
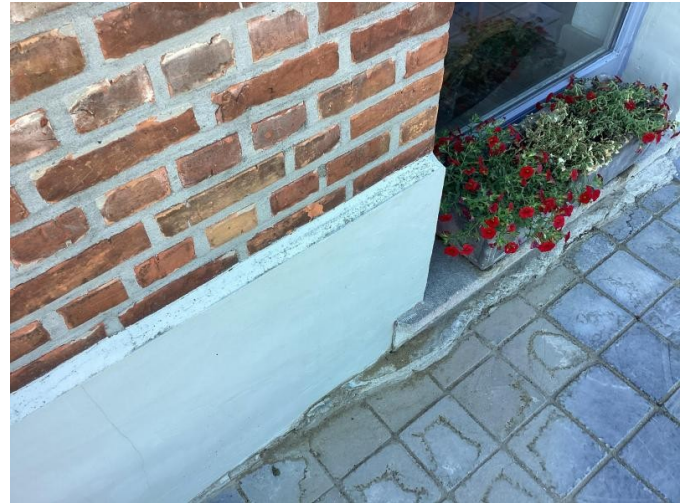
## Fiche 14: Gevels woning

Geen asbest

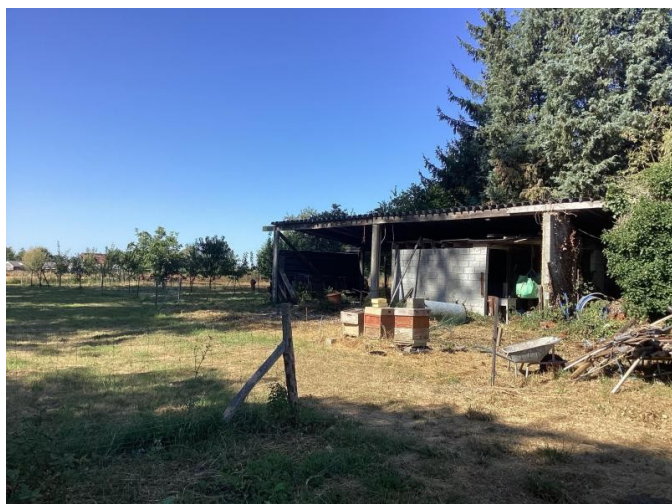
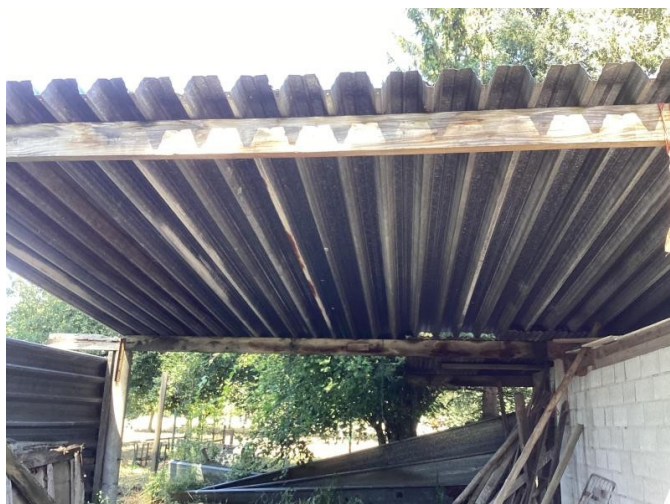
## Fiche 21: Schuin dak bijgebouw

| Beschrijving | Notitie | Terug te vinden op plannen |
|---|---|---|
| Fiche 21: Schuin dak bijgebouw | Deze bestaat uit metalen platen. | - |

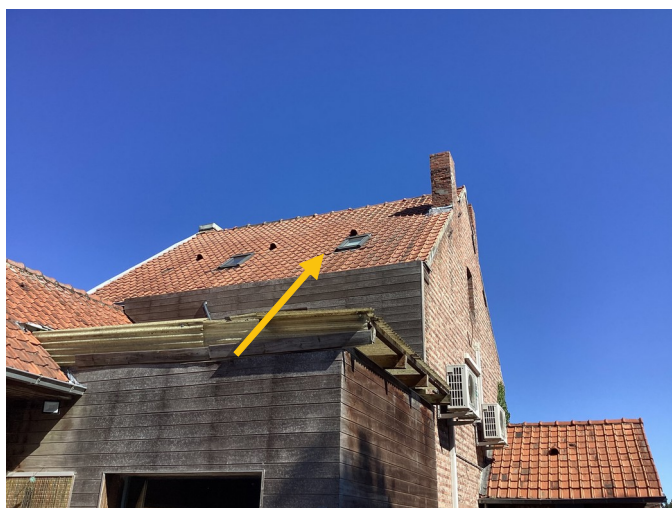
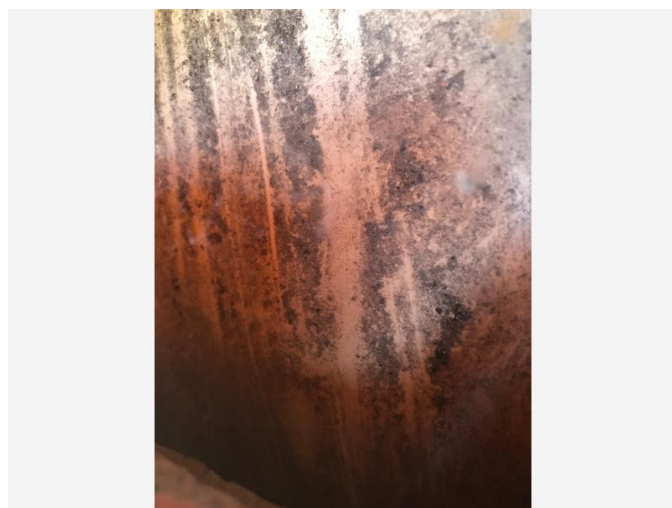
### Fiche 25: Geen asbestverdacht onderdak aangetroffen

| Beschrijving | Notitie | Terug te vinden op plannen |
|---|---|---|
| Fiche 25: Geen asbestverdacht onderdak aangetroffen | Na het optillen van een pan werd geen asbestverdacht onderdak aangetroffen. Dit betekent niet dat er geen onderdak aanwezig kan zijn op plaatsen die niet gecontroleerd werden. Bij werken, laat een eventueel aangetroffen onderdak controleren op aanwezigheid van asbest. | - |
