# Asbestinventarisatetest

Oude Mechelsestraat 46/B003, 1853 Grimbergen

Attestnummer : 20250313-000444.000

Uitgegeven op : 13.03.2025

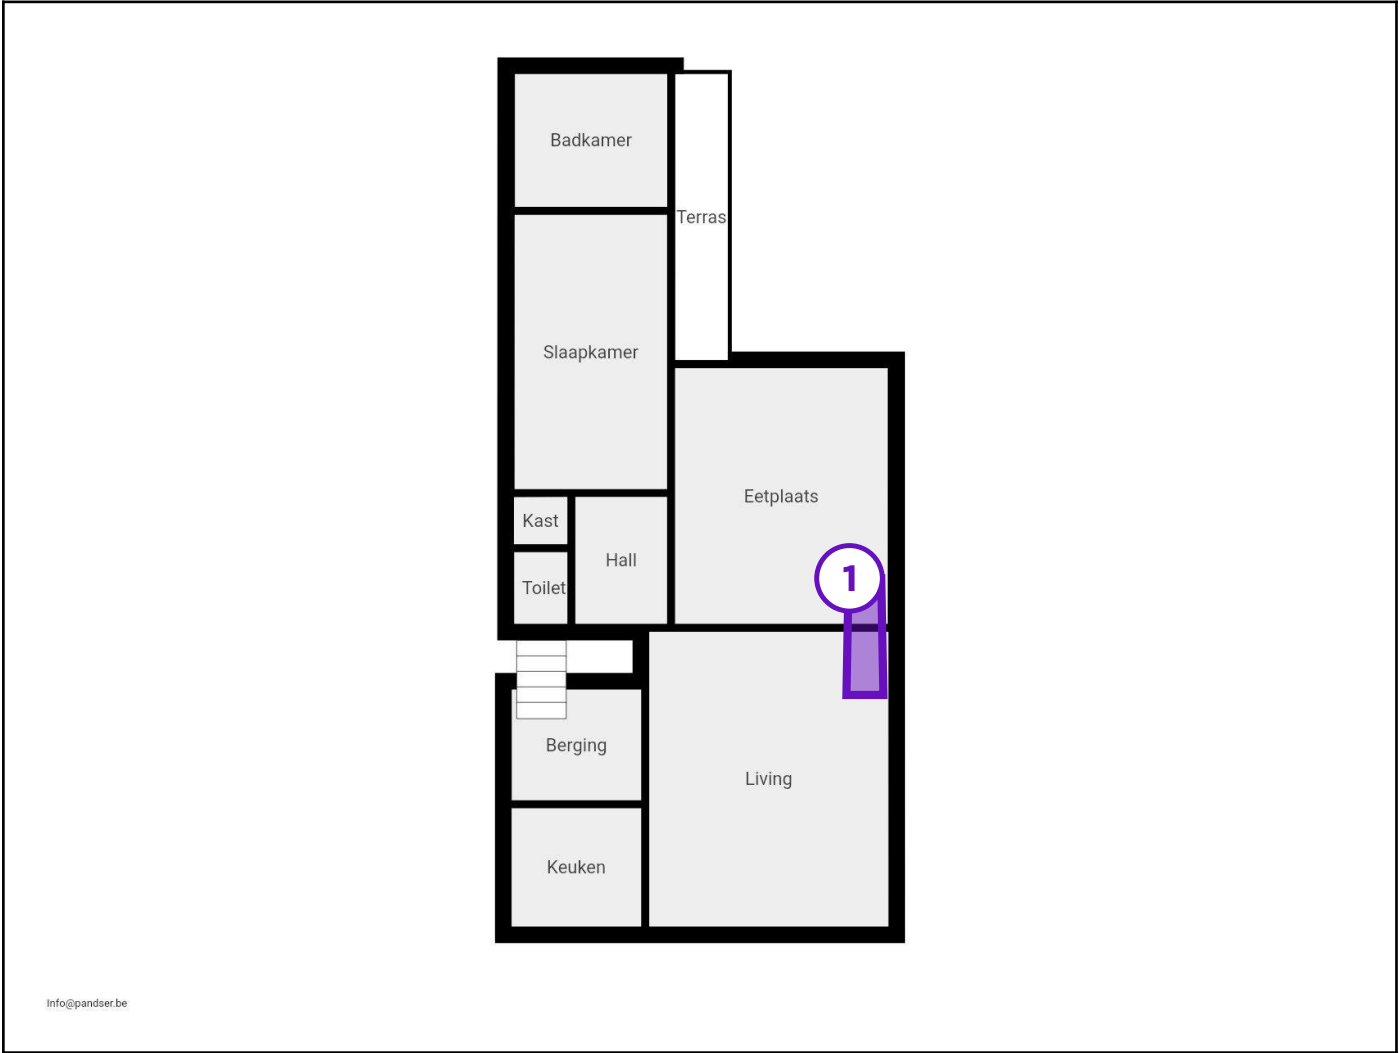
# Plan 1.4: 0

| Beschrijving | Type | Actie |
|---|---|---|
| 1. Mogelijk asbesthoudende buizen in schouw | Advies | - |
