# Asbestinventarisatattest

Kloosterstraat 16, 2830 Willebroek

Attestnummer : 20260304-000210.000

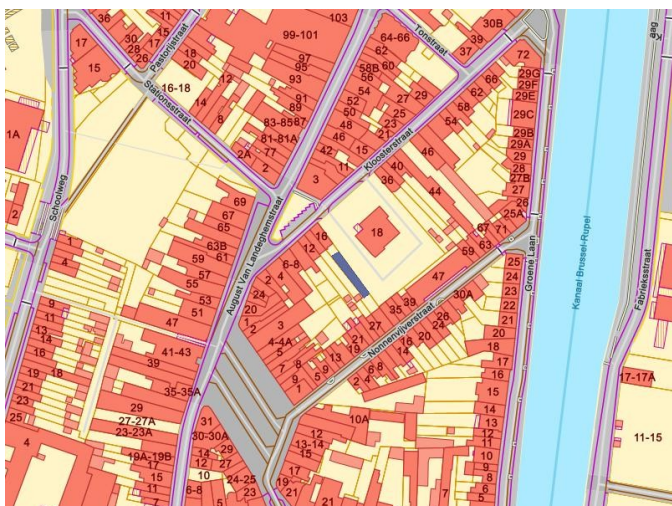
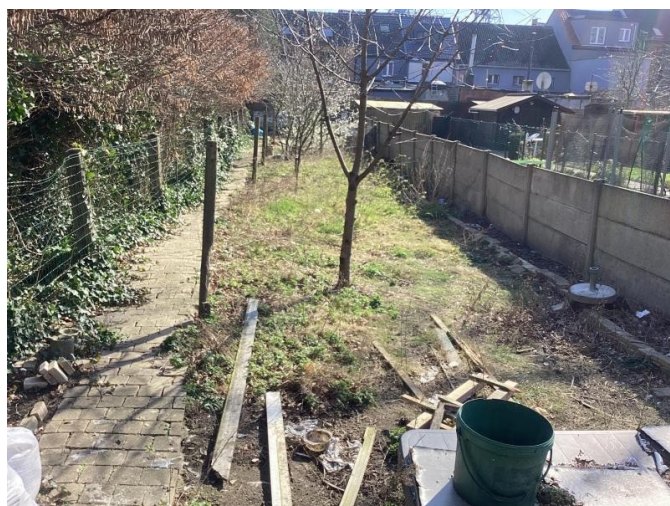
## Zone 2: Tuin

Tijdens de inspectie vastgesteld:

- 1 **Asbestmateriaal**
- 0 Beperkingen
- 0 Uitsluitingen
- 0 Roerende goederen
- 0 Puin, steenslag, (water)bodem
- 0 Adviezen
- 0 Geen asbest
