Asbestinventarisatetest

Stationsstraat 28, 3320 Hoegaarden

Attestnummer : 20260604-000223.000

Asbestveilig (maar niet asbestvrij)

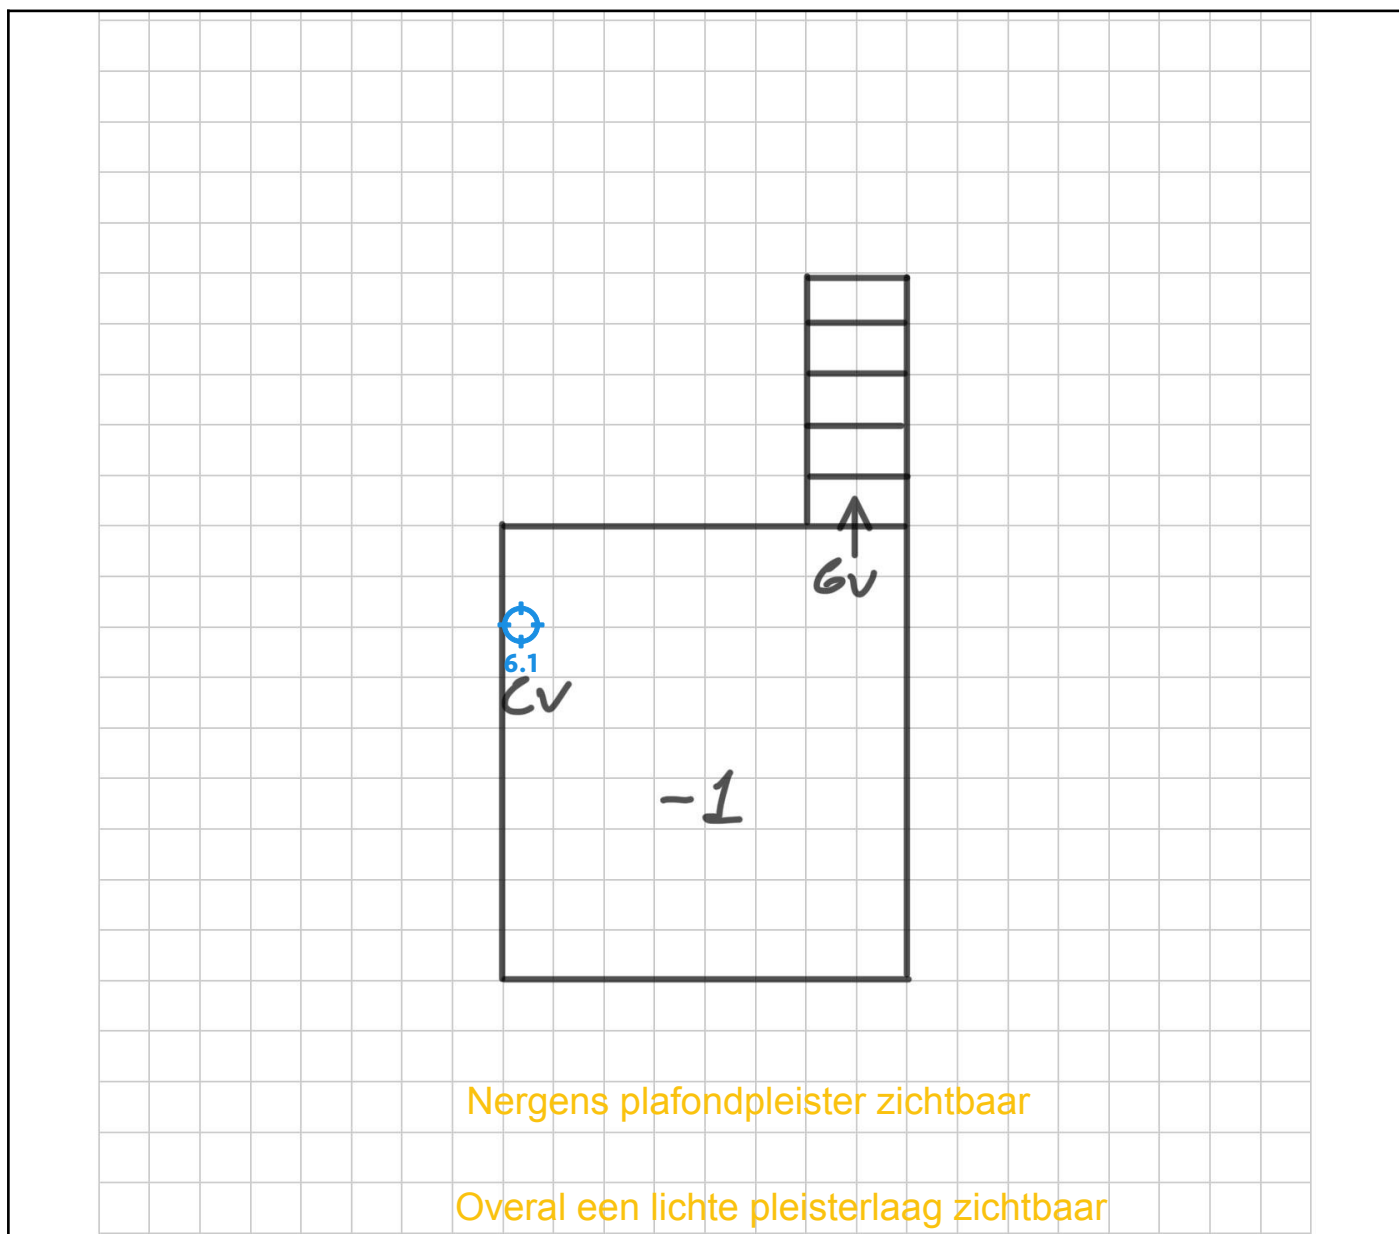
Plan 1.1: Kelder

Beschrijving	Type	Actie
3. Ruimte achter valse plafonds (geen pleisterwerk zichtbaar)	Advies	-
6. Pleisterwerk muur	Geen asbest	-
6.1 Code: 1	Mengmonster	-

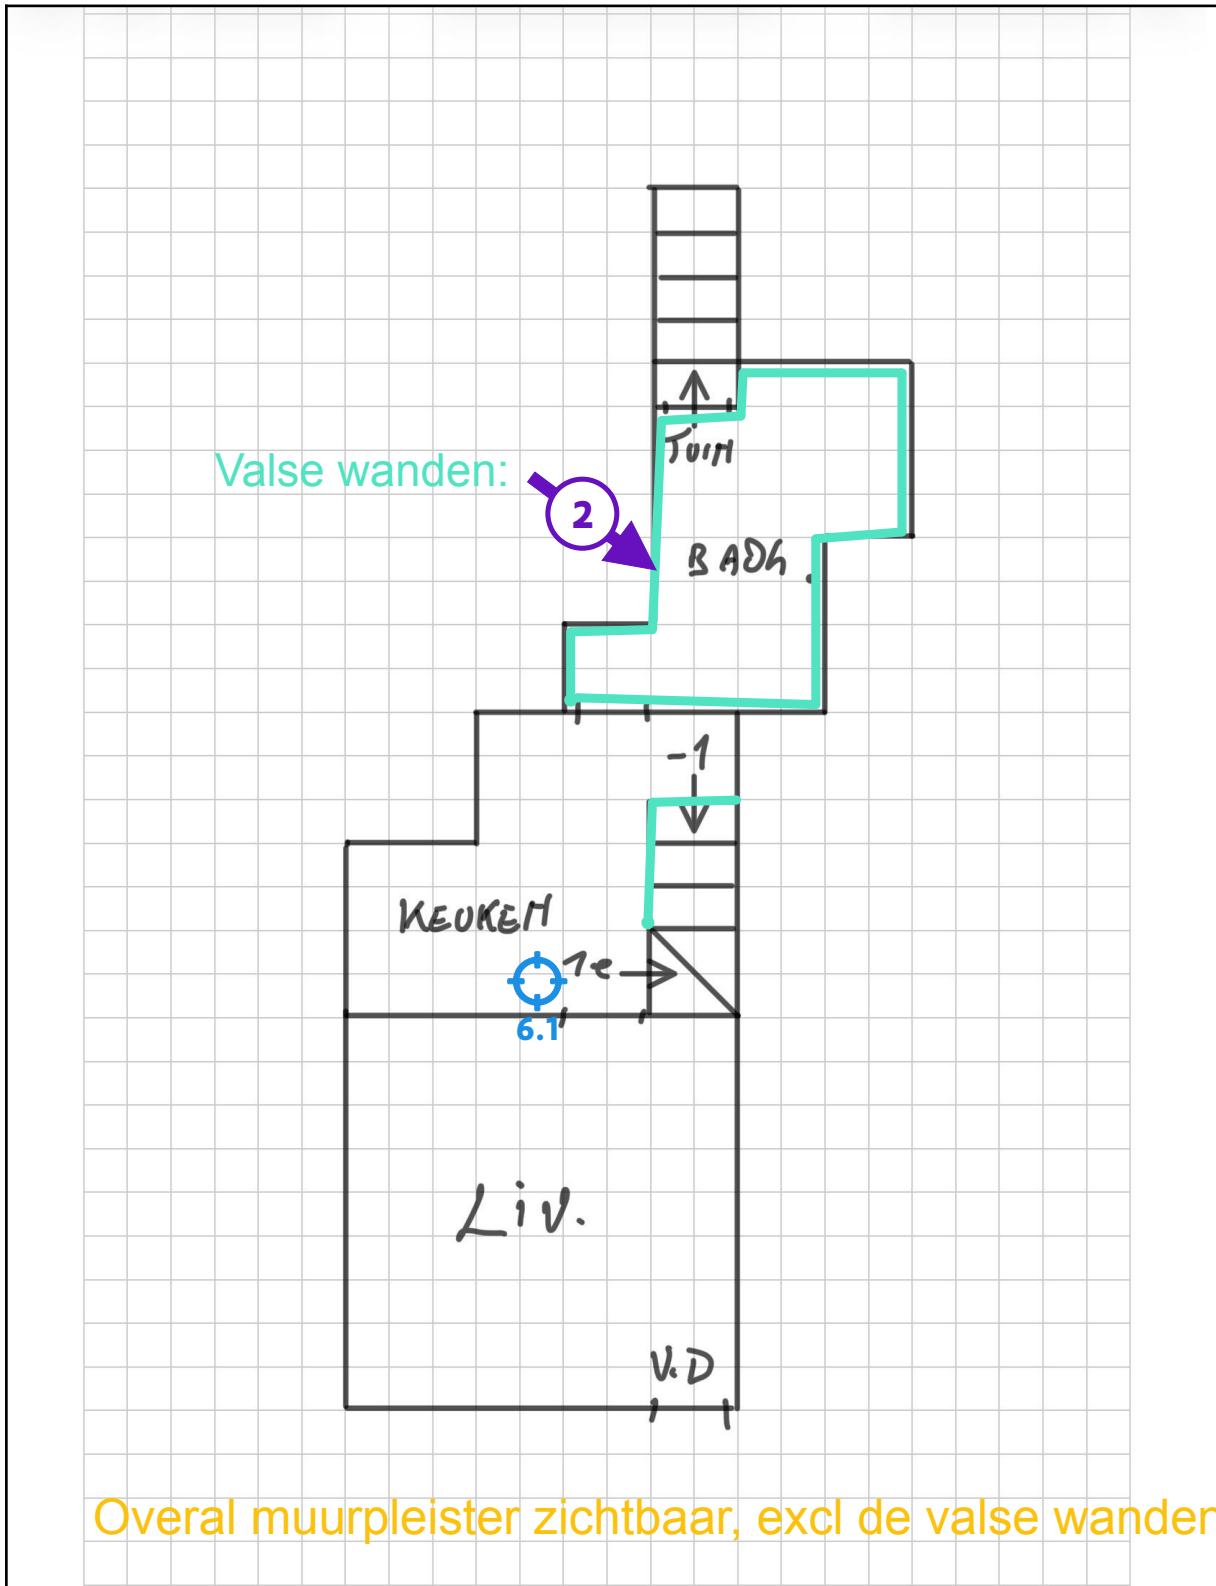
Plan 1.3: Gelijkvloers

2. Ruimte achter valse wanden (geen pleisterwerk zichtbaar)	Advies	-
6. Pleisterwerk muur	Geen asbest	-
6.1 Code: 1	Mengmonster	-

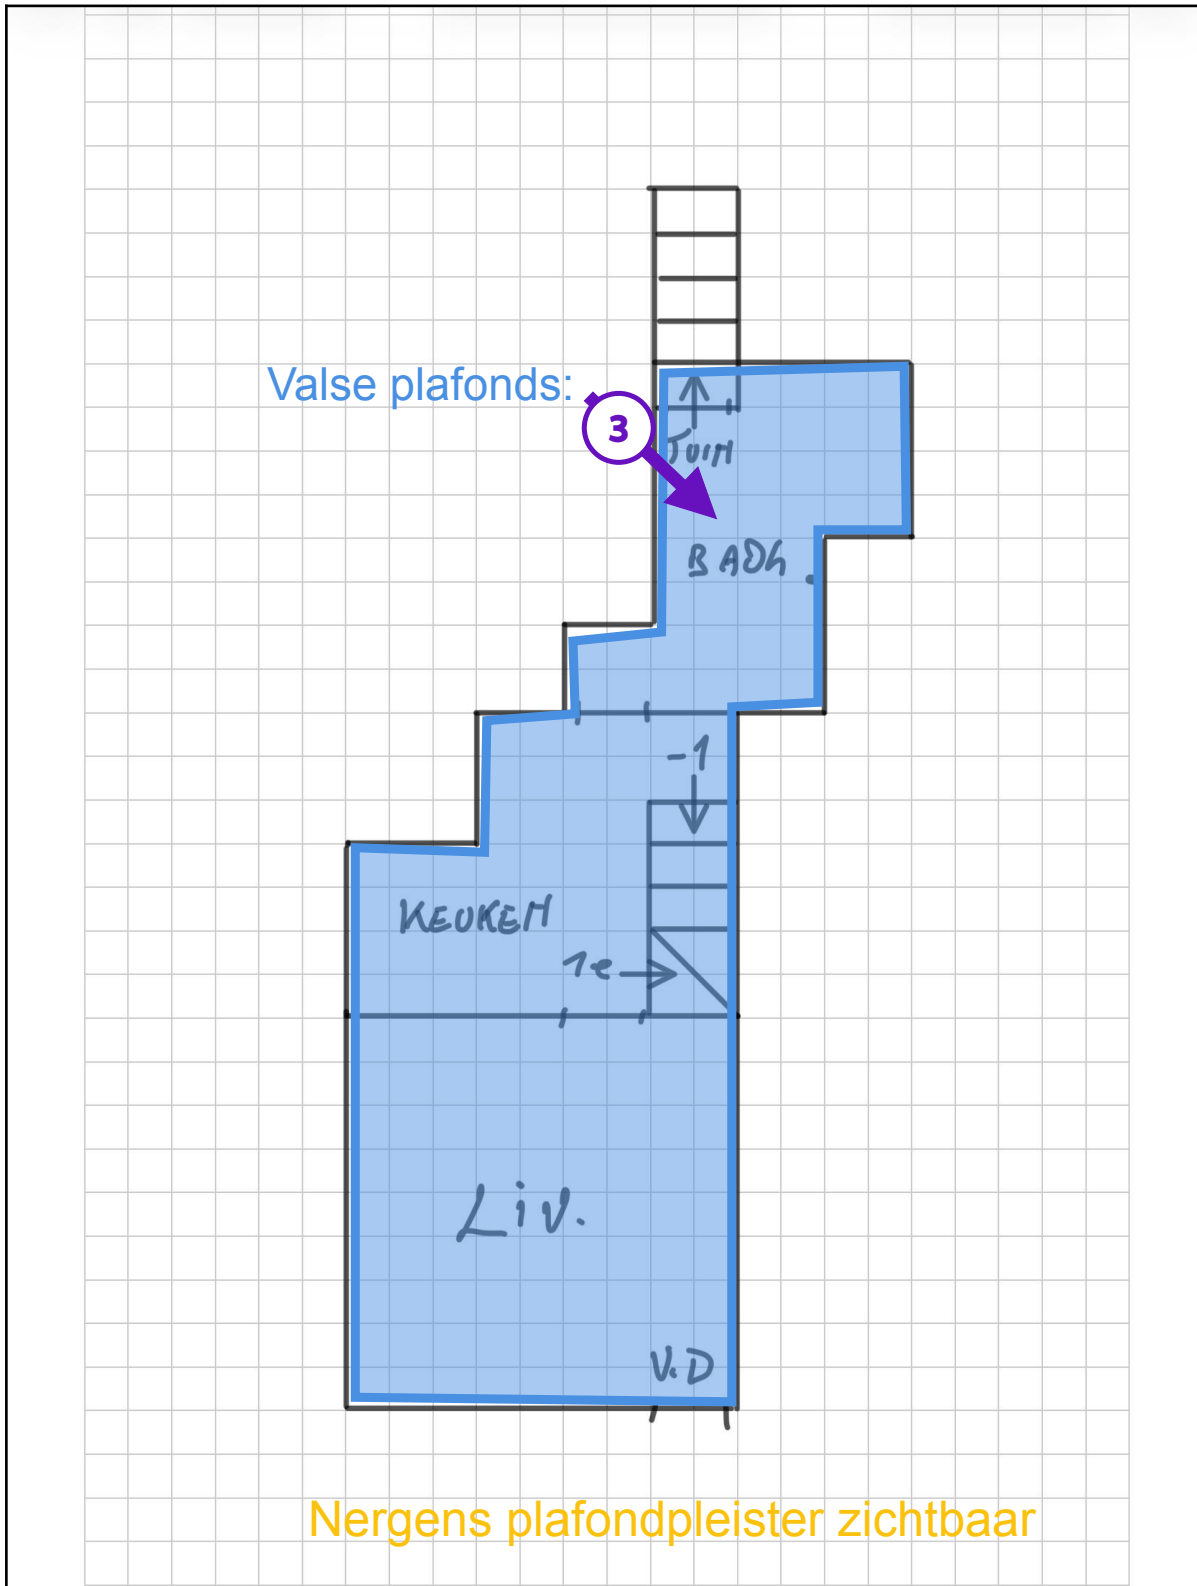
Plan 1.4: Gelijkvloers

3. Ruimte achter valse plafonds (geen pleisterwerk zichtbaar)	Advies	-
---	--------	---

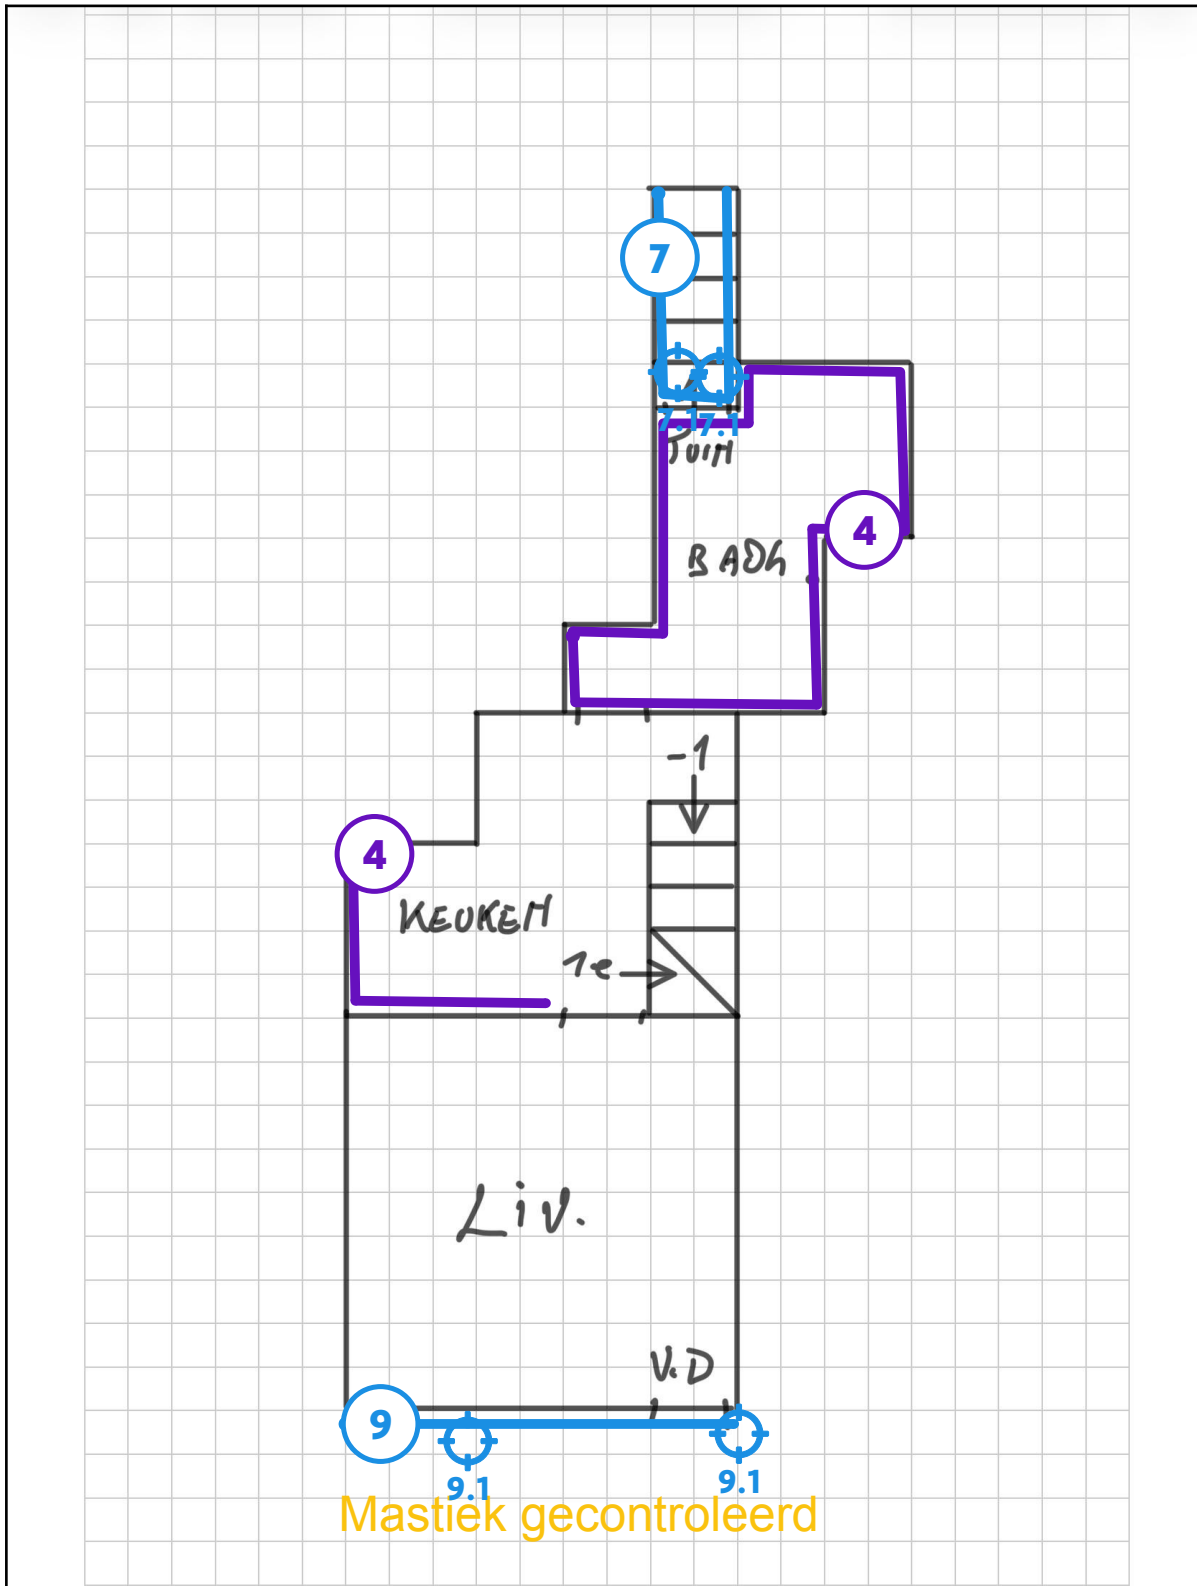
Plan 1.5: Gelijkvloers

4. Tegellijm niet zichtbaar	Advies	-
7. Muurcementering tegen buitentrapp richting tuin	Geen asbest	-
7.1 Code: 4	Mengmonster	-
9. Muurcementering tegen voorgevel	Geen asbest	-
9.1 Code: 3	Mengmonster	-
11. Mastiek op- en rond schrijnwerk: niet verdacht (visueel vastgesteld)	Overige ruimte of materiaal	-

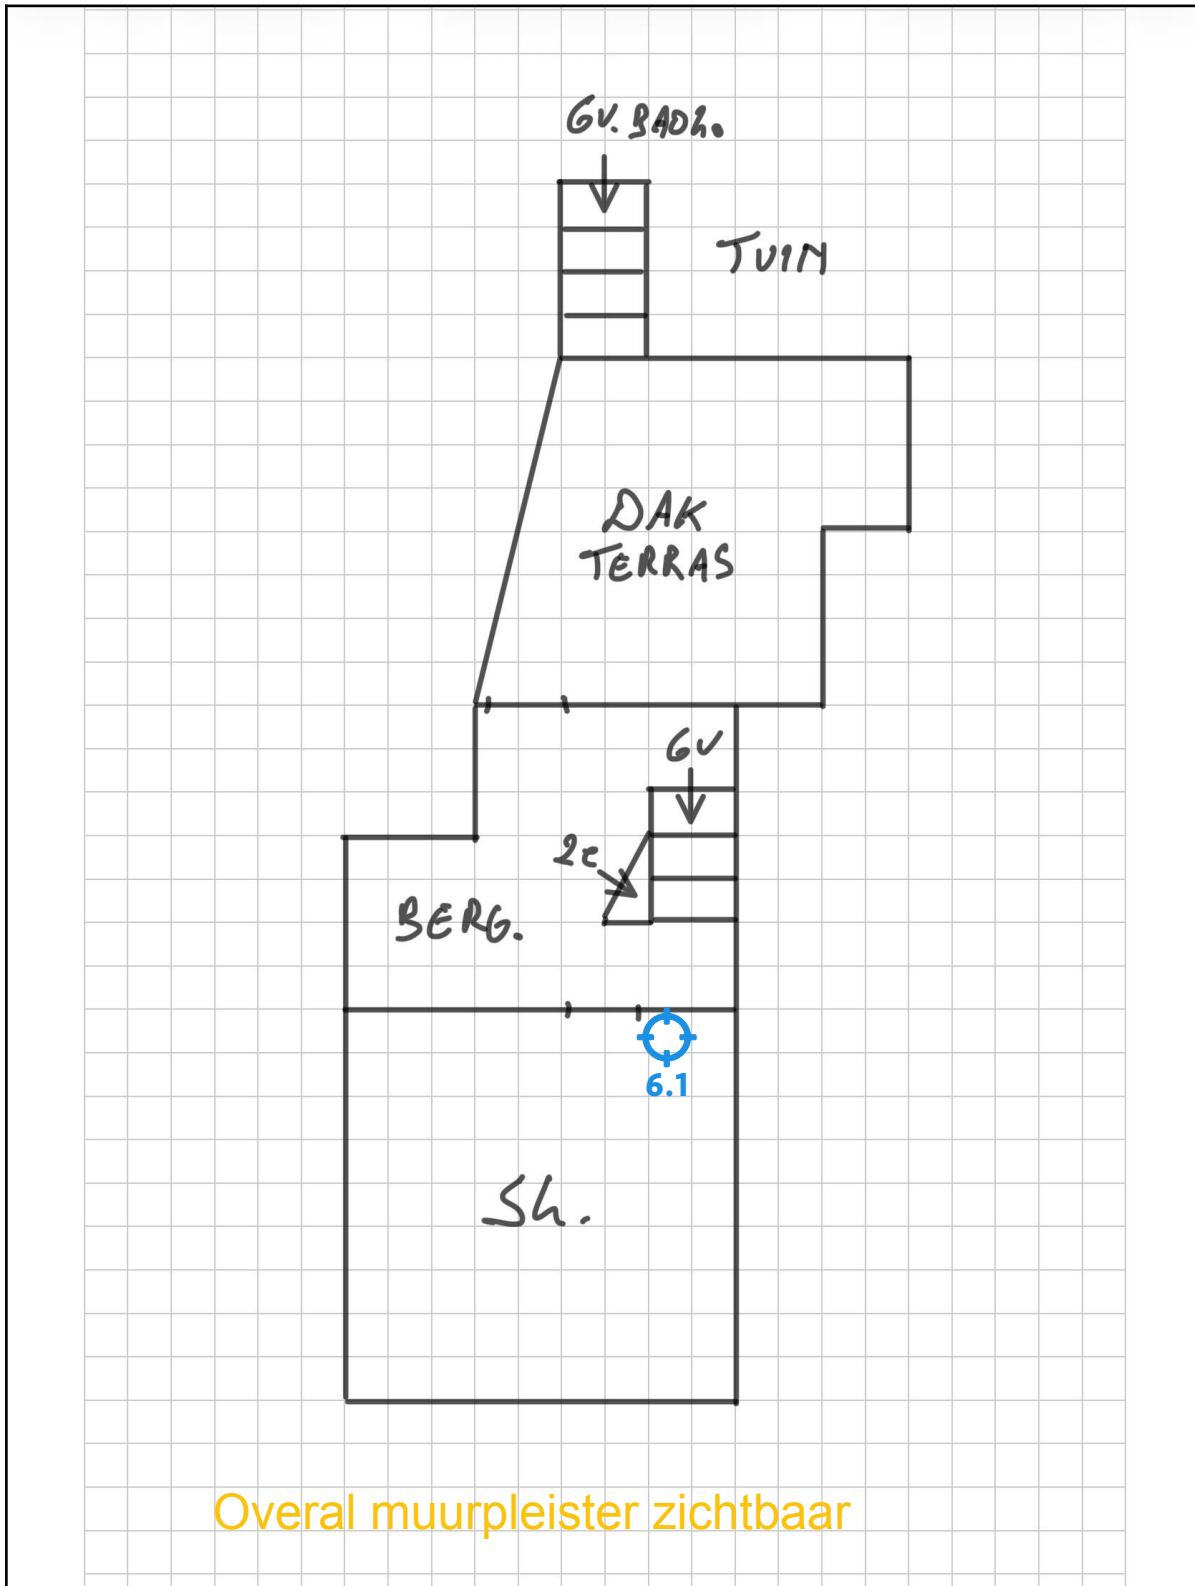
Plan 1.6: 1e verdiep

6. Pleisterwerk muur	Geen asbest	-
6.1 Code: 1	Mengmonster	-

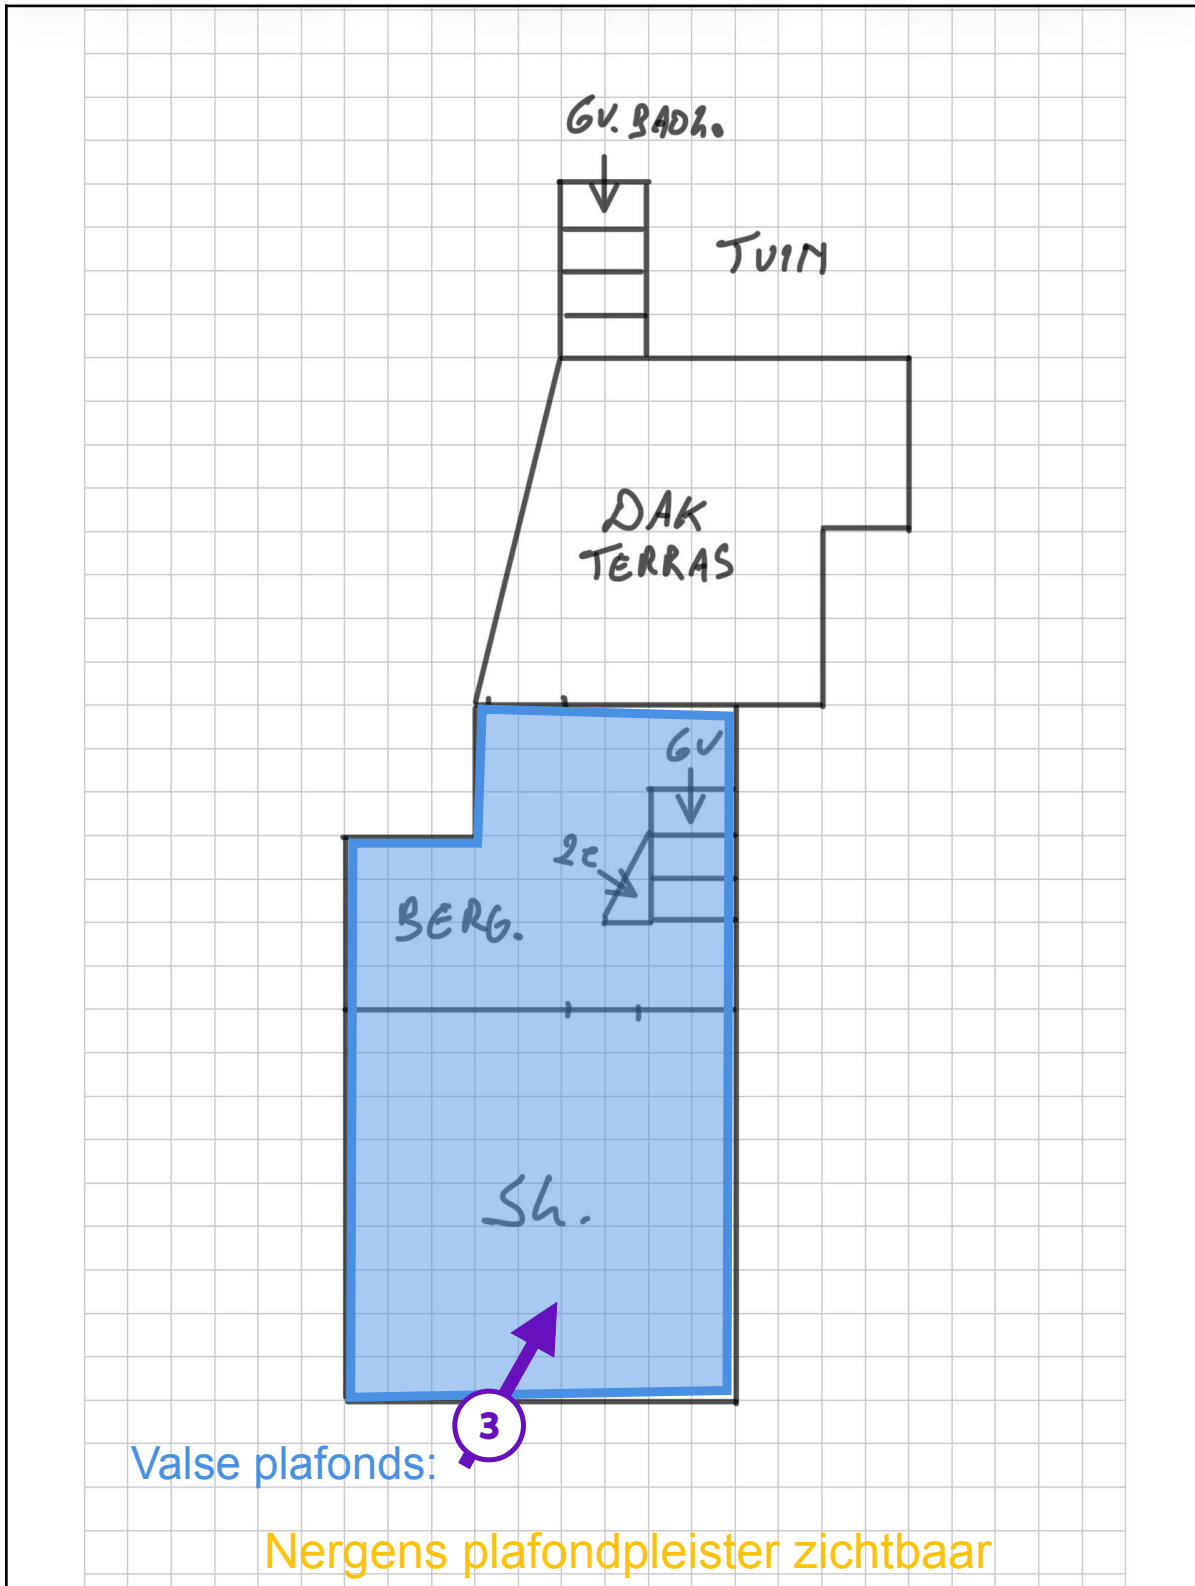
Plan 1.7: 1e verdiep

3. Ruimte achter valse plafonds (geen pleisterwerk zichtbaar)	Advies	-
---	--------	---

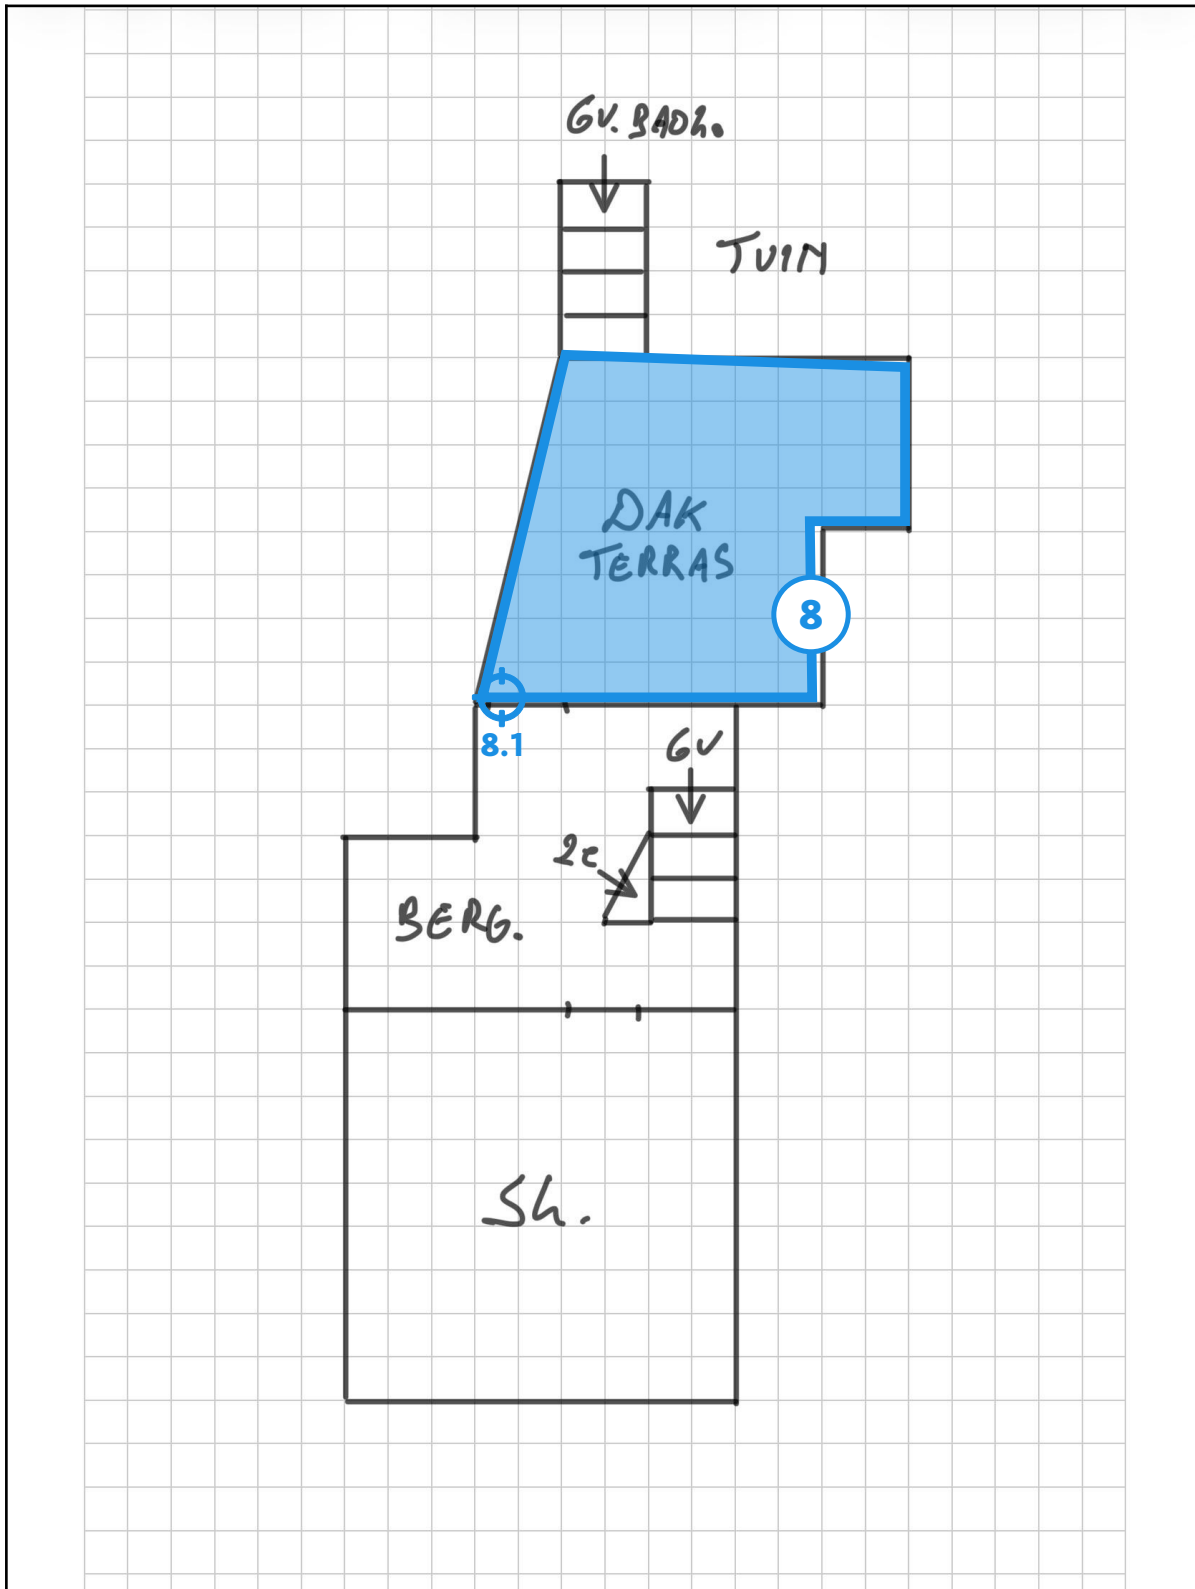
Plan 1.8: 1e verdiep

8. Roofing op plat dak achterbouw	Geen asbest	-
8.1 Code: 2	Puntmonster	-

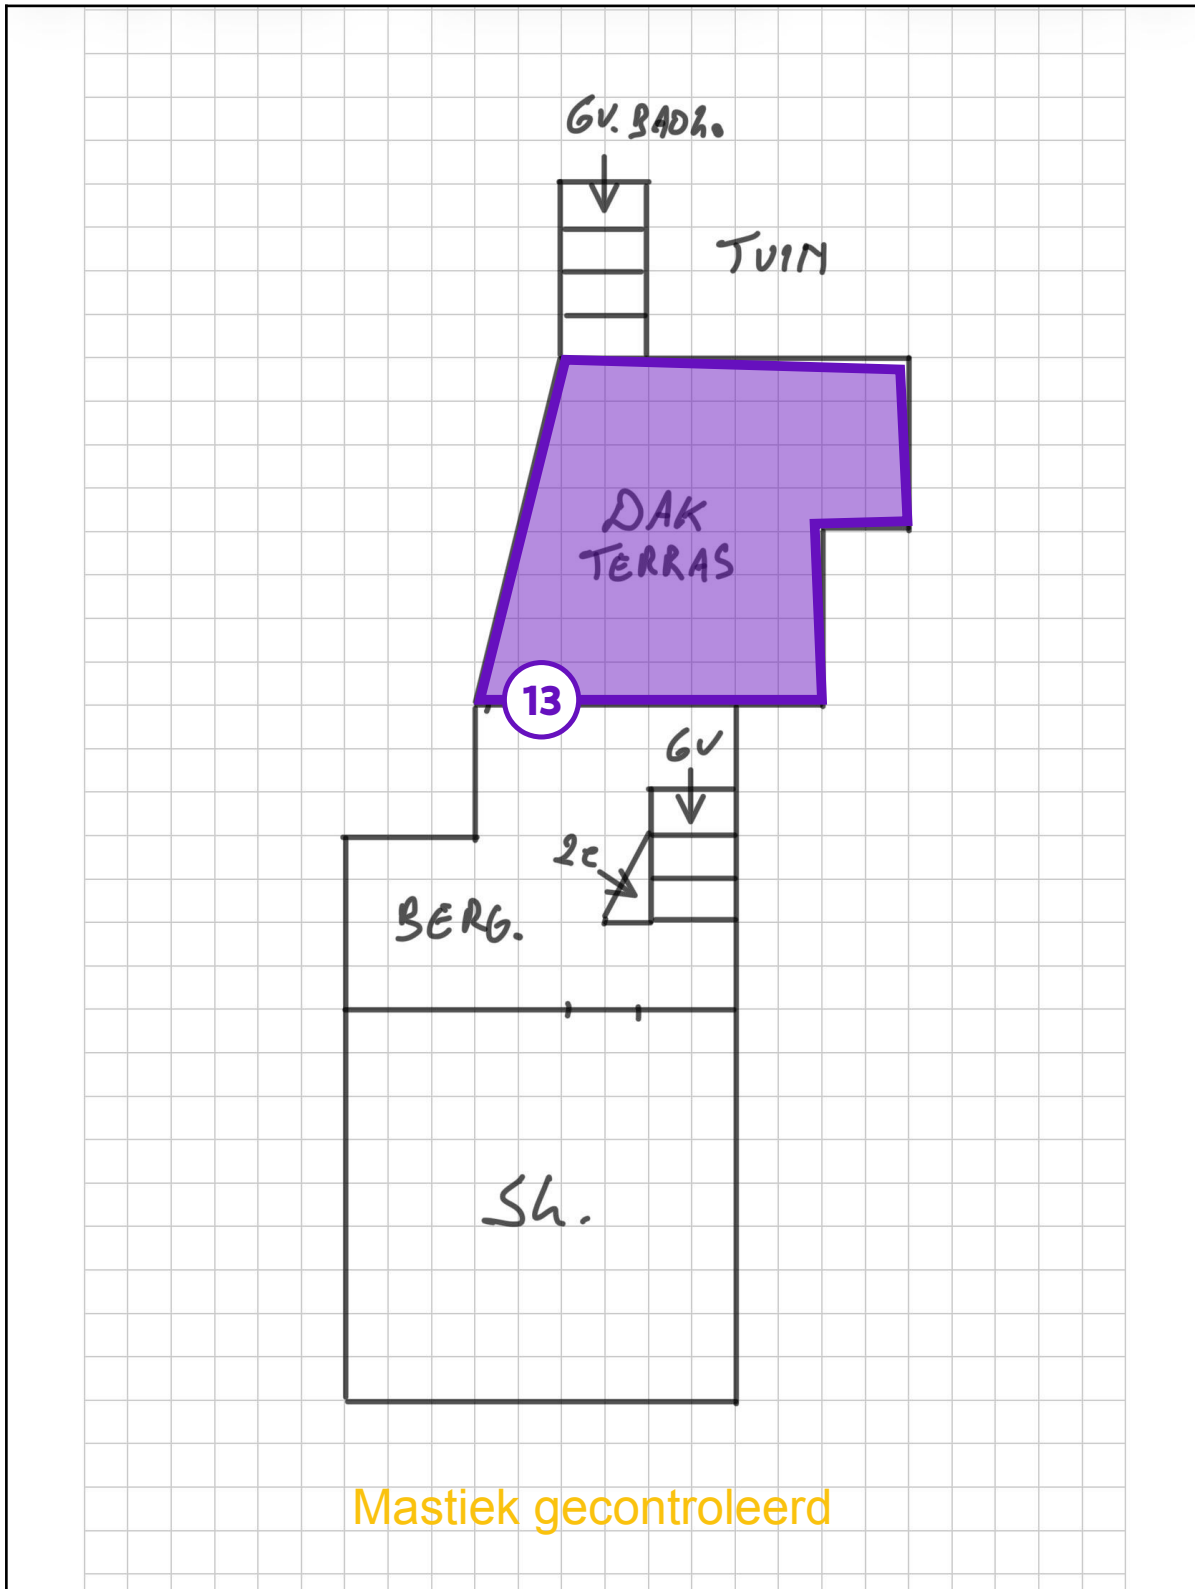
Plan 1.9: 1e verdiep

11. Mastiek op- en rond schrijnwerk: niet verdacht (visueel vastgesteld)	Overige ruimte of materiaal	-
13. Onderdak plat dak achterbouw/dakterras: niet waarneembaar	Overige ruimte of materiaal	-

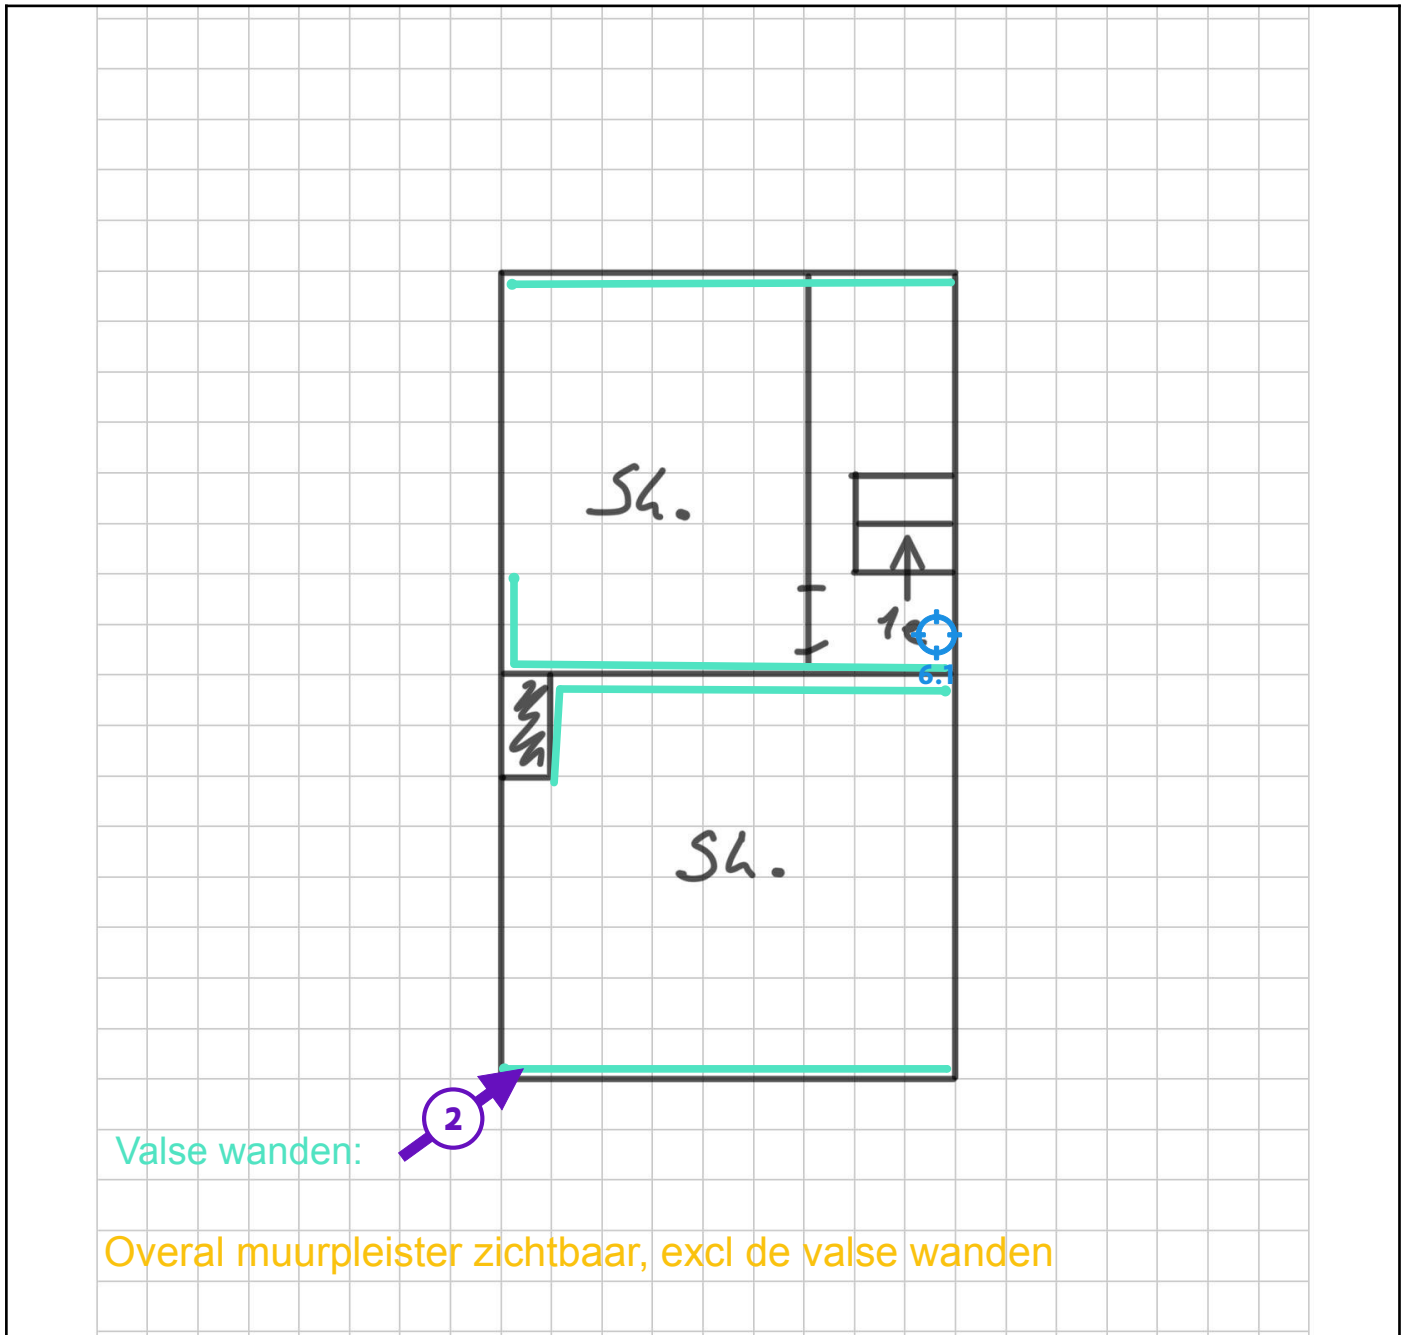
Plan 1.10: 2de verdiep

Beschrijving	Type	Actie
2. Ruimte achter valse wanden (geen pleisterwerk zichtbaar)	Advies	-
6. Pleisterwerk muur	Geen asbest	-
6.1 Code: 1	Mengmonster	-

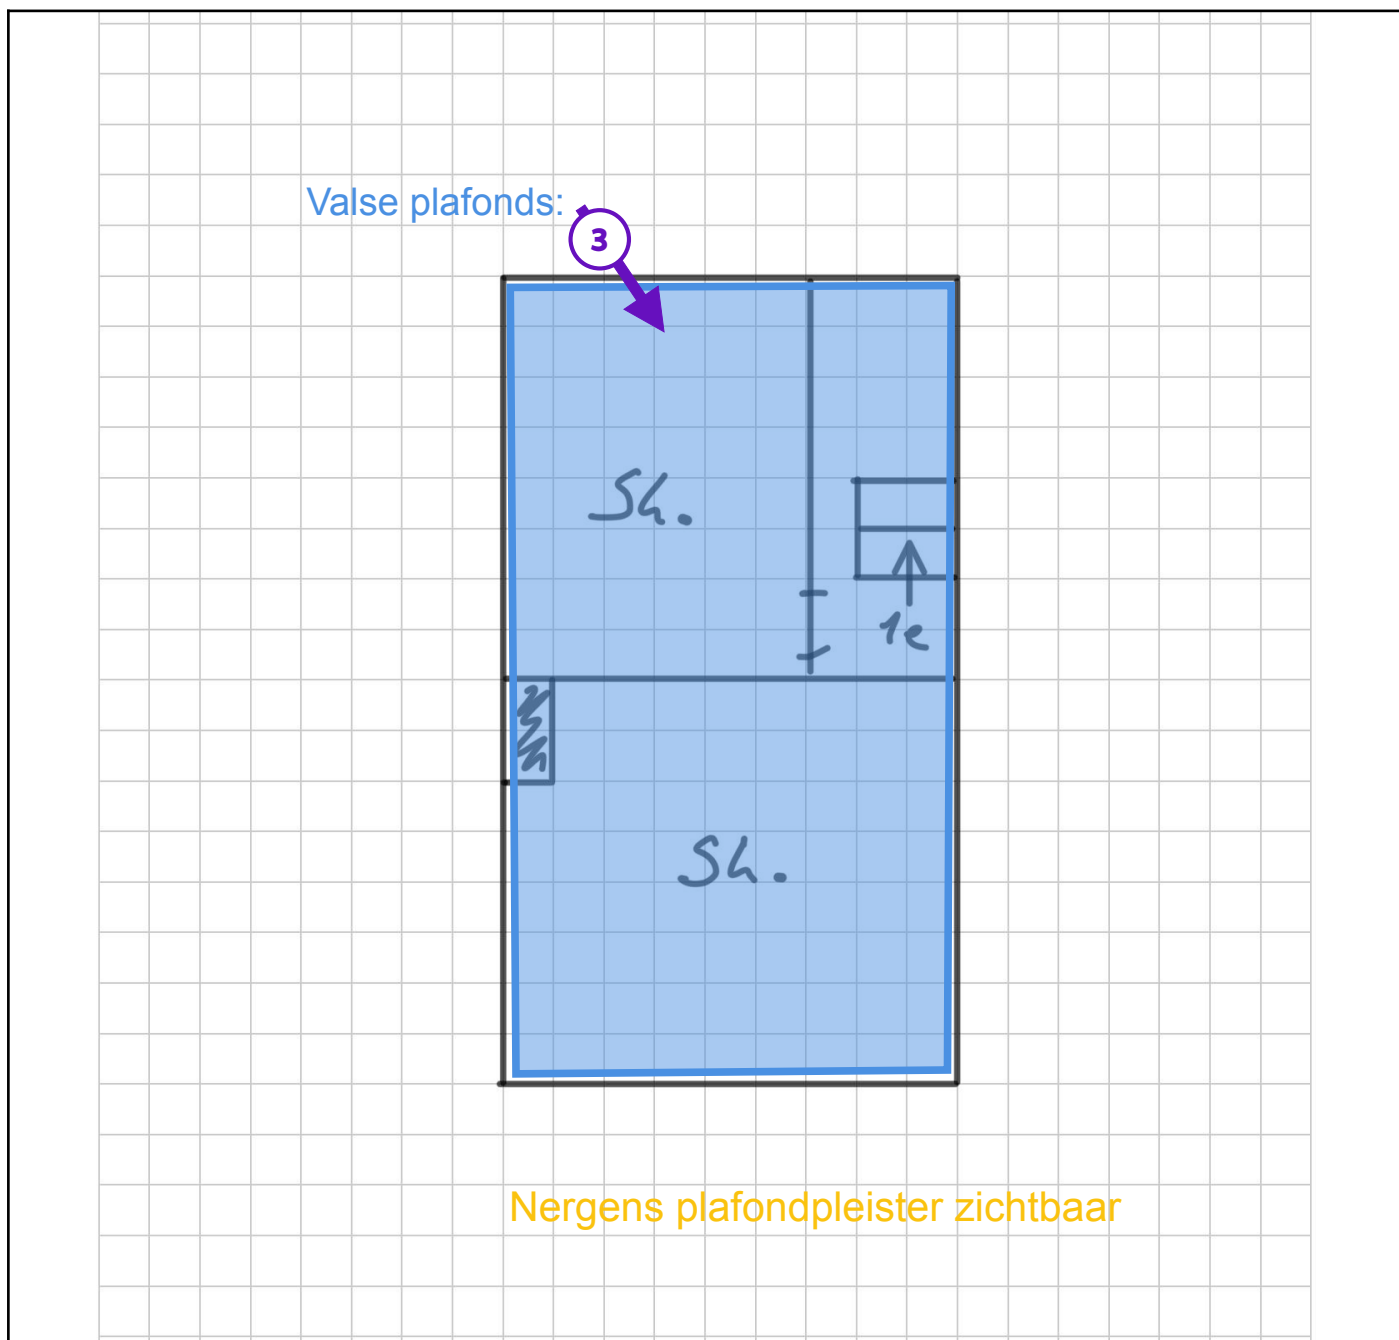
Plan 1.11: 2de verdiep

Beschrijving	Type	Actie
3. Ruimte achter valse plafonds (geen pleisterwerk zichtbaar)	Advies	-

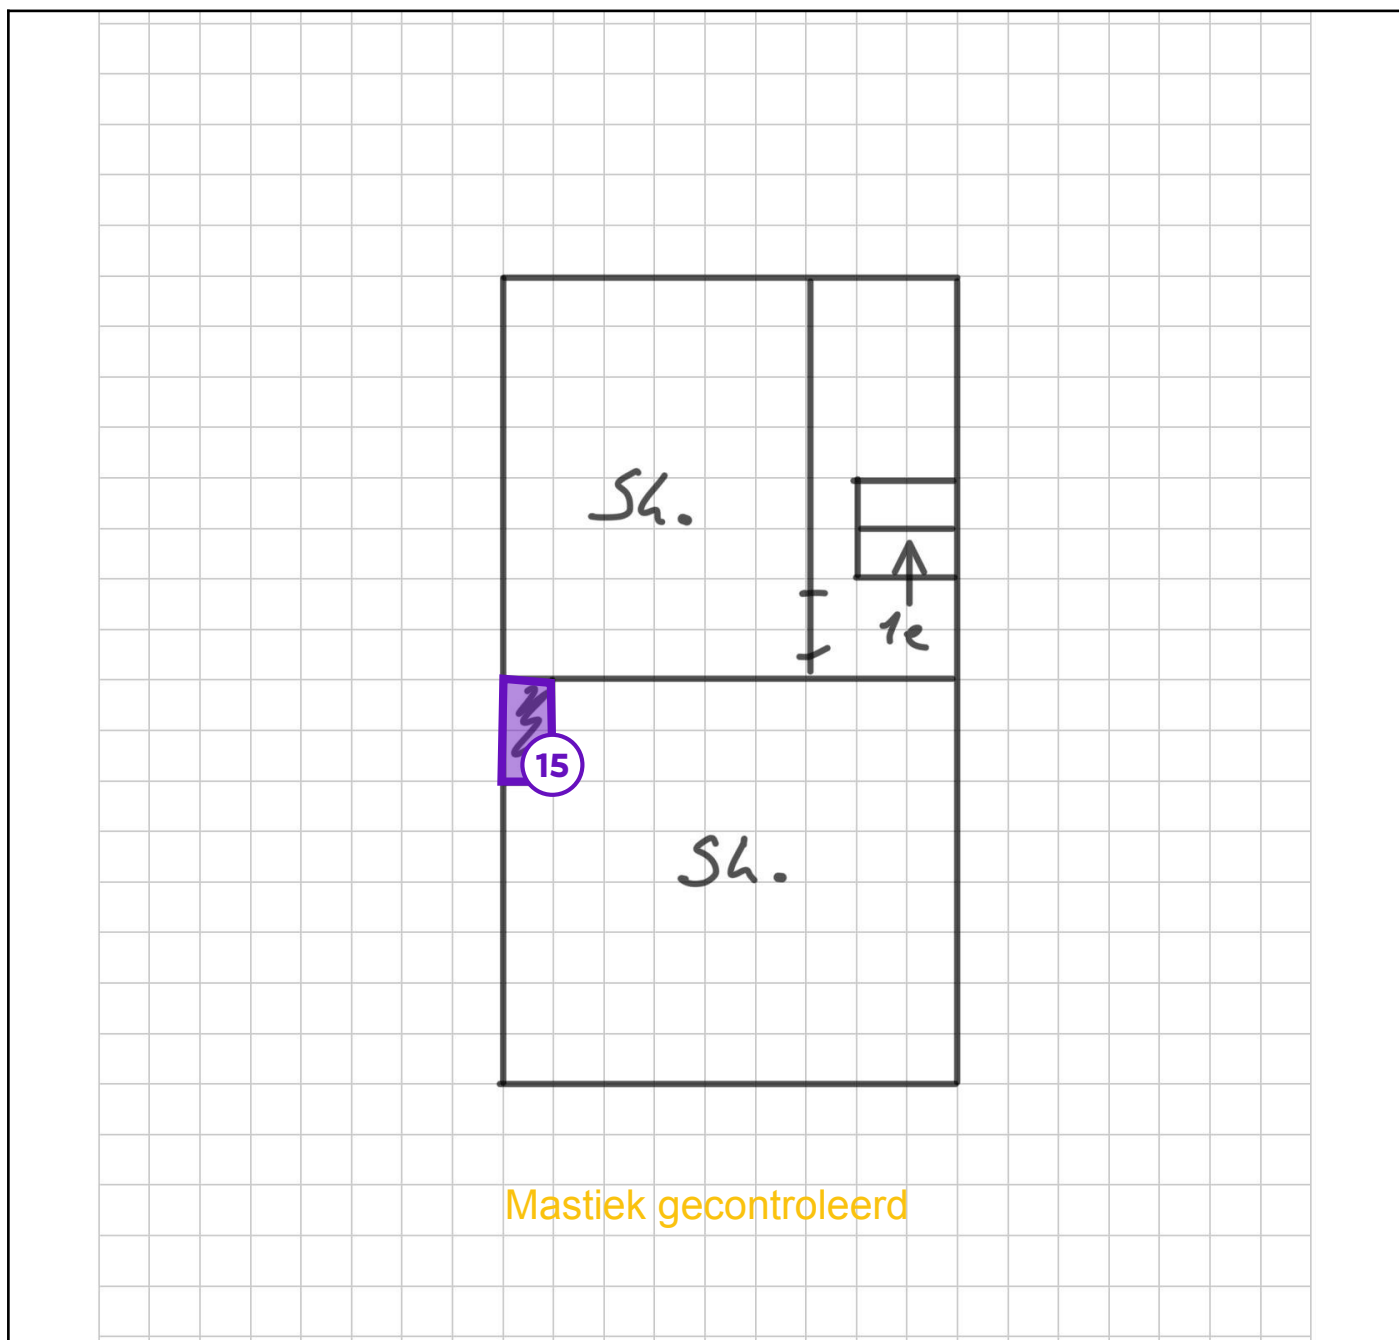
Plan 1.12: 2de verdiep

Beschrijving	Type	Actie
11. Mastiek op- en rond schrijnwerk: niet verdacht (visueel vastgesteld)	Overige ruimte of materiaal	-
15. Open schouw op het dak	Overige ruimte of materiaal	-

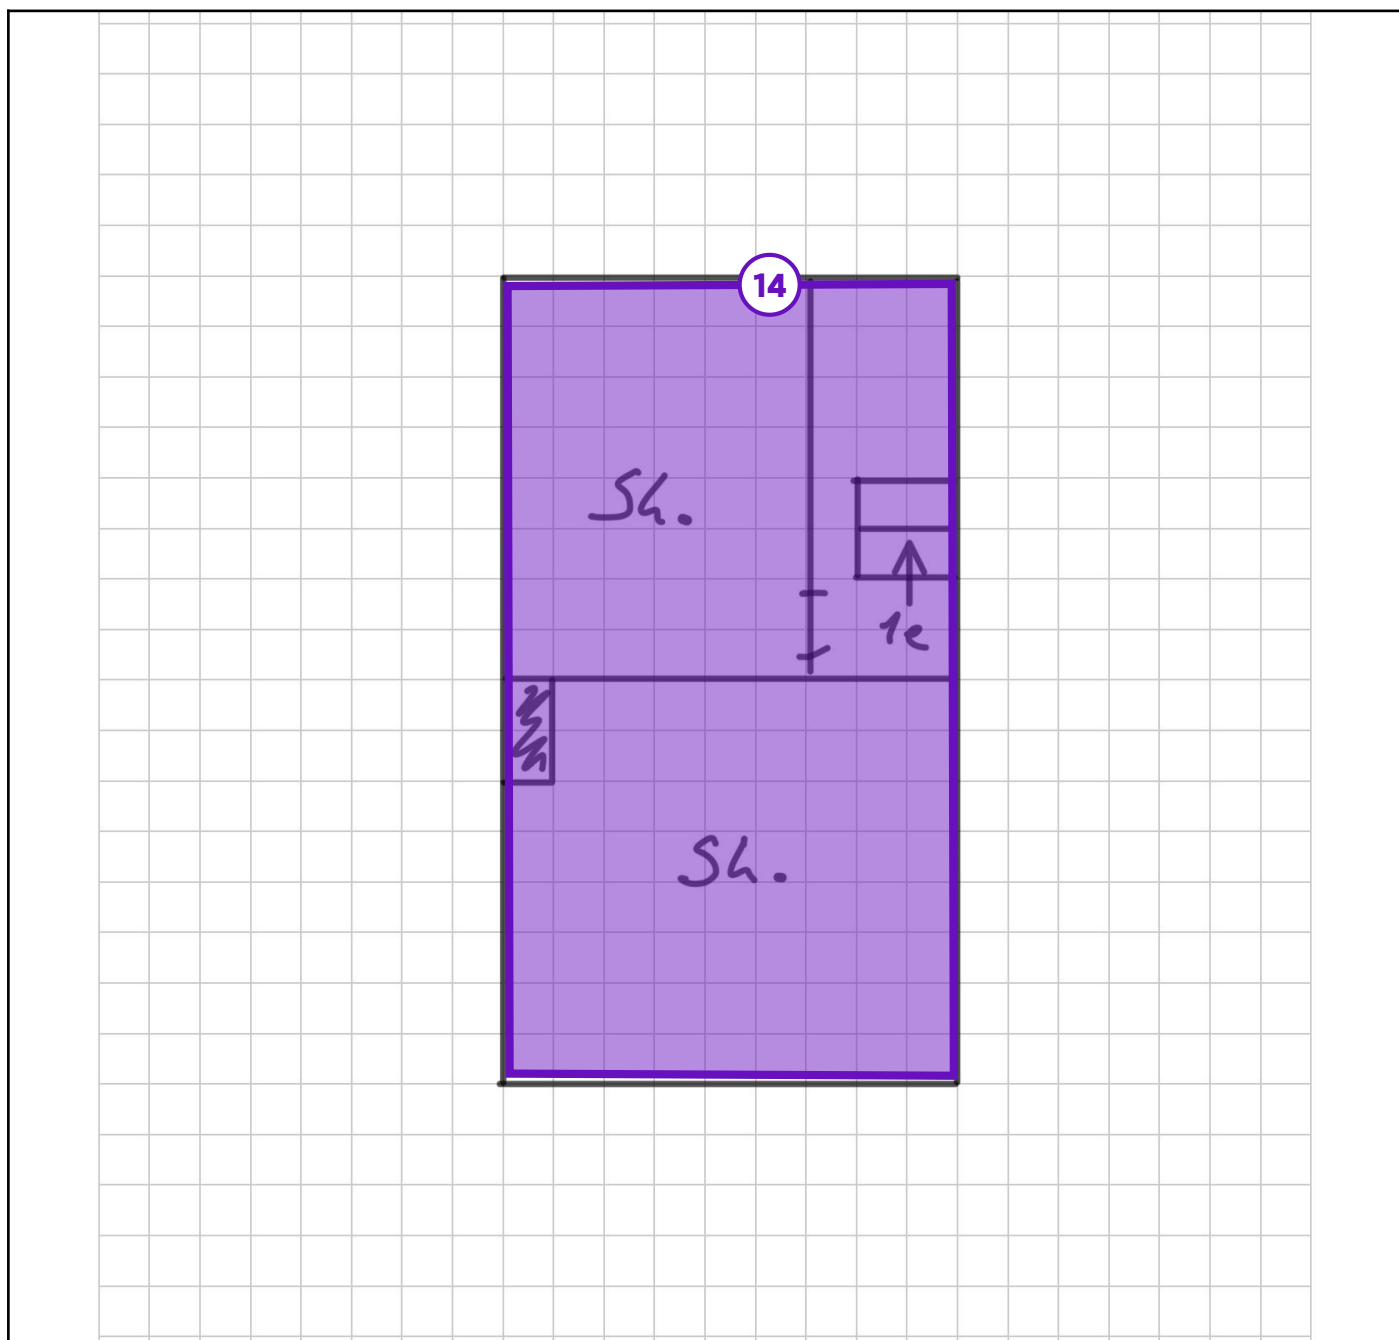
Plan 1.13: 2de verdiep

Beschrijving	Type	Actie
14. Onderdak hoofddak niet waarneembaar	Overige ruimte of materiaal	-
