Asbestinventarisatetest

Stationsstraat 28, 3320 Hoegaarden

Attestnummer : 20260604-000223.000

Asbestveilig (maar niet asbestvrij)

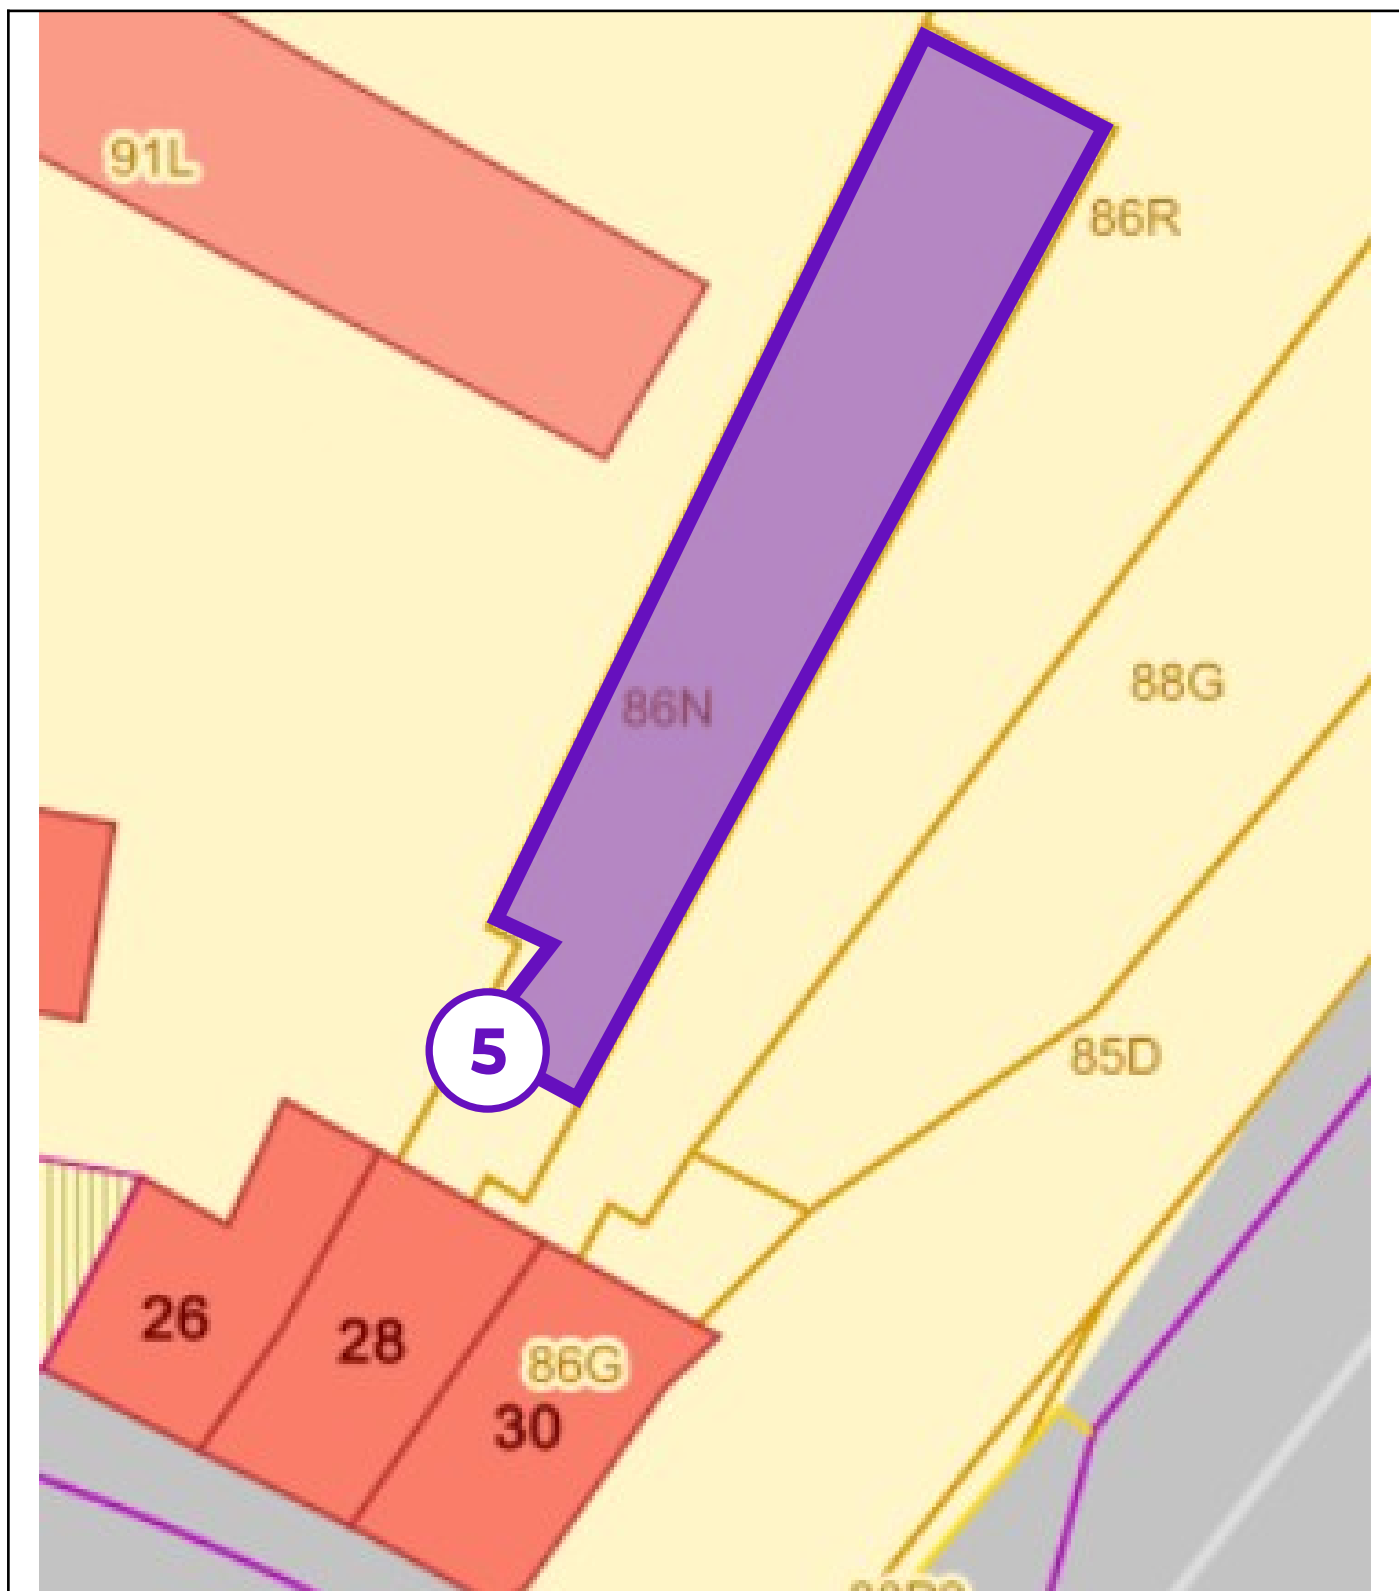
Plan 2.1: Vaststellingen buiten de constructies

5. Overwoekerende vegetatie in tuin	Advies	-
-------------------------------------	--------	---

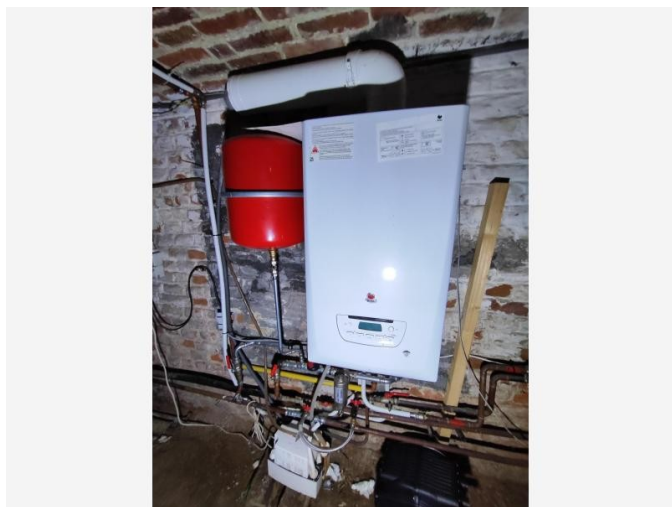
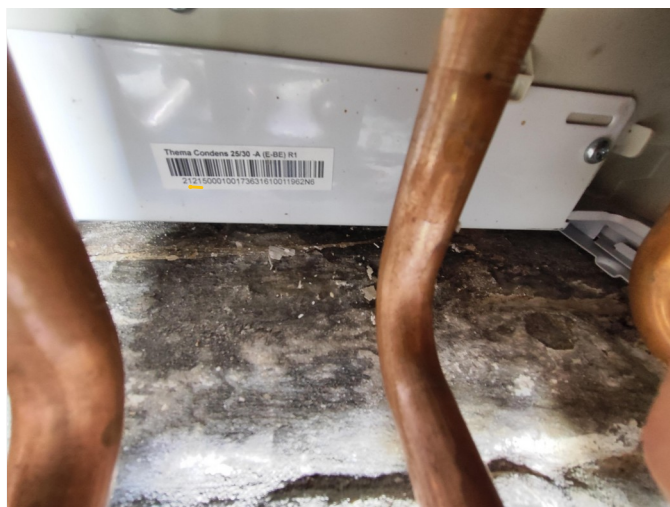
Beschrijving	Notitie	Terug te vinden op plannen
Fiche 10: Chauffageketel in de kelder	De chauffageketel in de kelder van het merk: Bulex, type: Thema Condens 25/30 - A werd gecontroleerd, volgens het serienummer heeft deze als bouwjaar 2021: niet-asbestverdacht.	Plan 1.2: Kelder
Fiche 11: Mastiek op- en rond schrijnwerk: niet verdacht (visueel vastgesteld)	De mastiek op- en rond schrijnwerk werd gecontroleerd en is niet asbestverdacht (zacht en flexibel of niet aanwezig).	Plan 1.5: Gelijkvloers Plan 1.9: 1e verdiep Plan 1.12: 2de verdiep
Fiche 12: Dakbedekking hoofddak: dakpannen: niet verdacht	De dakbedekking van het hoofddak werd gecontroleerd. deze bestaat uit dakpannen: niet-asbestverdacht.	-

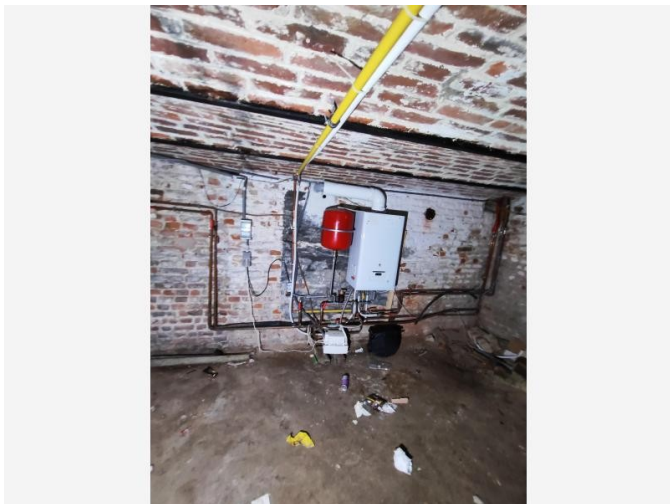
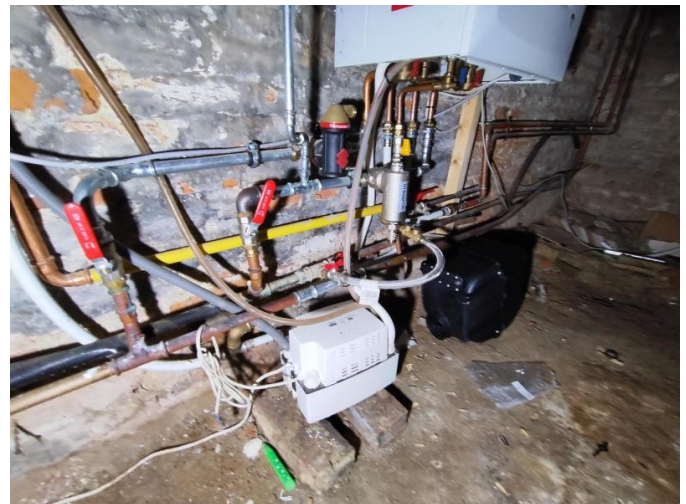
Beschrijving	Notitie	Terug te vinden op plannen
Fiche 16: Leidingisolatie (niet aanwezig)	Leidingisolatie niet aanwezig in het inspectie gebied.	Plan 1.2: Kelder
Fiche 17: Liftinfrastructuur (niet aanwezig)	Liftinfrastructuur niet aanwezig in het inspectie gebied.	-
