Asbestinventarisatetest

Geerdegemstraat 49, 2800 Mechelen

Attestnummer : 20260423-000250.000

Uitgegeven op : 23.04.2026

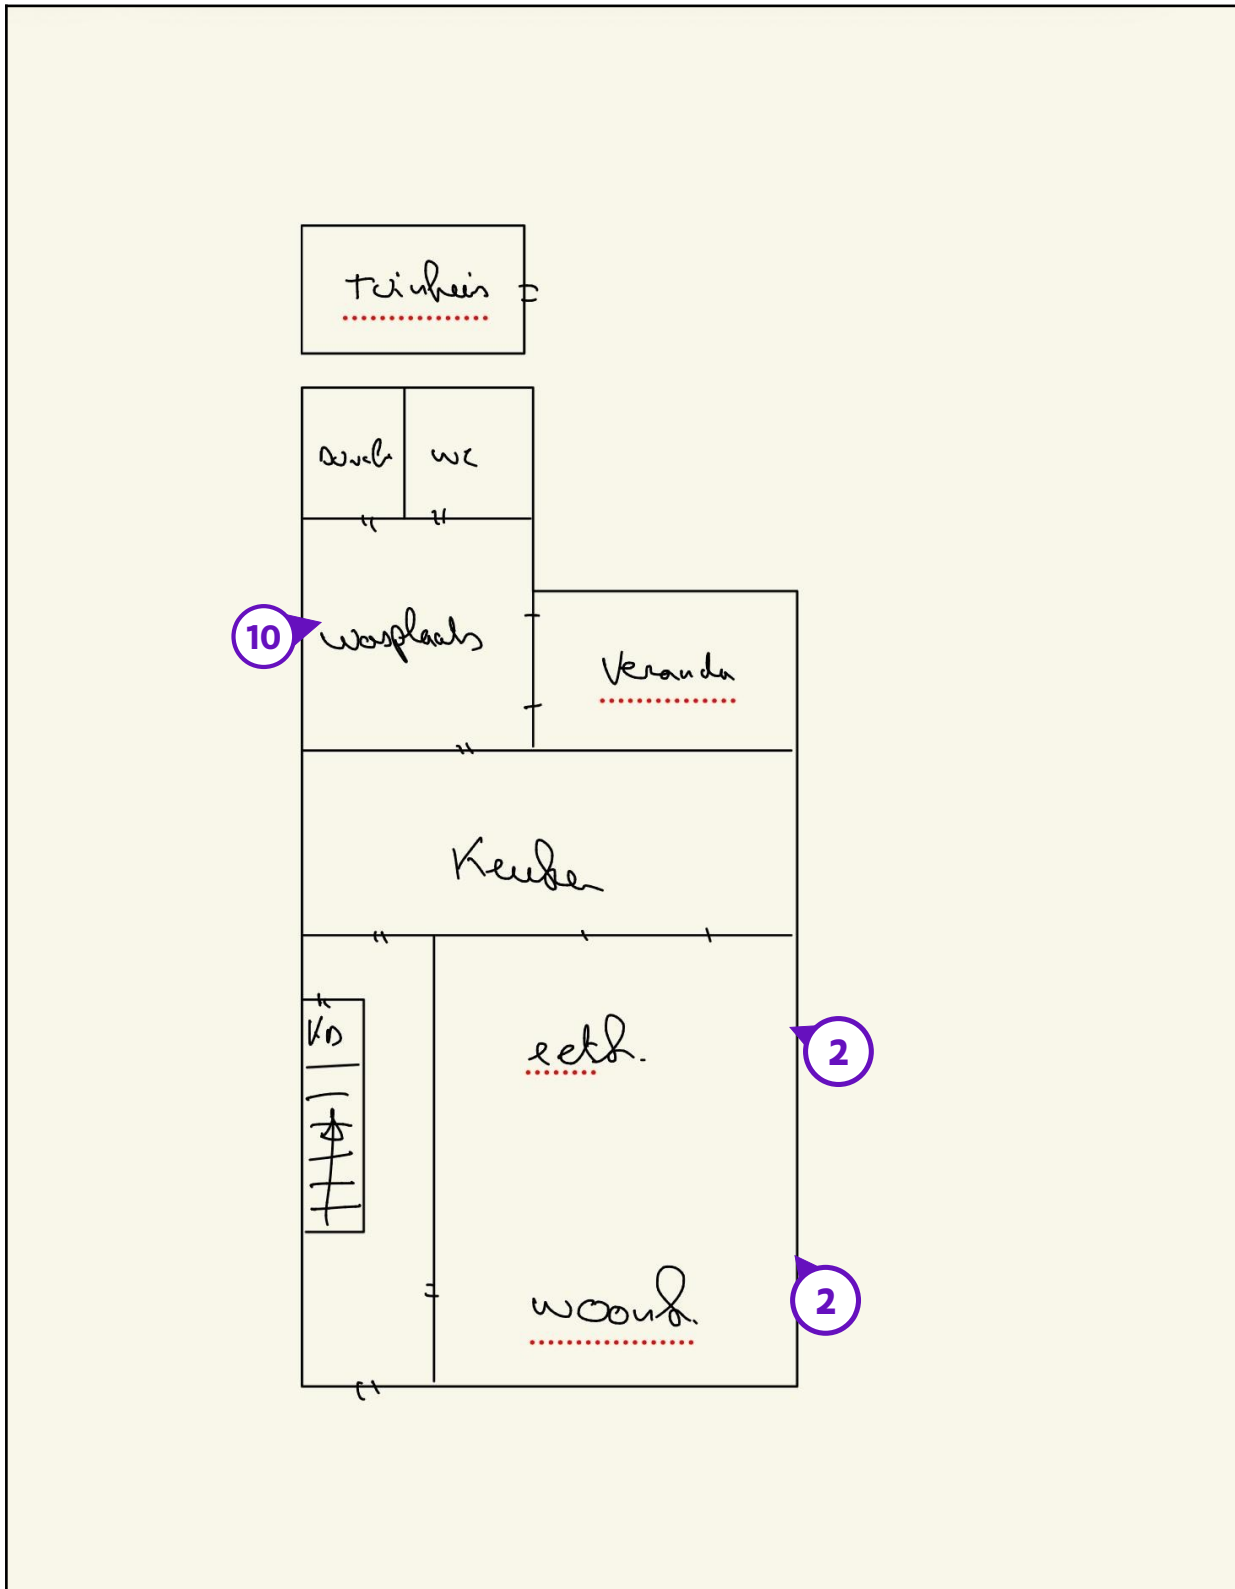
Plan 1.3: Glv

2. Schouw	Beperking	-
10. CV-ketel (niet verdacht)	Overige ruimte of materiaal	-

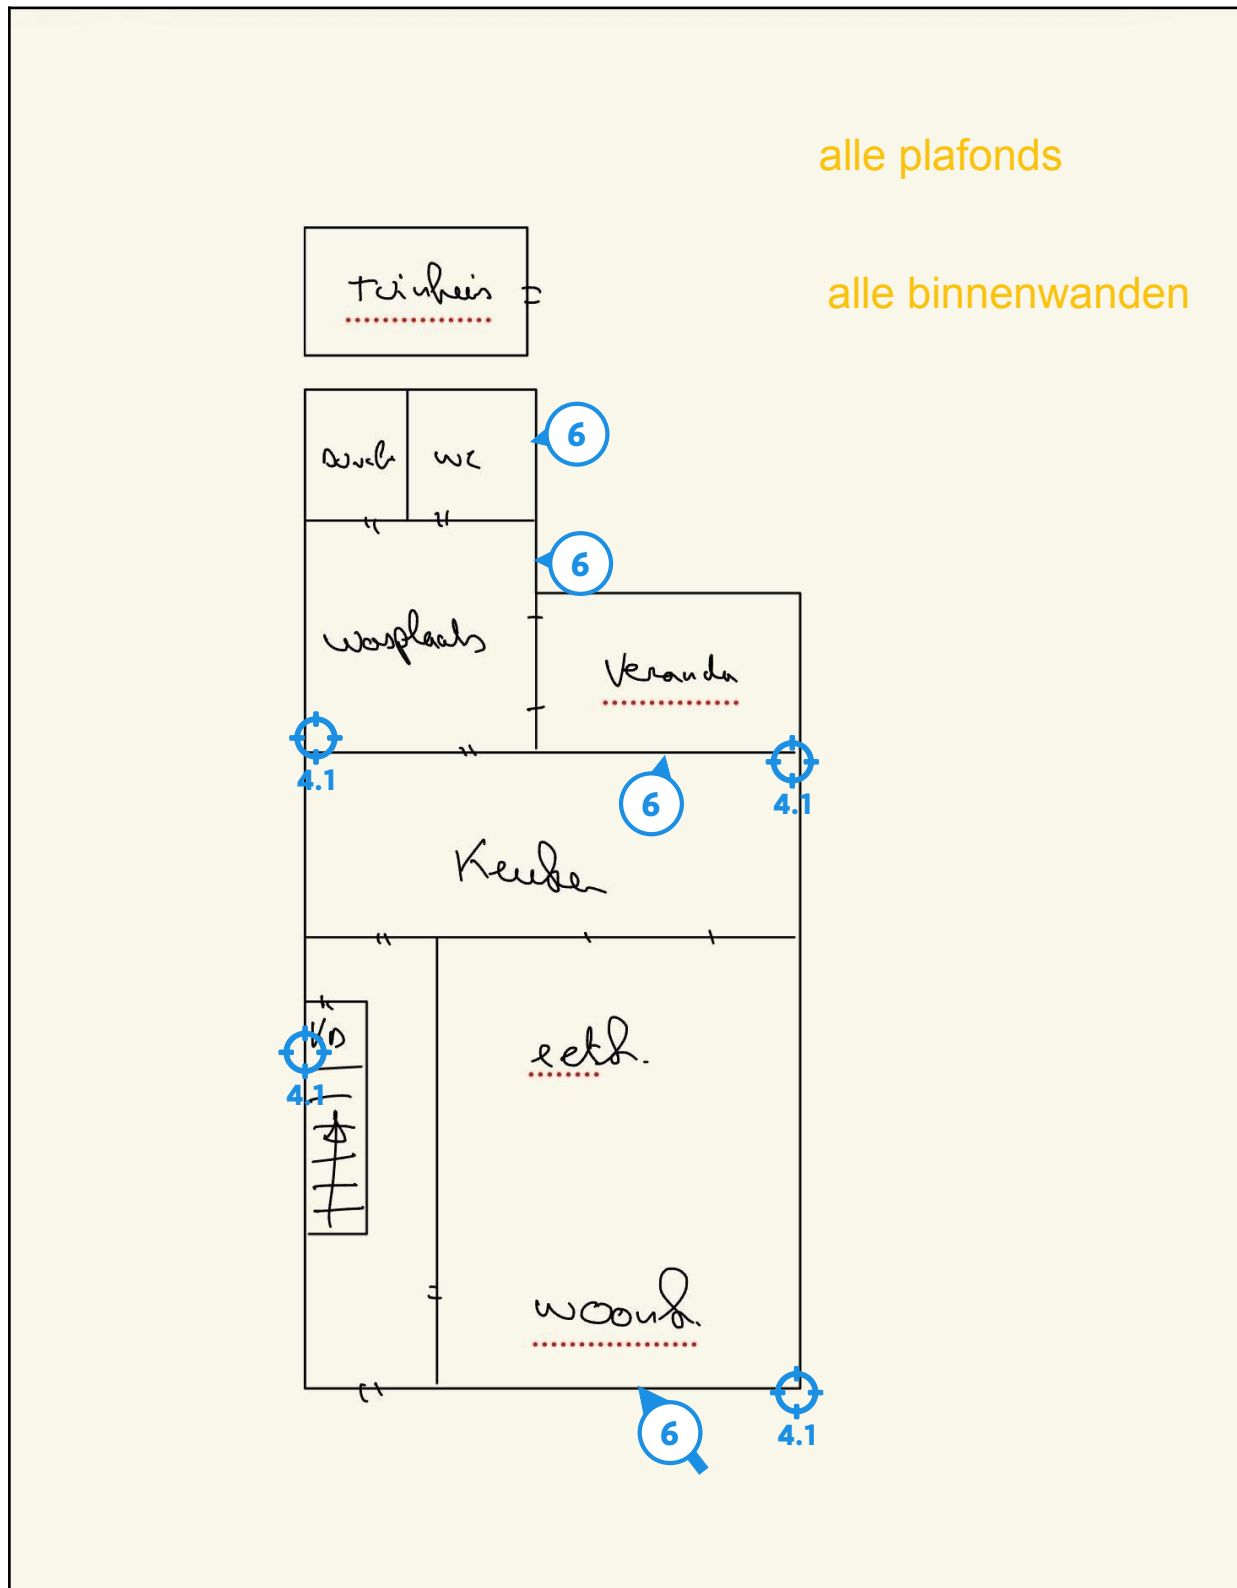
Plan 1.4: Glv kopie

3. Plafonds bestaande uit voorzetpanelen	Advies	-
4. Pleisterwerk wanden	Geen asbest	-
4.1 Code: ID01	Mengmonster	-
6. Mastiek	Geen asbest	-

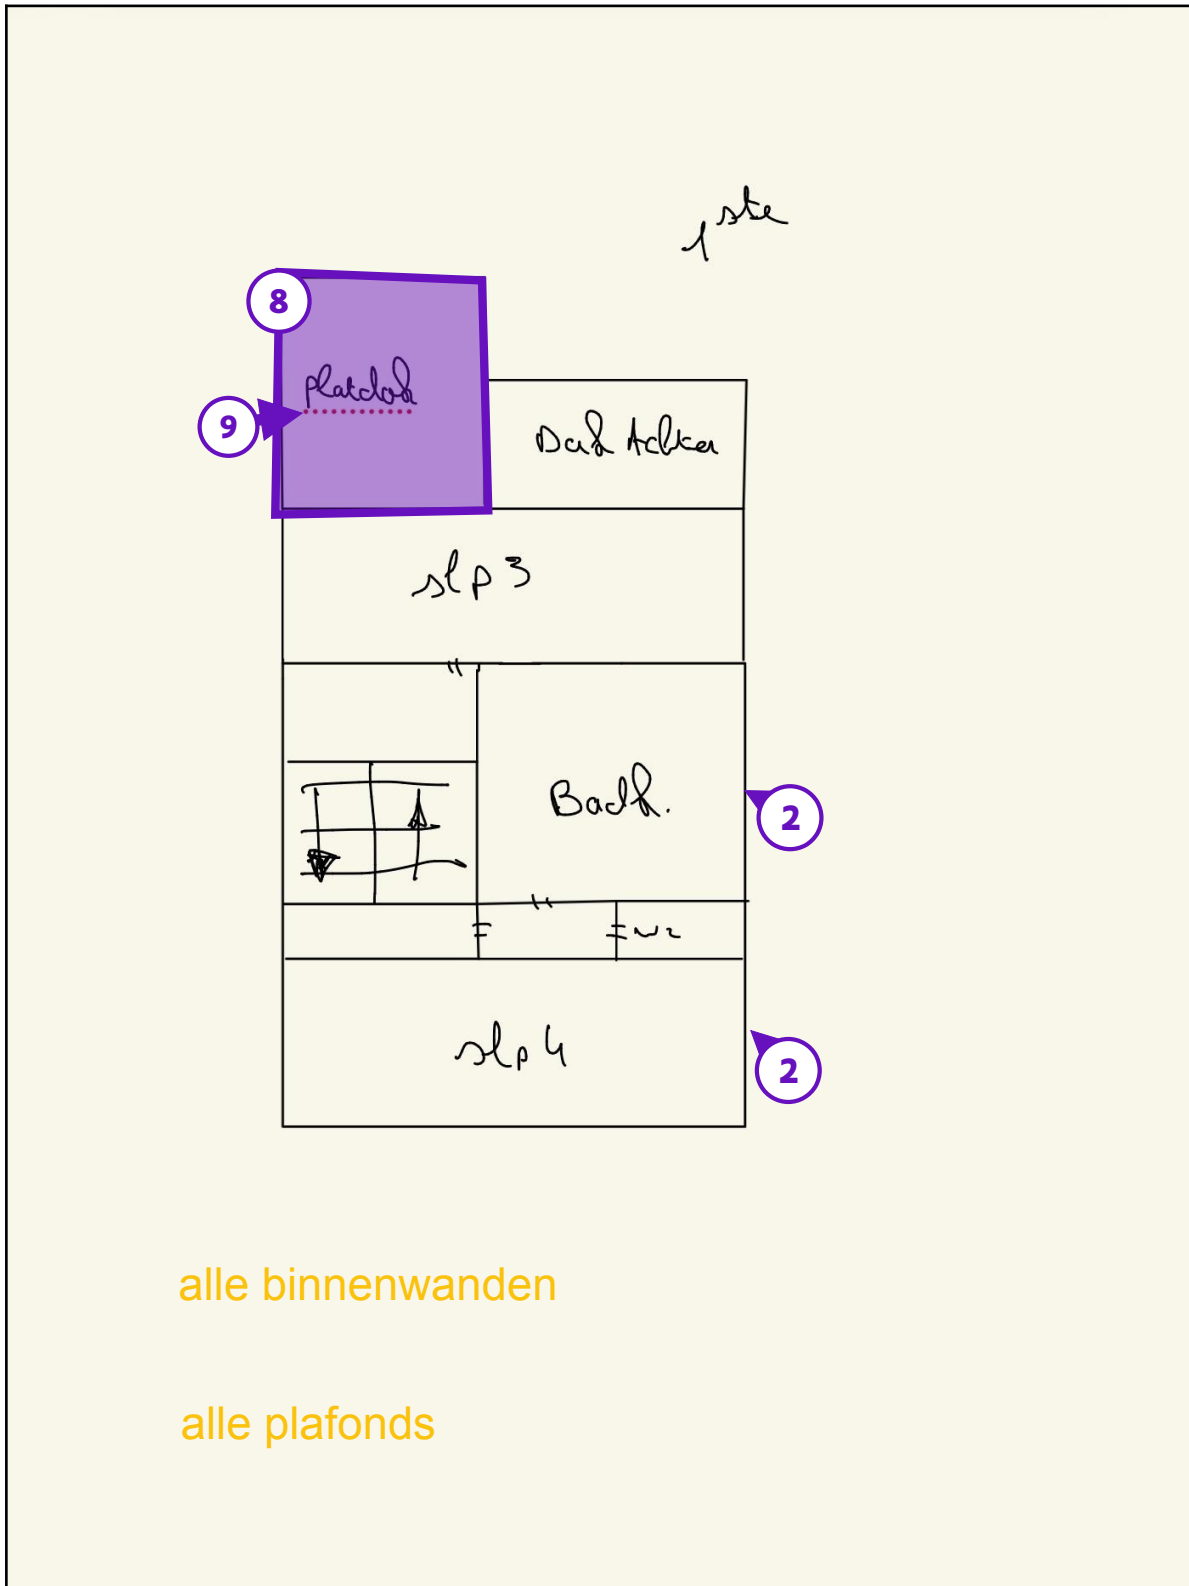
Plan 1.5: 1ste

2. Schouw	Beperking	-
3. Plafonds bestaande uit voorzetpanelen	Advies	-
4. Pleisterwerk wanden	Geen asbest	-
8. Dakbedekking plat dak (niet verdacht)	Overige ruimte of materiaal	-
9. Rookgaskanaal (niet verdacht)	Overige ruimte of materiaal	-

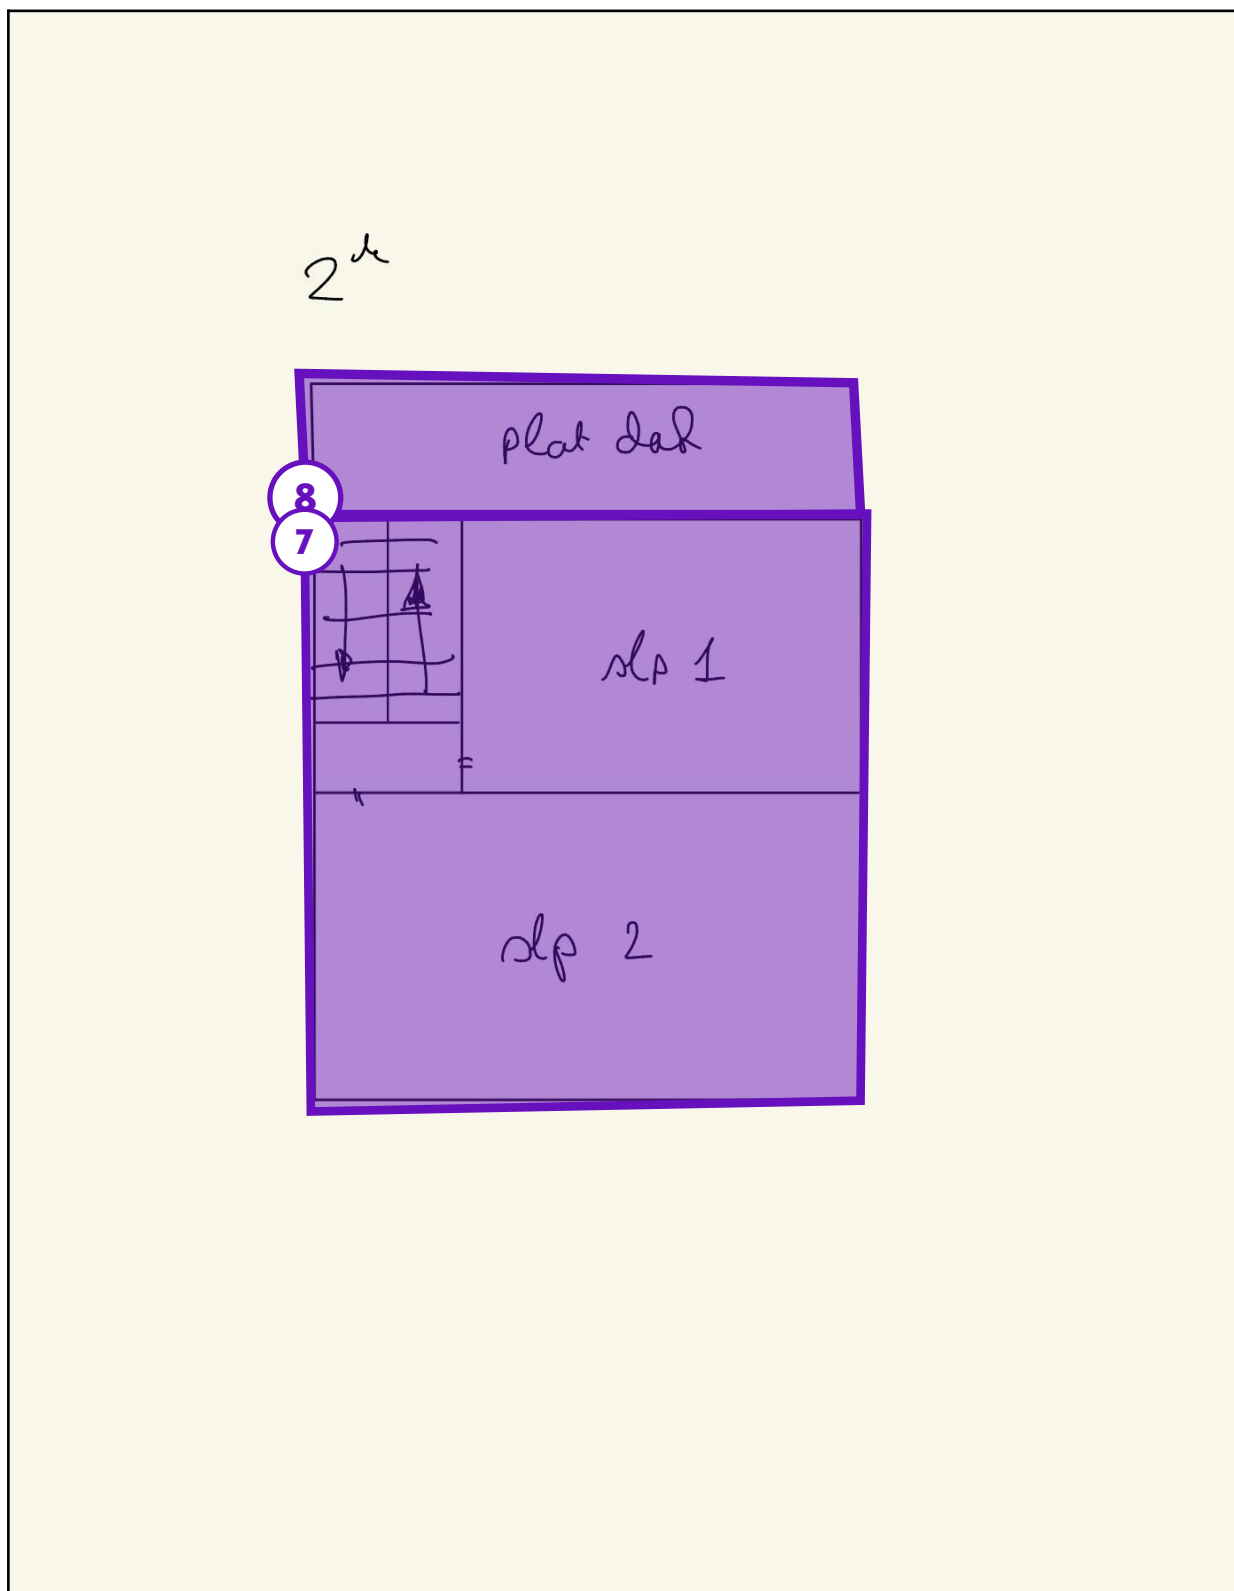
Plan 1.7: 2de

7. Dakbedekking bestaande uit pannen (niet verdacht)	Overige ruimte of materiaal	-
8. Dakbedekking plat dak (niet verdacht)	Overige ruimte of materiaal	-

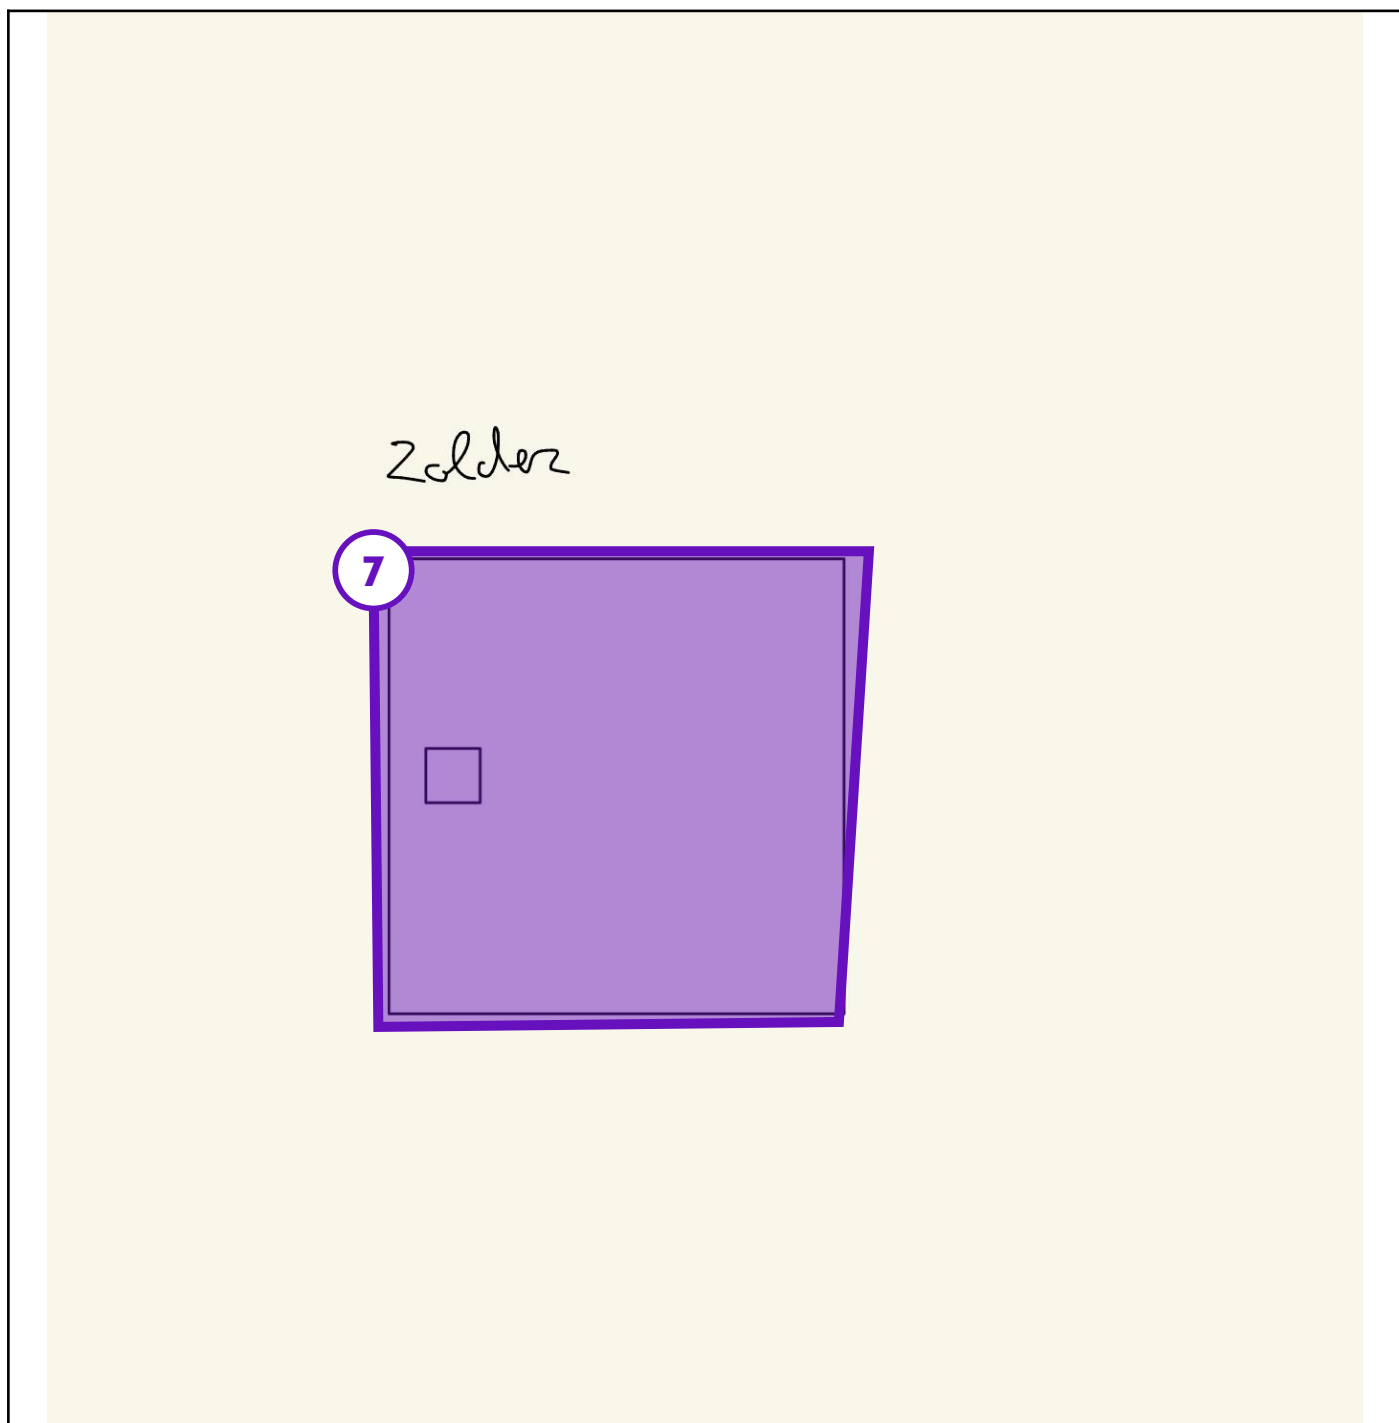
Plan 1.9: Zolder

Beschrijving	Type	Actie
7. Dakbedekking bestaande uit pannen (niet verdacht)	Overige ruimte of materiaal	-

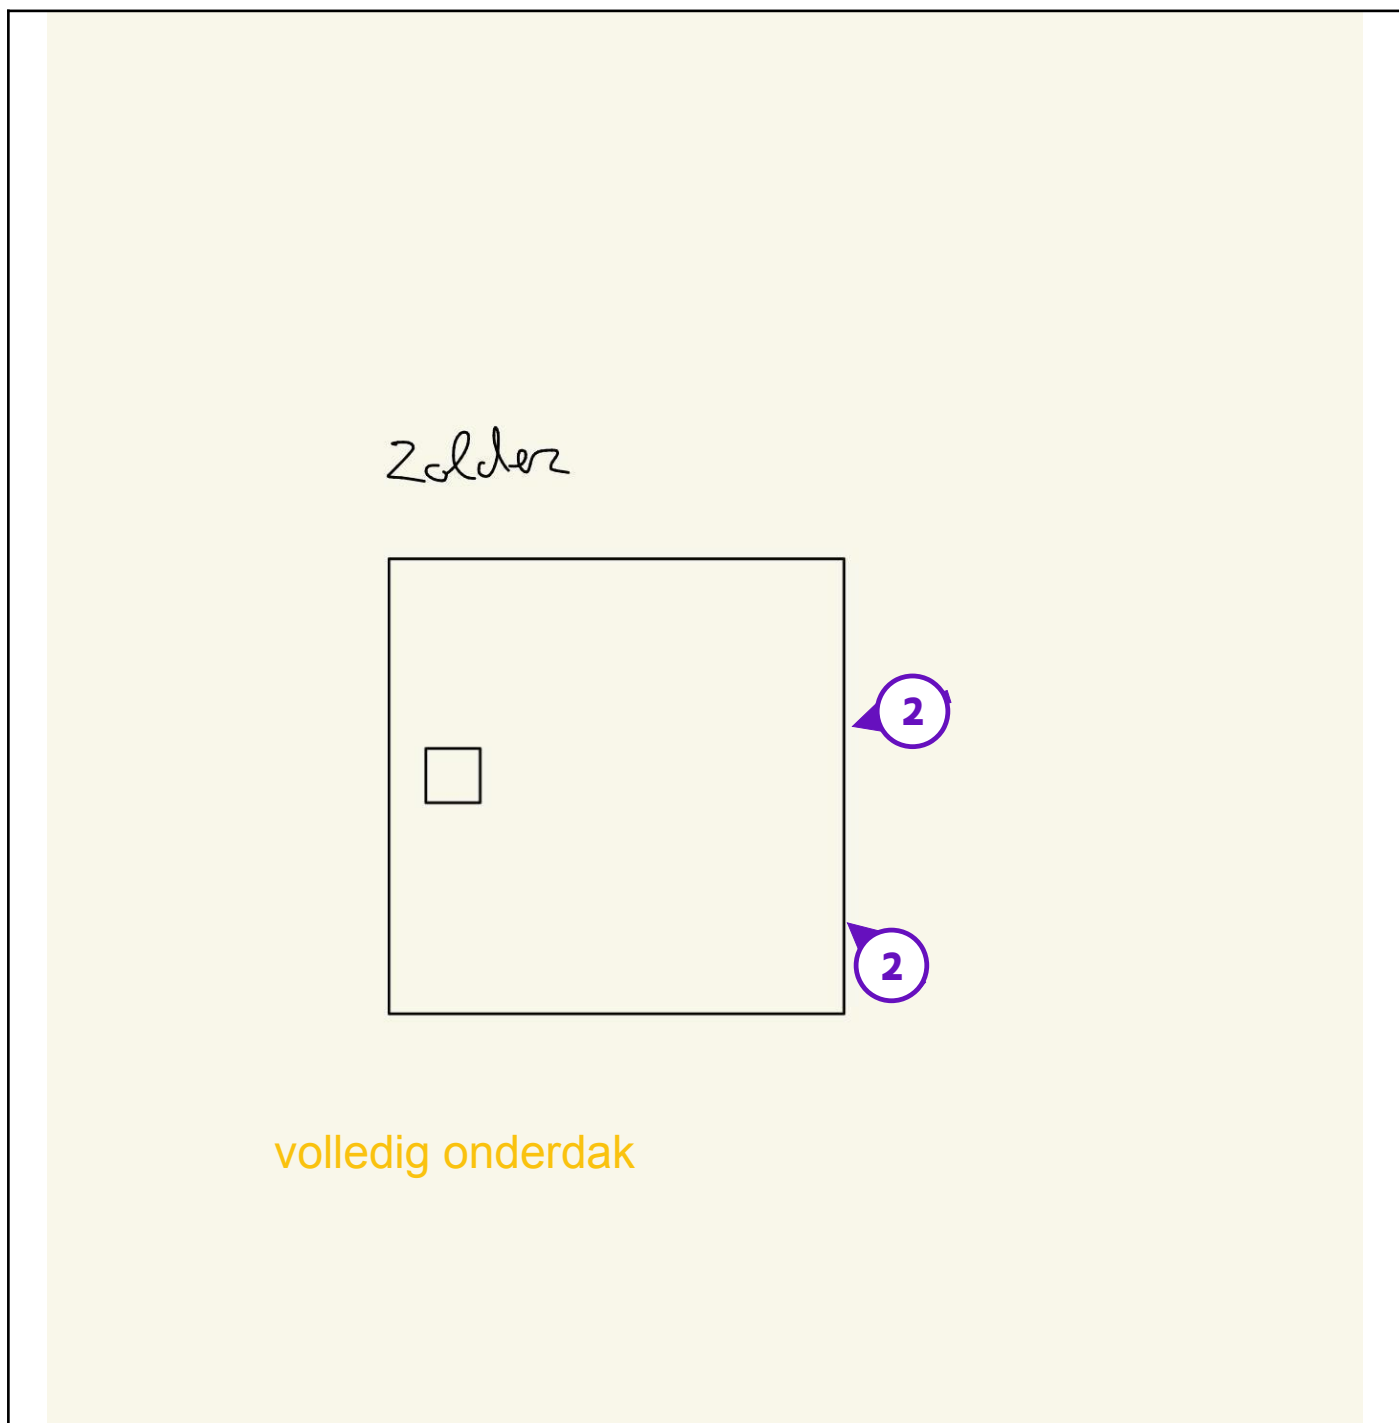
Plan 1.10: Zolder kopie

Beschrijving	Type	Actie
2. Schouw	Beperking	-
12. Geen asbestverdacht onderdak aangetroffen	Overige ruimte of materiaal	-

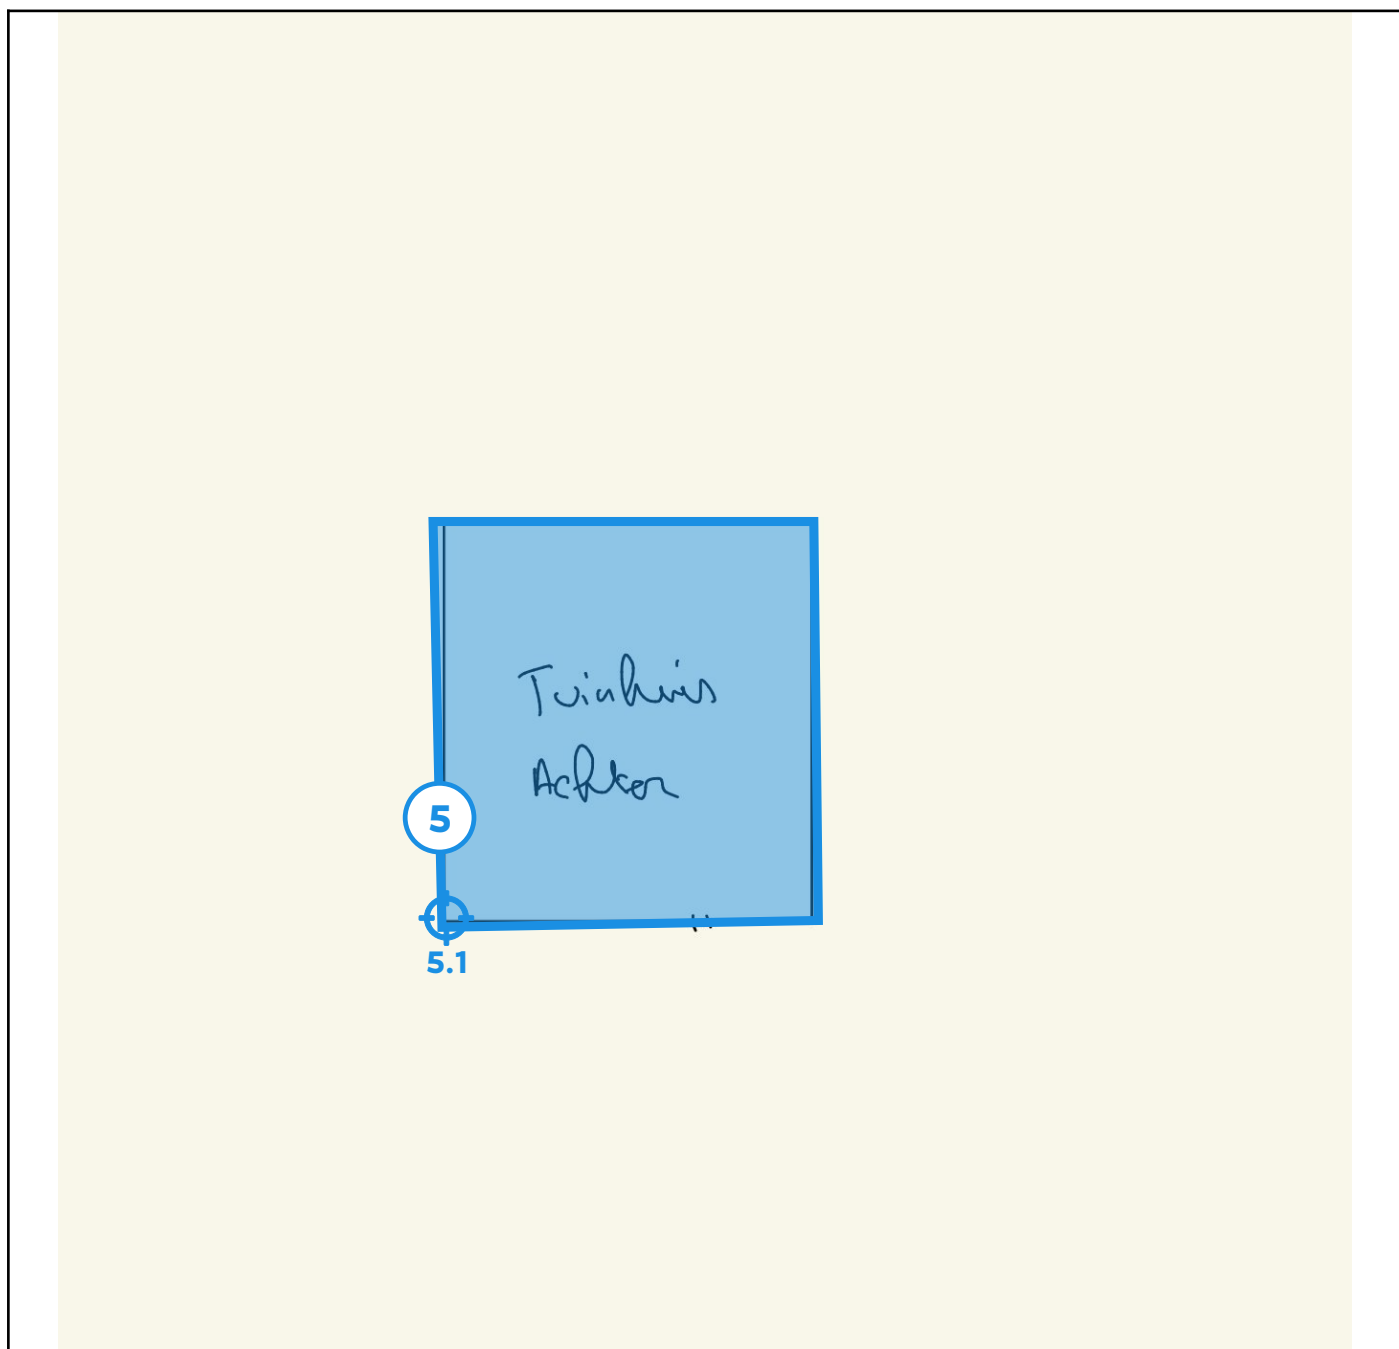
Plan 2.1: Tuinhuis achter

Beschrijving	Type	Actie
5. Roofing tuinhuis achter	Geen asbest	-
5.1 Code: ID03	Puntmonster	-
