# Asbestinventarisatetest

Glooistraat 42, 2830 Willebroek

Attestnummer : 20260629-000123.000

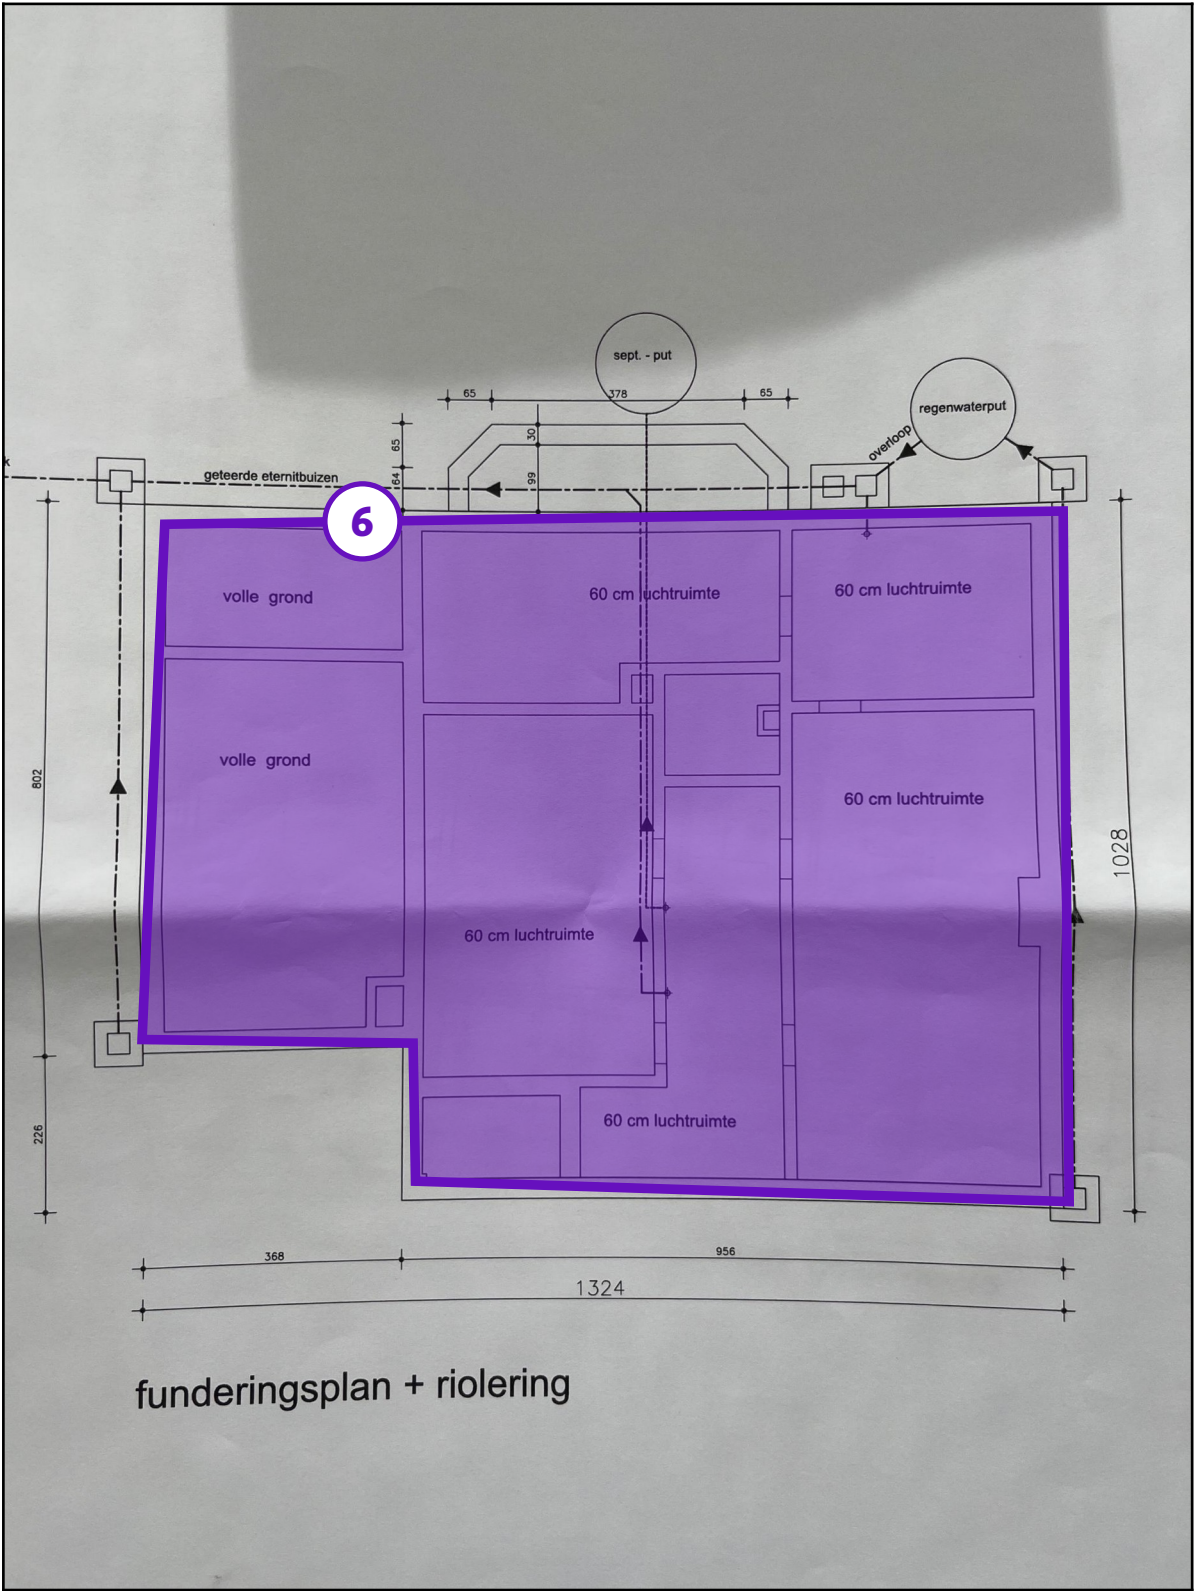
Plan 1.1: -1

| 6. Kruipkelder | Beperking | - |

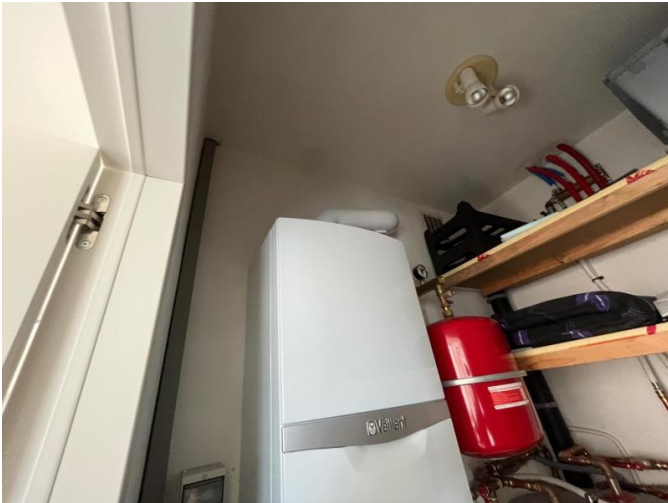
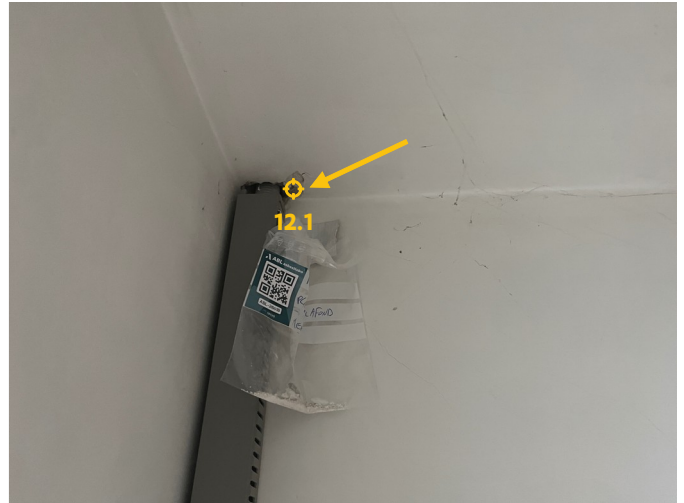
## Fiche 12: Pleisterwerk plafonds

Geen asbest

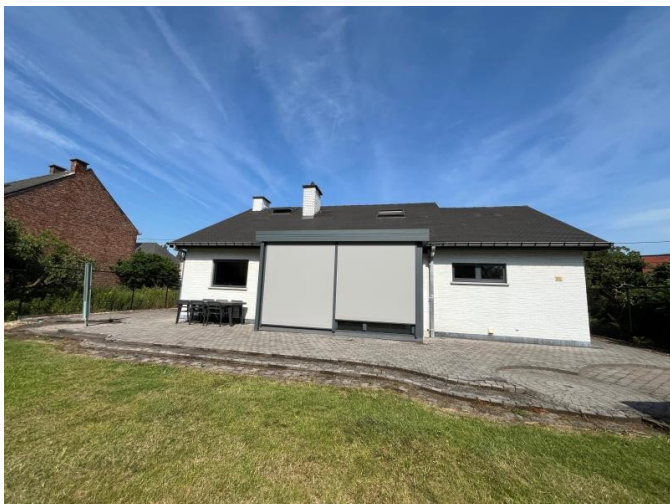
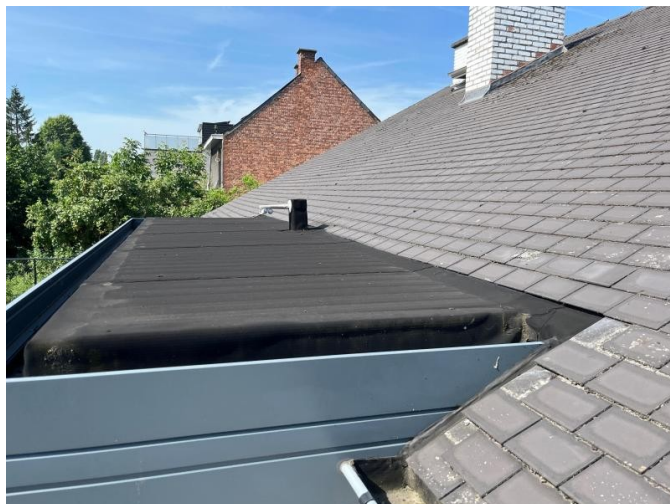
## Fiche 17: Dakbedekking - EPDM

| Beschrijving | Notitie | Terug te vinden op plannen |
|---|---|---|
| Fiche 17: Dakbedekking - EPDM | EPDM staat voor ethyleen-propyleen-dieen-monomeer. Deze combinatie zorgt ervoor de EPDM een heel flexibel, waterdicht en elastisch dak rubber is dat geen asbest bevat. Mogelijk zijn er onderliggende asbestverdachte lagen die niet waarneembaar waren op moment van de inspectie. Bij renovatie- of sloopwerken dient er eerst te worden gekeken of er onderliggende asbestverdacht lagen aanwezig zijn. Tevens dient er een staalname te gebeuren per verdacht laag. | Plan 1.4: Dak |

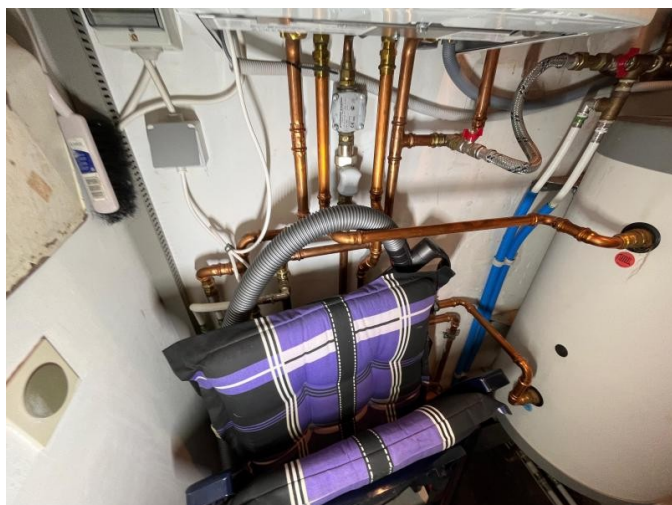
### Fiche 19: Leidingisolatie - niet aanwezig

| Beschrijving | Notitie | Terug te vinden op plannen |
|---|---|---|
| Fiche 19: Leidingisolatie - niet aanwezig | Geen leidingisolatie aanwezig. | - |
