Asbestinventarisatetest

Leemstraat 18, 2800 Mechelen

Attestnummer : 20260316-000562.000

Asbestveilig (maar niet asbestvrij)

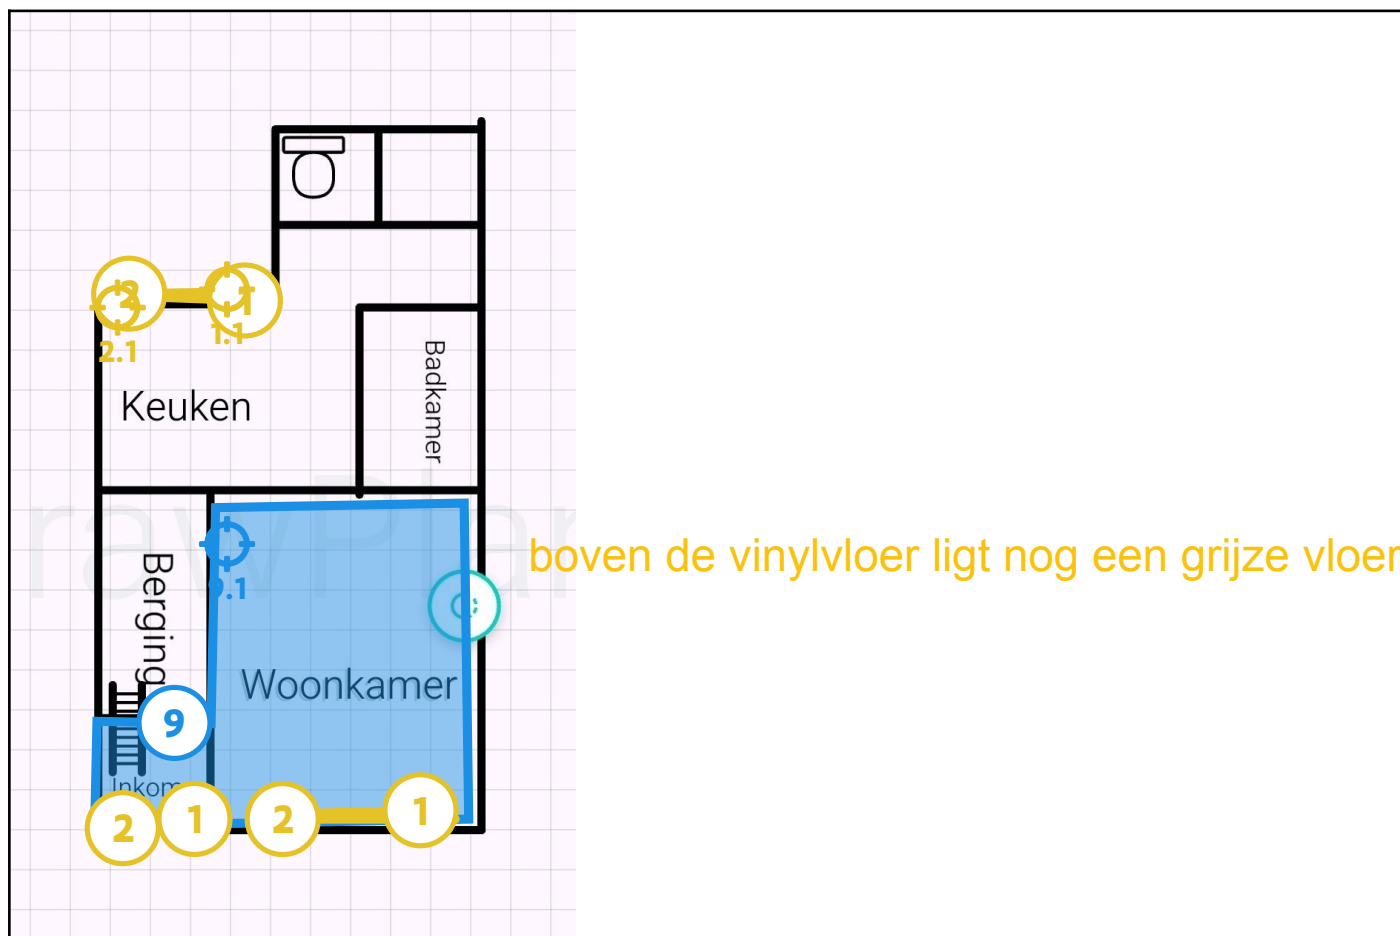
Plan 1.1: gelijkvloers

Beschrijving	Type	Actie
1. Kit kozijn-raam bij een aluminium raam	Asbestmateriaal	Zorgvuldig beheren
1.1 Code: 3	Puntmonster	-
2. Kit kozijn-muur (met staalname) aluminium raam	Asbestmateriaal	Zorgvuldig beheren
2.1 Code: 4	Puntmonster	-
9. Vinylvloer woonkamer	Geen asbest	-
9.1 Code: 2	Puntmonster	-

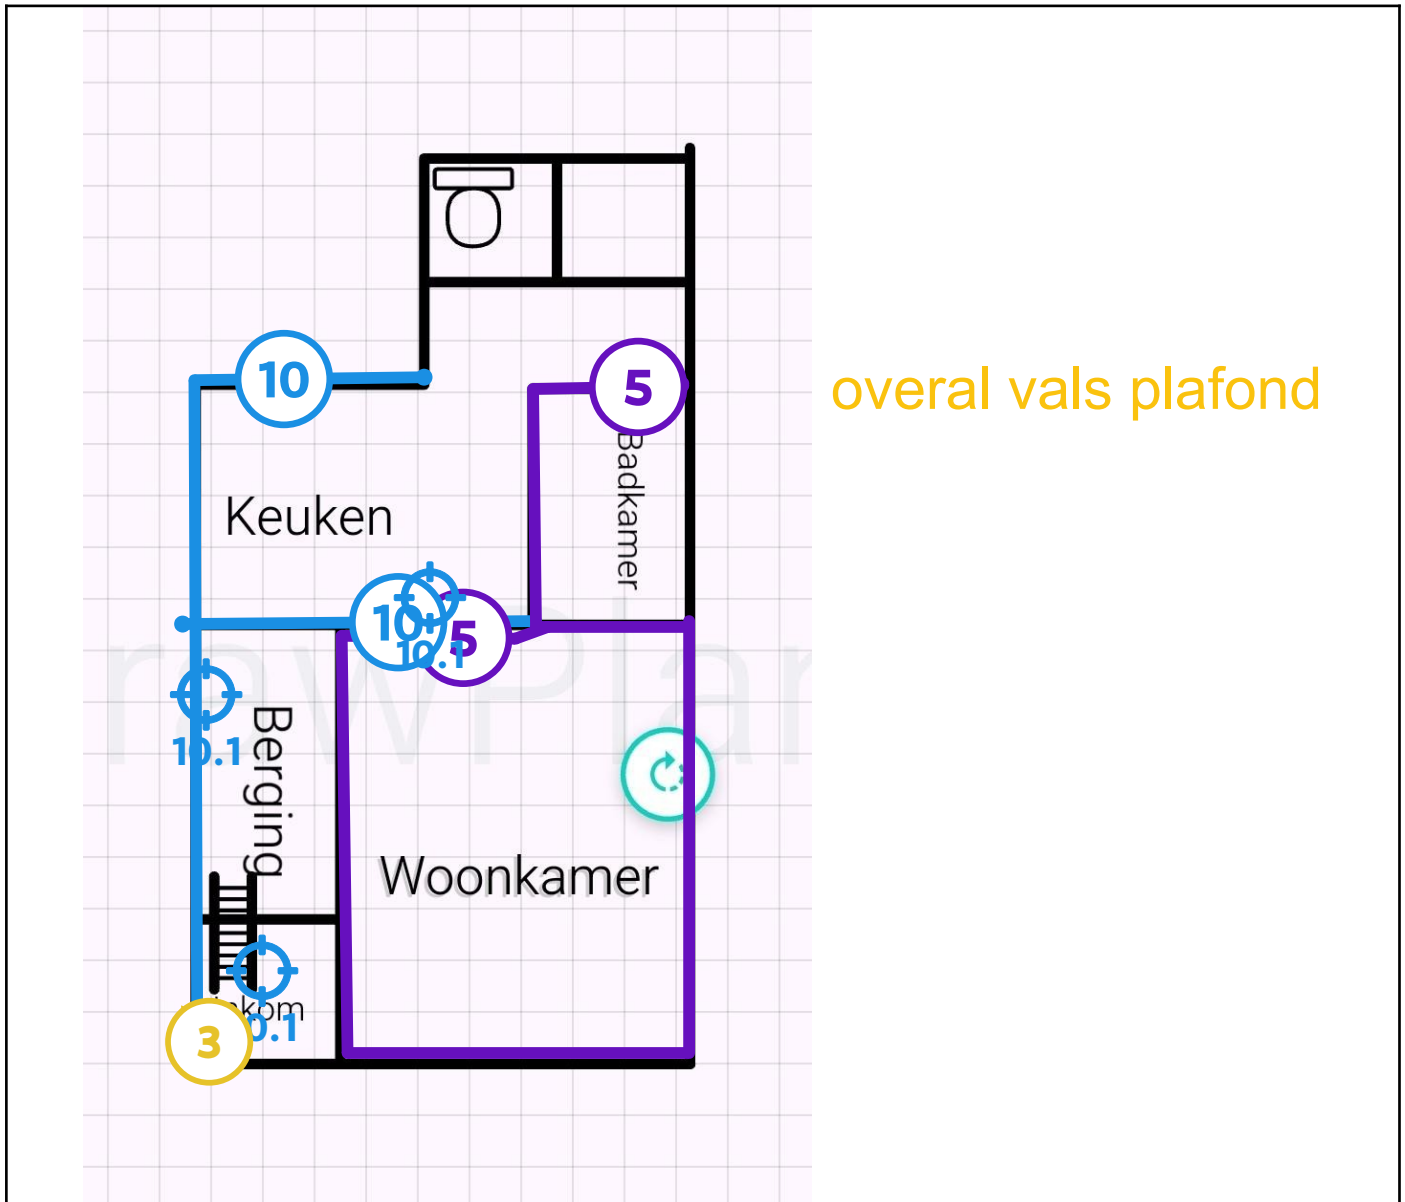
Plan 1.2: gelijkvloers

Beschrijving	Type	Actie
3. Bakeliet Tellerkast	Asbestmateriaal	Zorgvuldig beheren
5. Valse wanden	Advies	-
7. Valse plafonds	Advies	-
10. Muurpleister	Geen asbest	-
10.1 Code: 1	Mengmonster	-

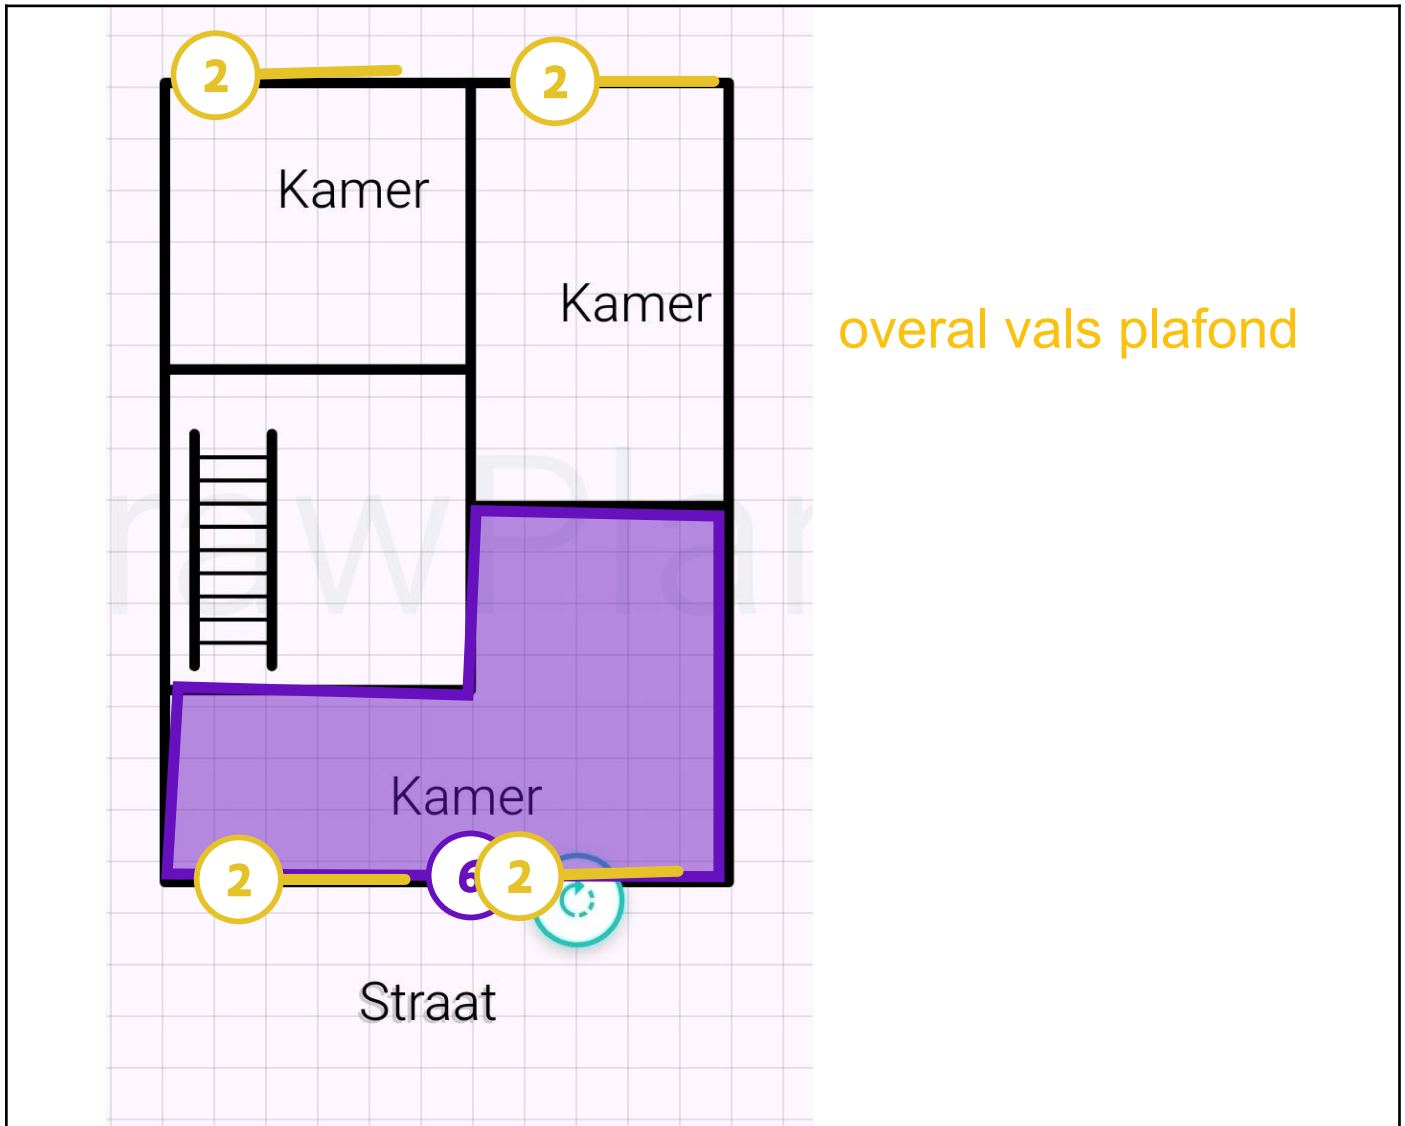
Plan 1.3: 1e verdieping

Beschrijving	Type	Actie
2. Kit kozijn-muur (met staalname) aluminium raam	Asbestmateriaal	Zorgvuldig beheren
6. Vinylvloer niet verdacht	Advies	-
7. Valse plafonds	Advies	-

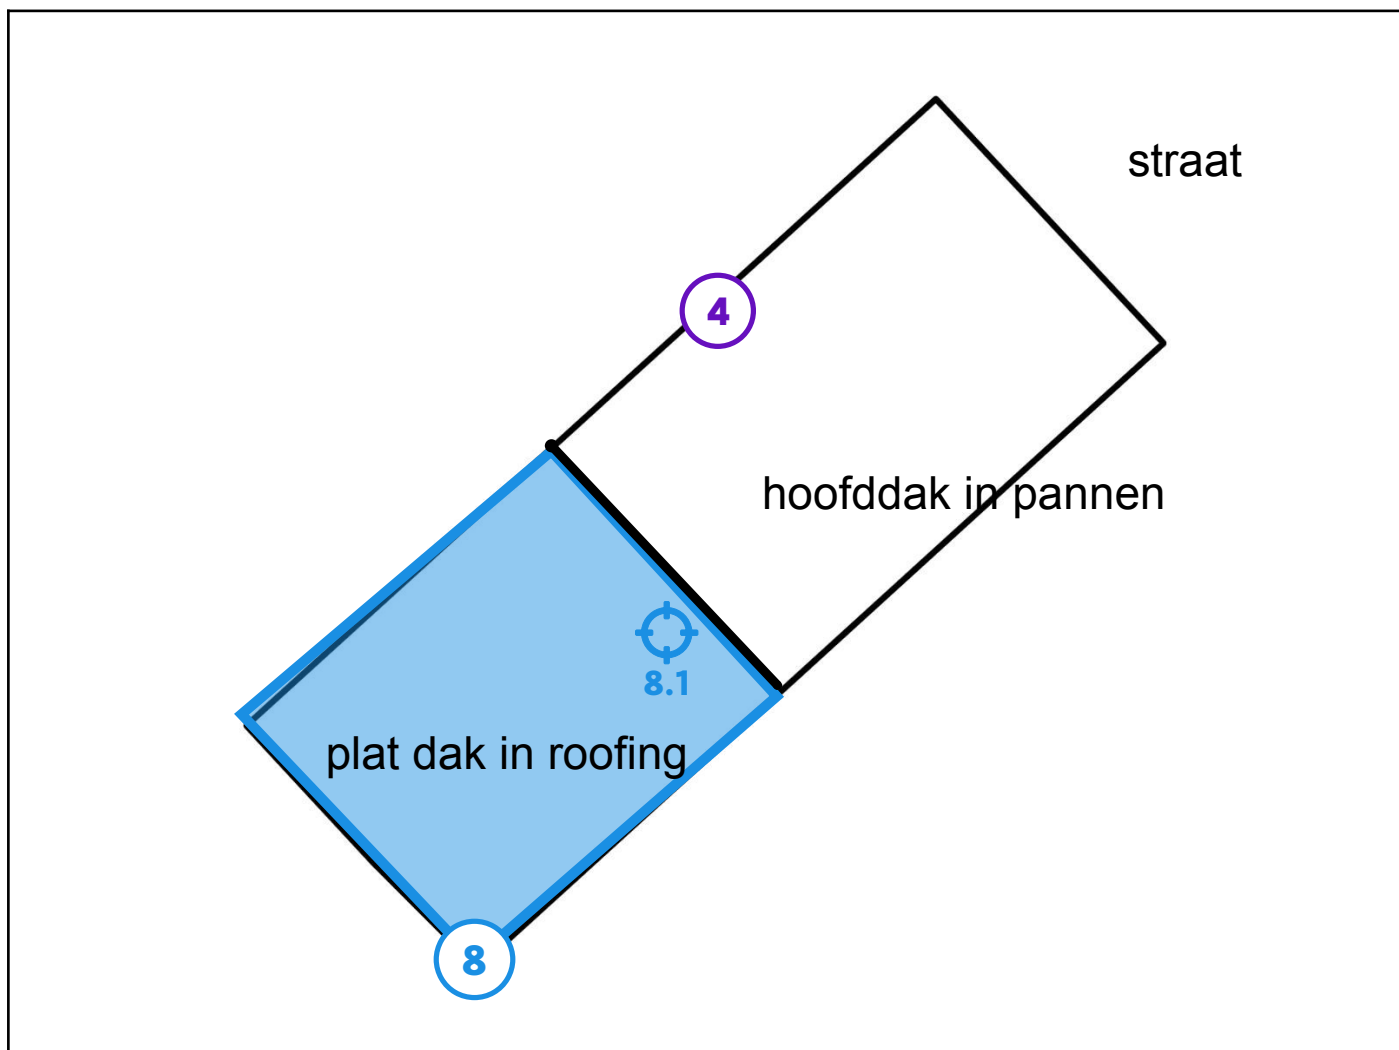
Plan 1.4: Hoofdgebouw plan dak

Beschrijving	Type	Actie
4. Schouw op het dak (beperkingsfiche)	Beperking	-
8. Roofing (met staalname)	Geen asbest	-
8.1 Code: 5	Puntmonster	-
