# Asbestinventarisatattest

Boomgaardstraat 28, 1981 Zemst

Attestnummer : 20260510-000172.000

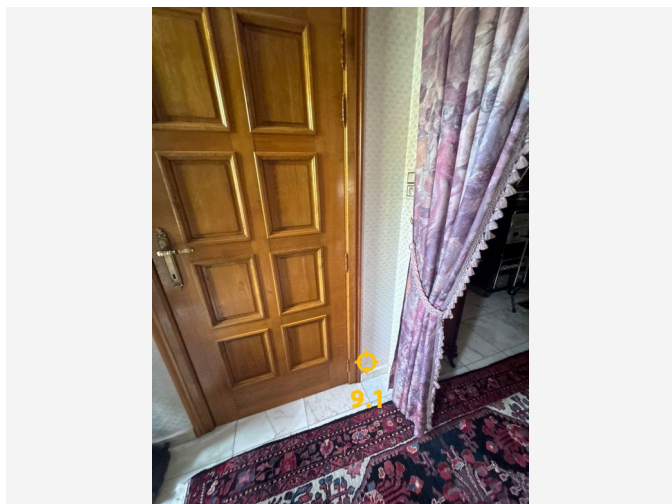
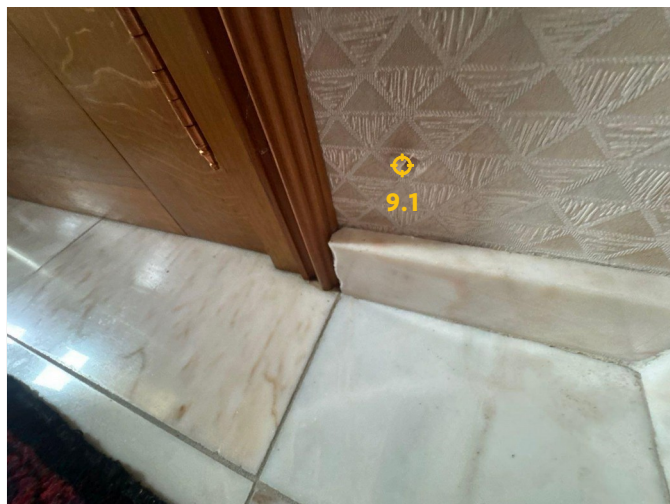
## Fiche 9: Pleisterwerk wanden

Geen asbest
