# Asbestinventarisatetest

Tervuursesteenweg 147, 2800 Mechelen

Attestnummer : 20250723-000183.000

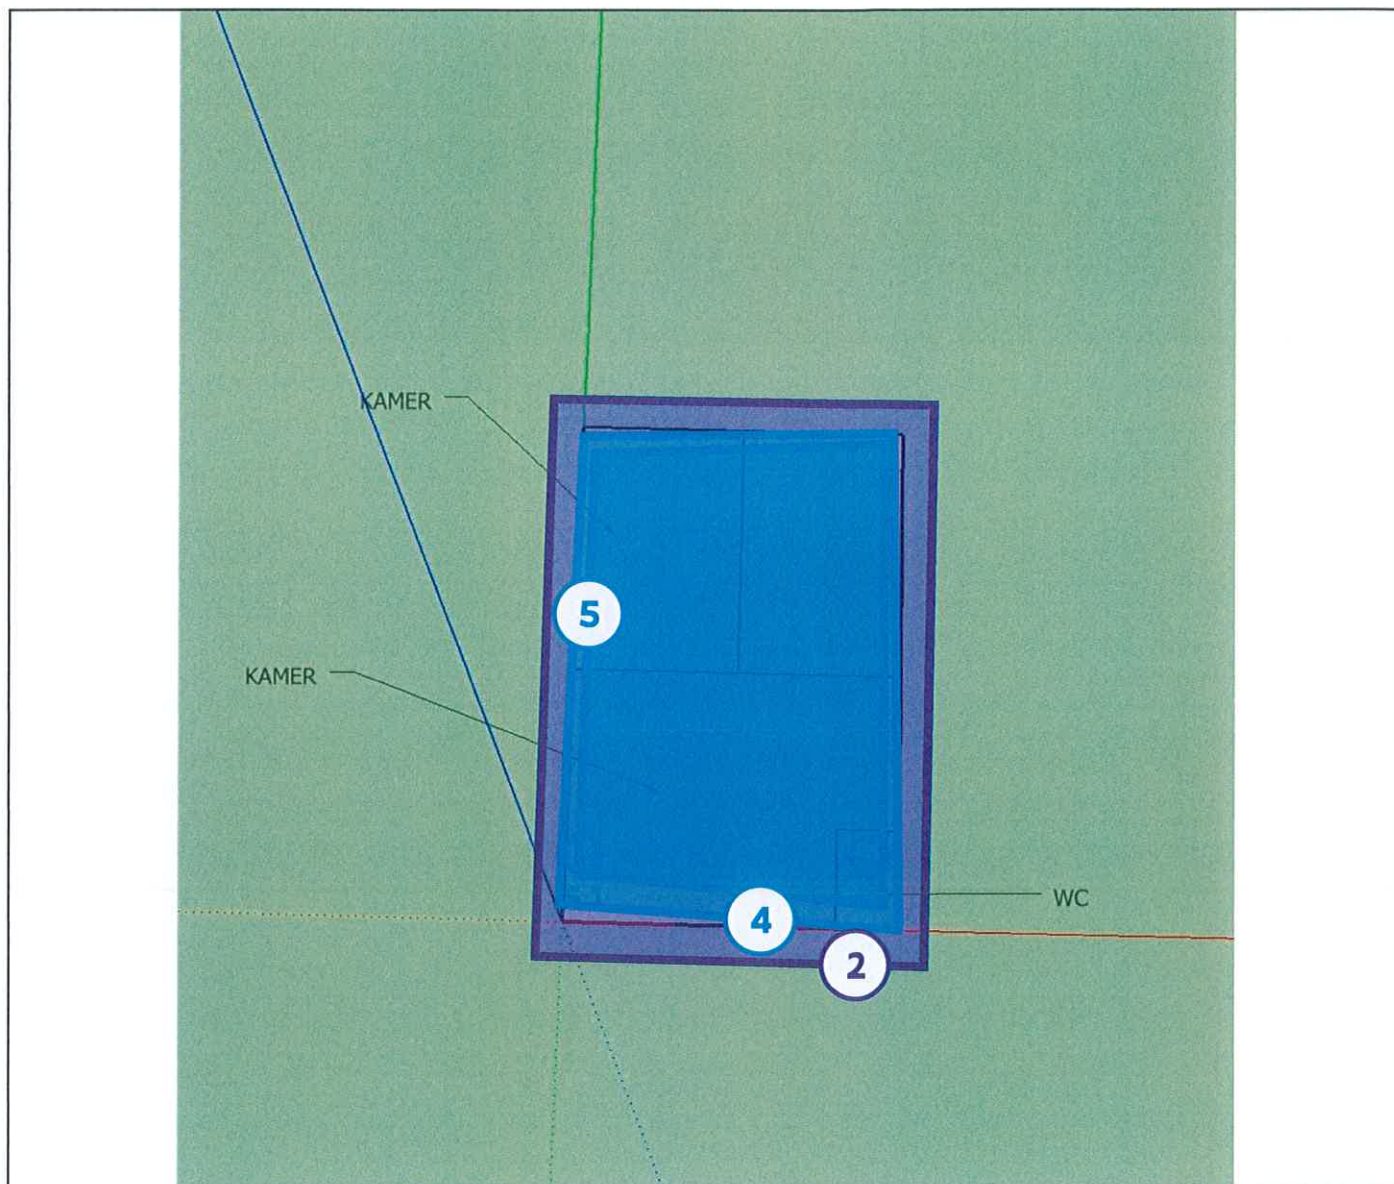
## Plan 1.2: VERDIEP 1

| Beschrijving | Type | Actie |
|---|---|---|
| 2. Onderliggende lagen - vloeren - plafonden - tegels | Advies | - |
| 4. Pleisterwerk plafond | Geen asbest | - |
| 5. Pleisterwerk muren (hoeveelheden) | Geen asbest | - |
