Asbestinventarisatetest

Godshuisstraat 31/0.1, 1861 Meise

Attestnummer : **20260416-000024.000**

Uitgegeven op : **16.04.2026**

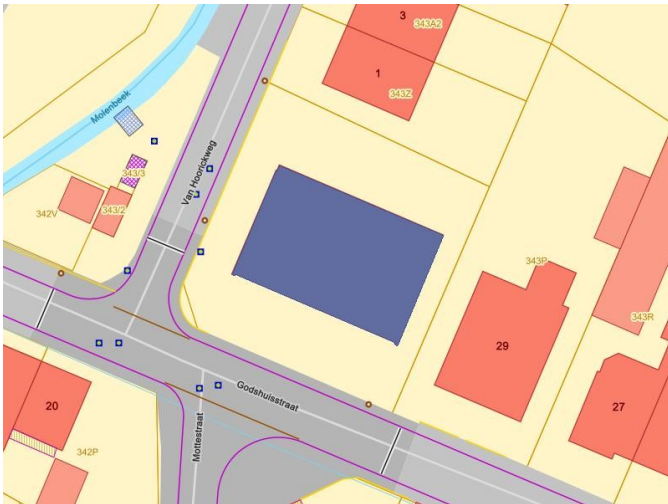
Zone 1: Hoofdgebouw

Tijdens de inspectie vastgesteld:

- 0 Asbestmaterialen
- 0 Beperkingen
- 0 Uitsluitingen
- 0 Roerende goederen
- 0 Puin, steenslag, (water)bodem
- 3 Adviezen**
- 3 Geen asbest**
