Asbestinventarisatetest

Provincieweg 411, 9550 Herzele

Attestnummer : 20260409-000390.000

Zone 1: Hoofdgebouw

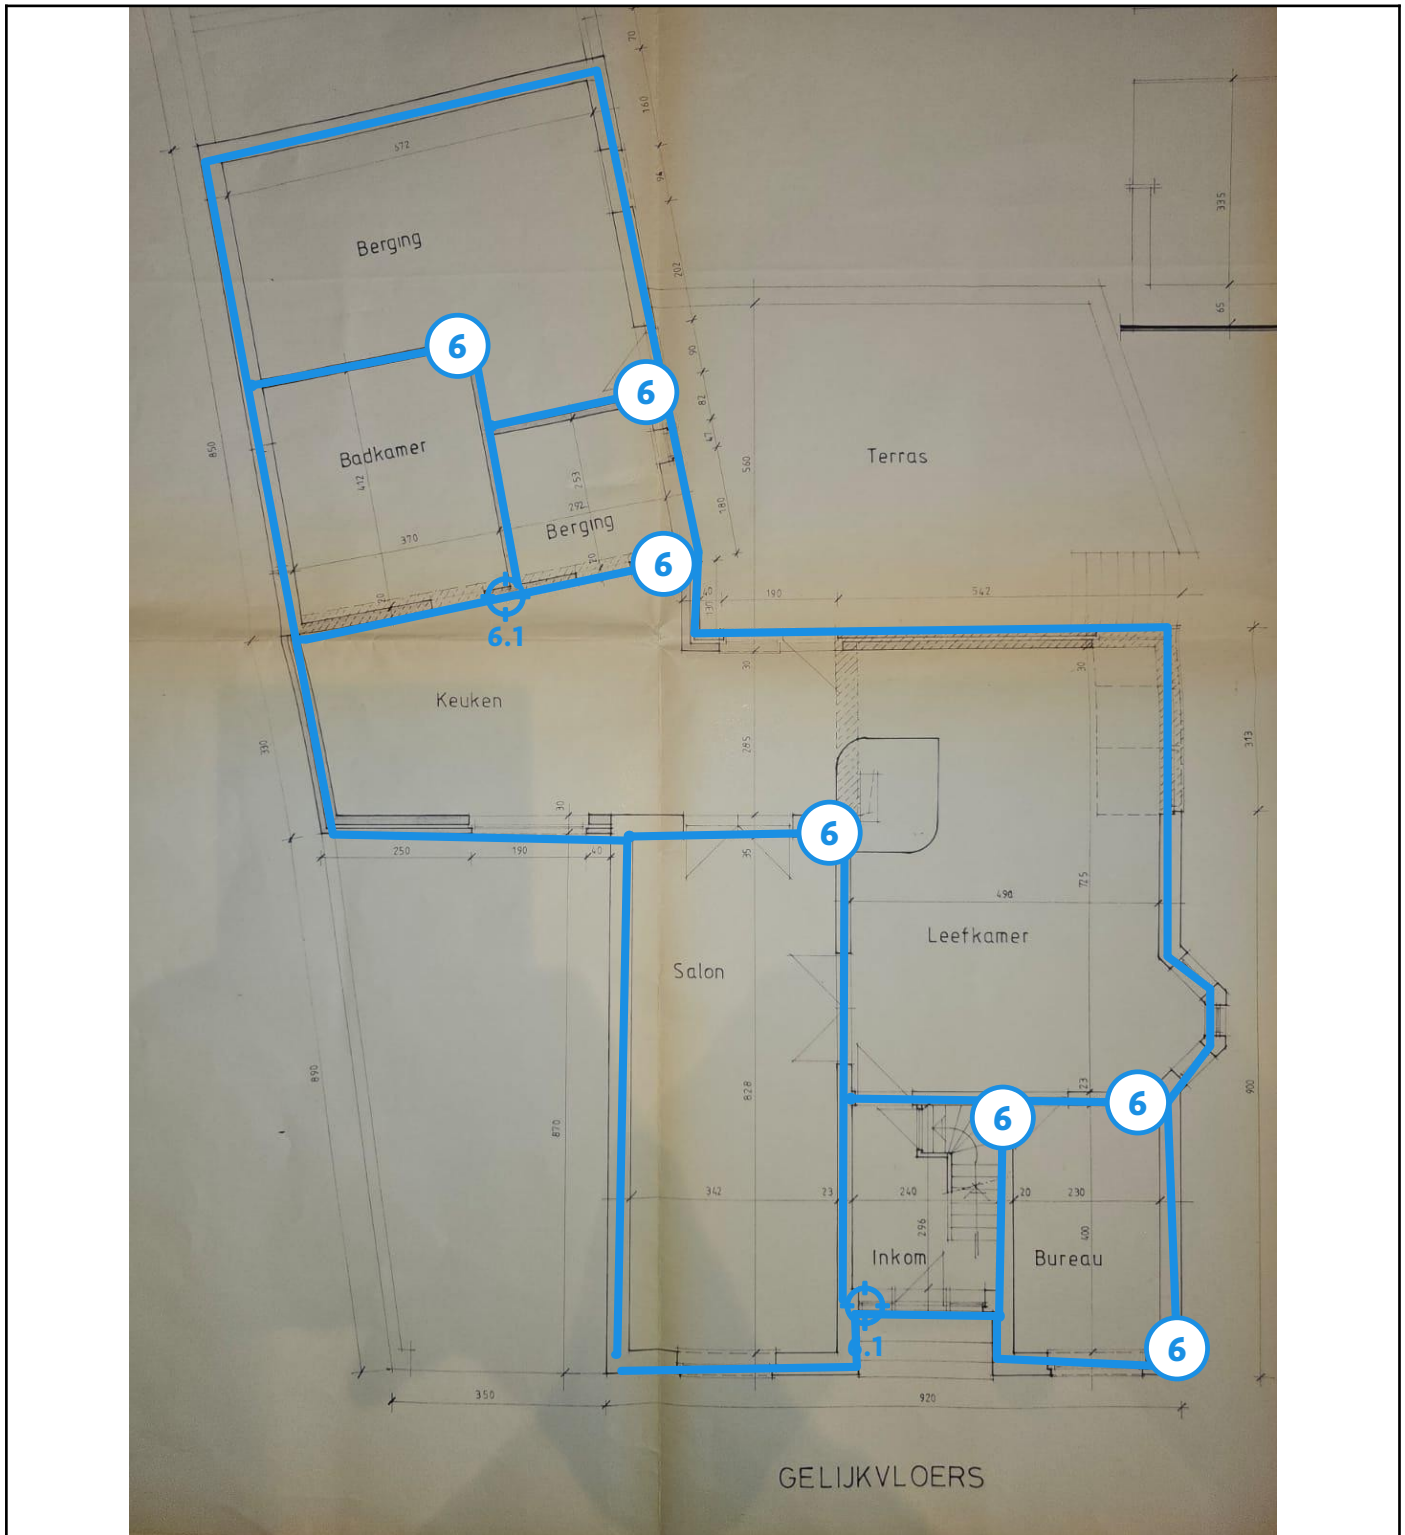
Plan 1.2: Gelijkvloers

Beschrijving	Type	Actie
6. Pleisterwerk wanden	Geen asbest	-

6.1 Code: MM01	Mengmonster	-
----------------	-------------	---

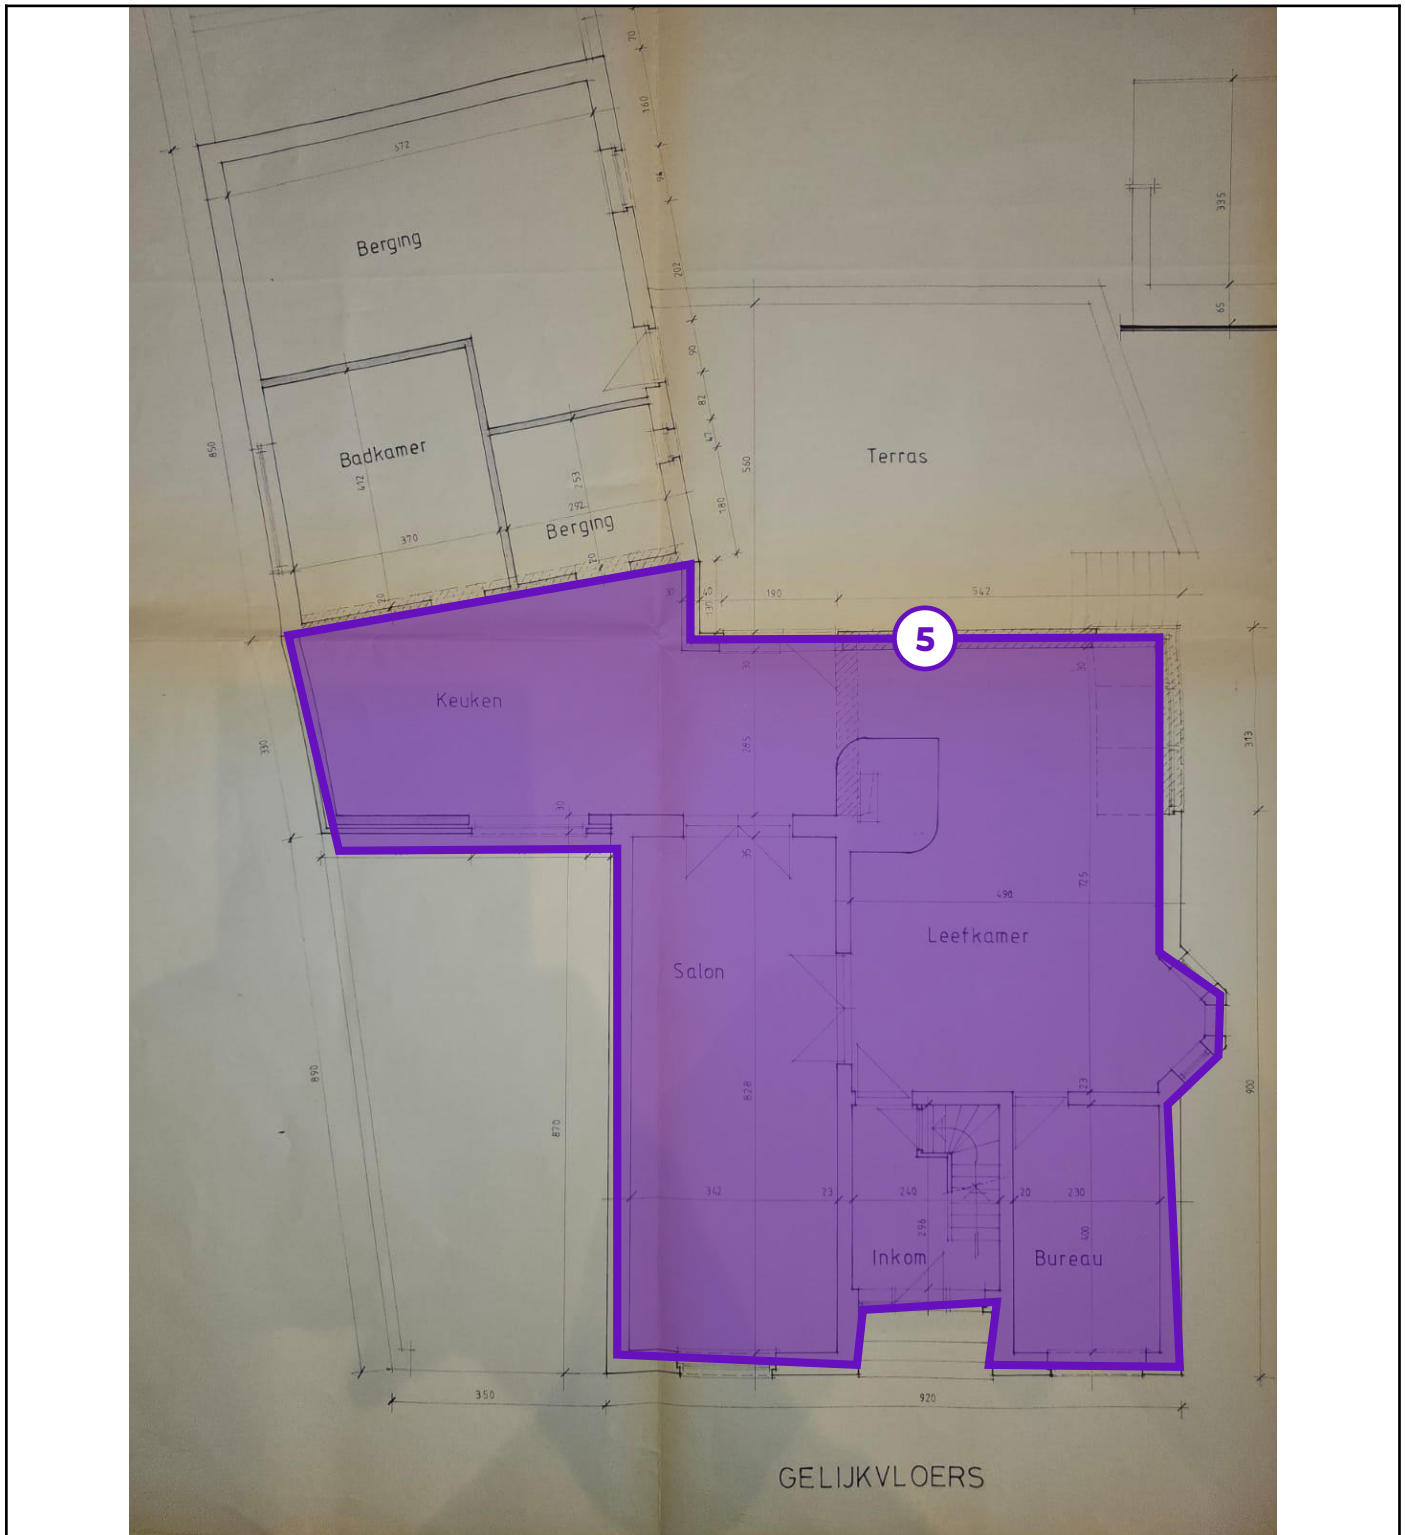
Plan 1.3: Gelijkvloers - Plafonds

Beschrijving	Type	Actie
5. Verlaagde plafonds: hout/pvc/gipskarton	Advies	-

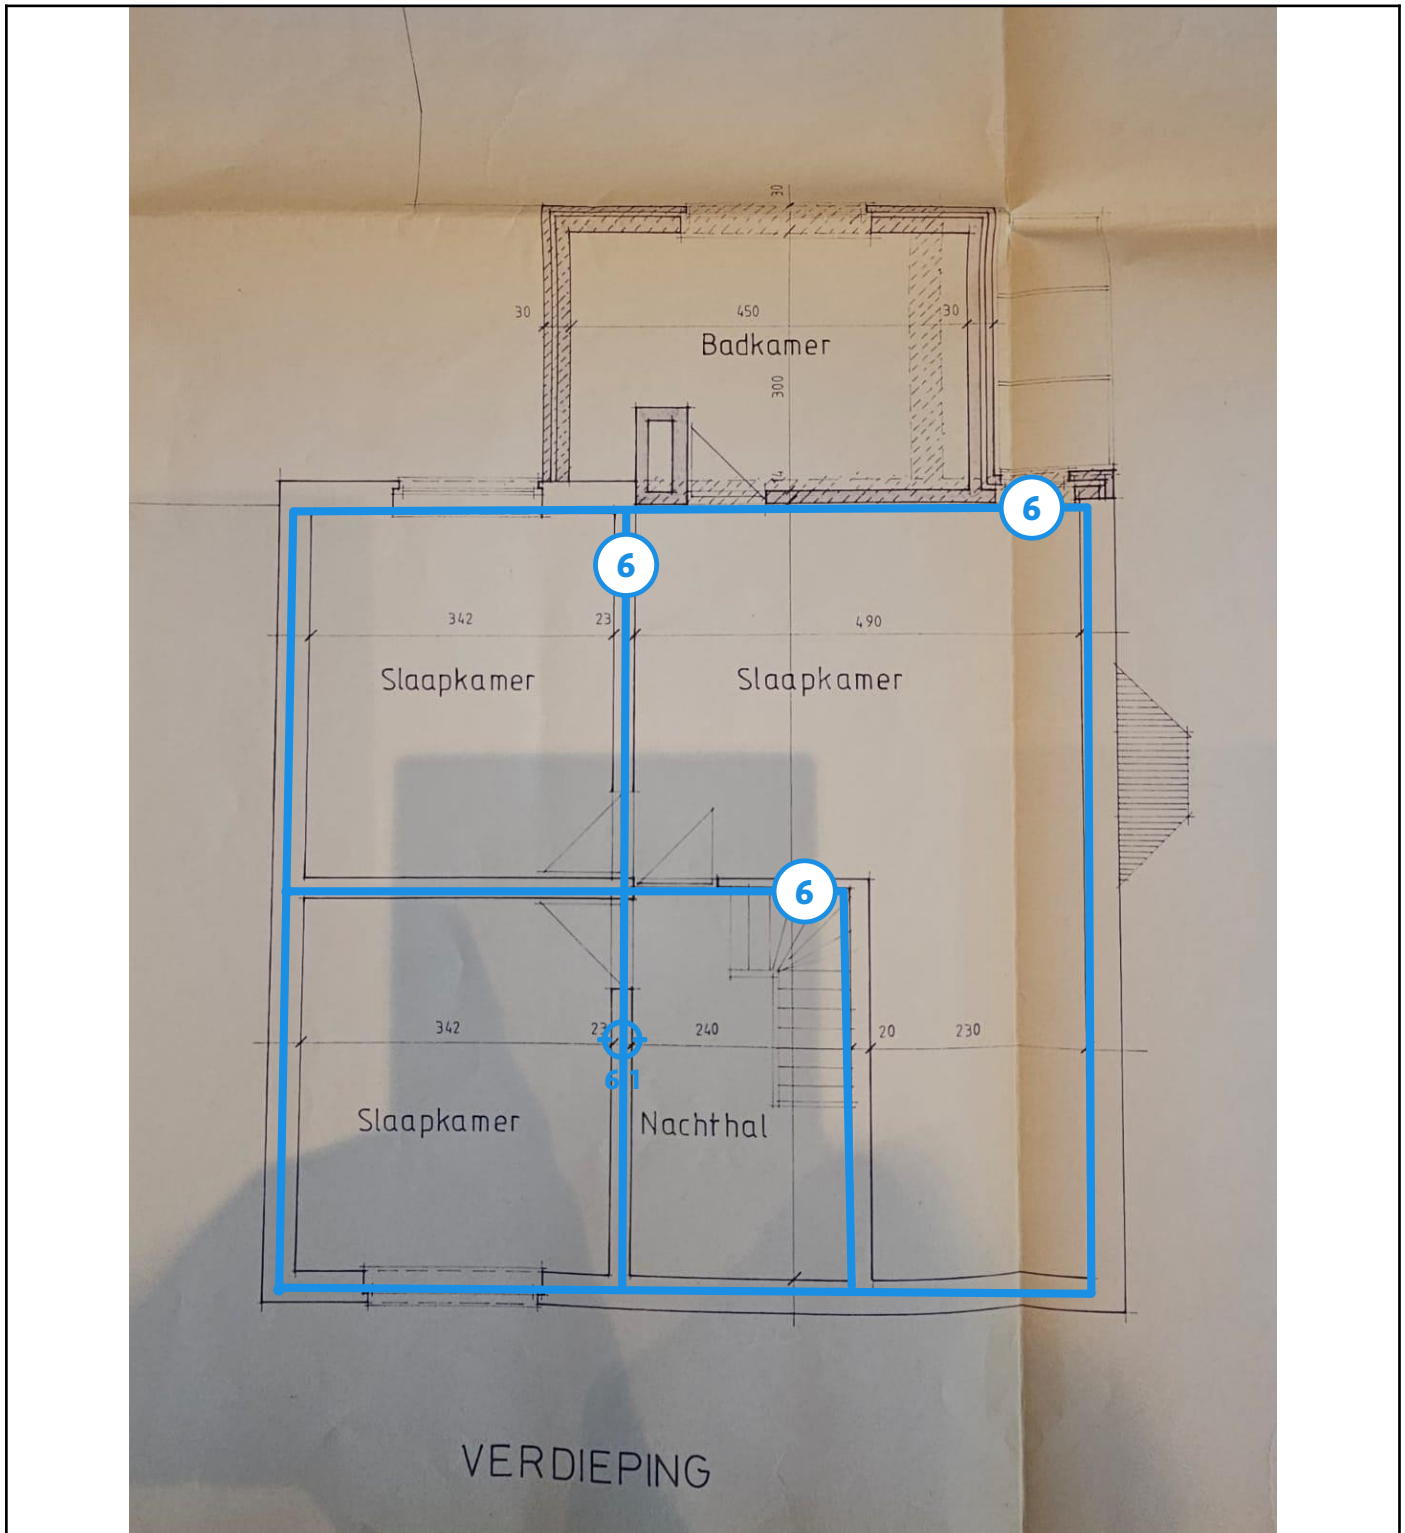
Plan 1.4: Verdieping

Beschrijving	Type	Actie
6. Pleisterwerk wanden	Geen asbest	-

6.1 Code: MM01	Mengmonster	-
----------------	-------------	---

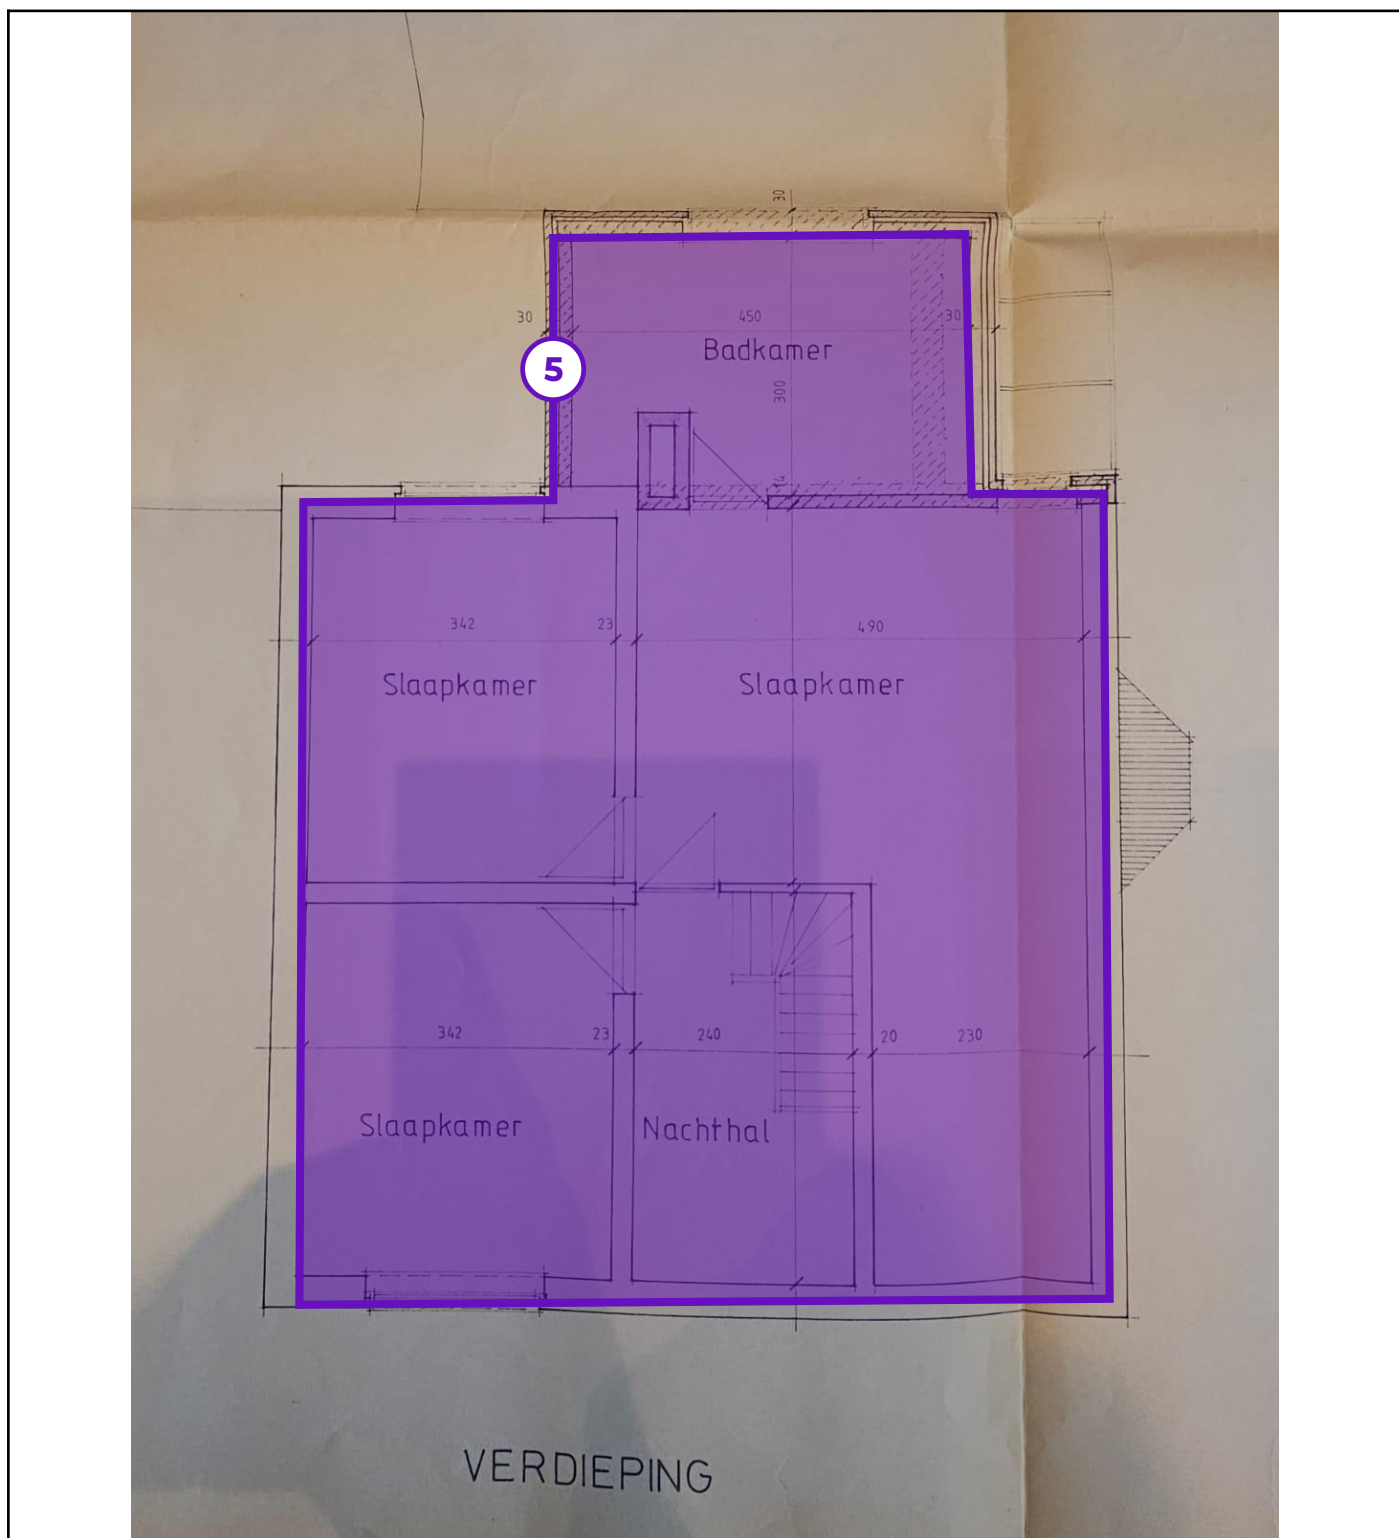
Plan 1.5: Verdieping - Plafonds

Beschrijving	Type	Actie
5. Verlaagde plafonds: hout/pvc/gipskarton	Advies	-

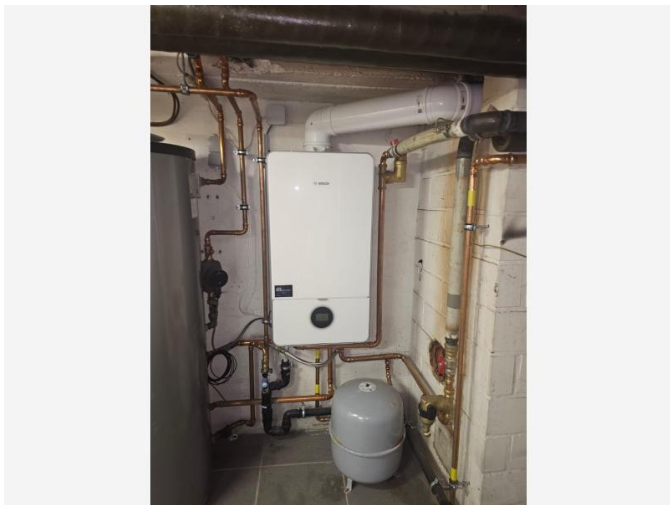
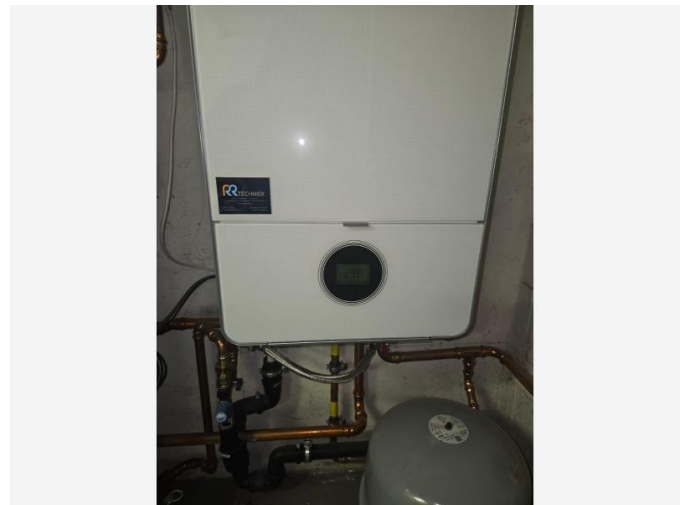
Beschrijving	Notitie	Terug te vinden op plannen
Fiche 7: CV-brander (niet verdacht)	De CV-brander bevat geen asbestverdachte materialen.	Plan 1.1: Kelder
Fiche 8: EPDM platdak	-	Plan 1.6: Hoofdgebouw plan
Fiche 9: Onderdak (niet-asbestverdacht)	-	Plan 1.6: Hoofdgebouw plan
Fiche 10: Kelder: leidingsisolatie: niet asbesthoudend	-	Plan 1.1: Kelder
Fiche 11: PVC dakbedekking	-	Plan 1.6: Hoofdgebouw plan

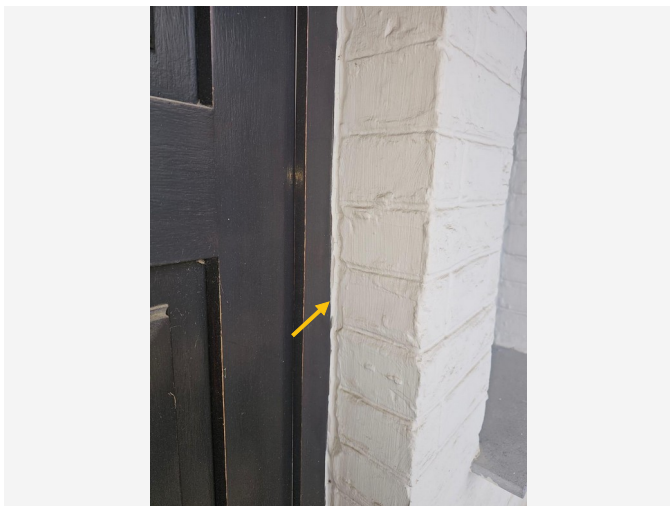
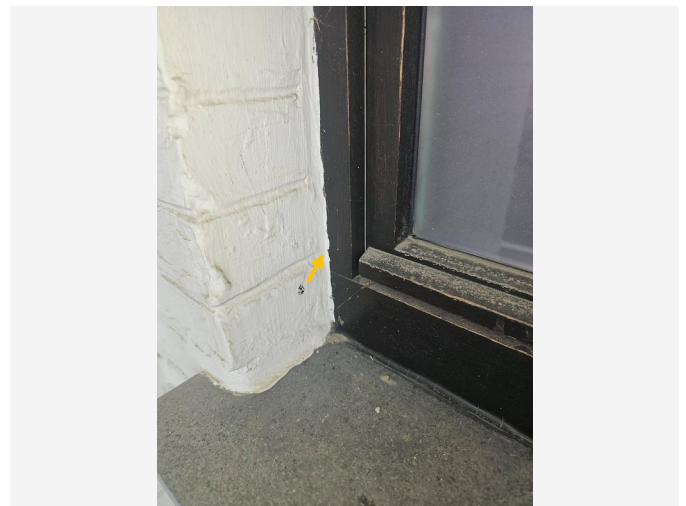
Beschrijving	Notitie	Terug te vinden op plannen
Fiche 13: Materialen van rookgaskanalen: niet aanwezig	-	-
Fiche 14: Liftinfrastructuur: niet aanwezig	-	-
Fiche 15: Afdichtingsmateriaal: niet asbesthoudend	Betreft alle ramen en deuren.	-
