# Asbestinventarisatattest

Potterijstraat 233, 3300 Tienen

Attestnummer : 20260825-000332.000

Uitgegeven op : 25.08.2026

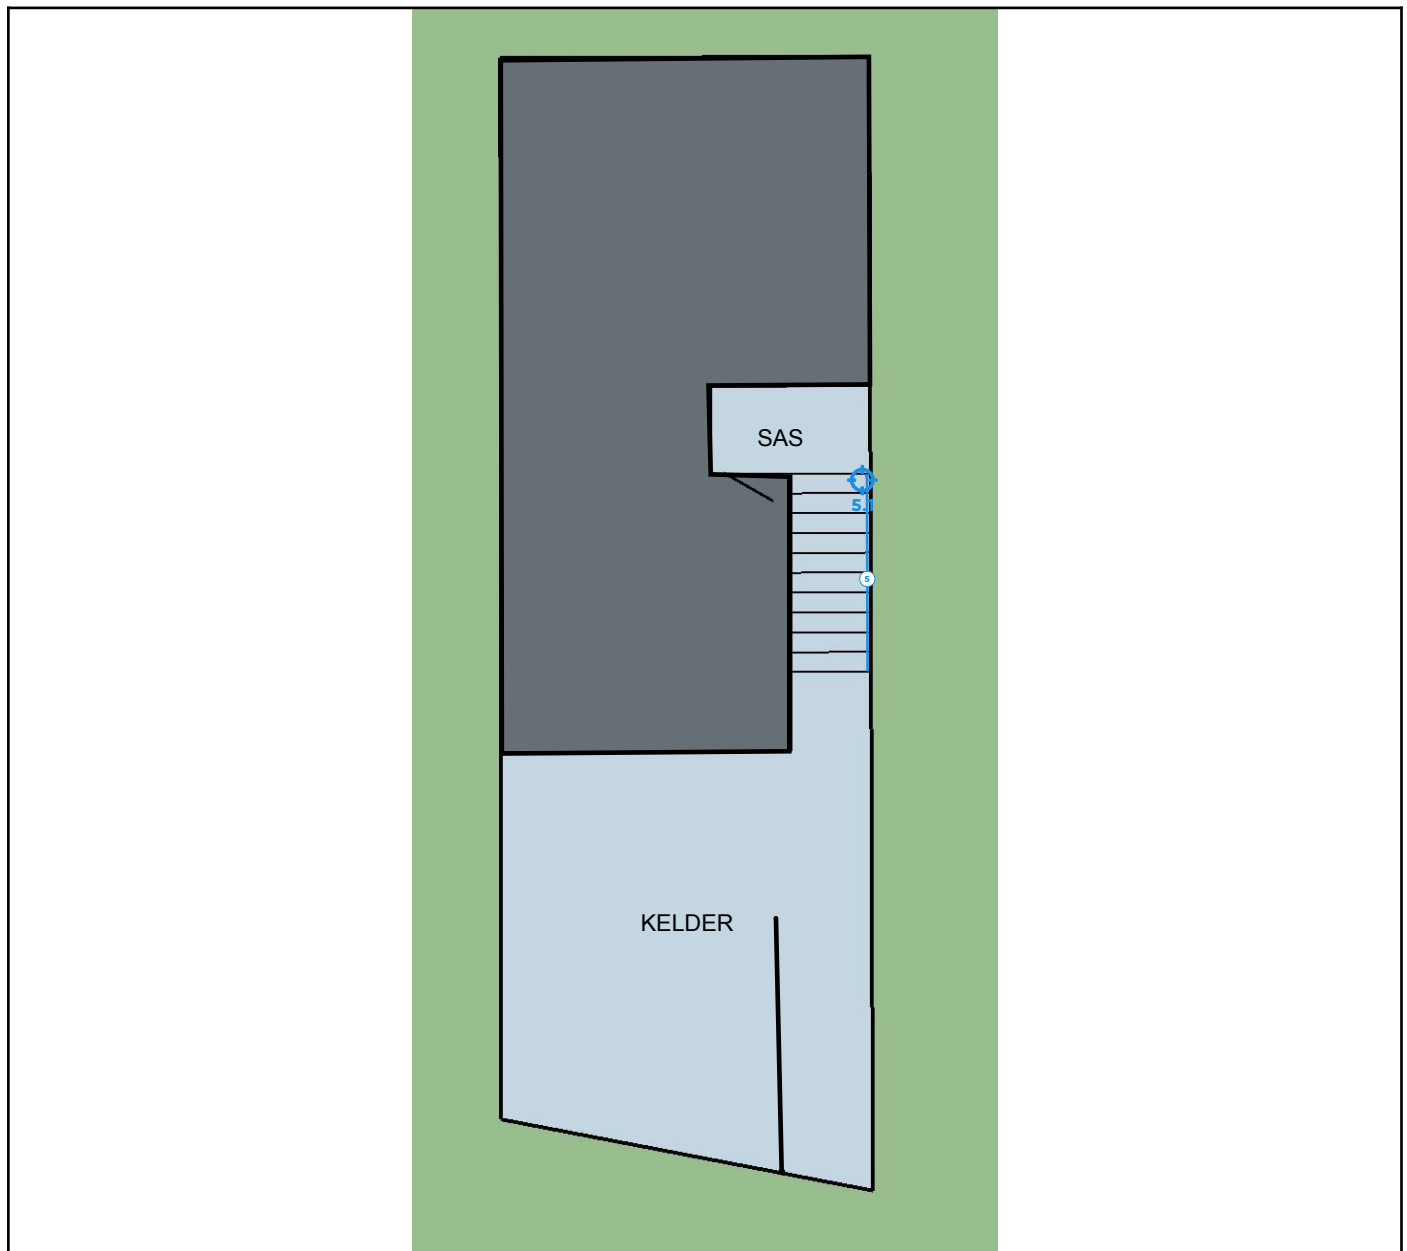
## Plan 1.3: Verdieping -1 - pleisterwerk wanden

| Beschrijving | Type | Actie |
|---|---|---|
| 5.1 Code: M01 | Mengmonster | - |

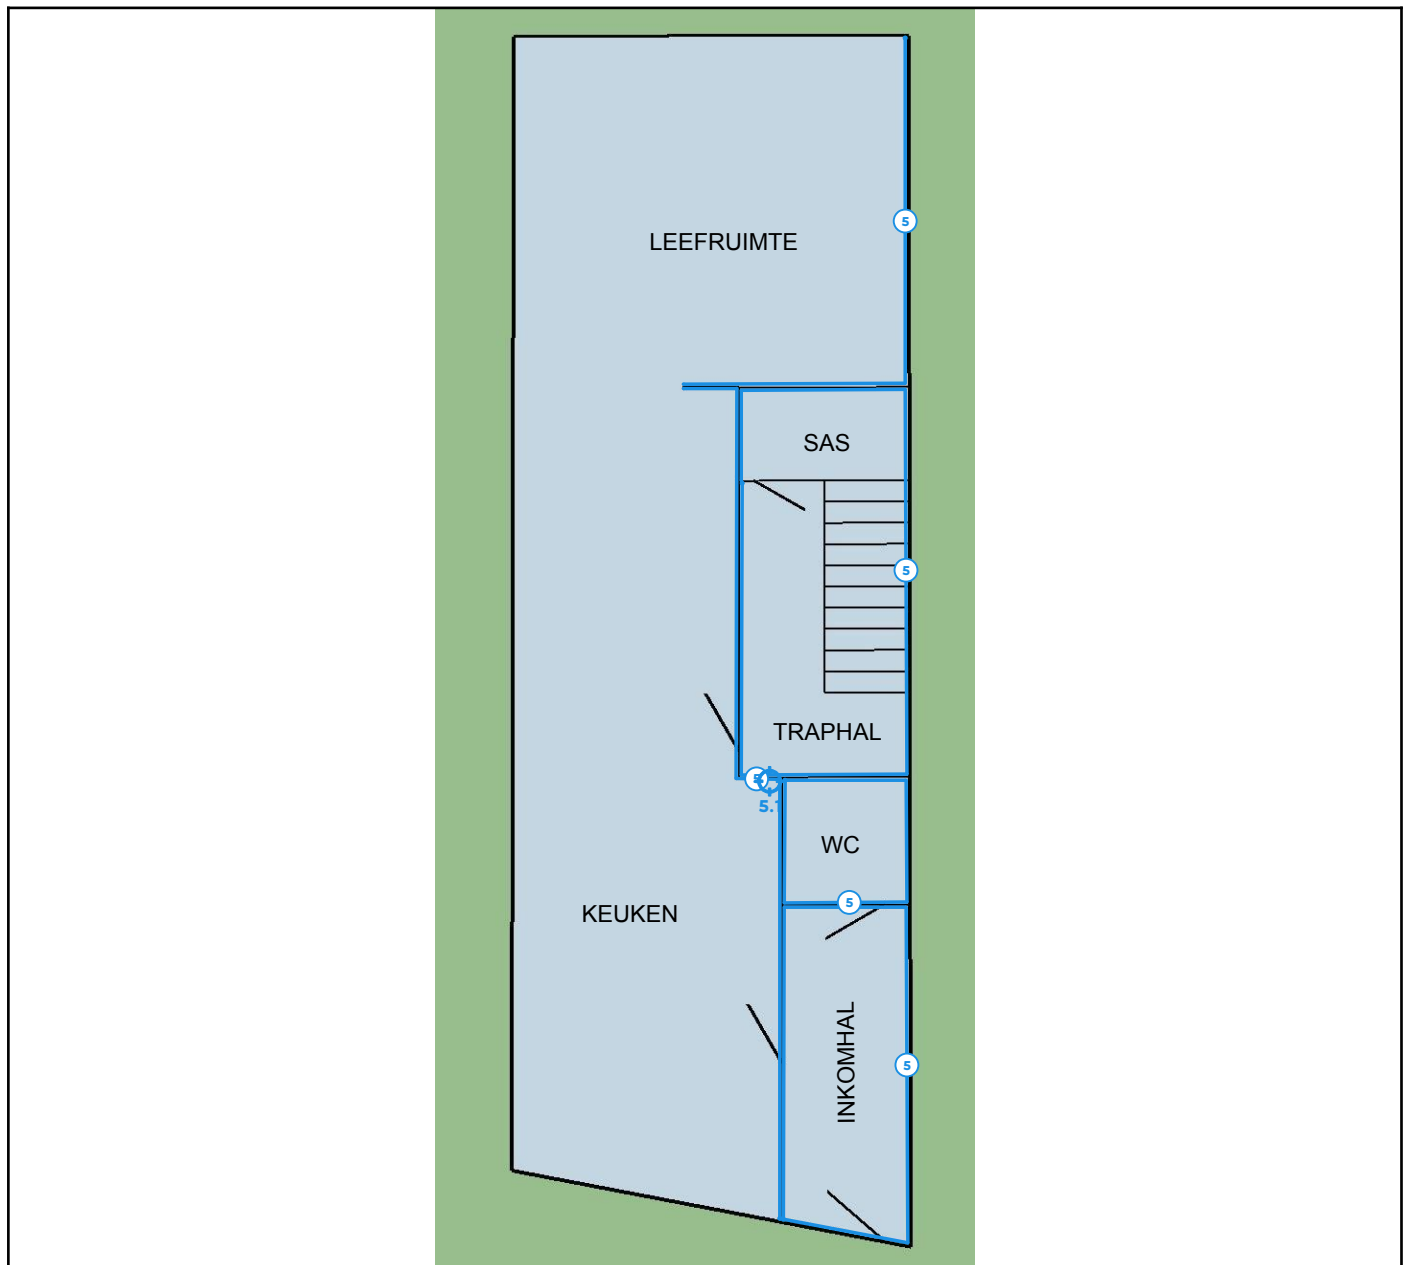
## Plan 1.7: Verdieping +0 - pleisterwerk wanden

| Beschrijving | Type | Actie |
|---|---|---|
| 5.1 Code: M01 | Mengmonster | - |

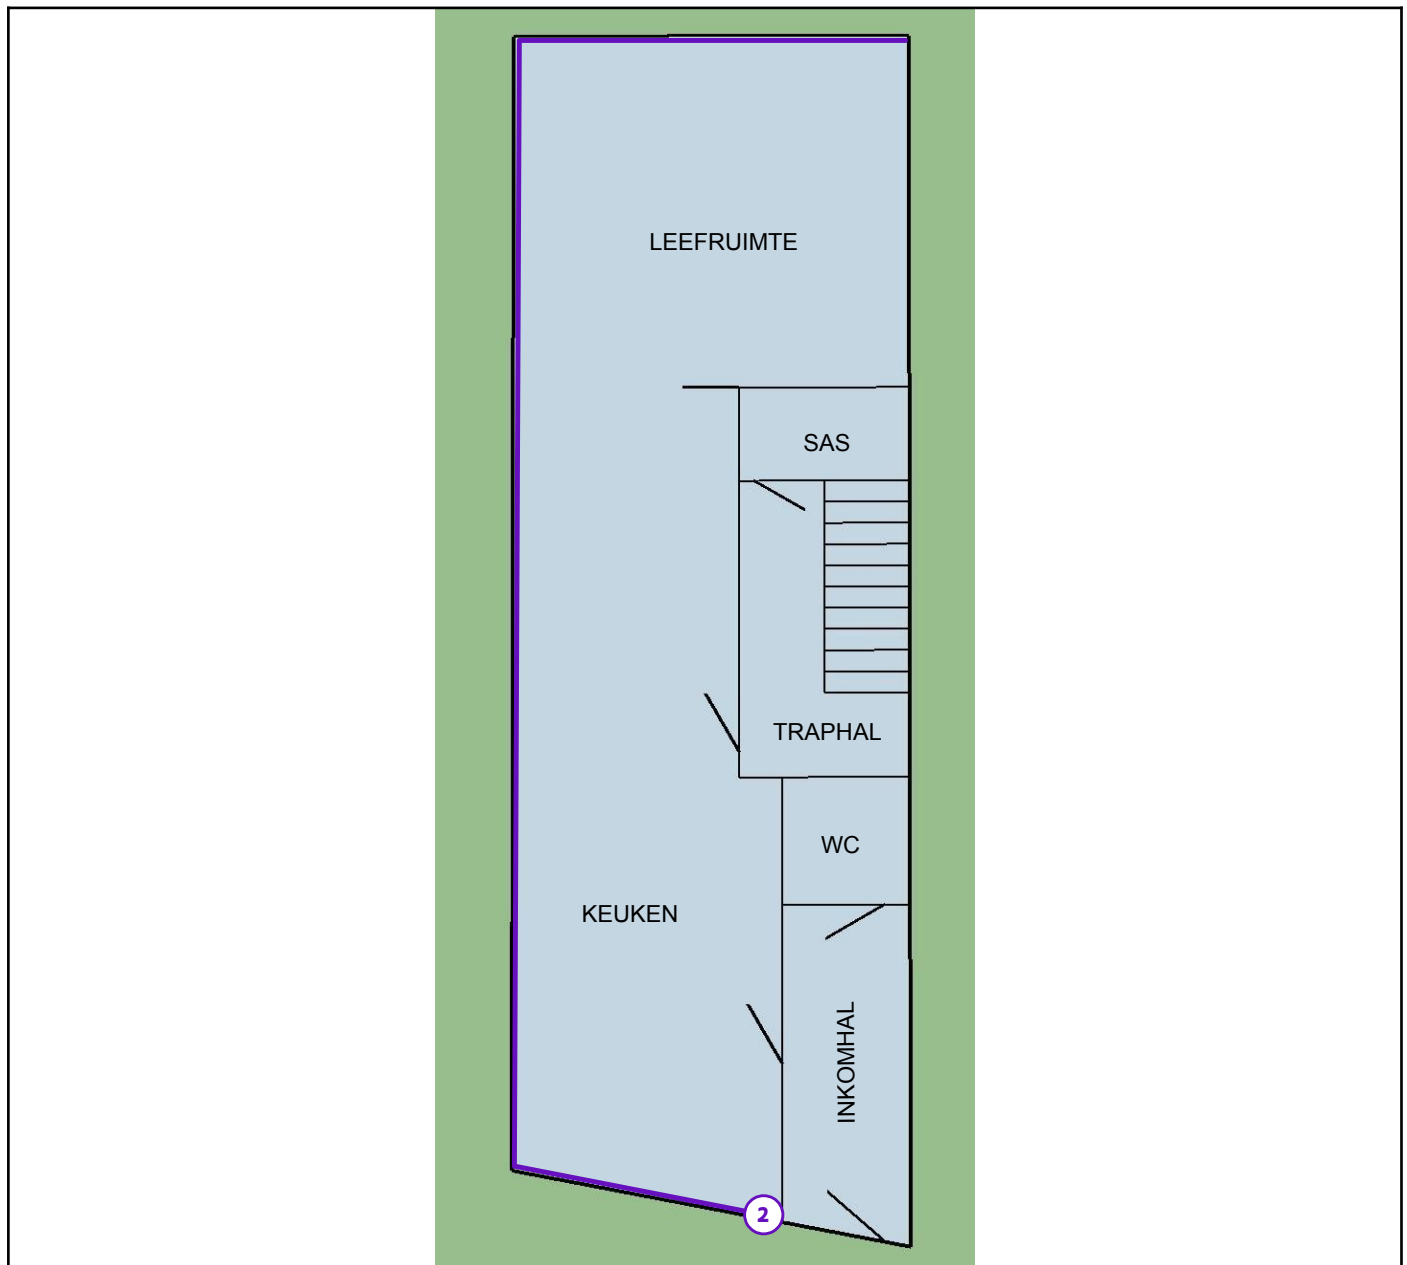
## Plan 1.8: Verdieping +0 - voorzetwanden

| Beschrijving | Type | Actie |
|---|---|---|
| 2. Muren met voorzetpanelen | Advies | - |

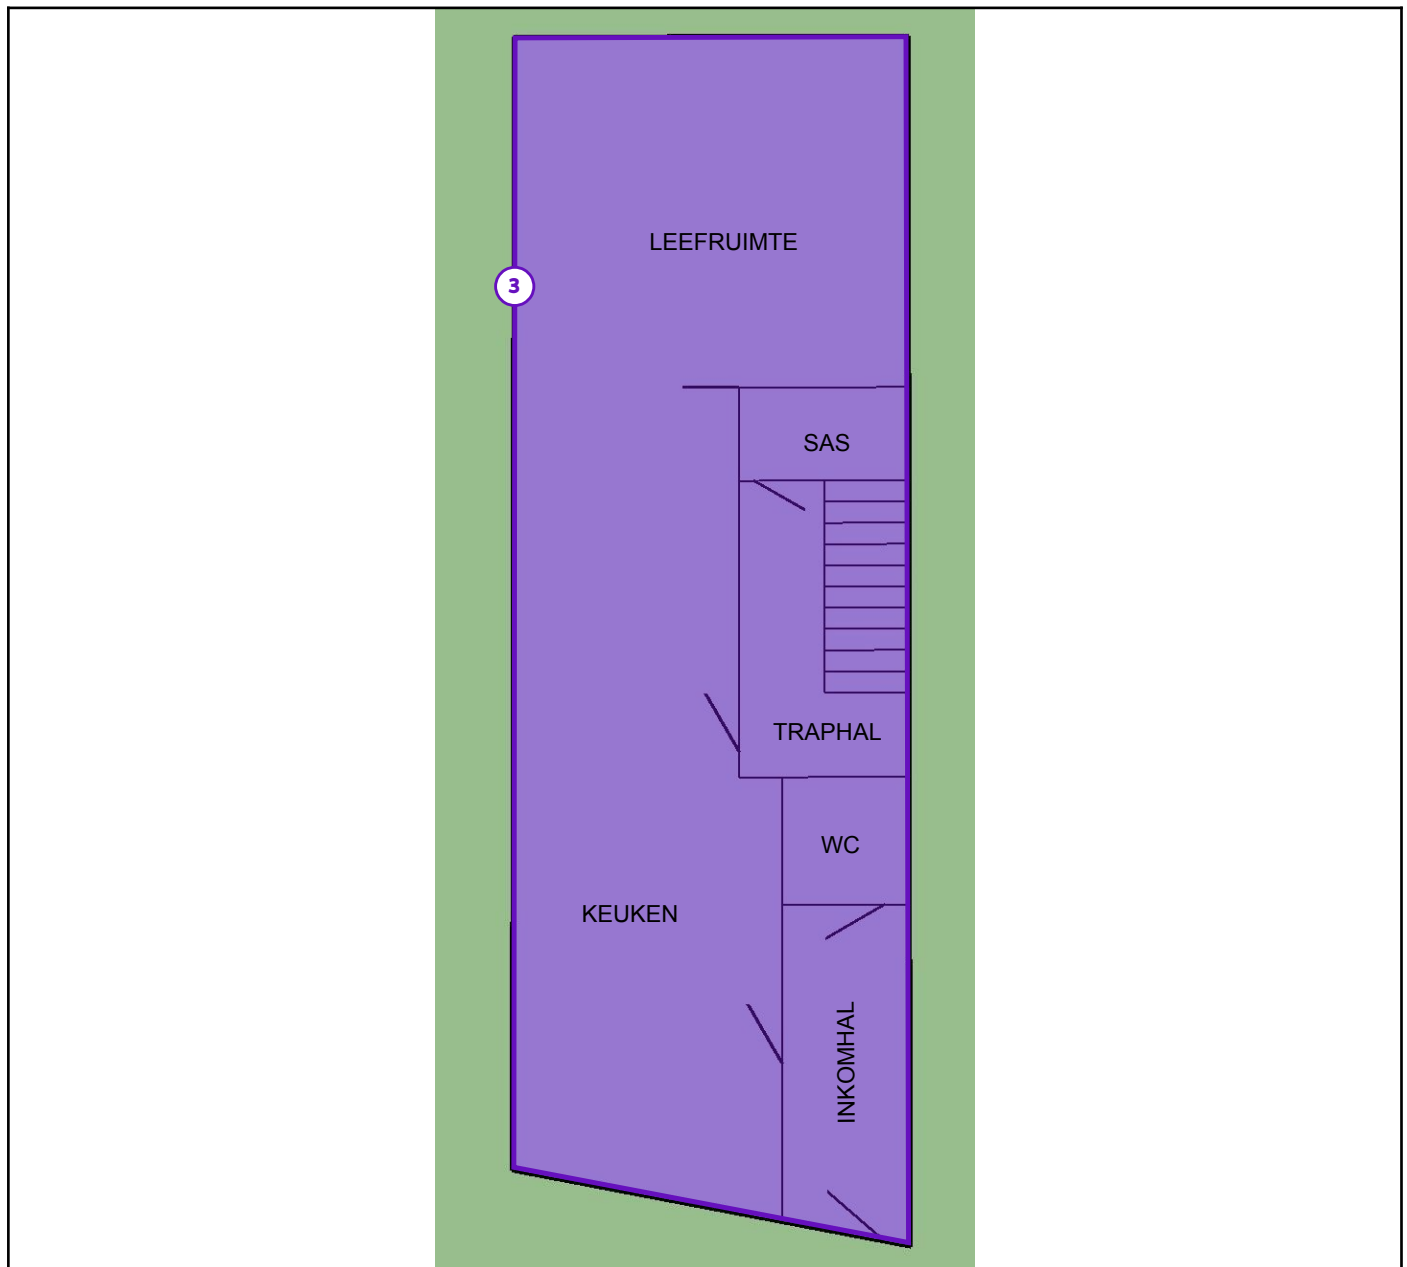
## Plan 1.9: Verdieping +0 - valse plafonds

| Beschrijving | Type | Actie |
|---|---|---|
| 3. Plafonds uit niet asbestverdacht materiaal | Advies | - |

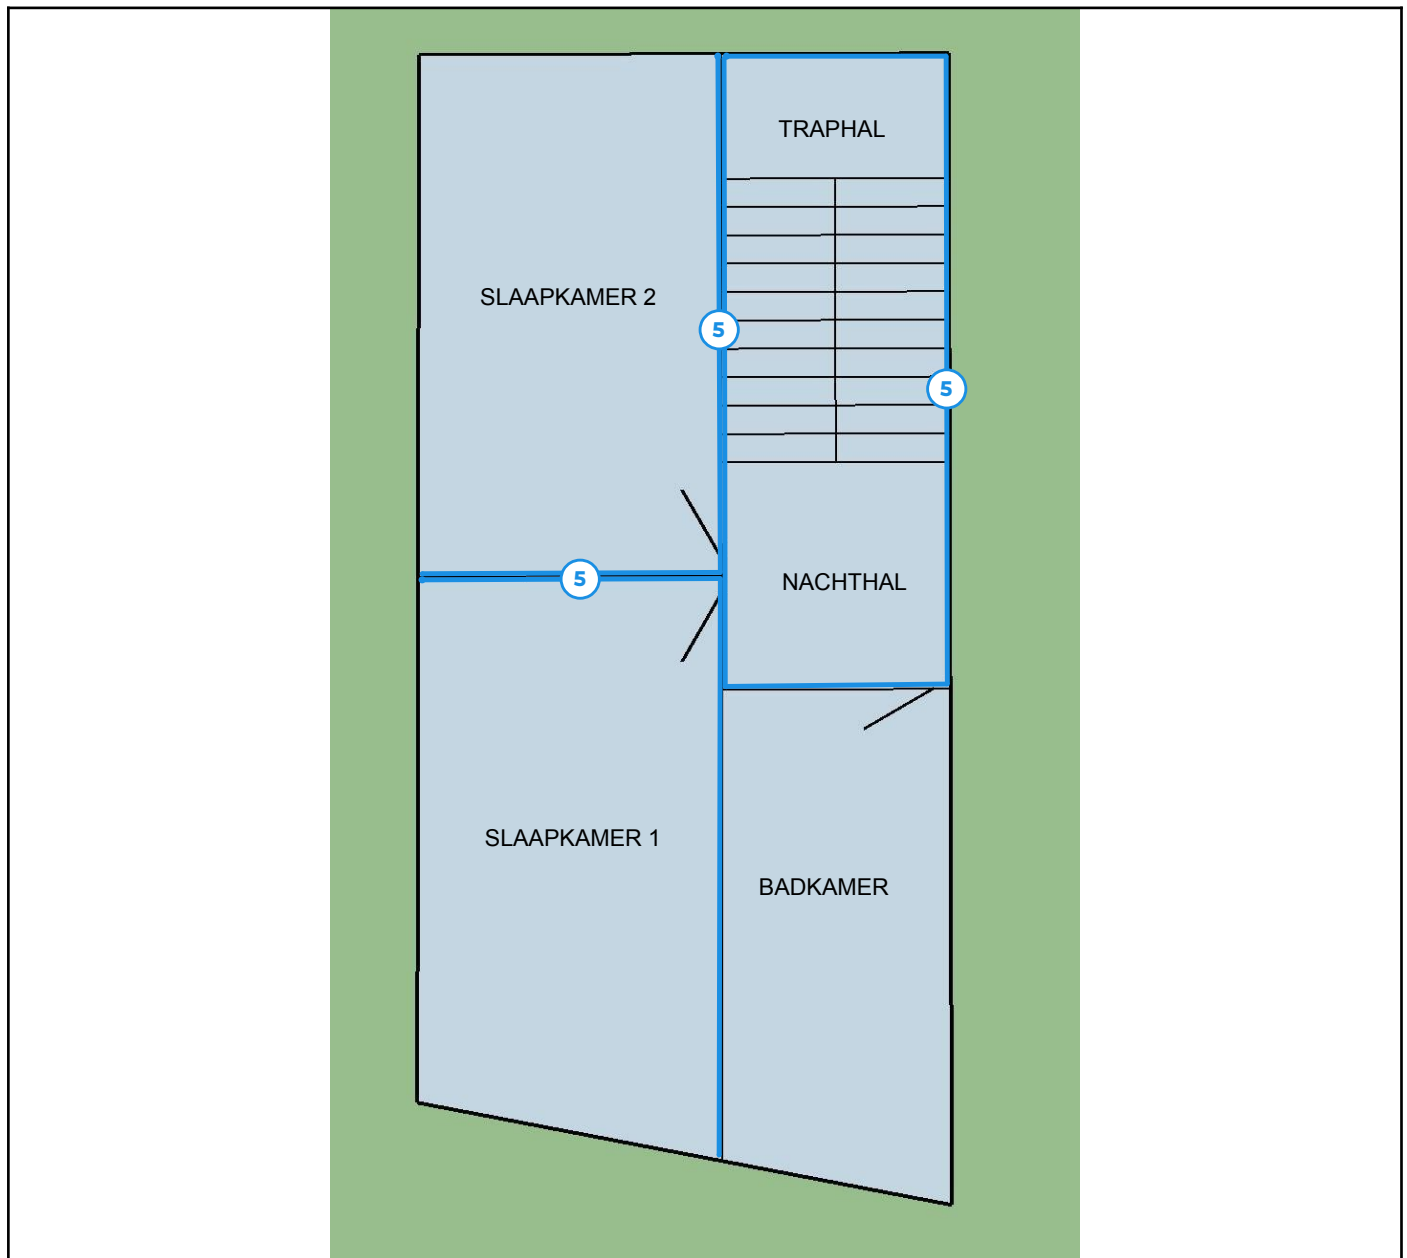
## Plan 1.11: Verdieping +1 - pleisterwerk wanden

| Beschrijving | Type | Actie |
|---|---|---|
| 5. Pleisterwerk wanden | Geen asbest | - |

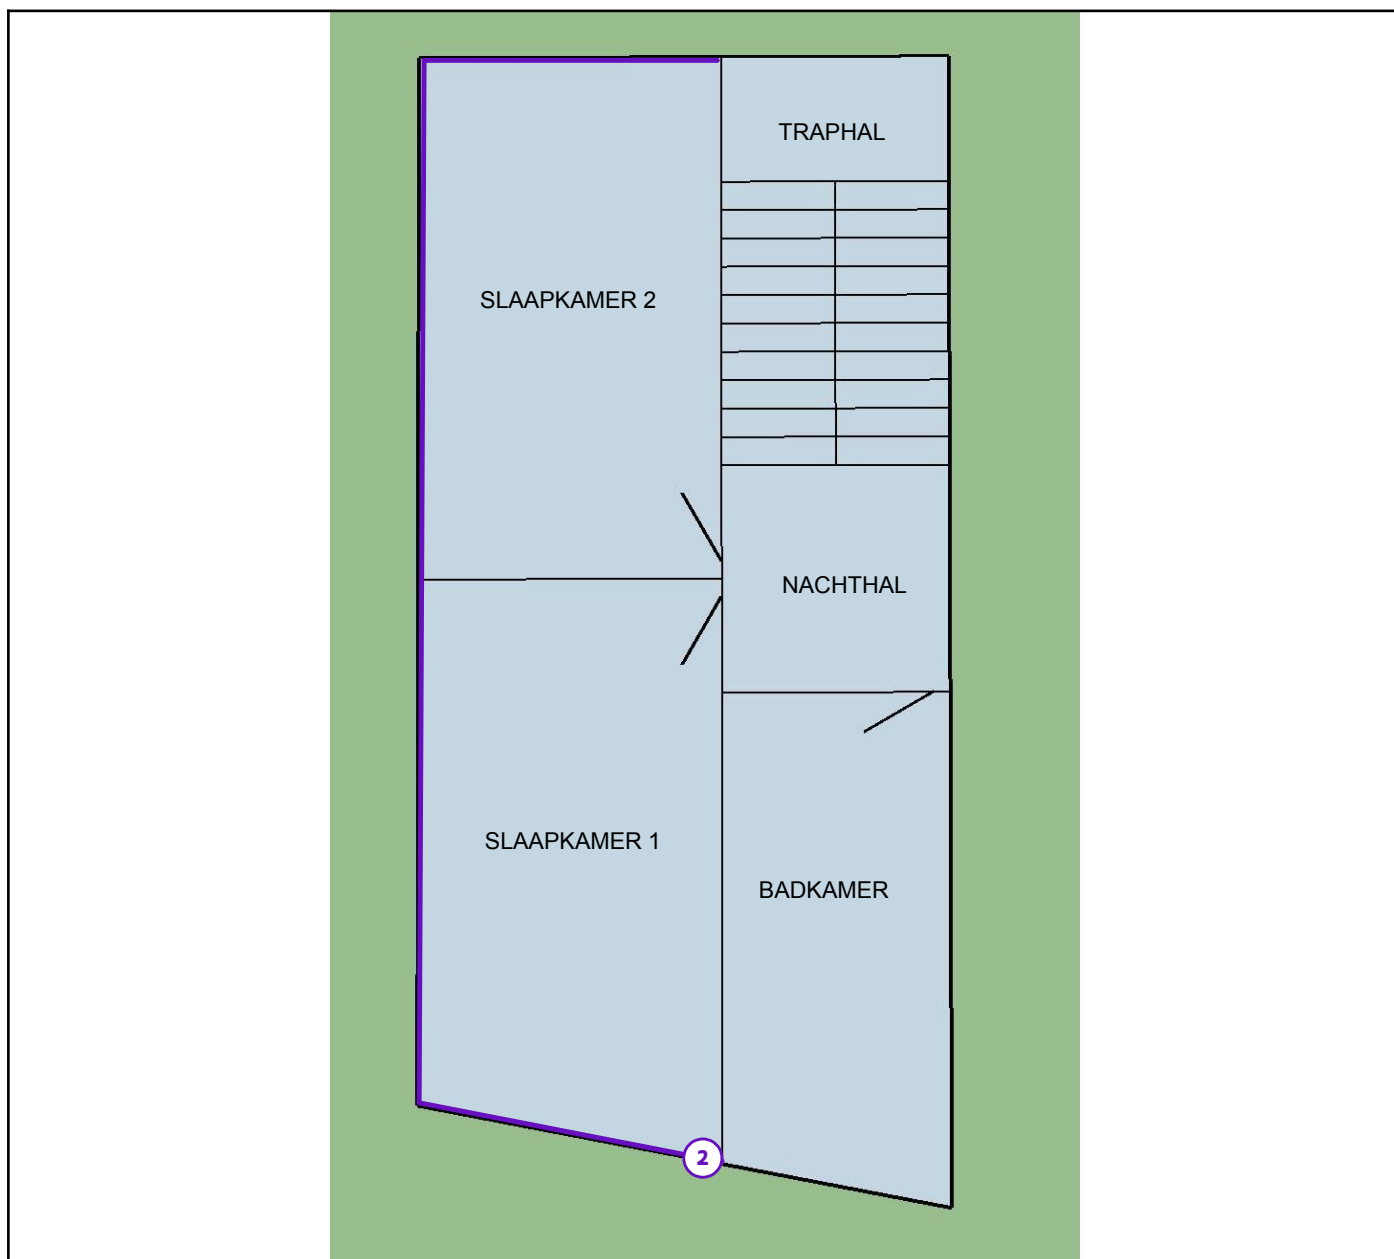
## Plan 1.12: Verdieping +1 - voorzetwanden

| Beschrijving | Type | Actie |
|---|---|---|
| 2. Muren met voorzetpanelen | Advies | - |

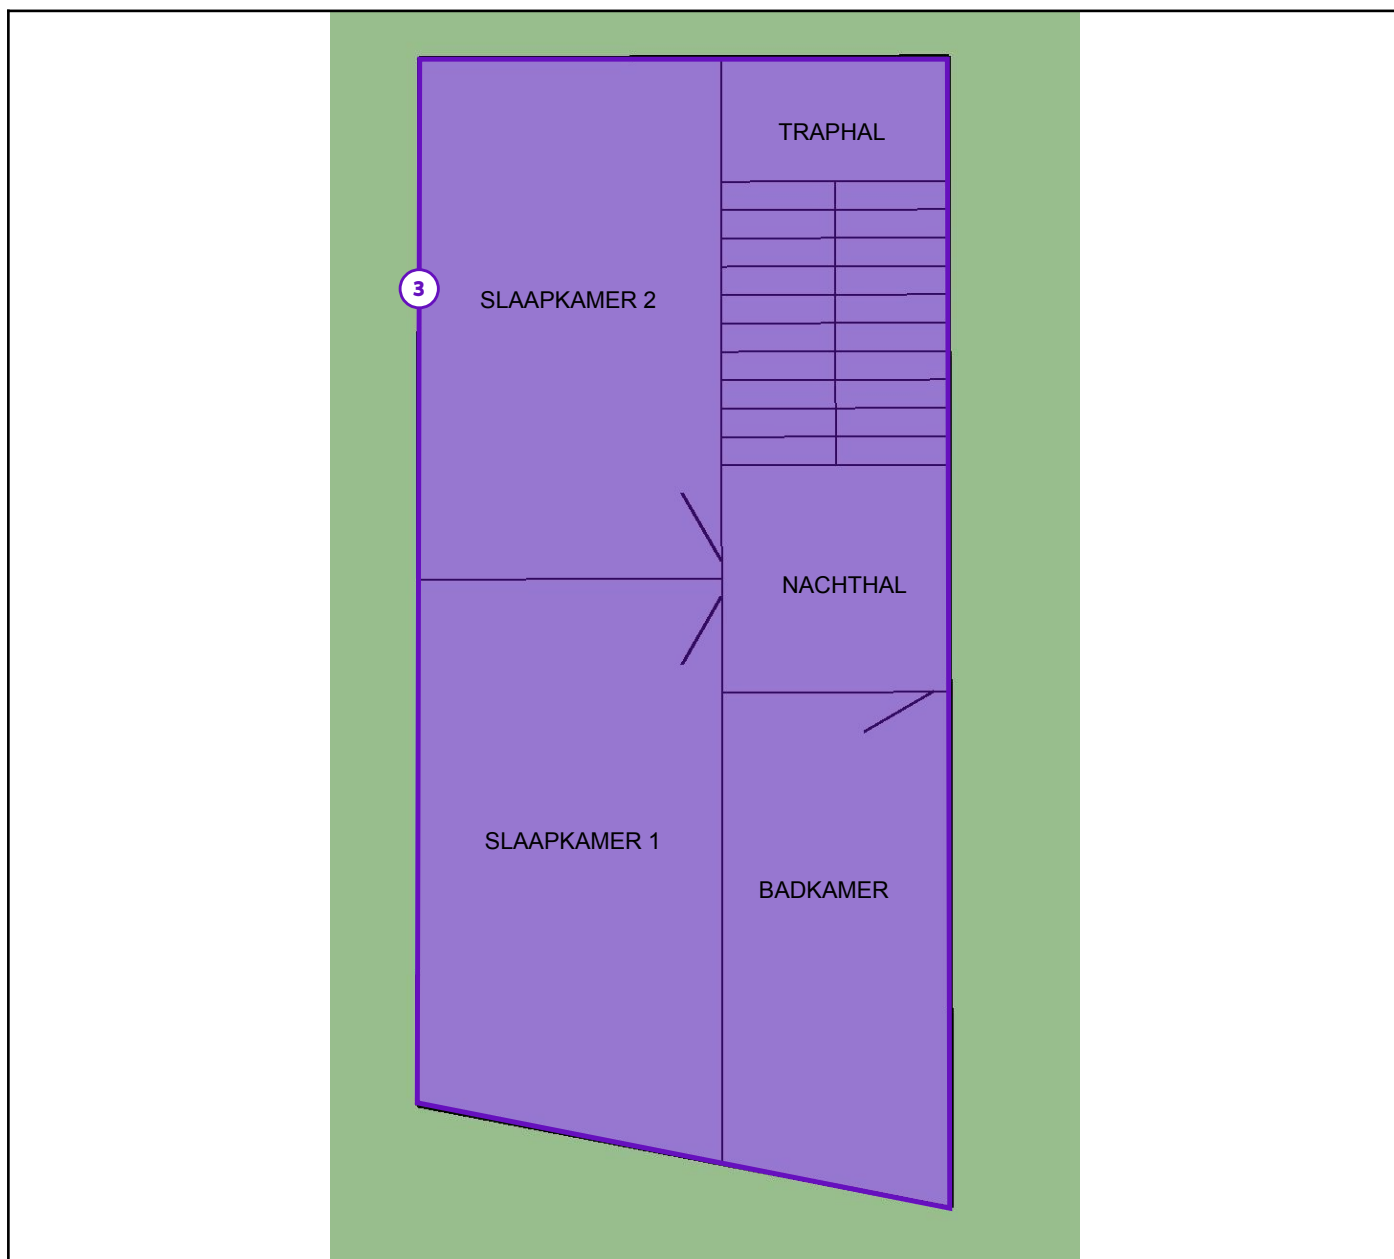
## Plan 1.13: Verdieping +1 - valse plafonds

| Beschrijving | Type | Actie |
|---|---|---|
| 3. Plafonds uit niet asbestverdacht materiaal | Advies | - |

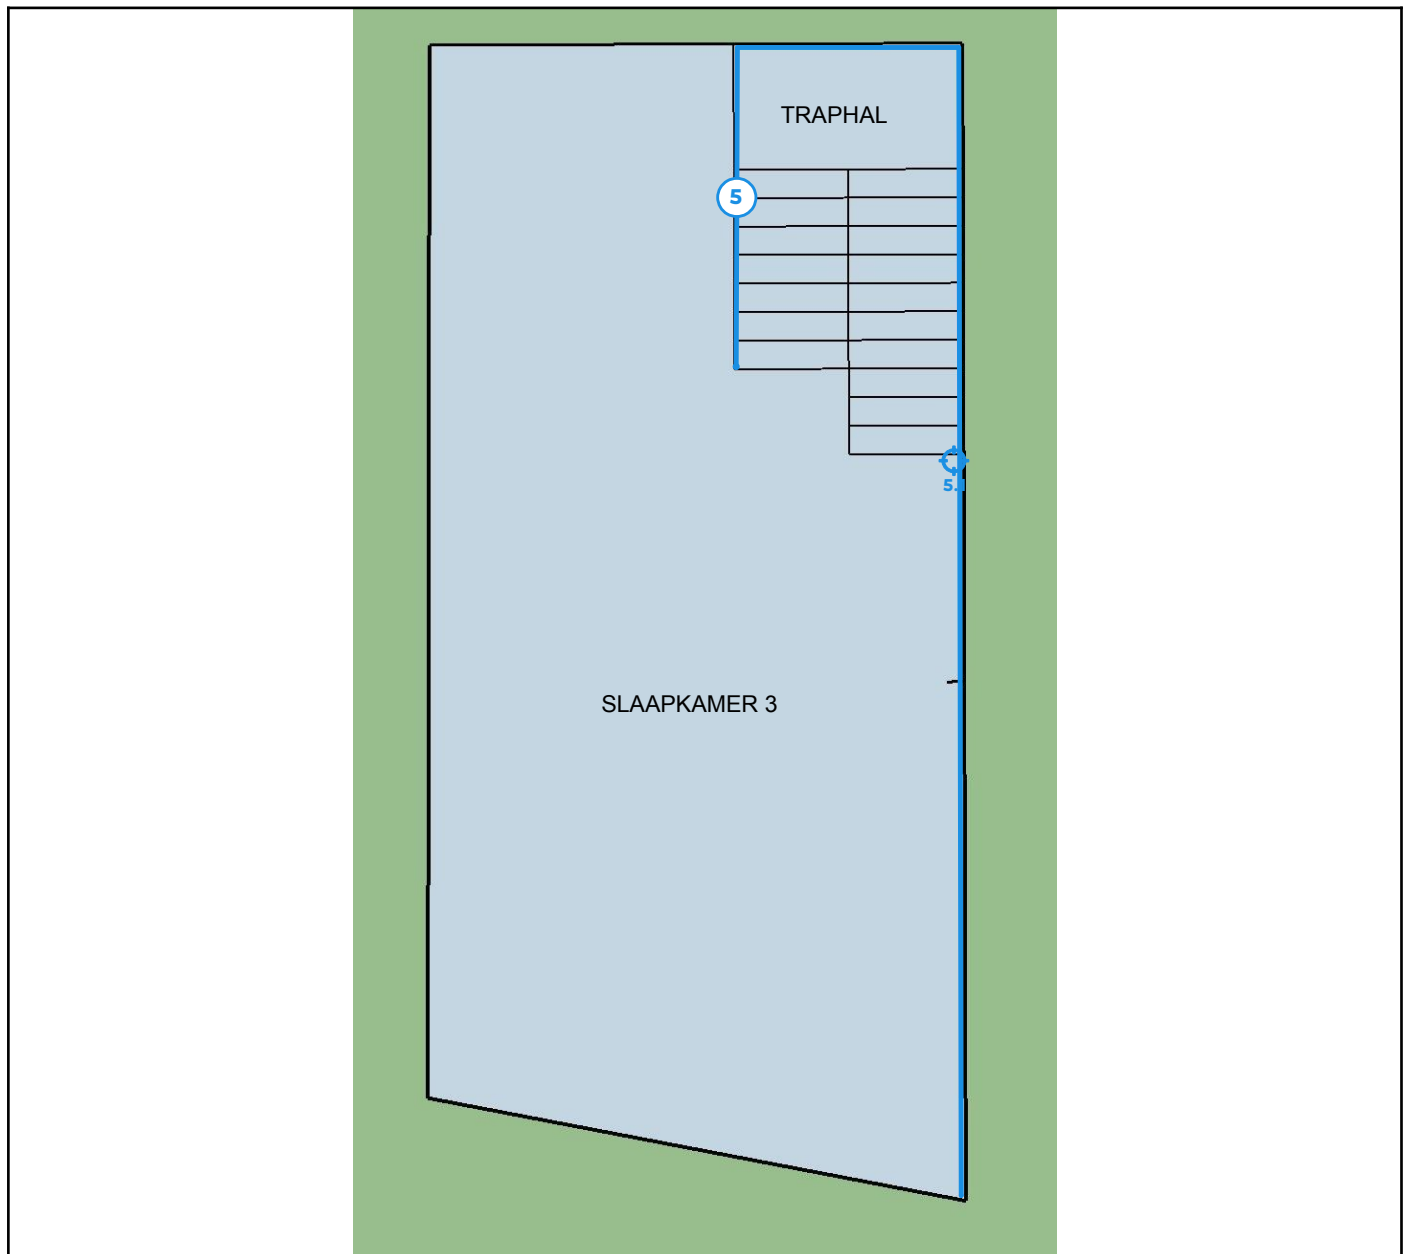
## Plan 1.15: Verdieping +2 - Pleisterwerk wanden

| Beschrijving | Type | Actie |
|---|---|---|
| 5.1 Code: M01 | Mengmonster | - |

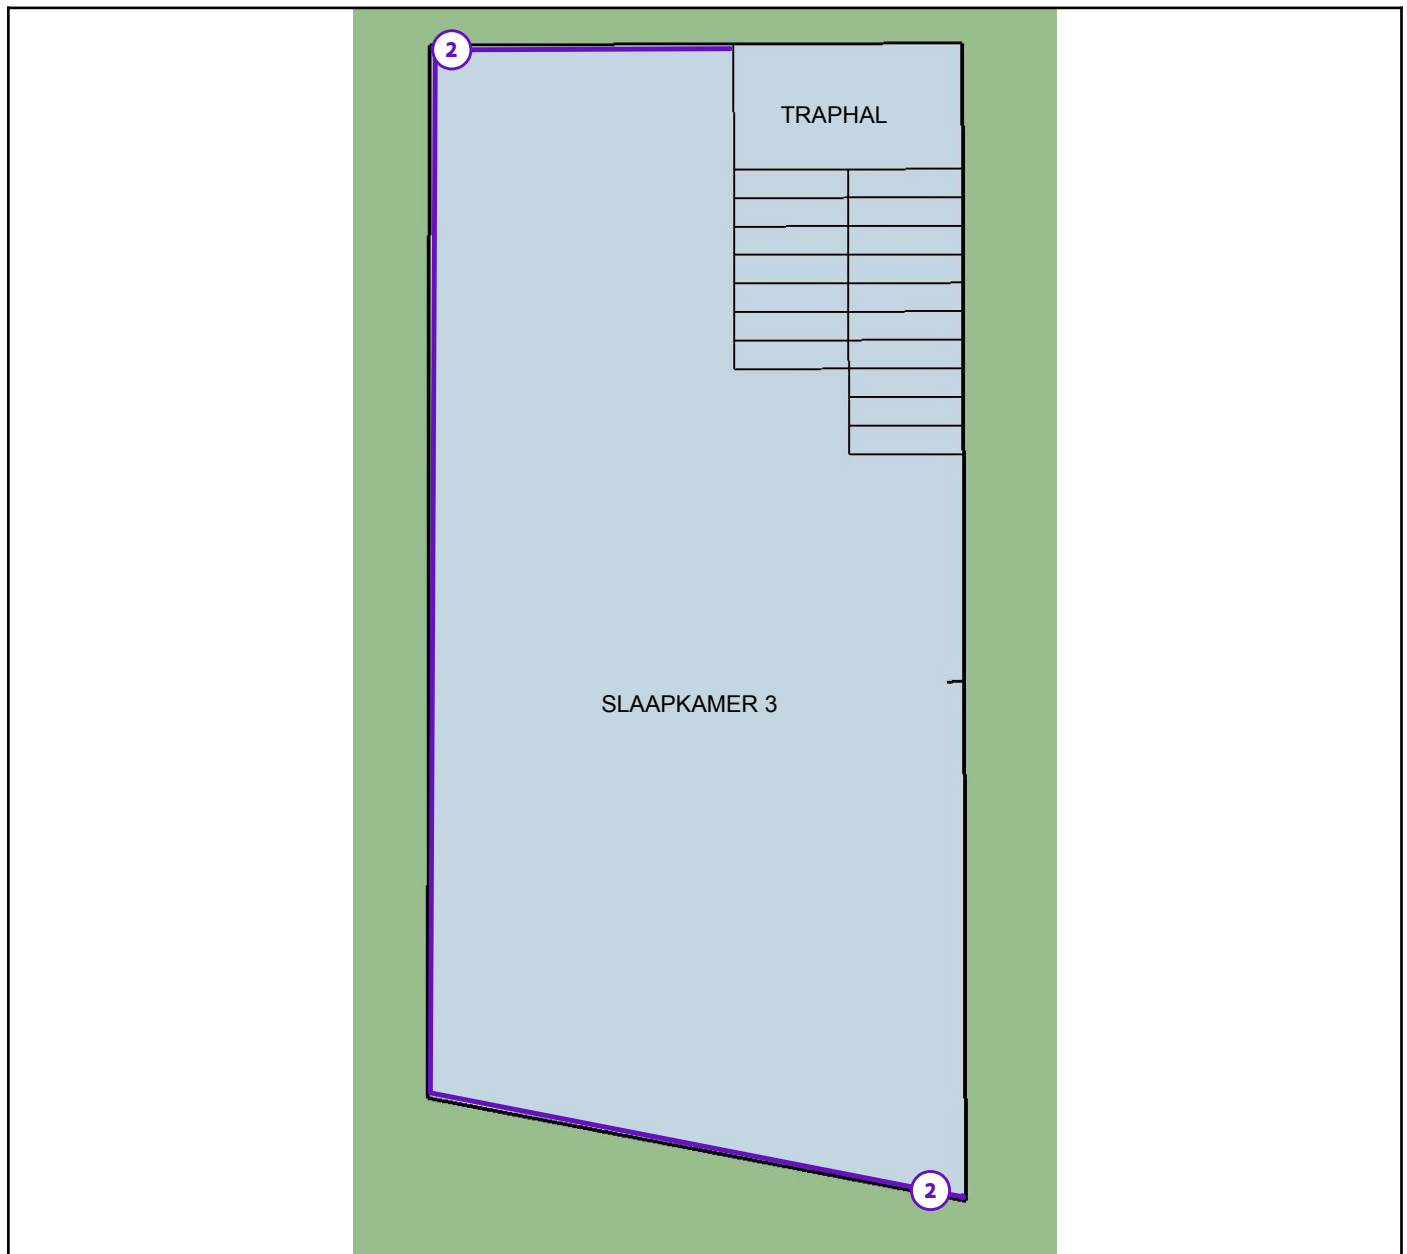
## Plan 1.16: Verdieping +2 - voorzetwanden

| Beschrijving | Type | Actie |
|---|---|---|
| 2. Muren met voorzetpanelen | Advies | - |

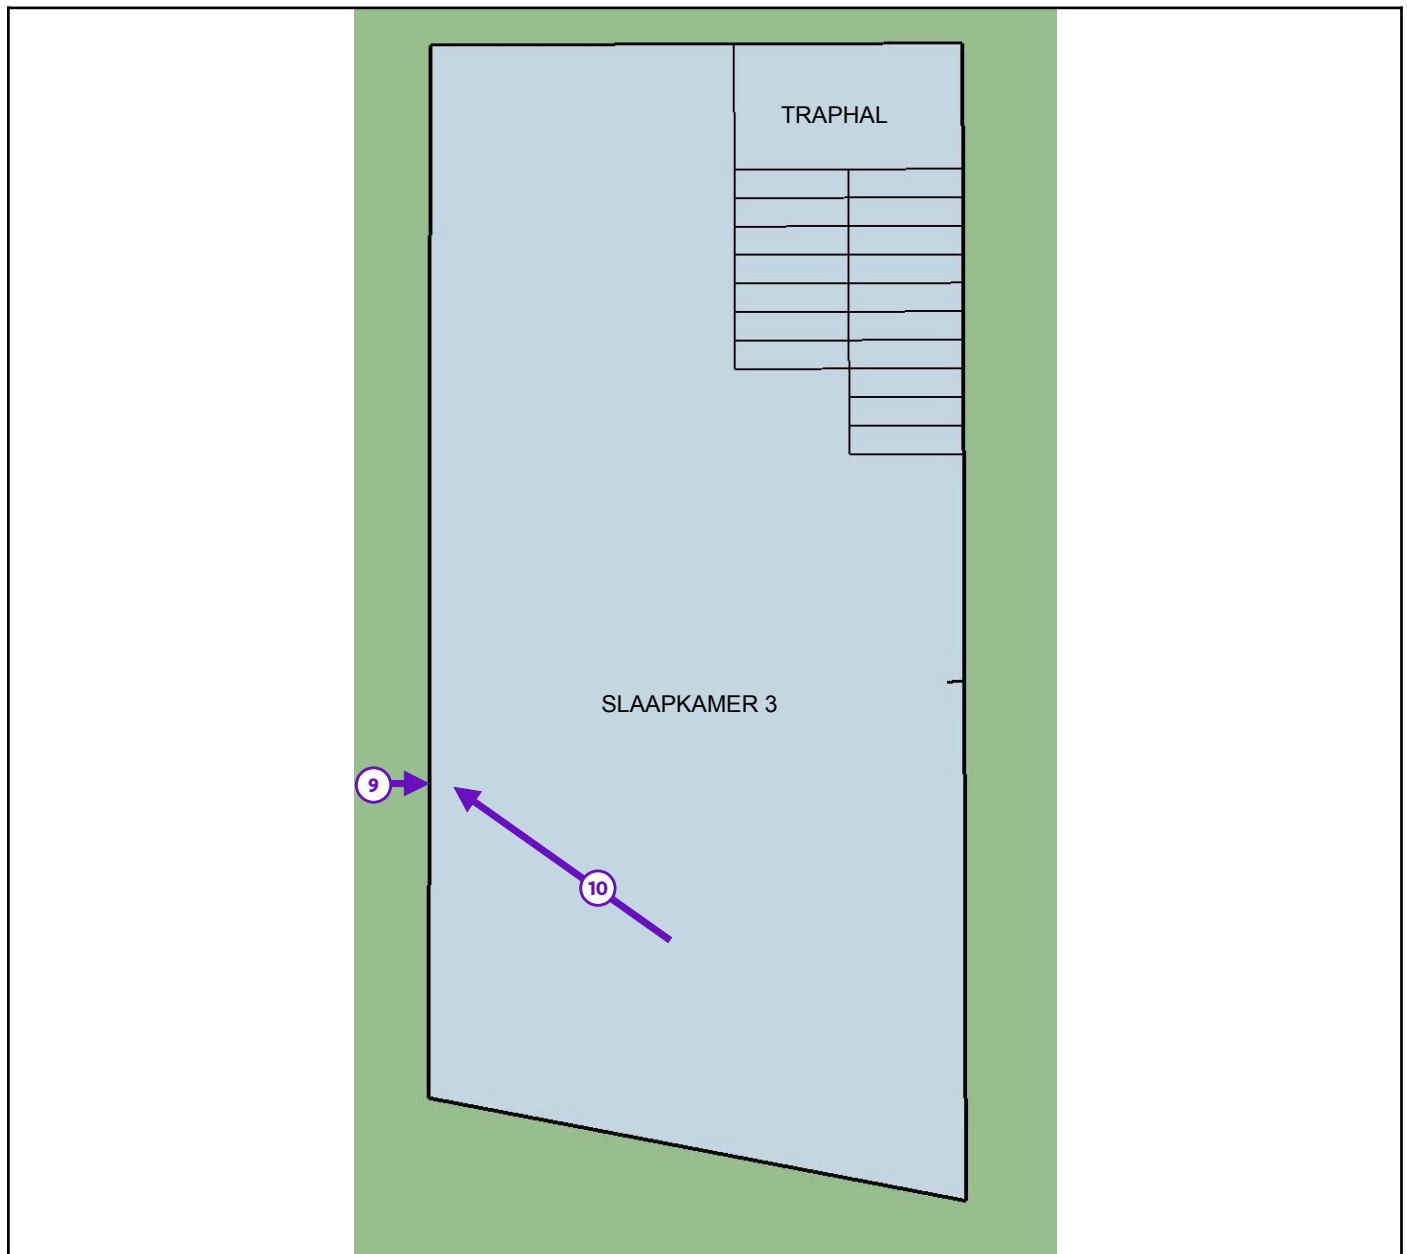
## Plan 1.17: Verdieping +2 - allerlei

| Beschrijving | Type | Actie |
|---|---|---|
| 10. Materialen aan de stookketel | Overige ruimte of materiaal | - |
