# Asbestinventarisatetest

Bosstraat 92, 3830 Wellen

Attestnummer : 20250508-000319.000

**Niet-asbestveilig**

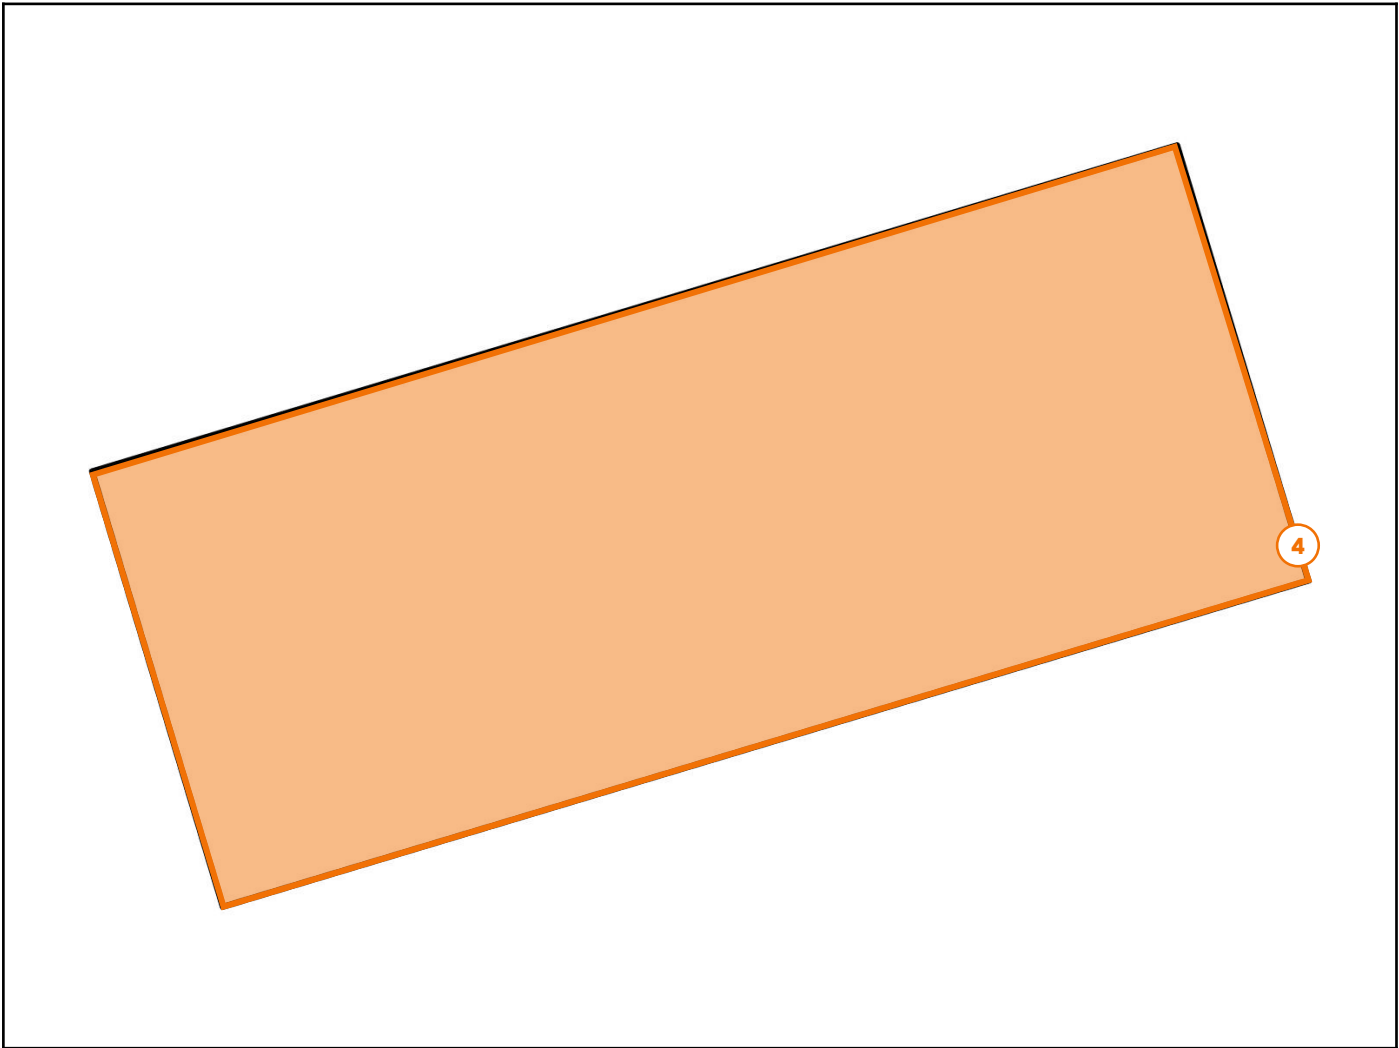
# Plan 3.1: Stal 2 plan

| Beschrijving | Type | Actie |
|---|---|---|
| 4. Golfplaten | Asbestmateriaal | Verwijderen |
